**ÇORUM İLİ SATICI KONAĞI RESTORASYON ÖNERİSİ**

**YÜKSEK LİSANS TEZİ  
MİMARLIK ANA BİLİM DALI**

**GAZİ ÜNİVERSİTESİ  
FEN BİLİMLERİ ENSTİTÜSÜ**

**ŞUBAT 2015**

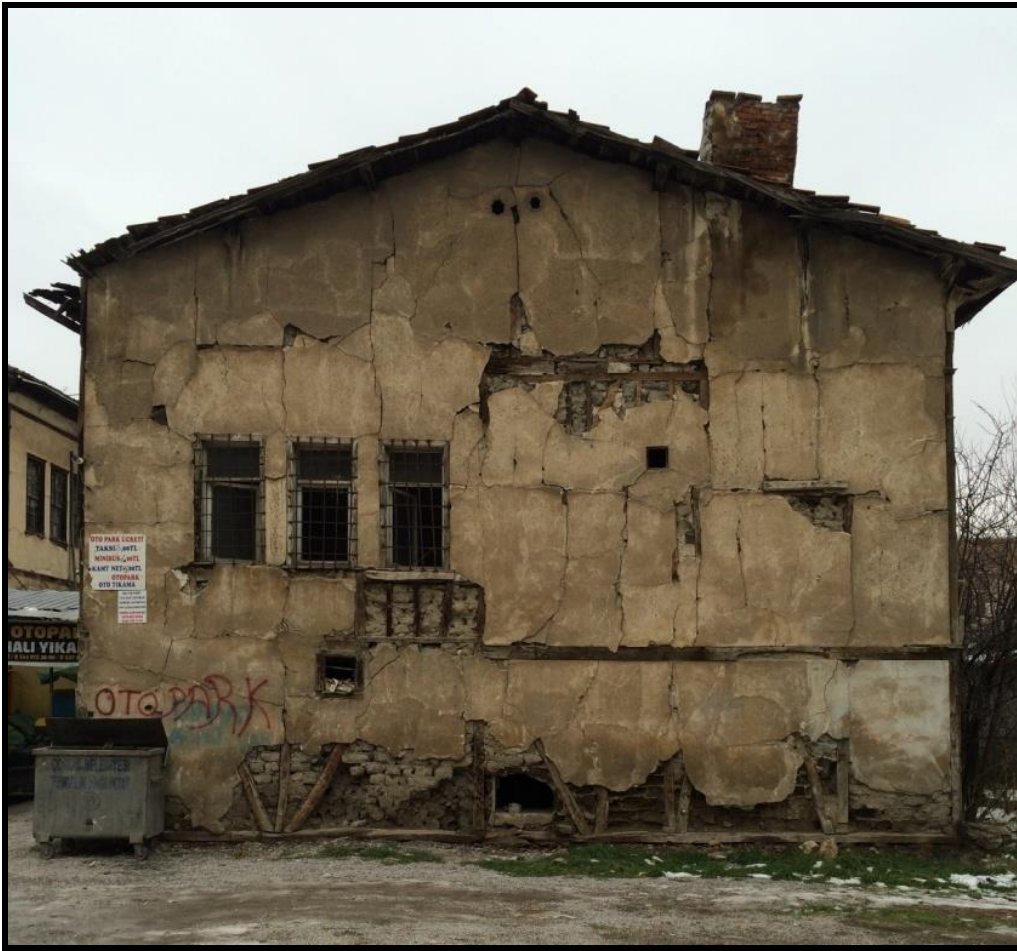
Resim 4.2. Satıcı konağı batı cephesi

Yapının gösterişli ikinci cephesidir. Cephe uzunluğu 9.58 m'dir. Yan parselle arasındaki bahçe duvarı yıkılmıştır. Zemin katta bir adet ahşap pencere vardır. Üzerinde parmaklık ve tel örgü mevcuttur. Cephedeki tip pencerelere göre daha küçük olan bu pencerenin formu kareye yakındır. Z02 mekanının penceresidir. Birinci katta ise 3 adet tip pencere vardır. Bu pencereler ön cephedeki pencere tipindedir. Bu üç pencerede de demir parmaklıklar bulunmaktadır. Özgün olmadığı düşünülen parmaklıklar korozyona uğramış olup, pencerelerde, ahşapta deformasyon ve bazı camlarda kırıklar vardır. Birinci katta 101 nolu mekanın diğer pencere göre daha küçük olan gusülhane penceresi vardır. Sol yan cephede duvarda çatlaklar, malzeme boşalması ve sehim görülmektedir. Kat arası bordürün bir kısmı kopmuştur. Köşe bordürü ise ahşap olup deformasyona uğramıştır.

Batı cephesinde (sol yan cephe) görülen malzeme boşalması restitüsyonda tamamlanmış ve sıva çatlakları düzeltilmiştir. Parçalanmış kat bordürü yapıdaki izlere göre restitüsyonda tamamlanmıştır.

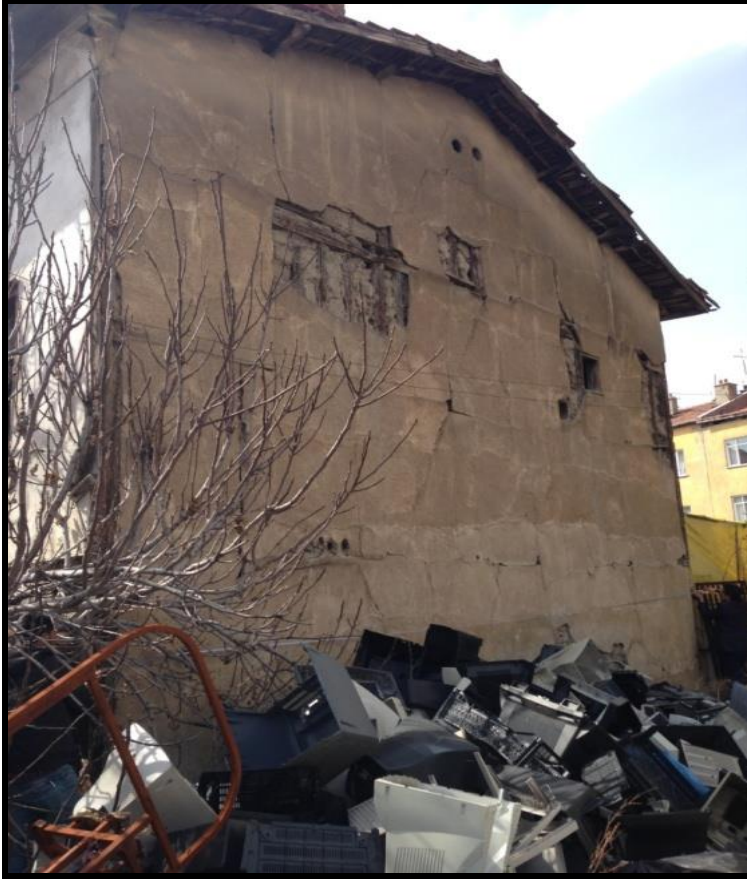
Resim 4.4. Satıcı konağı doğu cephesi

Duvar strüktürel çatlaklar ve sehim görülmektedir. Hakkı Bilal Konağı depo olarak kullanıldığı için Satıcı Konağı'nın bu cephesinde de malzeme birikintisi vardır. Cephenin bir kısmı görülememiştir.

Doğu cephesinde (sağ yan cephe) görülen malzeme boşalması restitüsyonda tamamlanmış ve sıva çatlakları düzeltilmiştir.

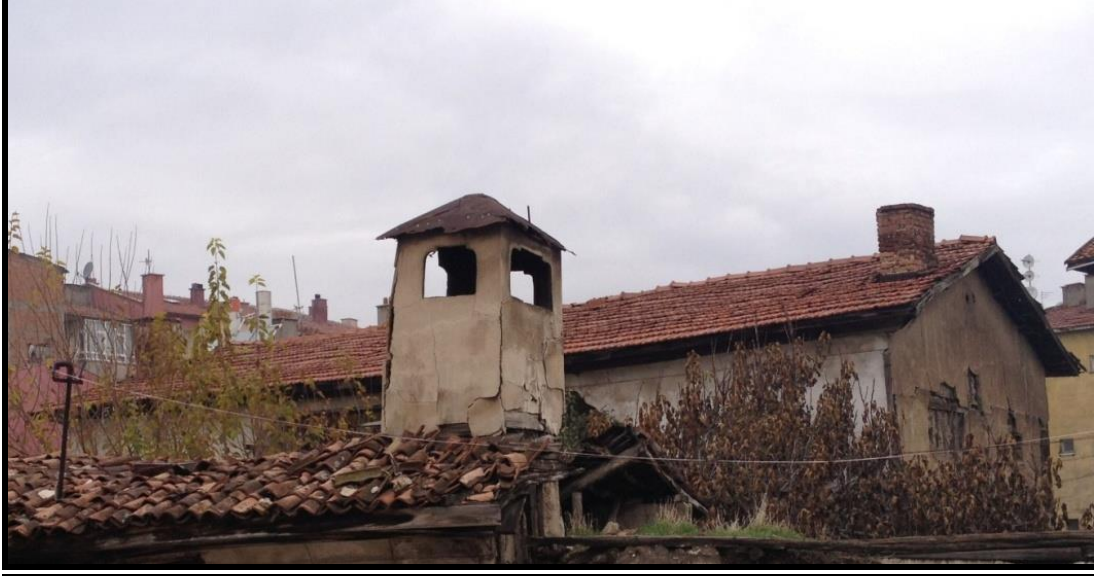
Resim 4.5. Satıcı konağı ve haymalık beşik çatı örtüsü

Saçaklar ortalama 50 cm dışarı taşmaktadır. Saçak ile duvarın birleştiği yerde ön cephede ahşap üzeri alçı kaplı alınlıklar vardır. Alınlıklar hasarlıdır ama özgünlüğünü korumaktadır. Yağmur suyu iniş borusuna rastlanmamıştır ( Resim 4.5.).

Çatı hasarlı olduğu için ve ahşaplar taşıyıcılar deformasyona uğradığı için özgün haline göre yeniden yapılmıştır. Karşılaştırmalı çalışma sonucu özgün olmayan çatı örtüsü alaturka kiremit olarak değiştirilmiştir. Çatıdaki bacalar deformasyona uğradığı için tekrar yapılmıştır.

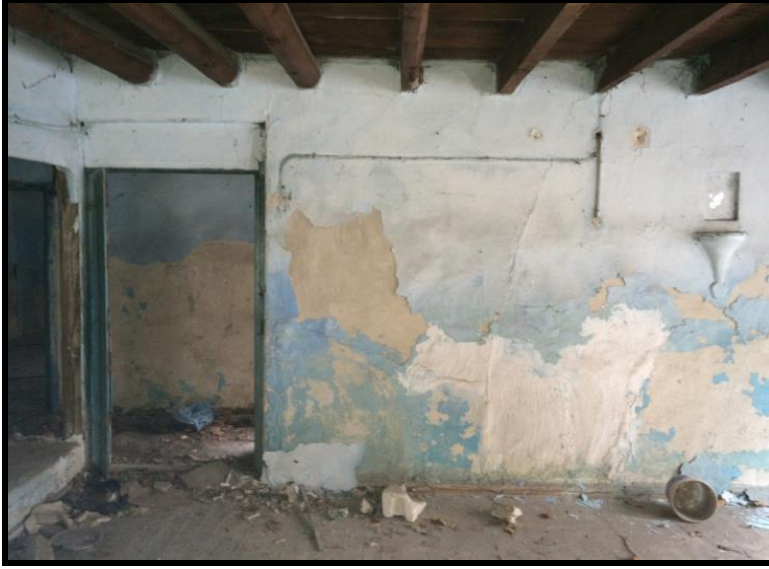
Resim 4.6. Z01 mekan dv1 duvarı

Z01: Mutfak olarak kullanılmıştır. Ön bahçeye bakan bir adet cephesi vardır. Odanın duvarları kerpiçten yapılmıştır. Kerpiç malzeme üzerine kireç esaslı sıva ve üzerine mavi, beyaz kireç boya uygulaması yapılmıştır. Duvarlarda büyük ölçüde çatlak ve boyada dökülmeler görülmektedir.

DV1 duvarında K.Z01 nolu kapı boşluğu bulunmaktadır. Kapı kanadı kaldırılmıştır. Daha önce çekilen resimlerden bu kapının, yapının en süslü kapısı olduğu, mavi boyalı geometrik desenli olduğu görülmektedir. Aynı duvar üzerinde bir adet lambalık ve üzerinde 0.24 genişlik, 0.25 m yüksekliğinde aydınlatma penceresi bulunmaktadır. aynı duvar üzerinde sofaya bakan, 0.65x1.33 m boyutlarında ön cephede de bulunan iki bölmeli, tek kanatlı yapı genelinde kullanılan tip pencereden vardır (Resim 4.6.).

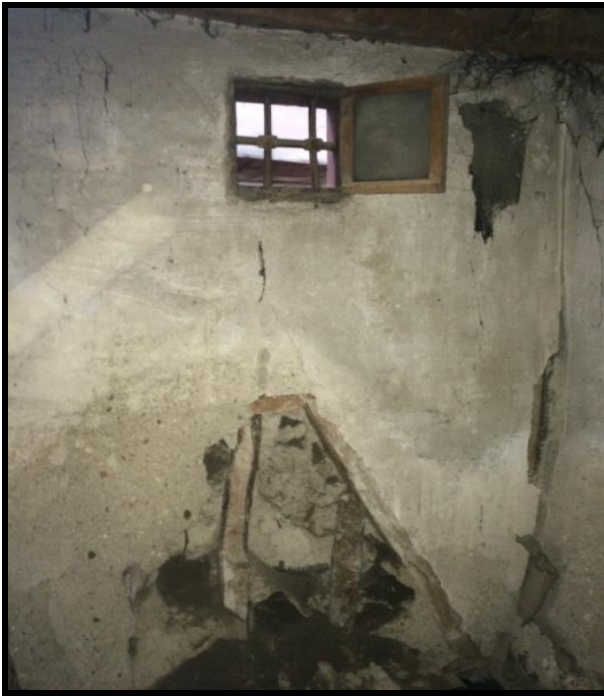
Resim 4.34. Z06 mekan dv1 duvarı

Z06: Z06 mekanı depo olarak kullanılmıştır. Duvarlar kireç sıvalı olup kötü durumdadır. DV1 duvarında merdivene bakan kare biçiminde 0,30x0,35 m boyutlarında kahverengi ahşap boyalı, ahşap parmaklıklı pencere vardır. Odanın tek penceresidir (Resim 4.34). DV2 duvarında alçı lambalık vardır. Duvarda çatlaklar vardır (Resim 4.35).

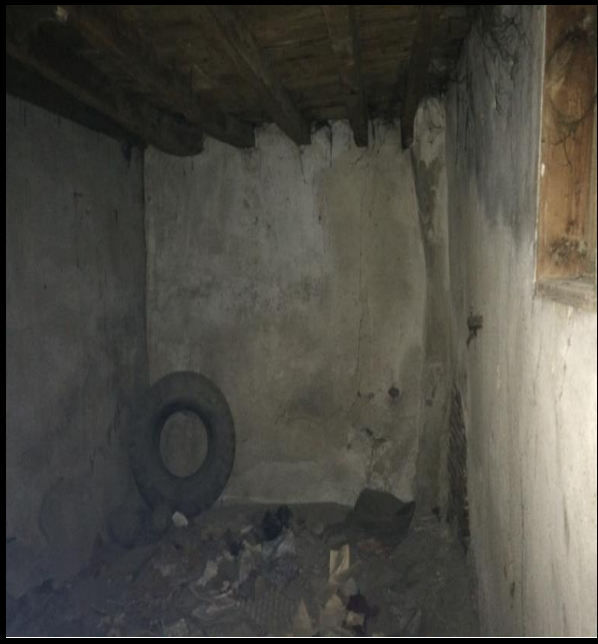
Resim 4.36. Z06 mekan dv3-dv4 duvarı

DV3 duvarı kireç sıvalıdır. Duvarıda sehım ve çatlaklar vardır. DV4 duvarı eğrisel formdadır. Kireç sıvalıdır (Resim 4.36.). DV5 duvarında 0,35x0,45 m boyutlarında tek bölmeli sabit kanatlı özgün olmayan pencere ve 0,87x1,70 m boyutlarında ahşap özgün K.Z06.1 kapısı bulunmaktadır. Kapının tokmak ve kiliti metal ve özgündür (Resim 4.37.).

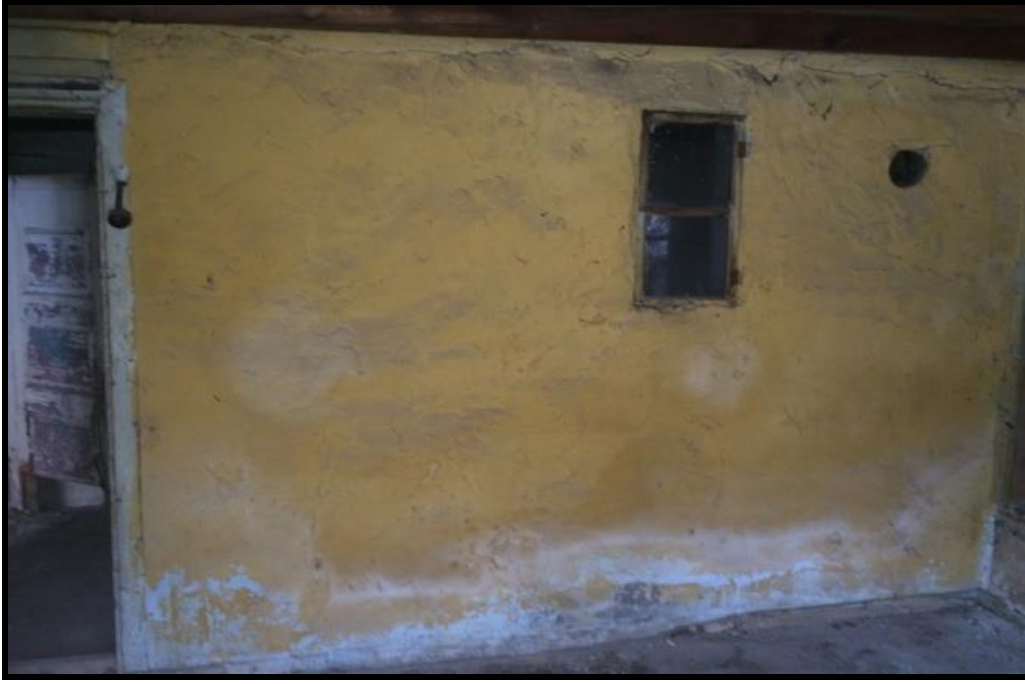
Resim 4.54. Z10 mekan dv1 duvarı

Z10: Yaşam alanı olarak düzenlenen bu mekanda duvarlar ahşap çatki kerpiç dolgu sistemiyle yapılmıştır. Duvarda çatlaklar vardır. Avluya bakan bir tane cephesi vardır. Diğer duvarlar sağırdır.

DV1 duvarı üzerinde 0,87x1.90m boyutlarında K.Z10.1 nolu ahşap kapı vardır. Kapı özgün değildir. Sonradan eklendiği sözlü kaynaktan öğrenilmiştir [19]. Aynı duvar üzerinde 0,35x 0,70 m boyutlarında P.Z10.6 nolu pencere vardır. Pencere sabit kanatlı olup özgün değildir. Duvar sarı kireç boyalıdır (Resim 4.54.)

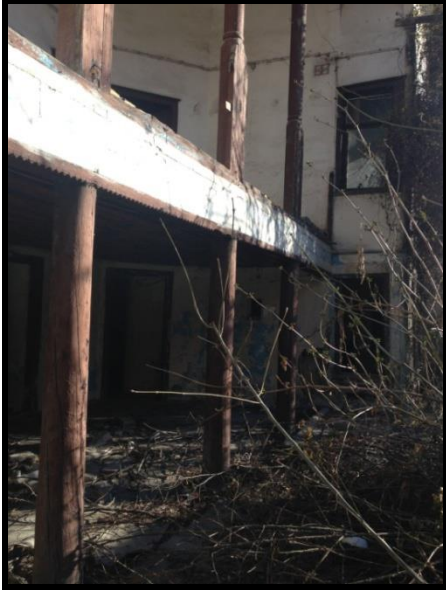
Resim 4.64. Ahşap kolonlar

Sofa önünde 3 adet, 0,20m çapında kahverengi boyalı ahşap kolon vardır (Resim 4.64.). Kolonlarda çatlaklar mevcuttur. Döşeme kirişinde üçgen ahşap motifler vardır (Resim 4.65.). Sofa üzerinde DV5 duvarında Z10 mekanı önünde beton taş bulunmaktadır. 109 nolu sofa mekanında bulunan taş ile bağlantılıdır. Beton taşın yeniden yapıldığı düşünülmektedir (Resim 4.66.).

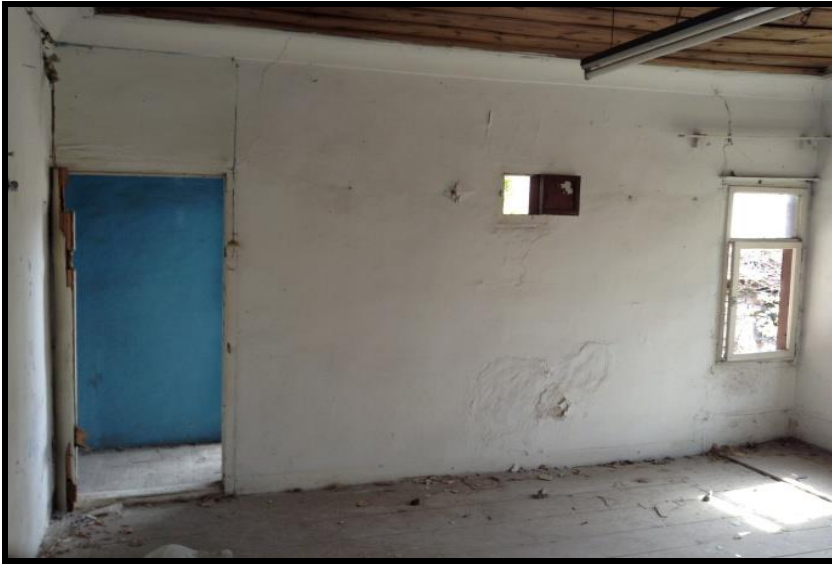
Resim 4.67. 101 mekan dv1duvarı

101: Yaşama mekanı olarak planlanan bu oda duvarları beyaz kireç boyalıdır. Duvarlarda sıva çatlakları ve boya dökülmeleri mevcuttur.

DV1 duvarında K.101.1 nolu kapı boşluğu vardır. Aynı duvar üzerinde sofaya bakan 0,65x1,33 m boyutlarında P.101.2 nolu pencere ve 0,34x0,35 m boyutlarında kare formulu P.101.1 nolu pencere vardır (Resim 4.67.).

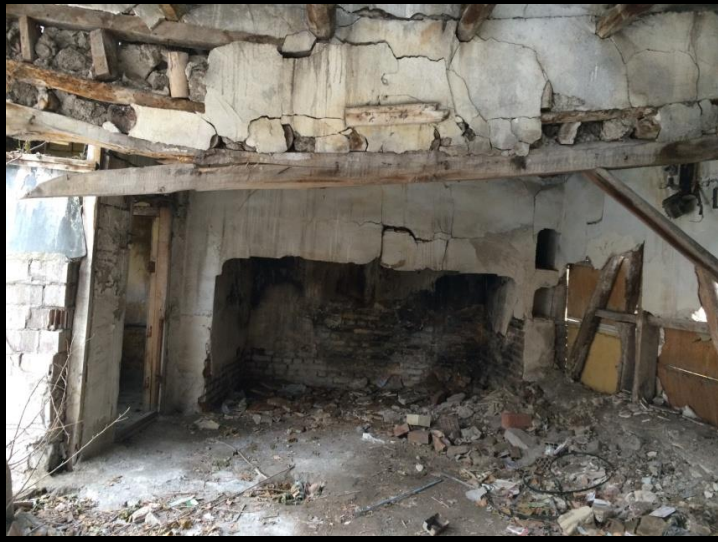
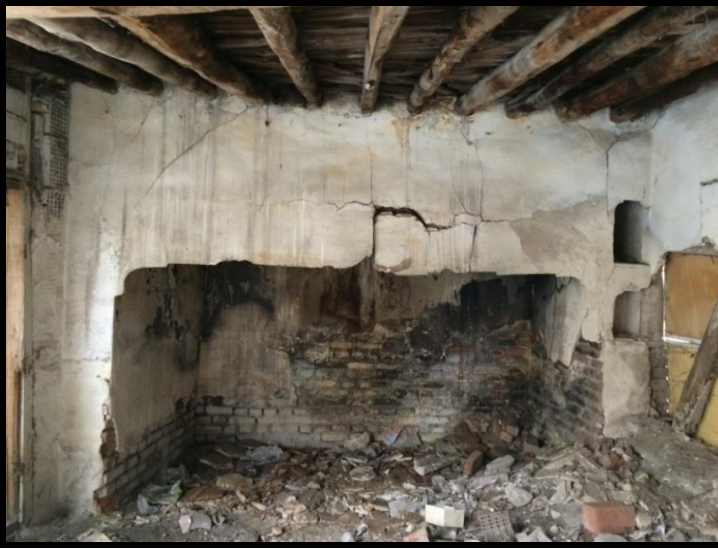
Resim 4.126. Tandır batı(ön) cephesi

*Tandır:* Avlu giriş kapısının doğusunda, bahçe duvarına bitişik tandır vardır. Briketten yapılmıştır. Duvarları sıvalıdır. Ön cephesinde alçıdan yapılmış özgün motif vardır. Üzerinde iki adet gömme lambalık vardır (Resim 4.126.). Bir adet bacası bulunmaktadır. Baca içi ahşap kaplamadır. Tandırın önünde ayrıca bir alan oluşturulmuştur. Bu alanın tavanında ahşap daire kesitli kirişler vardır (Resim 4.127.). Bu alanın alın kısmı ahşap çatkılı kerpiç dolgu sistemiyle yapılmış olup, payandalarla desteklenmiştir. Duvarlarda çatlaklar ve malzeme boşalması vardır.

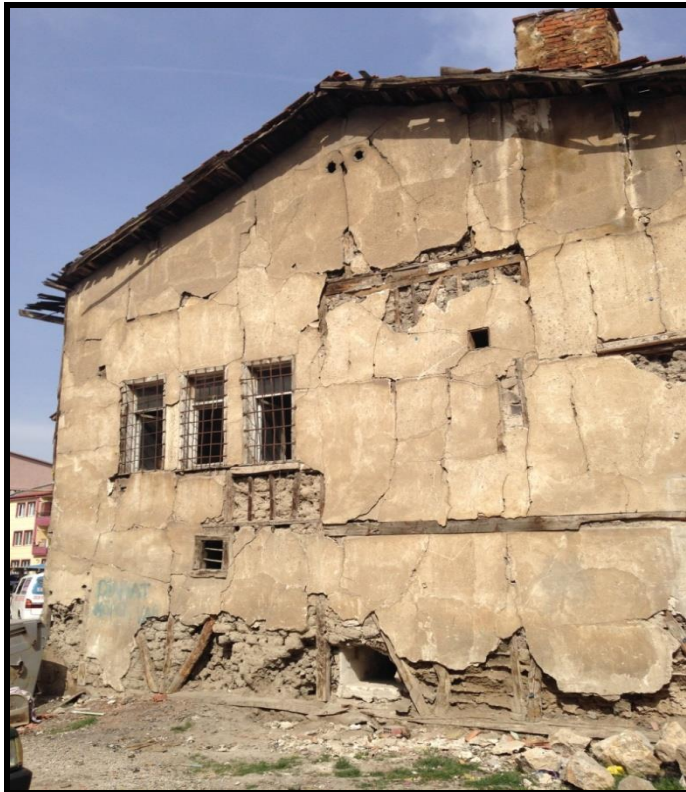
Resim 4.198. Malzeme kaybı, batı cephesi

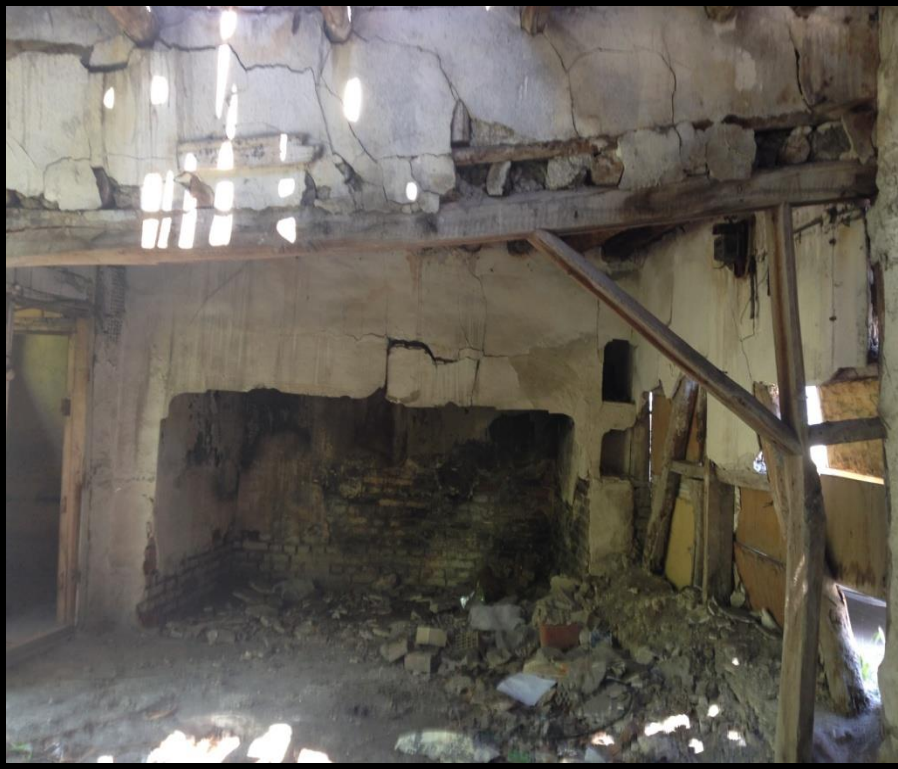
Yapının tüm cephe duvarlarında belirgin şekilde çatlak, malzeme boşalması ve yıpranmalar görülmektedir. Kuzeybatı cephesinin batı cephesiyle birleştiği köşede ahşap kolon kaymıştır. Cephelerin köşe duvar çizgilerinde kayma vardır. Zemin kat pencerelerinde belirgin şekilde bozulma vardır. Avludaki haymalık mekanındaki ahır duvarlarında malzeme kaybı ve sehim görülmektedir. Tandır üstündeki duvarda sehim, malzeme boşalması vardır. Tandır yanındaki bahçe duvarında da malzeme kaybı görülmüştür. Taşıyıcılar ortaya çıkmıştır. Giriş saçağı taşıyıcısında da sehim vardır (Resim 4.198., Resim 4.199., Resim 4.200., Resim 4.201., Resim 4.202., Resim 4.203., Resim 4.204., Resim 4.205.).

Resim 4.202. Tandır duvarındaki sehim, çatlak ve malzeme kaybı

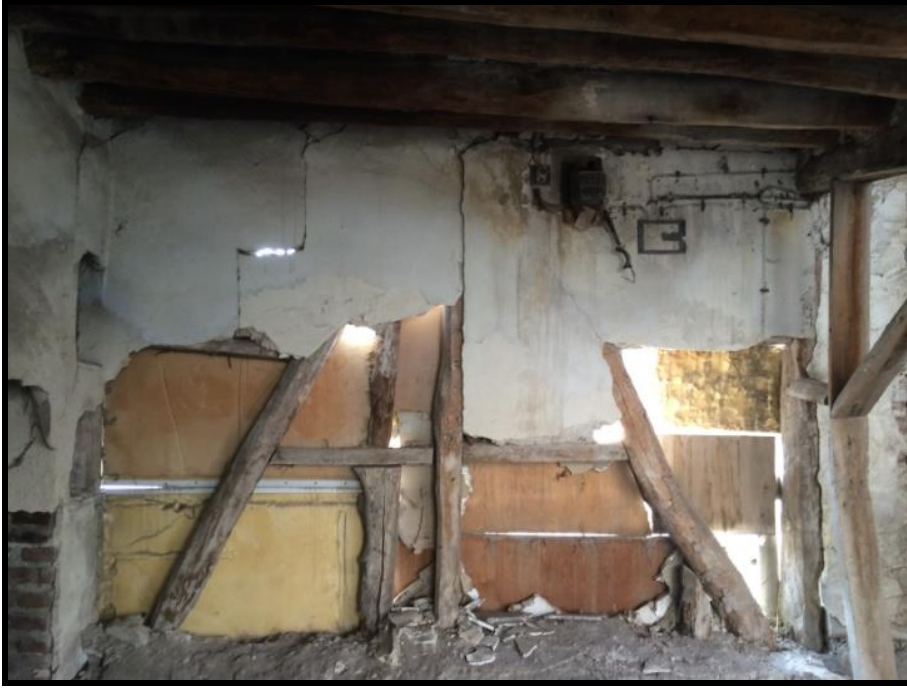
Resim 4.203. Sehim, çatlak ve malzeme kaybı, tandır yanındaki bahçe duvarı

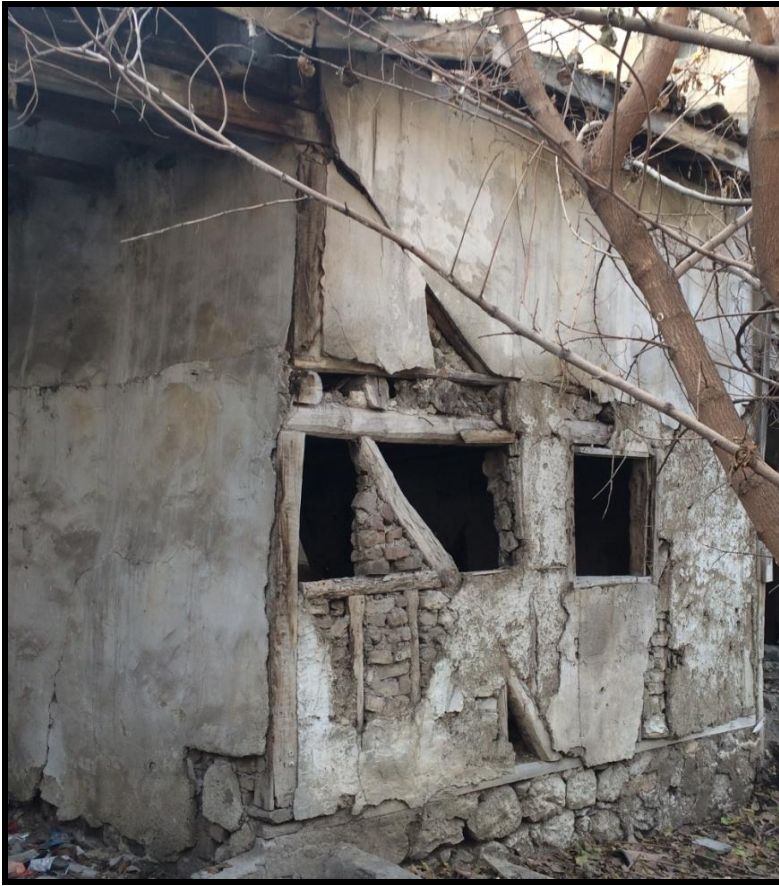
Resim 4.204. Malzeme kaybı ve sehim, haymalık duvarı

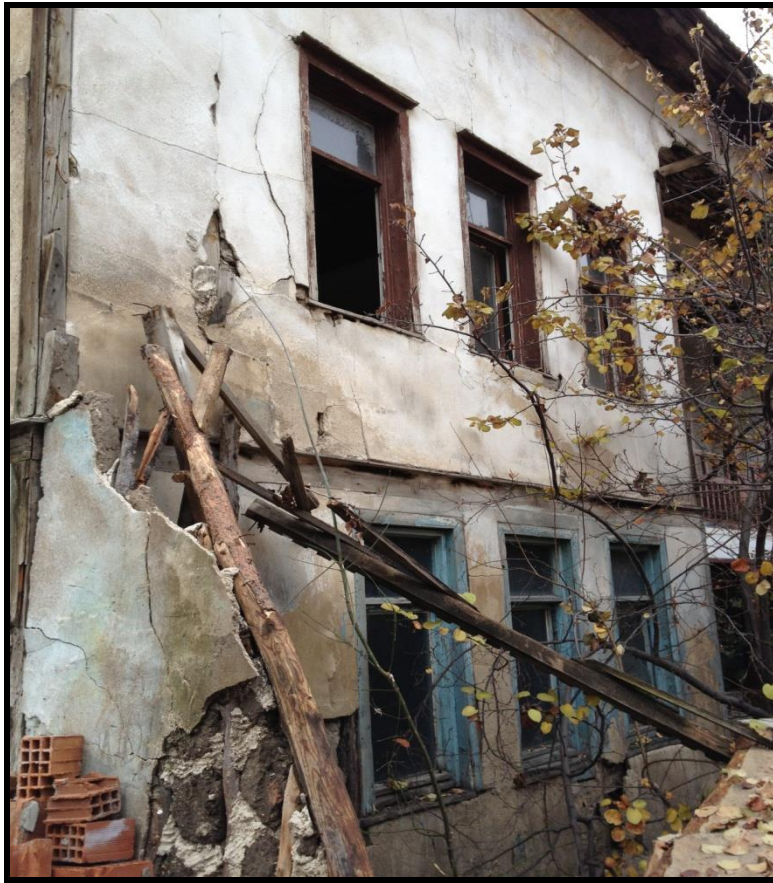
Resim 6.1. Saticı konağı bahçe duvarı

Konağın ön bahçesinde bulunan avluya yoldan bahçe kapısıyla giriş yapılmaktadır. Bahçe duvarında malzeme boşalması ve çatlaklar vardır. Avlu giriş kapısı çift kanatlı demir kapı olup karşılaştırmalı çalışmalar sonucu özgün olmadığına karar verilmiştir. Kapının etrafındaki izler incelendiğinde ve diğer konutlarla karşılaştırıldığında, daha önce çift kanatlı ahşap bir kapı ile girildiği anlaşılmıştır. Kapı restitüsyon projesine işlenmiştir (Şekil

6.2., Şekil 6.4.) Ön bahçe duvarı 3.00-4.00 m aralığındadır. Yan parsellerdeki bahçe duvarları yıkılmıştır. Hakkı Bilal Konağıyla sınırını oluşturan bahçe duvarı 1.70m boyunda tuğladan tekrar yapılmıştır. Sol parseldeki Gevher Konağı ile sınırını belirleyen bahçe duvarı ise taştan yapılmıştır, 0.65 m genişliğinde 0.36 m yüksekliğindedir. Yıkılmıştır. Eski fotoğraflarda 0.36m taş üzeri, 0.30-0.40 m aralıklı konulan kaba yonu ahşap dikmeler arası taş ve tuğlayla doldurulmuş, araları harçla bağlanmış ve üzerinin sıvanmış olduğu görülmektedir. Duvar yüksekliğinin resimdeki bahçe duvarı yerinden ve yapıdaki izlerden 0.36 m taş duvar üzeri, 2.12 m ahşap çatki arası taş,tuğla dolgulu olduğu anlaşılmıştır (Resim 6.1.). Restitüsyonda bahçe duvarları yapıdaki izlere ve eski fotoğraflara göre tamamlanmıştır (Şekil 6.2., Şekil 6.4.).
