**KIRIKKALE İLİ YAHŞİHAN İLÇESİ KILIÇLAR KÖYÜ TREN  
İSTASYONU YAPISININ BELGELENMESİ VE RESTORASYON ÖNERİSİ**

**YÜKSEK LİSANS TEZİ  
MİMARLIK ANA BİLİM DALI**

**GAZİ ÜNİVERSİTESİ  
FEN BİLİMLERİ ENSTİTÜSÜ**

**EKİM 2025**

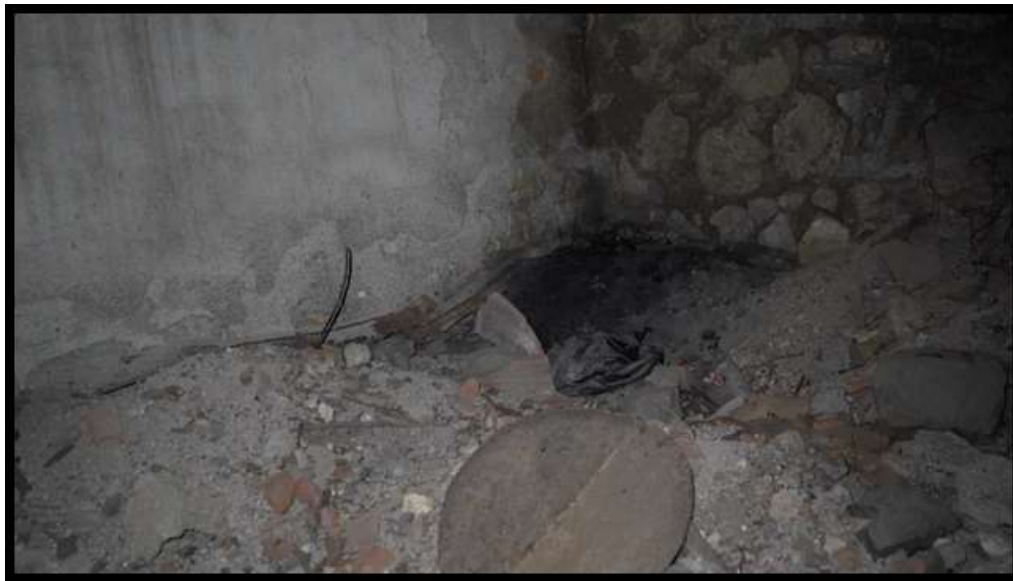
Resim 3.33. B-04 Mahalli fotoğrafı

| ZEMİN | Beton | - | Özgün | Zeminde çatlaklar ve rutubet kaynaklı bozulmalar bulunmaktadır. | |
| DV4 | Pencere boşluğu (P1) | - | 98/87.5 cm | Özgün | Havalandırma amaçlı yapılmış pencere boşluğu |

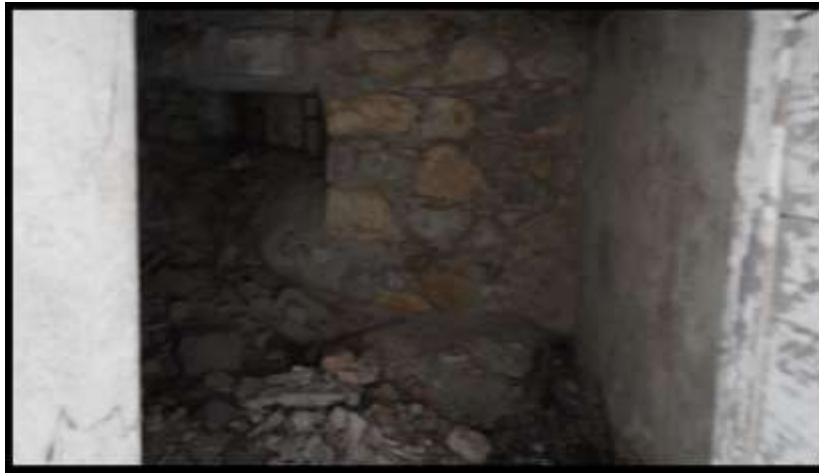
Resim 3.34. B-05 Mahalli fotoğrafı

| ZEMİN | Beton | - | Özgün | Zeminde çatlaklar ve rutubet kaynaklı bozulmalar bulunmaktadır. | |
| DV4 | Kapı (K1) | Ahşap | 90.5/161 cm | Değiştirilmiş | Geç dönemde yapılan niteliksiz ahşap kapı yer almaktadır. |

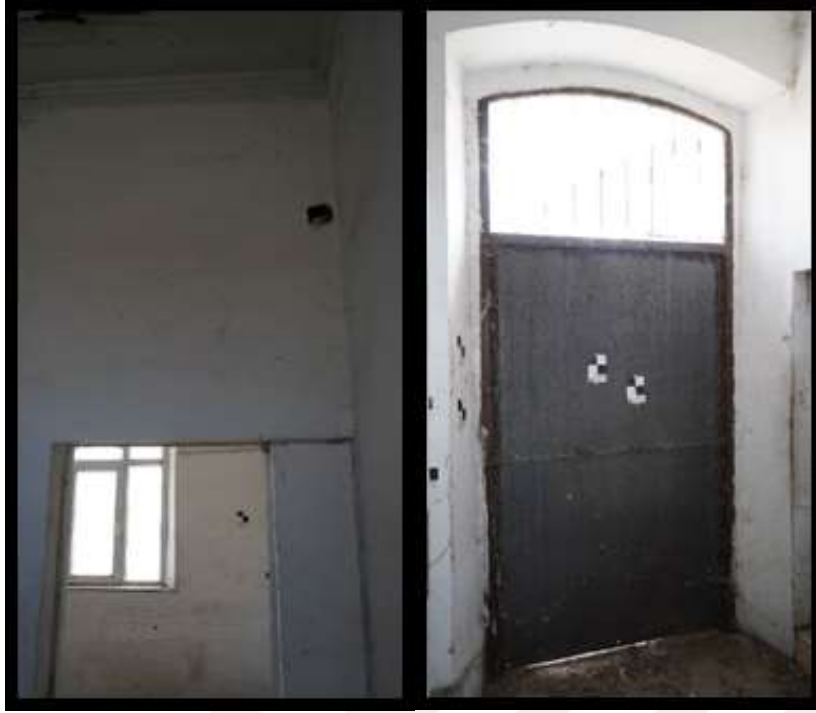
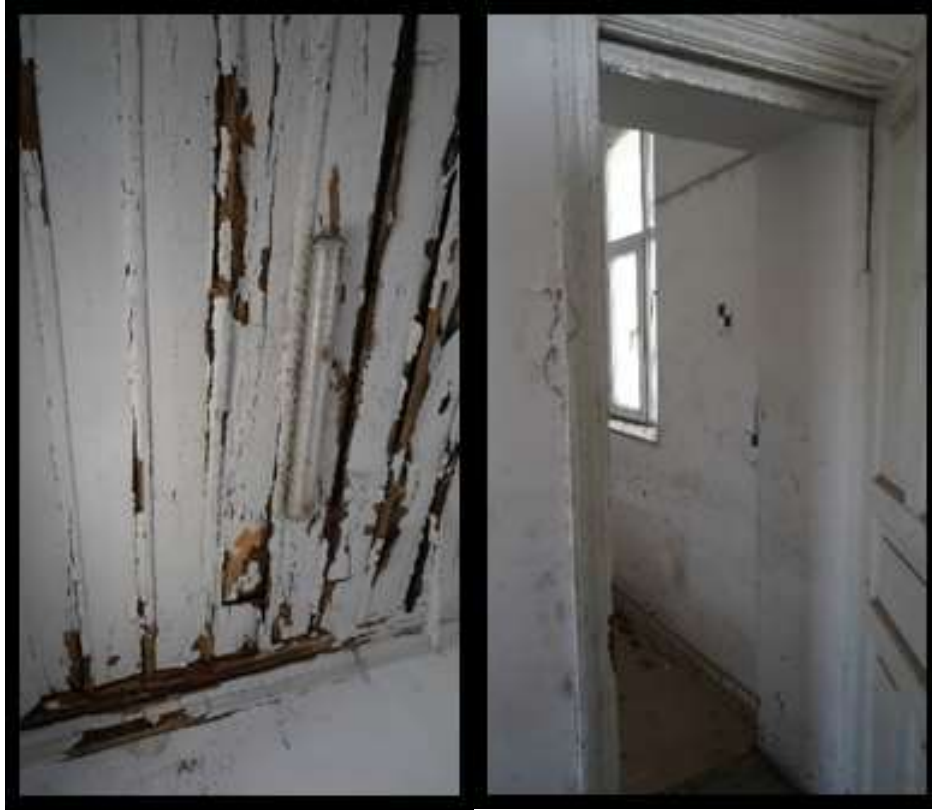
Yapının doğu cephesinden iki basamakla girilen bölüm girişinde DK1 demir kapı 130/220 cm yer alır. Ahşap kapı sökülerek yerine güvenlik amaçlı bu demir kapı geç dönemde yapılmıştır. Zemin 20/20 cm ölçülerinde özgün karo mozaik olup giriş kapsının yakın çevresinde zaman içinde kullanım ve bakımsızlık kaynaklı sökülme ve bozulmalar gözlemlenmiştir. Duvarları boyalı sıva olup yer yer gözlemlenen dökülmeler incelendiğinde üst üste pek çok defa sıva ve boya onarımı görüldüğü anlaşılmaktadır. Tavanı doğu batı aksında uzanan çıtalı ahşap tavadır. Tavan ahşaplarında su ve nem sorunundan kaynaklı çatlak ve bozulmalar bulunmaktadır. Hem duvarda hem de tavanda elektrik tesisatı kaynaklı değişim ve bozulmalar da mevcuttur. Tavanın tamamı yağlı boya ile boyanmış olup boya atmalarının olduğu bölümlerde ilk haliyle gözlemlenebilmektedir.

| DV5 | Kapı (DK1) | Demir | 130/220 cm | Ek | Geç dönemde eklenen niteliksiz demir kapı. | | | | | |

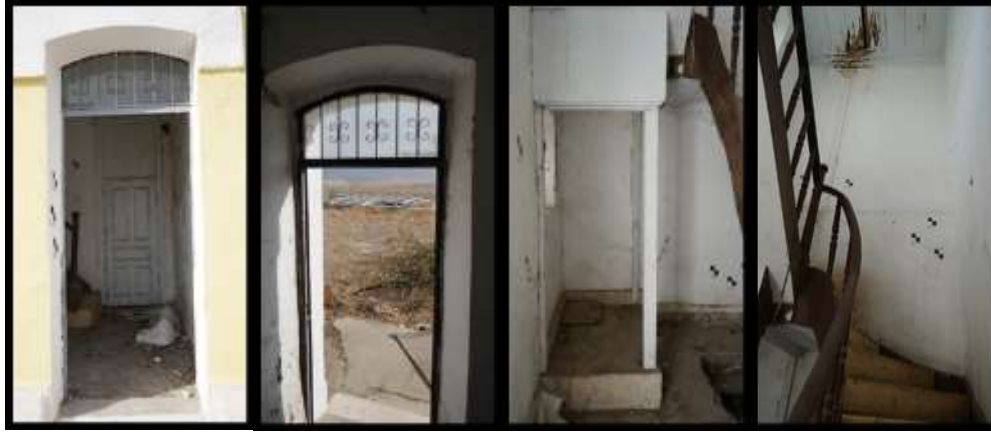
Resim 3.43. Z-04 mahalli fotoğrafları

| | | | | | | <p>MAHAL NO: Z04<br/>MAHAL ADI: GİRİŞ HOLÜ</p> |
|---|---|---|---|---|---|---|
| DV4 | Pencere (P4) | pvc | 40/75 cm | Ek | Mahal kullanımının değiştirilmesi ile, geç dönemde oluşturulmuş mahale ait niteliksiz pvc doğrama pencere. | |

Z04 mahallinin güneybatı köşesinde yer alan niteliksiz ek sökülecek, zeminde oluşan hasarların tamiratından sonra 20/20 cm karo mozaik kaplama ile zemin sonlandırılacaktır. Z06 ve Z04 mahalli arasındaki ahşap kapı üzerindeki niteliksiz boya raspa edilerek Z06 mahal bölümündeki niteliksiz duvar yıkılarak kapı işlerliği sağlanacaktır.

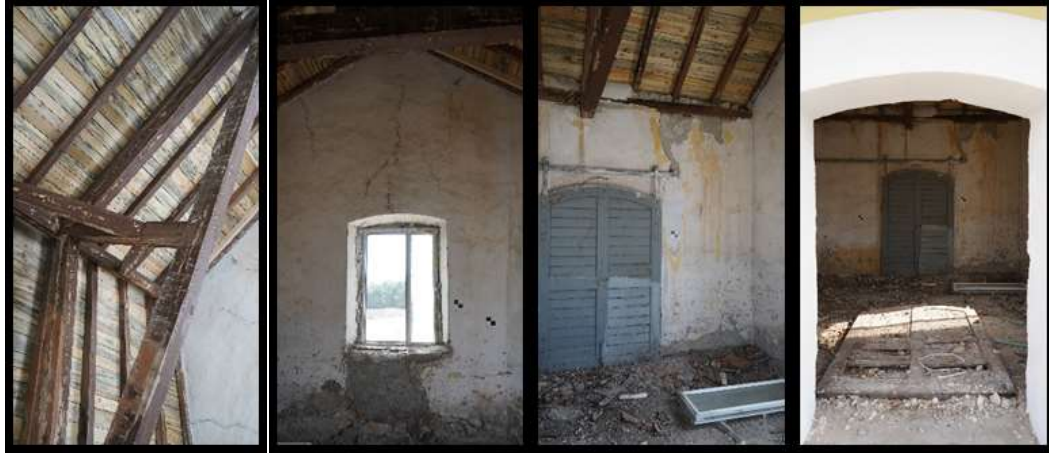
Resim 3.44. Z-05 mahalli fotoğrafları

| ZEMİN | Beton | - | Özgün | Zemin betonunda çatlaklar ve aşınma gözlemlenmiştir. | |
| DV4 | Pencere (P3) | pvc | 95/145 cm | Ek | Özgün ahşap pencereler sökülerek yerine aynı ebat ve benzer detayda pvc pencereler eklenmiştir. |

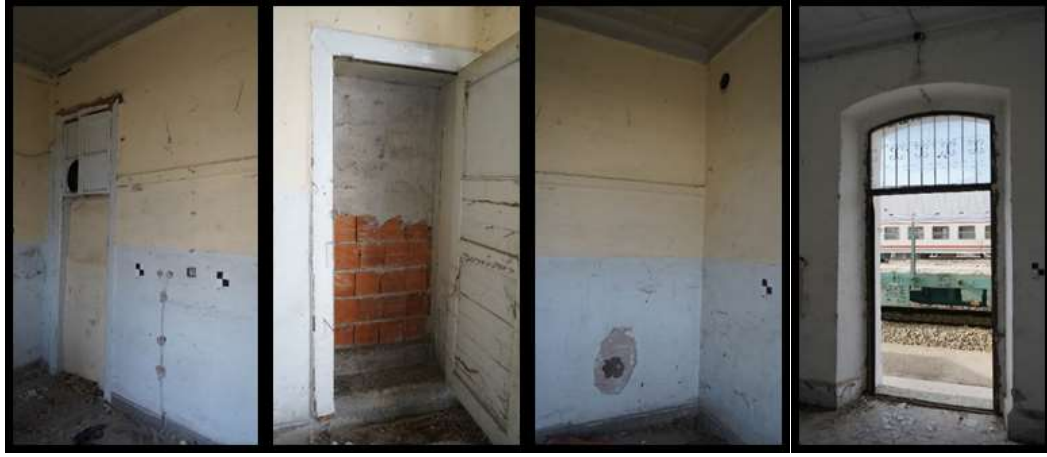
Resim 3.45. Z-06 mahalli fotoğrafları

| | | | | <p>MAHAL NO: Z06<br/>MAHAL ADI: ODA</p> | |
|---|---|---|---|---|---|
| ZEMİN | Beton | - | Özgün | Özgün zemin betonunda çatlaklar ve aşınma gözlemlenmiştir. | |
| DV4 | Kapı boşluğu | - | | Ek | Z-04 mahalline açılan kapı boşluğu geç dönem tadilatı ile tuğla duvarla kapatılmıştır. |

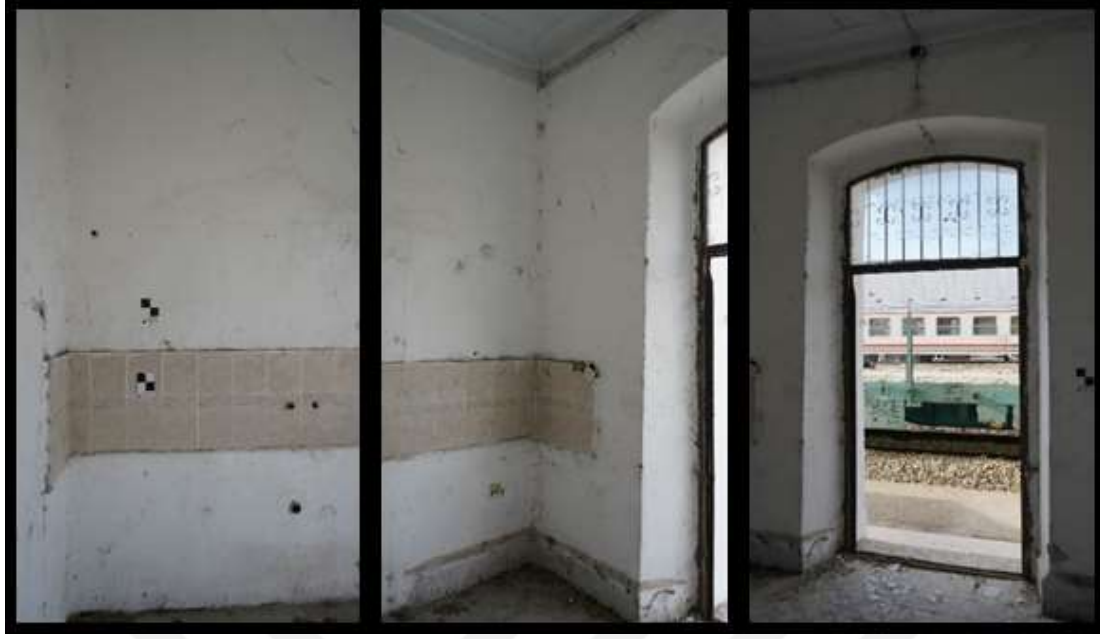
Resim 3.46. Z-07 mahalli fotoğrafları

| TAVAN | Çıtalı ahşap tavan | - | Özgün | Geç dönemde niteliksiz yağlı boya ile boyanmıştır. Boyada ve ahşaplarda çatlamlar mevcuttur. | |
| DV4 | Kapı boşluğu | - | 76.5/203 cm | Ek | Mahal kullanımının değiştirilmesi ile, geç dönemde oluşturulmuş kapı boşluğu. |

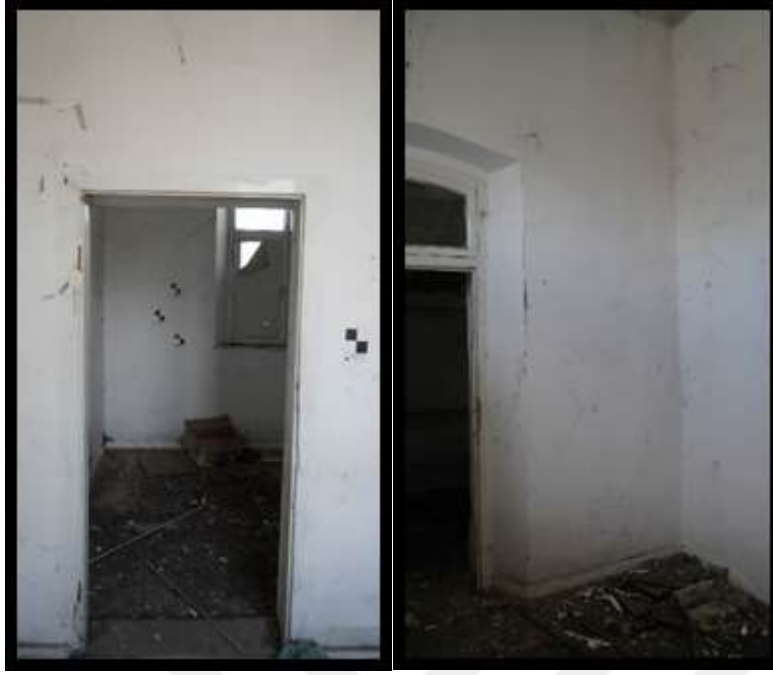
Resim 3.47. Z-08 mahalli fotoğrafları

| | | | | | | MAHAL NO: Z08<br>MAHAL ADI: ODA |
|---|---|---|---|---|---|---|
| DV3 | Kapı (K8) | Ahşap | 100/260 cm | Özgün | Özgün ahşap kapı geç dönemde niteliksiz yağlı boya ile boyanmıştır. Kilit mekanizması çalışmamakta olup Strüktürel hasarlar mevcuttur. | |
| DV4 | Kapı boşluğu | - | 91/201 cm | Ek | Mahal kullanımının değiştirilmesi ile, geç dönemde oluşturulmuş mahale ait niteliksiz pvc doğrama pencere. | |

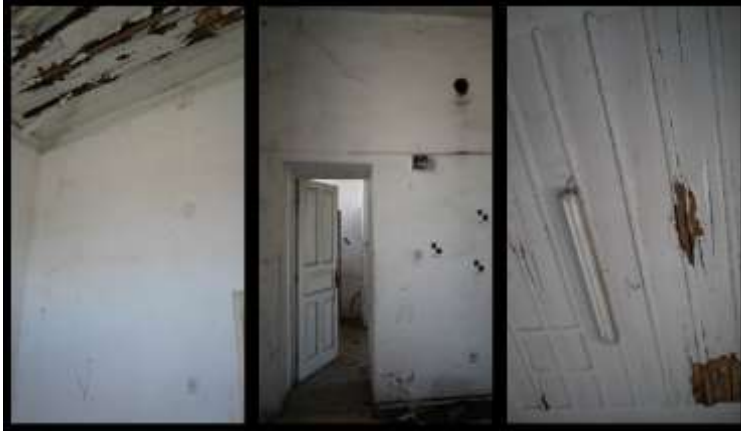
Resim 3.50. Z-11 mahalli fotoğrafları

| DV1 | Kapı (K2) | Ahşap | 80/220 cm | Özgün | Ahşap kapı niteliksiz yağlı boya ile boyanmış olup kilit mekanizması kırılmıştır. Boya üzerinde çatlama ve kabarmalar mevcuttur. | | | |
| DV3 | Kapı (K8) | 100/260 cm | - | - | Ahşap kapı niteliksiz yağlı boya ile boyanmış olup kilit mekanizması kırılmıştır. Boya üzerinde çatlama ve kabarmalar mevcuttur. | | | |
| DV4 | Pencere (P1) | pvc | 95/195 cm | Ek | Özgün ahşap pencereler sökülerek yerine aynı ebat ve benzer detayda pvc pencereler eklenmiştir. | | | |

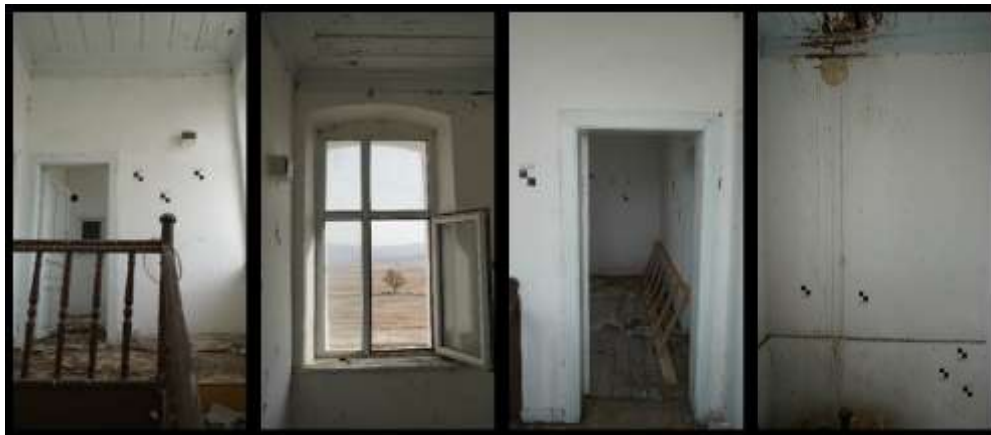
Resim 3.51. 1-01 mahalli fotoğrafları

elektrik tesisatı ve aydınlatma elemanı döşenirken oluşan bozulmalar ve boya çatlakları gözlemlenmiştir. Nem kaynaklı özgün ahşaplarda bölgesel çürümeler bulunmaktadır.

| | Kalınlık | Uzunluk | Malzeme | Değişmişlik | Açıklamalar |
|---|---|---|---|---|---|
| DV2 | Kapı (K9) | Ahşap | 80/200 cm | Özgün | Ahşap kapı niteliksiz yağlı boya ile boyanmış olup kilit mekanizması kırılmıştır. Boya üzerinde çatlama ve kabarmalar mevcuttur. |
| DV3 | Kapı (K9) | Ahşap | 80/200 cm | Özgün | Ahşap kapı niteliksiz yağlı boya ile boyanmış olup kilit mekanizması kırılmıştır. Boya üzerinde çatlama ve kabarmalar mevcuttur. |

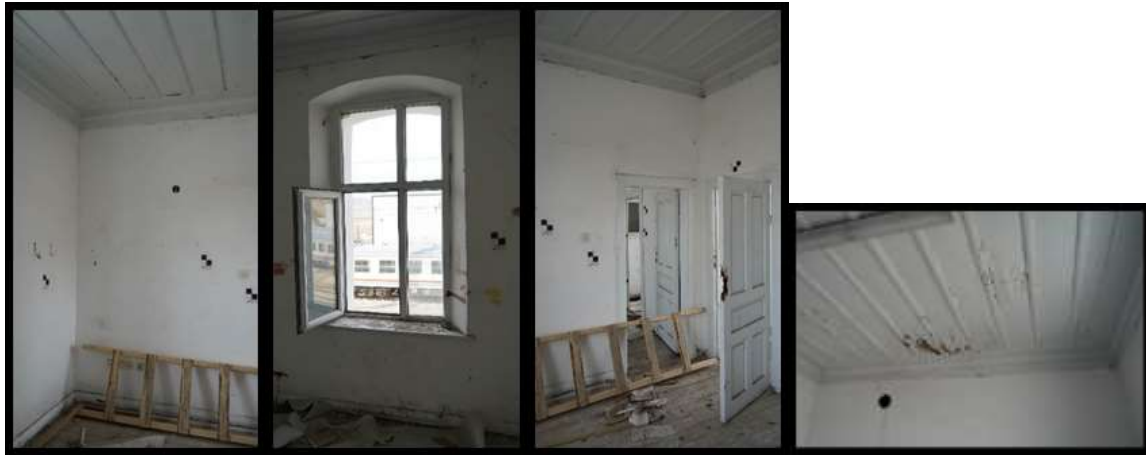
Resim 3.52. 1-20 Mahalli fotoğrafları

| DV3 | Kapı (K9) | Ahşap | 80/200 cm | Özgün | Ahşap kapı niteliksiz yağlı boya ile boyanmış olup kilit mekanizması kırılmıştır. Boya üzerinde çatlama ve kabarmalar mevcuttur. |
| DV4 | Kapı (K9) | Ahşap | 80/200 cm | Özgün | Ahşap kapı niteliksiz yağlı boya ile boyanmış olup kilit mekanizması kırılmıştır. Boya üzerinde çatlama ve kabarmalar mevcuttur. |

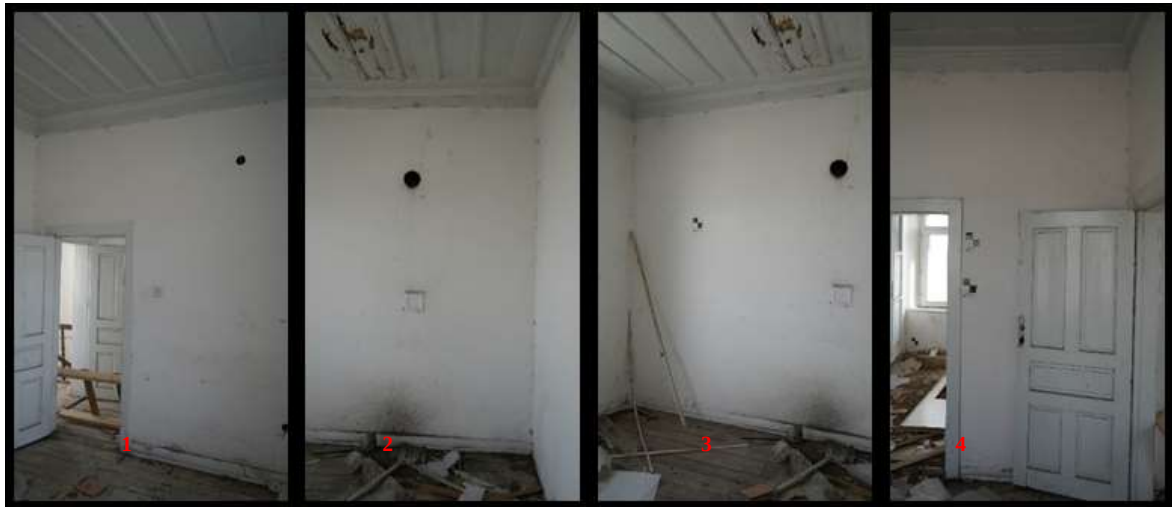
Resim 3.53. 1-03 mahalli fotoğrafları

| | | | | <p>MAHAL NO: 103<br/>MAHAL ADI: ODA</p> | |
|---|---|---|---|---|---|
| DV1 | Kapı (K9) | Ahşap | 80/200 cm | Özgün | Ahşap kapı niteliksiz yağlı boya ile boyanmış olup kilit mekanizması kırılmıştır. Boya üzerinde çatlama ve kabarmalar mevcuttur. |
| DV4 | Kapı boşluğu | Ahşap | 79/191 cm | Değişmiş | Bölücü tuğla duvarda geç dönemde açılmış kapı boşluğu. |

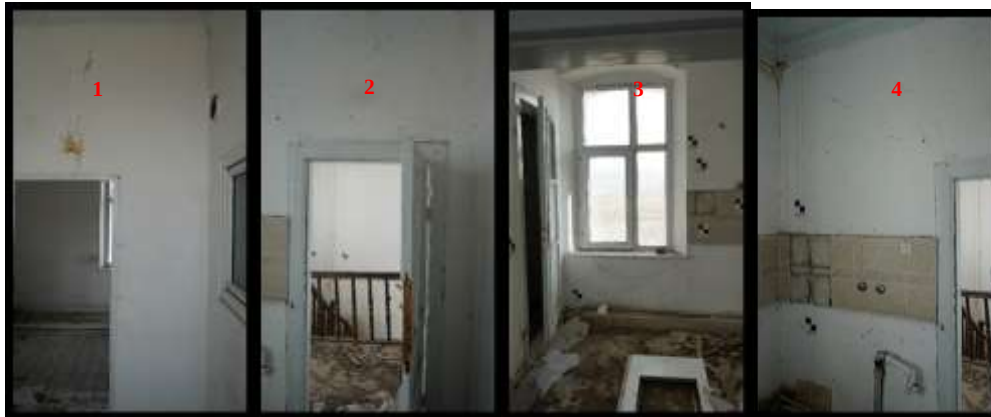
Resim 3.55. 105 Mahalli fotoğraflar

| DV1 | Kapı (K9) | Ahşap | 80/200 cm | Özgün | Ahşap kapı nitelsiz yağlı boya ile boyanmış olup kilit mekanizması kırılmıştır. Boya üzerinde çatlama ve kabarmalar mevcuttur. | | | |
| DV4 | Pencere (P1) | pvc | 95/195 cm | Ek | Özgün ahşap pencereler sökülerek yerine aynı ebat ve benzer detayda pvc pencereler eklenmiştir. | | | |

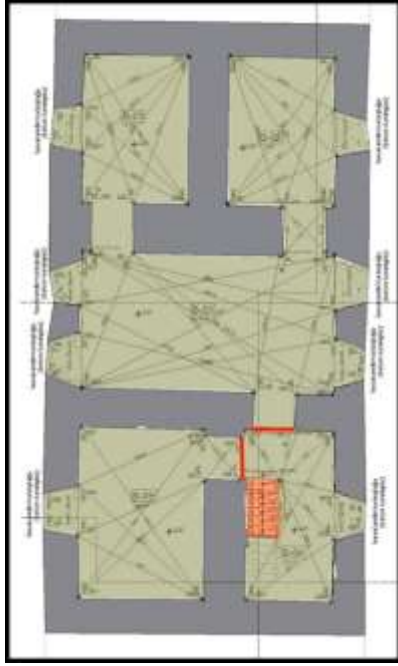
Resim 3.57. Bodrum kat planı malzeme analizi

Bodrum katta yer alan tüm duvarlar özgünlüğünü korumuş olup harçlı moloz taş duvar tekniğinde yığma duvar olarak inşa edilmiştir. Duvar sıvaları su ve nem sorunları ve bakımsızlıkla birlikte tamamına yakını dökülmüştür. Zemin beton olup zaman içinde bakımsızlık nem ve su sorunlarıyla birlikte bozulma ve çatlamlar gözlemlenmiştir. Tavanlar beton olup iki mahalde çıtalı ahşap tavan olup bir mahalde volta döşeme izleri olan çelik profiller bulunmaktadır.

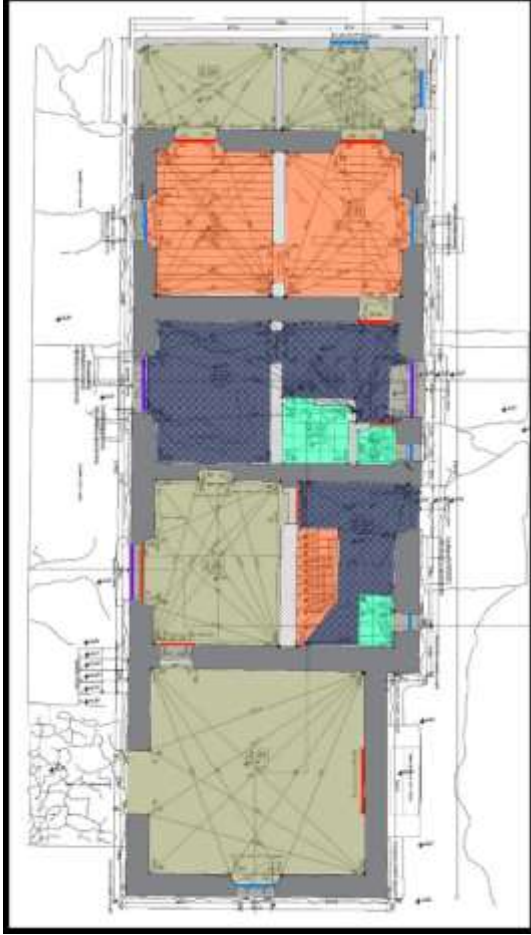
Resim 3.58. Zemin kat malzeme analizi

Zemin kat dış cephe özgün duvarları yığma taş duvar tekniğinde örülmüştür. Taş duvarlar dış yüzeyden kireçli sıva ile kaplanarak badana yapılmıştır. İç mahallerdeki sıvaların büyük bölümünde kabarma ve çatlaklar gözlemlenmiştir. Geç dönem eklentisi mahaller dolu tuğla duvar ile bölünmüştür. Zemin kaplaması olarak kuzeydeki odalarda ahşap, ambar ve giriş aksındaki odada beton ve giriş bölümünde karo mozaik kaplama kullanılmıştır. Özgün taş duvar kalınlıkları 50-120 cm arasında iken geç dönem müdahalesi ile örülen duvar

kalınlıkları 15-25 cm arasında deęişiklik göstermektedir. Tavan kaplaması özgün yüzeylede çıtalı ahşap kaplama, niteliksiz ek mahallerde alçıpan asma tavanıdır. Ambar tavanında ise herhangi bir tavan kaplaması bulunmamaktadır, çatı taşıyıcı konstrüksiyonu ve kaplama tahtaları görülebilir haldedir.

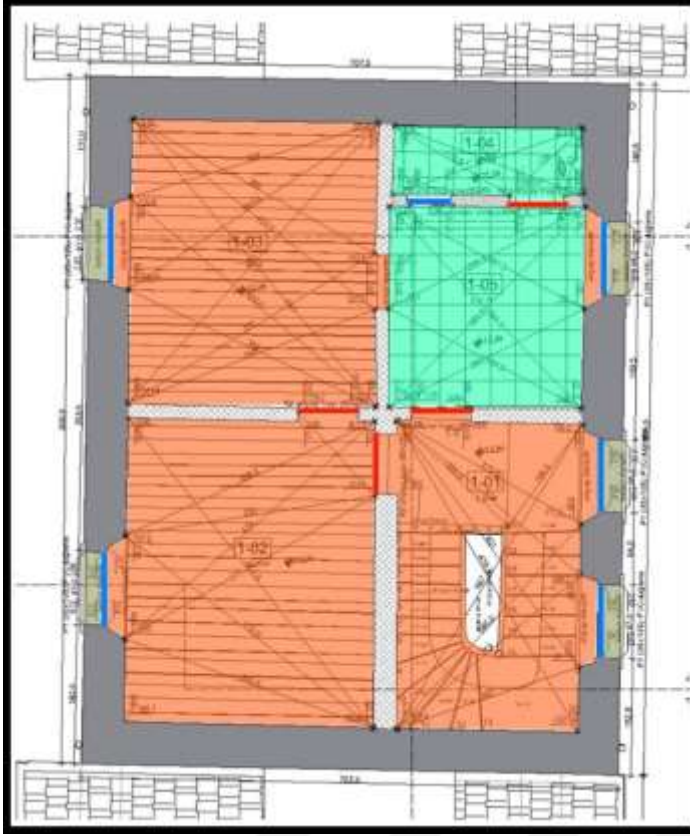
Resim 3.59. Birinci kat malzeme analizi

Birinci kat duvarlarında dolu tuğla duvar teknięi kullanılmıřtır. Duvar sıvalarında çatlama ve bozulmalar gözlemlenmiřtir. Birinci kat zeminlerinin tamamı özgün ahşap rabıta ile kaplıdır. Tüm mahallerde çıtalı ahşap tavan kaplamaları yerindedir ve ge dönem müdahalesi ile tamamı yağlı boya ile boyanmıř olup, su ve nem sorunları ile bozulmalar bulunmaktadır.

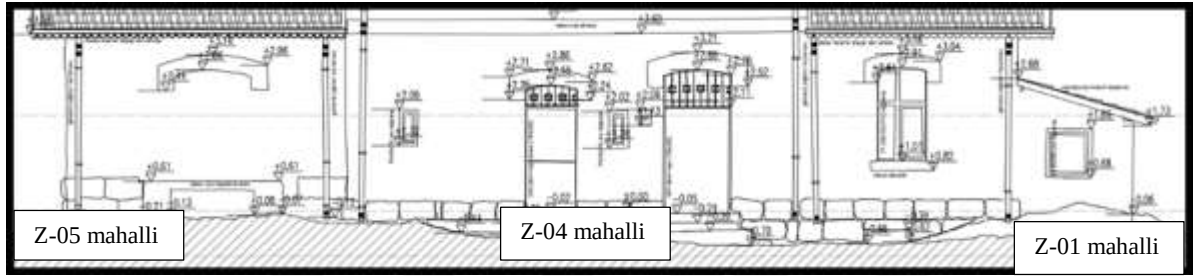
Resim 3.60. Zemin kat doğu cephesi rölöve çizimi

üstünde eğrisel formda beton söve yer almaktadır. Sövenin sağ ve sol iç kısımlarından düşeyde kapı boşluğu hizasında zemine kadar uzanan çatlaklardan bu mahaldeki imalat belirginleşmiştir. Z04 Giriş mahallinde kapı bulunmamaktadır. Özgün ahşap kapı sökülerek geç dönemde niteliksiz demir doğrama kapı yapılmıştır. Yerinde demir doğrama kapı bulunmamakta olup sadece demir doğrama kapı kasası yer almaktadır. Z01 mahallinin girişindeki ahşap kapı sökülerek geç dönem müdahalesi demir doğrama kapı DK1 130/220 cm, kapı boşluğuna sadık kalınarak, imal edilmiştir. Ön cephedeki kapı ve kapı boşluklarından yapının özgün kapı elemanlarına ait bir bilgiye ulaşmak imkânı bulunmamaktadır.

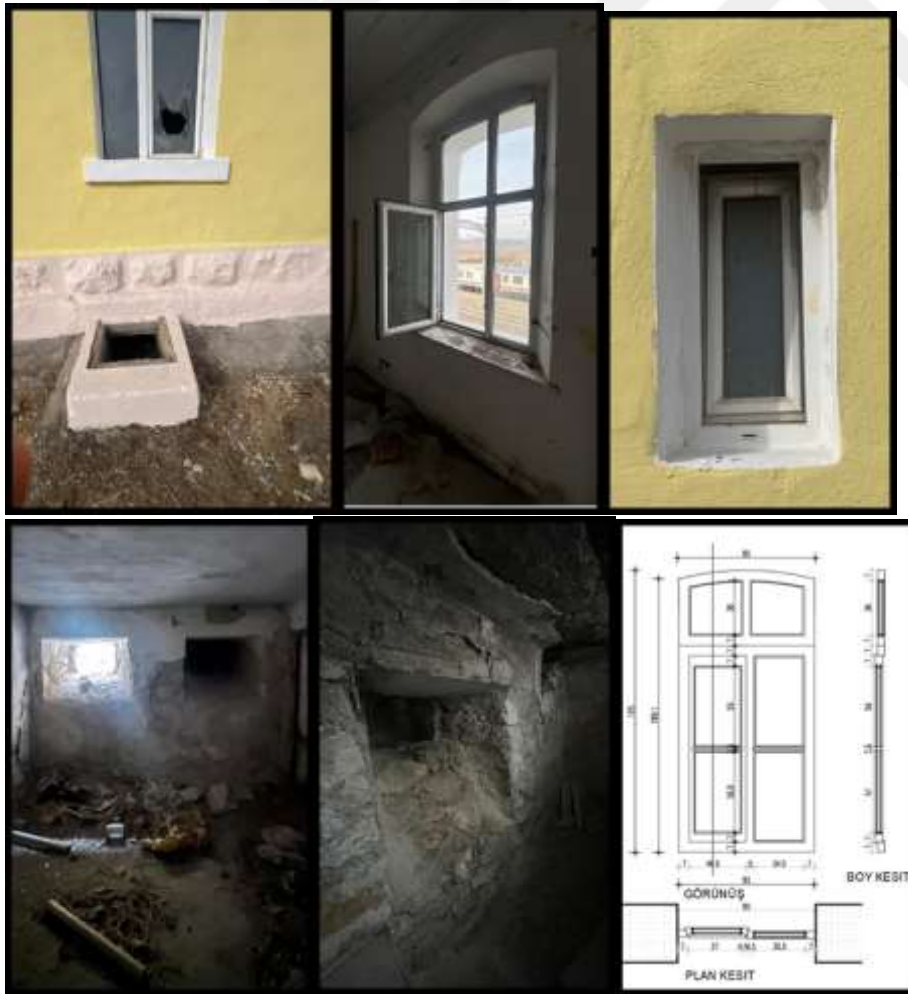
Resim 3.79. Yapıya ait pencere örnekleri

Bodrum katta yer alan havalandırma boşluklarındaki ahşap doğramaların büyük bölümü çürüme ve su sorunlarıyla birlikte yok olmuş sadece kısmen ahşap pencere kasaları kalmış, kanatlar sökülüş veya yok olmuştur. Yapının kuzey cephesine eklemlenen muhdes bölümün kuzey ve doğu cephelerinde yer alan P2 90/90 cm boyutlarındaki, zemin kat Z05 ambar mahallinin, güney cephesinde yer alan P3 95/145 cm ve zemin kat Z02 ile Z04 mahallerindeki P4 40/75 cm pvc doğramalar, çatı arasına bakan P4 50/90 cm pencereler haricindeki tüm pencereler tip sayılabilecek nitelikte P1 95/195 cm olarak tespit edilmiştir. Birinci katta ise toplam dört adet pvc doğrama P1 95/195 cm pencere bulunmaktadır.

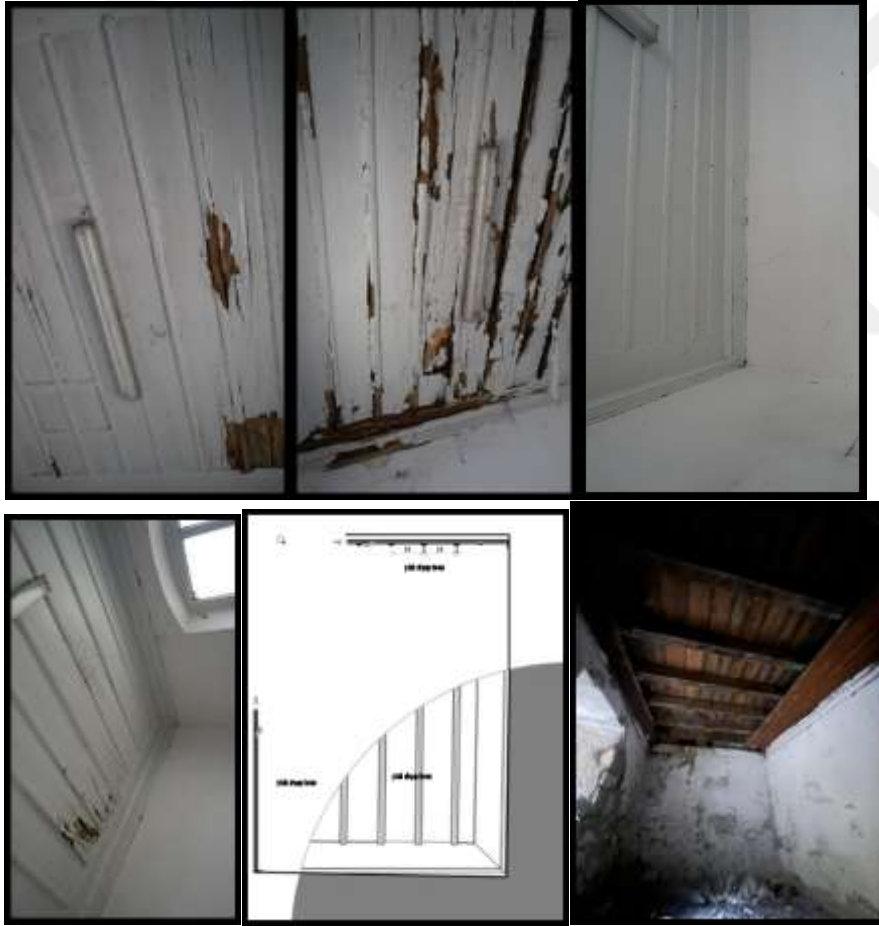
Resim 3.80. Yapıdaki tavan örnekleri

Birinci katta yer alan tüm mahallerde özgün ahşap tavan kaplaması yerindedir. Bu kattaki tüm çıtalı ahşap tavan kaplamaları geç dönem müdahalesi ile niteliksiz yağlı boya ile boyanmıştır. Tüm mahallerdeki tavanlarda farklı yerlerde olmakla birlikte su ve nem sorunlarından kaynaklı bozulma ve çürümeler gözlemlenmiştir.

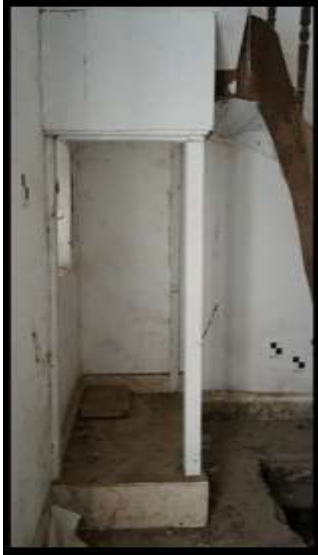
Resim 4.14. Zemin kat muhdes bölüm (Z-04)

Z04 mahalindeki pencere ve bakı veren iç mekandaki Z04 yükseltilmiş döşemeden de anlaşılacağı üzere merdivenin bulunduğu bölümde de ilave yapılmış ancak günümüze izleri kalmıştır.
