**ANKARA-ANAFARTALAR BÖLGESİ BİRİNCİ ULUSAL MİMARLIK
DÖNEMİ KONUTLARI KAPSAMINDA İLHAN AYDIN APARTMANI
(ALTAN SOKAK NO:6) RESTORASYON ÖNERİSİ**

**YÜKSEK LİSANS TEZİ
MİMARLIK ANA BİLİM DALI**

**GAZİ ÜNİVERSİTESİ
FEN BİLİMLERİ ENSTİTÜSÜ**

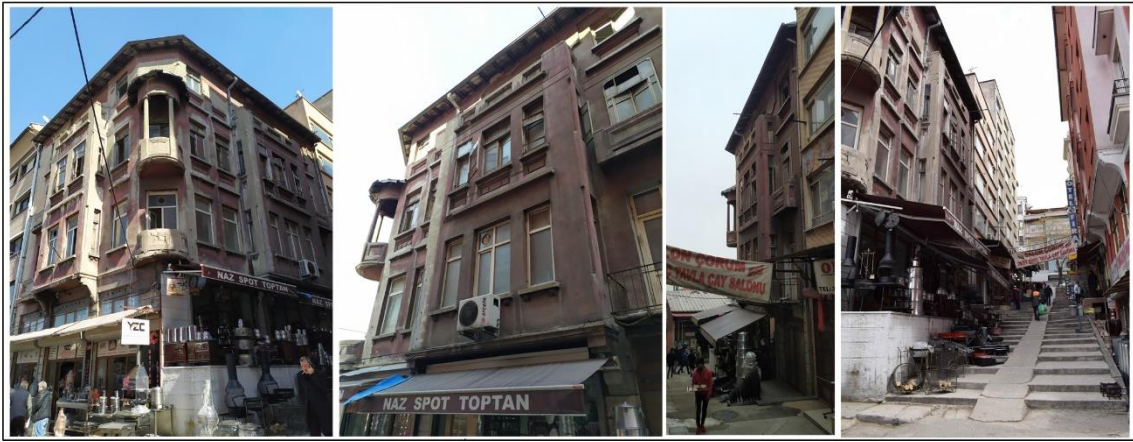
Resim 4.1. Güney cephe fotoğrafları

Cephenin sağ yanındaki dikdörtgen balkonlardan birinci kattaki özgünlüğünü yitirmiş ve yerine beton zemin demir korkuluk içeren yeni bir balkon yapılmıştır. Yeni bir giriş eklenerek bu balkon desteklenmiş de zaman geçtikçe aşınma sonucu betonda dökülme olmuş içerisindeki demirler açığa çıkmış ve paslanmış, çatlama meydana gelmiştir. İkinci katta görülen dikdörtgen balkonun özgün hali ayakta kalmayı başarmıştır. Üzerindeki girintilerle cephenin bütünlüğüne uyum sağlamıştır.

Güney cephede iki adet su borusu bulunmaktadır. Biri komşu binanın bitişiğinde biri çıkmanın hemen sol yanında bulunmaktadır. Boyutları, dikdörtgen formu ve malzemesi itibariyle benzerlikleri göz önüne alınca ikisinin de özgün olduğu düşünülmüştür. Çıkma yanındaki su borusunda, üçüncü kat hizasında hala varlığını sürdüren bir süslü toplama bölümü mevcuttur. Zemine kadar devamlılığını korumaktadır, günümüzde işlevini sürdürdüğü söylenebilir. Diğer su borusunda ise kopmuş bölümler olması sebebiyle görevini yerine getiremediği görülmektedir.

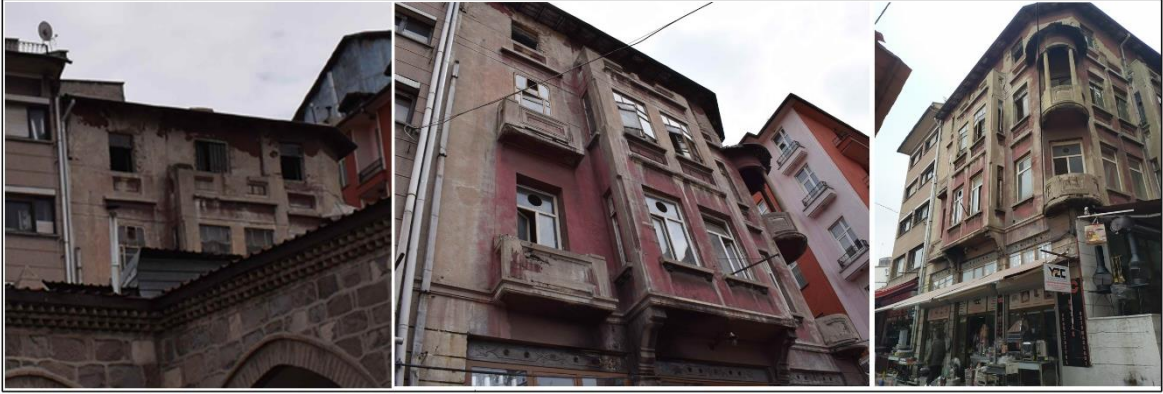
Resim 4.2. Batı cephe fotoğrafları

Batı cephesinde renk kaybı, sıva dökülmeleri, kirlenmeler, malzemelerde kırılmalar, çatlaklar oldukça fazladır. Özellikle üçüncü katta duvarın iç malzemesi görünür hale gelmiştir. Kapı pencere açıklıkları hasarlıdır.

Cephenin sol yanındaki dikdörtgen balkonlar özgün haldedir. Üzerindeki girintilerle cephenin bütünlüğüne uyum sağlamıştır. Balkonun duvarında dökülmeler oldukça fazladır ve çatlayarak ana yapının duvarından ayrılmaya başlamıştır. Üzerine çıkılması mümkün olmamıştır.

Batı cephede iki adet su borusu bulunmaktadır. İkisi de komşu binanın bitişiğindedir. Birinin parçalanmış ve kopmuş yapısı, dikdörtgen formu dikkate alındığında özgün olan boru olduğu ve işlevinin kaybettiği için diğerininse sonradan hemen yanına eklendiği görülmektedir.

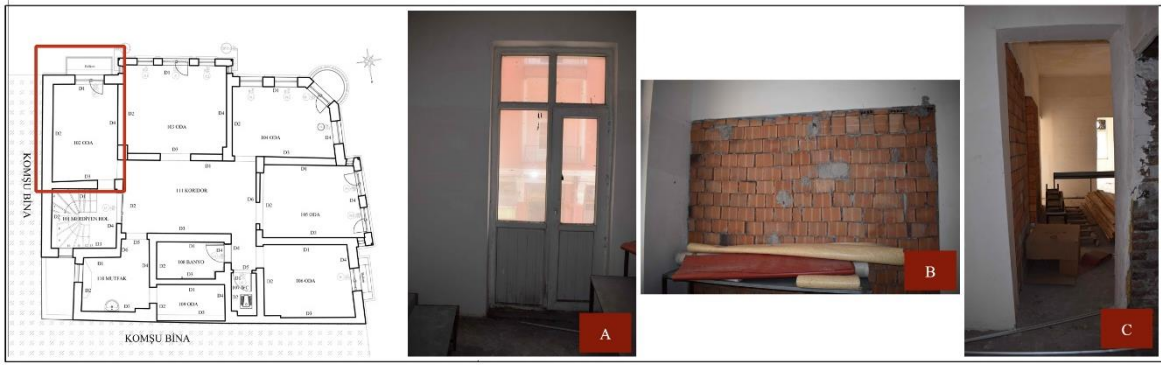
Mekandaki tek kapı balkon kapısı olup alüminyum doğramadan oluşmaktadır. Beton zeminli sonradan değiştirilmiş ve özgünlüğünü yitirmiş balkona bu kapıdan çıkılmaktadır. Balkonun özgün olmayan demir korkulukları bulunmaktadır. Zeminindeki beton oldukça aşınmış, büyük bir parçası kopmuş ve dökülmüş, içerisindeki demirler ve keçe açığa çıkmış, çatlaklar sebebiyle de balkona çıkılmaz hale gelmiştir.

Resim 4.8. 102 nolu odaya ait görseller: (A)Balkon kapısı K7, (B) D4 duvarı, (C)111 nolu koridora geçiş açıklığı

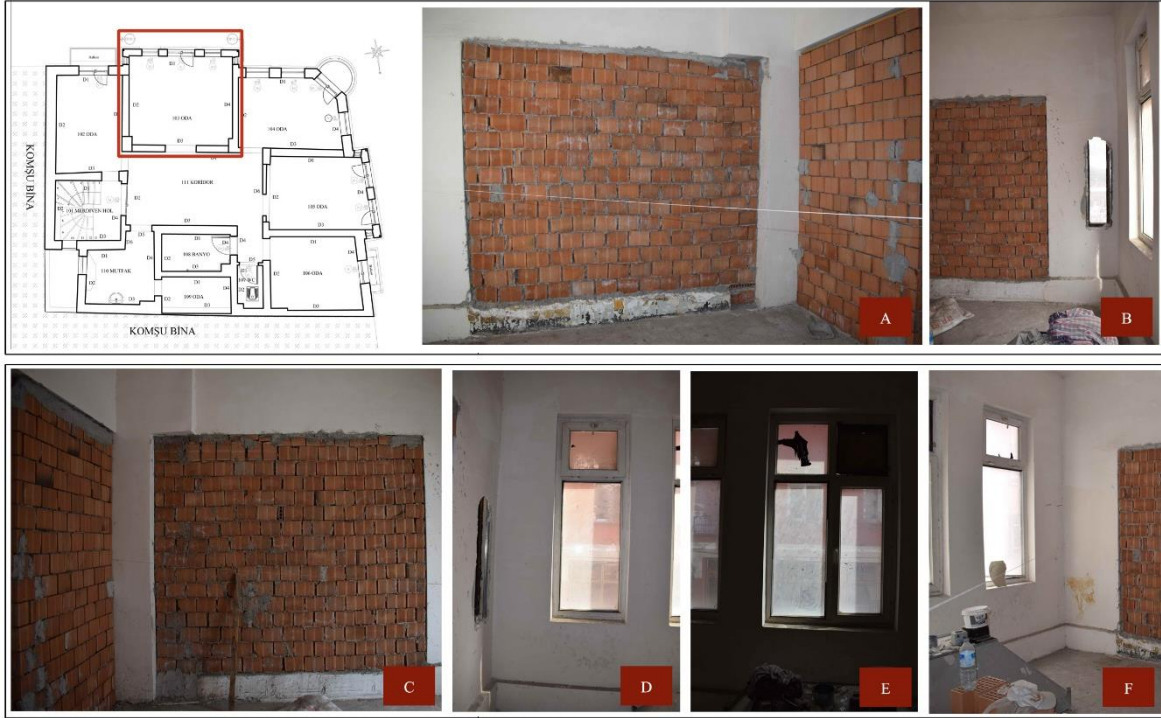
Mahale giriş açıklığının iki yanı delikli tuğla örülüdür ve sıvanmadığı için yeni olduğu tespit edilebilmektedir. 102 ve 104 nolu odalar ile ortak duvarların da büyük bölümü delikli tuğla ile örülmüştür. Mahalleri bölmek için bu duvar örme işleminin sonradan gerçekleştiği söylenebilir. Tavan boyalıdır. Zemin mozaik beton malzemedendir ve çatlaklar bulunmaktadır. Sıva+boyalı bölümlerde kirlenme hariç hasar görülmemektedir. Kat yüksekliği yaklaşık 3.45 m (+2/-2) olarak hesaplanmıştır.

Resim 4.9. 103 nolu odaya ait görseller: (A)D4-D3 duvarı kesişimi; (B)D2 duvarı; (C)D2 duvarı, (D),(E),(F) D1 duvarı pencereleri

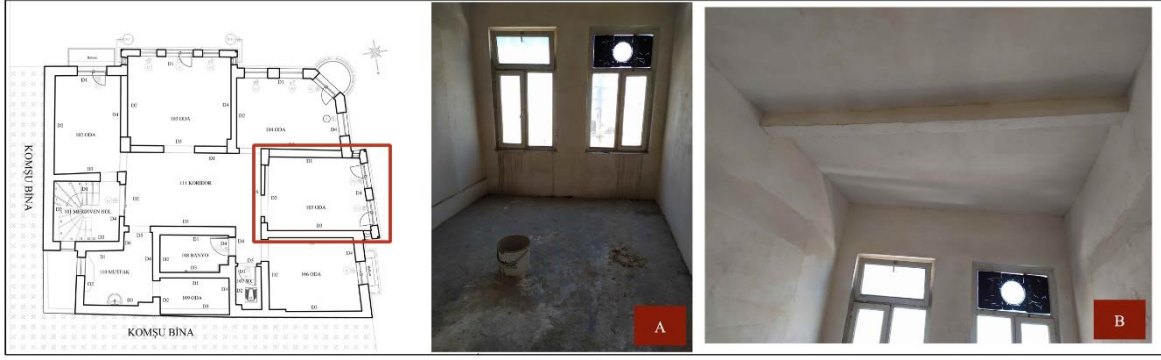
105 numaralı odaya 111 numaralı koridordan girilmektedir. Kat yüksekliği 3.50 m'dir. Zemini beton malzemeden yapılmış ve mevcut durumda yüzeysel çatlaklar oluşmuştur. Duvar ve tavanlar boyalıdır. 104 numaralı ile ortak duvarın tuğla örüldüğünü diğer odadan gözlemlemiştik. Bu odadan sadece boyalı yüzey okunabilmektedir. Mahale giriş duvarında üzerine boya çekilse de koridordan bakışta duvarda gaz beton kullanıldığı görülebilmektedir. Mahalin içerisinde tüm duvarlar boyalı yüzeye sahiptir. Yüzeylerinde kirlenmeler ve ek yapılan alanlarda çatlamlar mevcuttur.

Resim 4.11. 105 nolu odaya ait görseller: (A) Oda zemini ve D4 duvarı üzerindeki pencereler, (B) Duvarlar ile tavan birleşimi

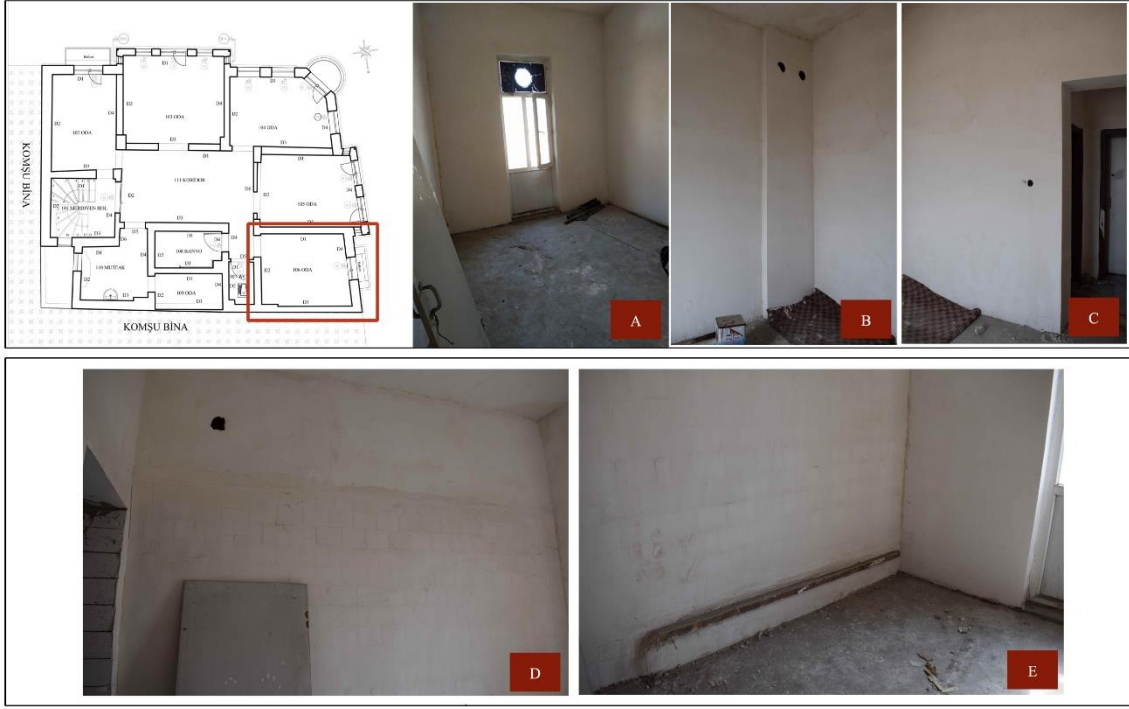
106 numaralı odaya 111 numaralı koridordan girilmektedir. Kat yüksekliği 3.46-3.50 arası değişmektedir. Zemini beton malzemeden yapılmış ve mevcut durumda yüzeysel çatlaklar oluşmuştur. Mahalin içerisinde tüm duvarlar ve tavan boyalı yüzeye sahiptir. Yüzeylerinde kirlenmeler mevcuttur.

Resim 4.12. 106 nolu odaya ait görseller: (A)oda zemini ve D4 duvarındaki balkon penceresi/kapısı; (B)D3-D2 duvarı kesişimi; (C)D2 duvarı ve kapı açıklığı; (D),(E) D1 duvarı

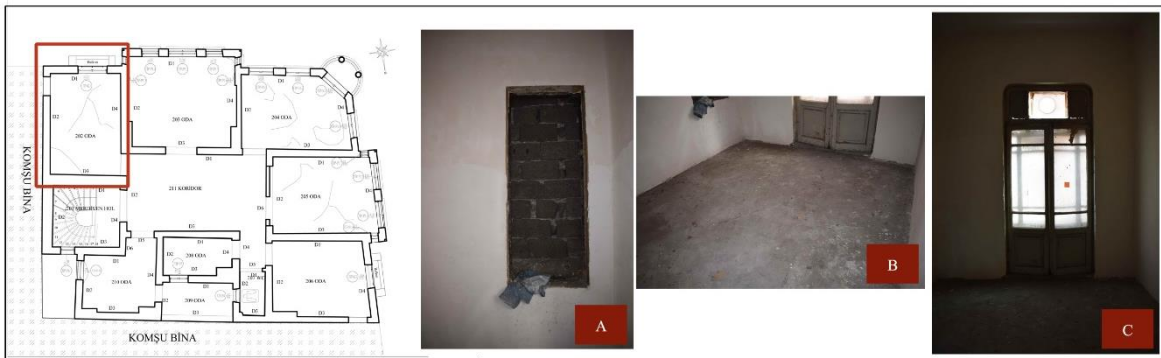
202 nolu mahal 211 nolu koridordan bir açıklıkla geçilen bir odadır. Kat yüksekliği 351 cm, zemini beton görünümlüdür. Zeminde çatlaklar mevcut olup, bitişik nizam sol duvarı(D2) ve merdiven holü ile ayıran duvarın(D3) kesişimindeki köşede yoğun bir nemlenme görülmektedir. Duvarlar ve tavan sıva ile boya kaplı olup kirlenmeler görülmektedir. Doğu cephedeki bitişik nizam duvarı(D2) bir pencere boşluğuna sahiptir. Güncel olarak burada pencere bulundurmasa da bu boşluğun özgün halinden kaldığı söylenebilir. Duvarın tuğla örülü olduğu da burada görülebilmektedir. Odadan tip-k1 kapısı ile balkona çıkılmaktadır. Ahşapları eskimiş, demirleri soyulmuş camların bir bölümü kırılmış veya çıkarılmış durumdadır. Kapının özgün olduğunu söylemek mümkündür.

Resim 4.19. 202 nolu odaya ait görseller: (A) D2 duvarı pencere açıklığı, (B)oda zemini, (C)balkon kapısı(tip-k1)

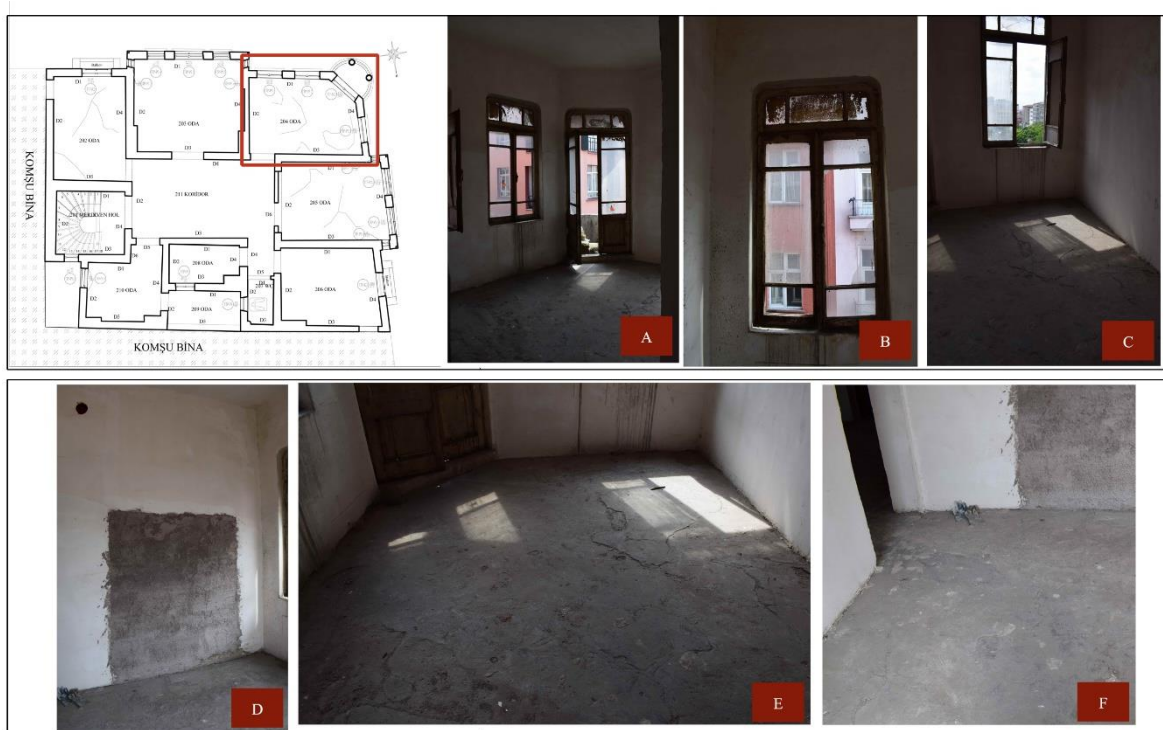
204 nolu odaya yine koridordan kapısız geçilmektedir. Kat yüksekliği 351 cmdir. Zemin beton olup çeşitli çatlaklar görülmektedir. Oda güney cepheye iki pencere, batı cepheye bir pencere ile bakmaktadır. Pahlanmış köşedeki yuvarlak sütunlu balkona da yine bu mahalden geçilmektedir. Tüm kapı pencereleri özgün olup tip-p3 ve tip-k2 yi barındırmaktadır. Mimari elemanlar ahşap malzemedendir ve fazlasıyla aşınmış ve eskimiştir. Pencere altında akmalar bu mahalde de görülmektedir. Duvarlarda tamamlanmış bölümler sıva görünümü ile okunmaktadır.

Resim 4.21. 204 nolu odaya ait görseller: (A)oda zemini ve balkon kapısı; (B)tip-p3 pencereleri; (C) oda zemini ile D4-D3 duvar kesişimi; (D),(E) oda zemini

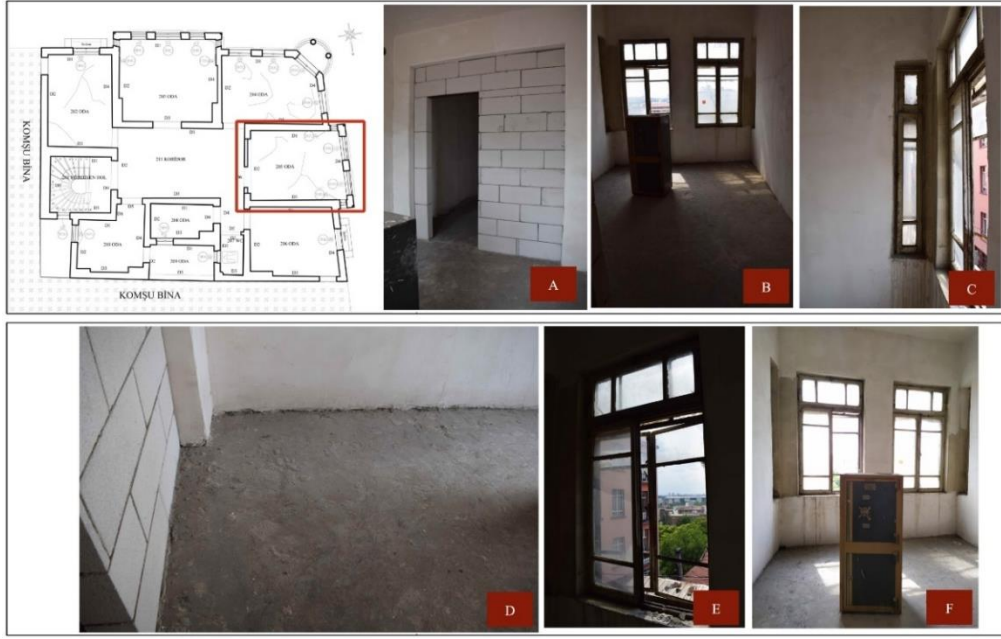
205nolu odaya koridordan girilmektedir, giriş bölümünde gazbeton malzemedden tamamlama yapılan bir duvar bulunmaktadır. Oda batı cepheye bakmaktadır. Çıkmanın ikinci katı olup çıkmayı çeviren duvarlar pencere ile kaplıdır. Tip-p1den iki adet, tip-p2den olmak üzere toplam 4 adet pencere mevcuttur. Pencerelerin ahşaplarında eskime ve aşınma, demirlerinde soyulma ve bozulma görülmektedir. Zeminde çatlaklar, duvarlarda kirlenmeler bulunmaktadır. Kat yüksekliği yaklaşık 349 cmdir.

Resim 4.22. 205 nolu odaya ait görseller: (A)D2 duvarı, (B)D4 duvarı ve pencereler, (C)D1 duvarı pencere, (D)oda zemini, (E)tip-p2 pencere, (F)iç mekan görünümü

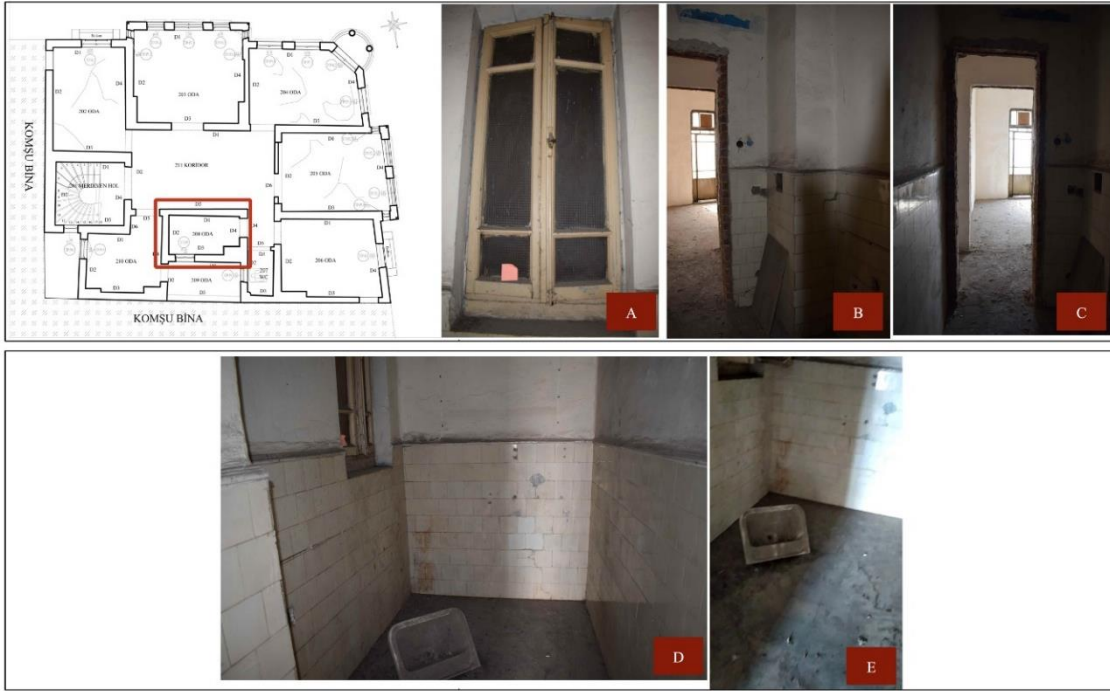
208 nolu mahale 211 nolu koridordan geçilmektedir. Kat yüksekliği 351 cm olarak ölçülmüştür. Tavan boyalı görünmektedir. Duvarlar 150 cme kadar seramik kaplı olup üzeri sıva ve boyalıdır. Yüzeyler oldukça kirlidir. Zemin 20*20 cm karo kaplamadır. Seramik ve karolarda fazlasıyla kirlenmenin mevcut olmasıyla birlikte kısmi çatlaklar gözlenmiştir. Duvarların alt köşelerinde nemlenme kaynaklı renk değişimleri bulunmaktadır. 208 nolu odanın bir diğer açıklığı tip-p5 ahşap penceresine sahiptir ve odayı 209 nolu mahale bağlamaktadır.

Resim 4.25. 208 nolu odaya ait görseller: (A)tip-p5 penceresi, (B)D3-D4 duvar kesimi, (C)D4 duvarı kapı açıklığı, (D)mahal seramikleri, (E)mahal zemini

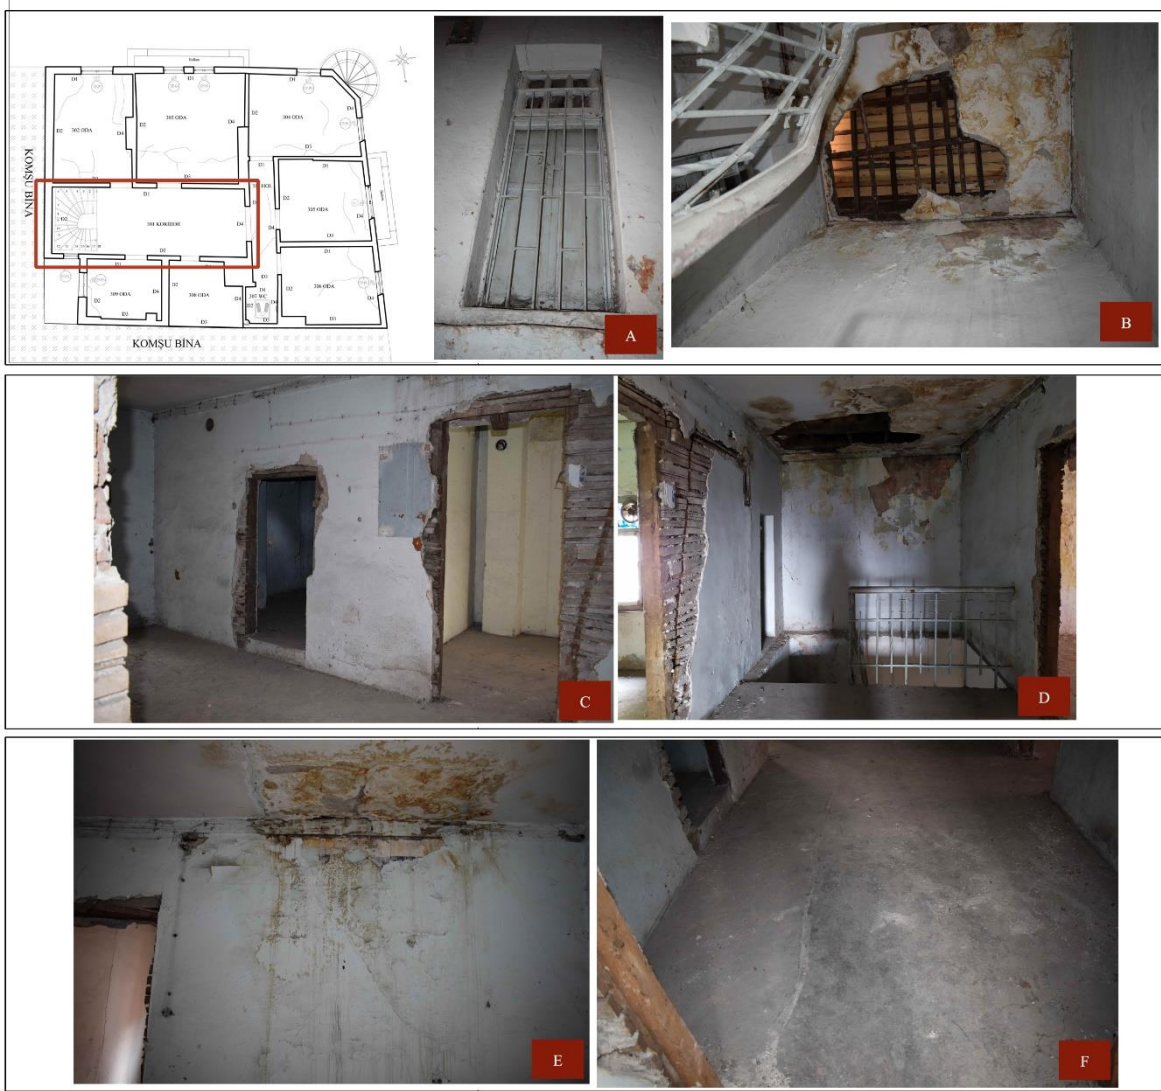
301 nolu koridor; 302,303,309,308 nolu odalara ve 310 nolu hole bağlanmaktadır. Kat yüksekliği ortalama 275 cmdir, zemin ve tavadaki hareketlilik gözle görülür ve yüründüğünde hissedilebilir boyuttur. Merdivenin hemen yanında tip-p6 penceresi bulunmaktadır. Duvar kalınlığının incelendiği bu bölümde gözlenebilmektedir. Tüm katın ahşap karkas üzeri bağdadi yapıldığı dökülen sıvalar ile açığa çıkmıştır. Zemin beton olmakla birlikte fazlasıyla çatlak görülebilmektedir. Duvarların tamamında sıva dökülmeleri ile ahşaplar açığa çıkmış bu sayede onların da aşındığı tespit edilmiştir. Kısmi olarak bazı bölümlerde nemlenmenin, dolayısıyla gelen pas ve çürümenin izleri çok açıktır. Özellikle merdivenin yaslandığı komşu yapıya bitişik duvar nemden soyulmuş ve hafiften renk değiştirmiştir. Tavanın tamamında nemlenme görülmekte hatta merdiven üzerinde büyük parça kayıpları göze çarpmaktadır. Her bir yüzeyi oldukça kirli ve yıpranmıştır.

Resim 4.29. 301 nolu koridora ait görseller: (A)mahal penceresi tip-p6, (B)mahal tavanı, (C)D3 duvarı, (D)D2 duvarı, (E)tavan nemlenmesi, (F)mahal zemini

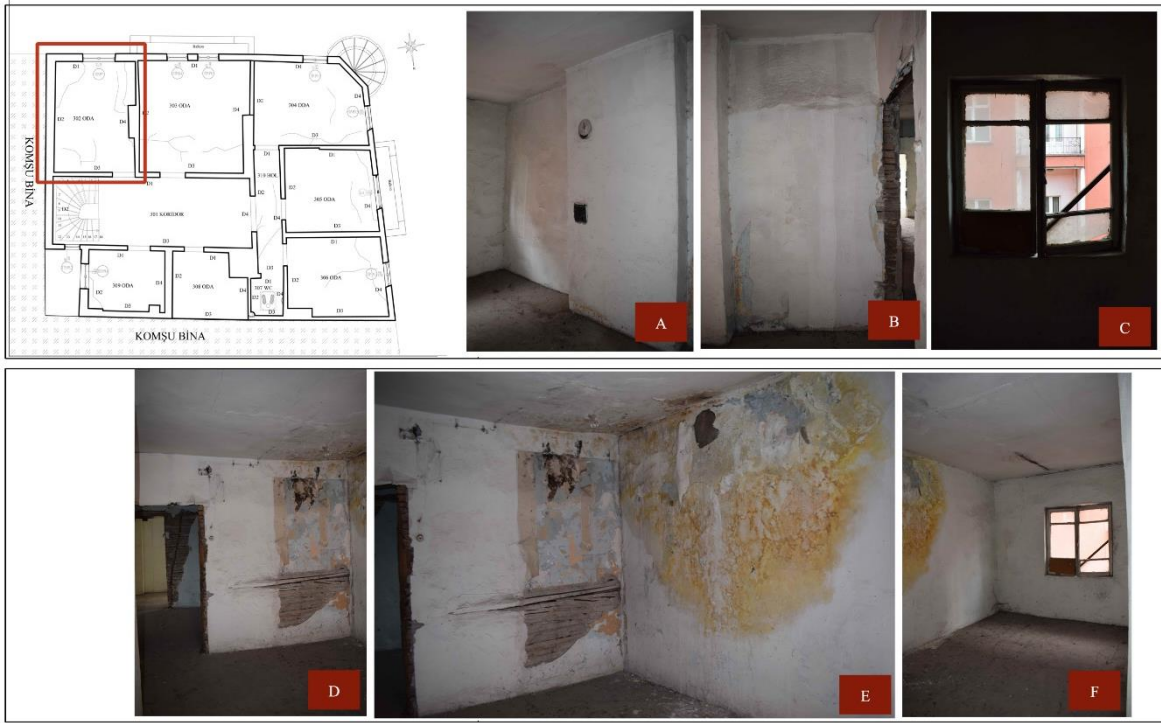
302 nolu odaya 301 nolu koridordan ulaşılmaktadır. Kat yüksekliği 255-272 cm arasında değişmektedir. Odadan tip-p7 ahşap penceresi ile güney cepheye bakılmaktadır. Pencere aşınmış ve eskimiş durumdadır. Komşu yapıya yaslanan duvarın büyük bölümü nem ile siva soyulması, sararma ve kabarma ile renk değiştirmiştir. Zemini beton olup büyük bölümü çatlaklara sahiptir ve cepheye yakın köşelerinde ise nemlenme görülmektedir. Merdiven holüne yaslanan duvarın sıvası dökülmüş ahşapları aşınmış ve nemlenme paslanma oluşmaya başlamış durumdadır. Tavanında sehim net şekilde görülmektedir ve sıvasında çatlaklar oluşturmuştur. Bunun dışında komşu yapıya yakın köşesinde ise nemlenme ve çürüme izleri bulunmaktadır.

Resim 4.30. 302 nolu odaya ait görseller: (A)D4 duvarı, (B)D4 duvarı, (C)D1 duvarı pencere, (D)D3 duvarı, (E)D3-D2 duvarı kesişimi, (F)iç mekan görünümü

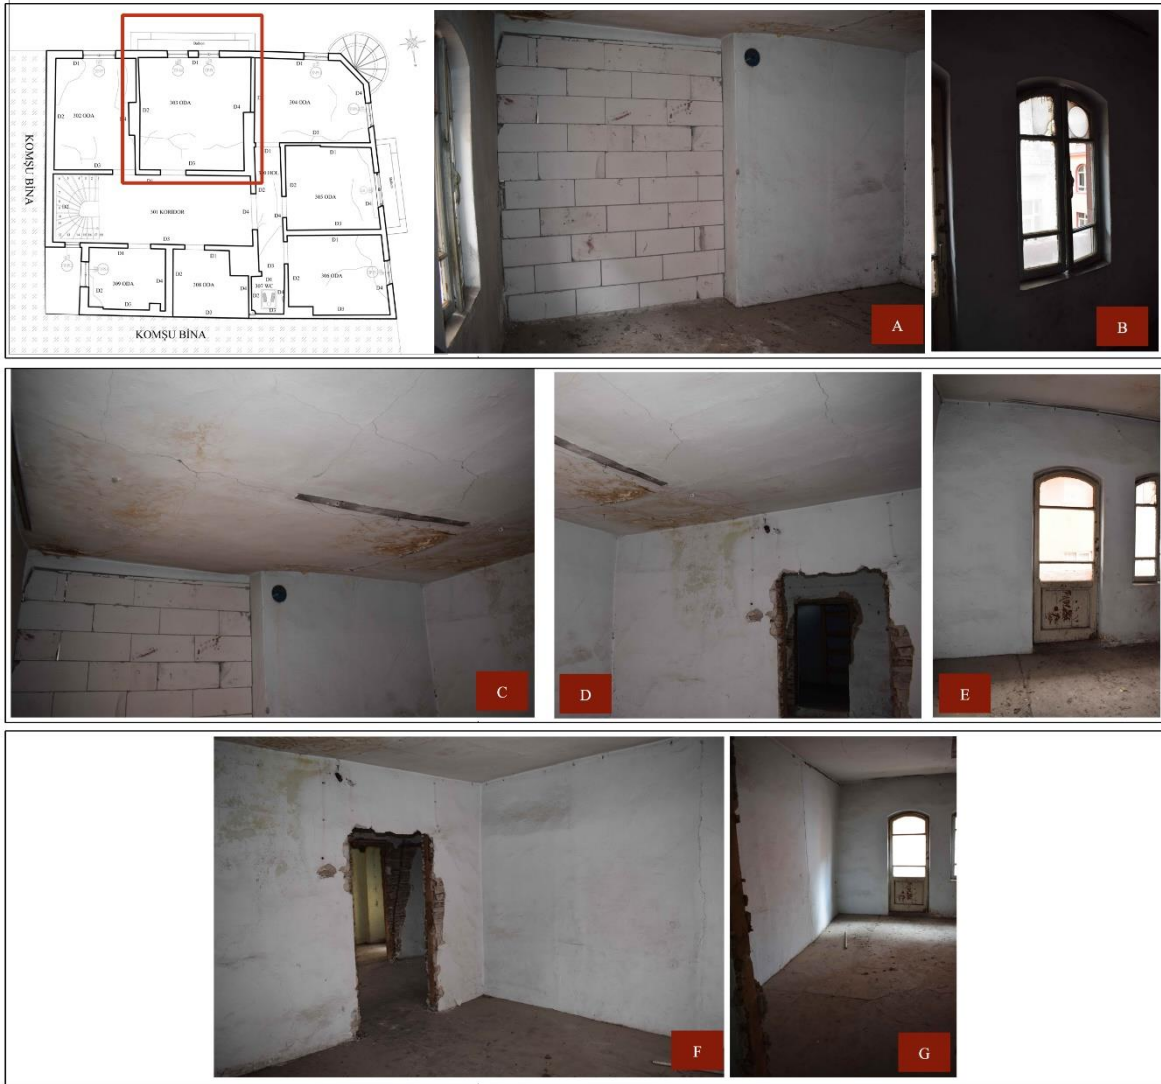
303 nolu odaya 301 nolu koridordan ulaşılmaktadır. Kat yüksekliği 262-274 cm arasında değişmektedir. Tavandaki eğilme gözle görülebilir boyuttadır. Zeminde, duvarda, duvar birleşim noktalarında ve tavanda çatlaklar ve tüm yüzeylerde kirlenmeler mevcuttur. 303 ve 304 nolu odaların arasındaki duvarın bir bölümü gazbeton örülmüştür. Tavanın tamamında nemlenme ve sararma görülebilmektedir. Bu mahalden çıkma üzeri balkona çıkış kemerli ahşap özgün bir kapı ile sağlanmaktadır, hemen yanında aynı formda ve malzemede bir de pencere bulunmaktadır.

Resim 4.31. 303 nolu odaya ait görseller: (A)D4 duvarı, (B)D1 duvarı ve pencere, (C)D4 duvarı ve tavan, (D)D3 duvarı ve tavan, (E)D1 duvarı ve balkon kapısı, (F)D2-D3 duvarı kesişim ve mahale giriş kapısı açıklığı, (G)D2 duvarı görünümü

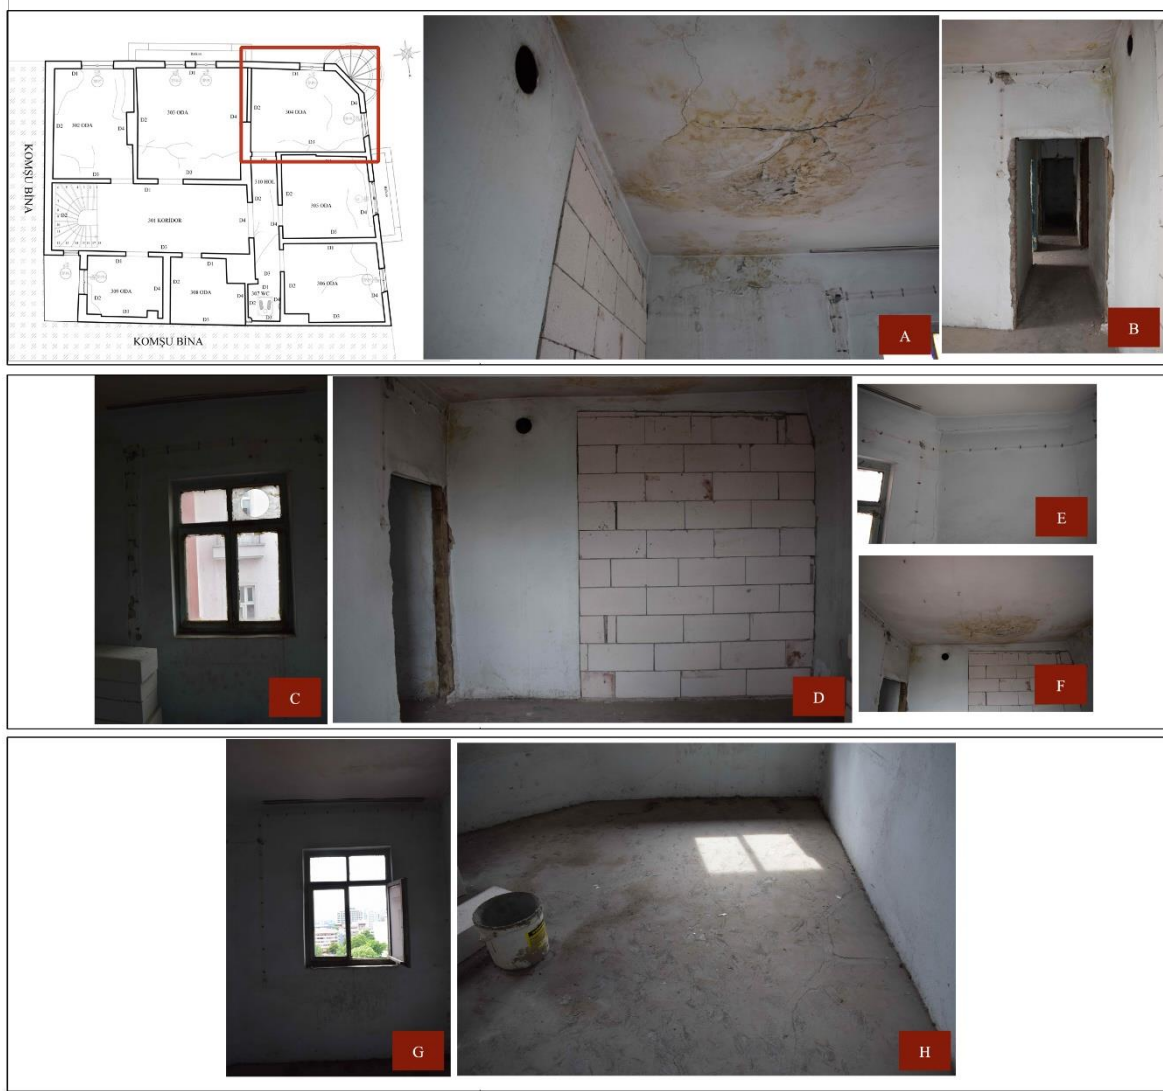
304 nolu odaya 310 nolu holden ulaşılmaktadır. Kat yüksekliği ortalama 276 cmdir. Tavan boyalı olup sehim yapmış bölümler bulunmakta, nemden dolayı sararmış ve çürümüş bölgeler görülmektedir. Duvarlar tamamıyla kirlenmiş, güney cepheye bakan duvar nemlenmiş, 303 nolu oda ile aradaki duvarda gazbeton duvar örülmüş, 305 nolu oda ile arasındaki duvarda kablo izleri ve kalıntıları dökülmelere sebep olmuştur. Zemin beton olmakla birlikte birçok çatlak içermektedir. Güney cepheye bir adet, batı cepheye bir adet olmak üzere tip-p9 ahşap penceresinden iki adet mevcuttur.

Resim 4.32. 304 nolu odaya ait görseller: (A)oda tavanı, (B)D3 duvarı ve kapı açıklığı, (C)D1 duvarı ve pencere, (D)D2 duvarı, (E)D4 duvarı, (F)oda tavanı, (G)D4 duvarı, (H)oda zemini

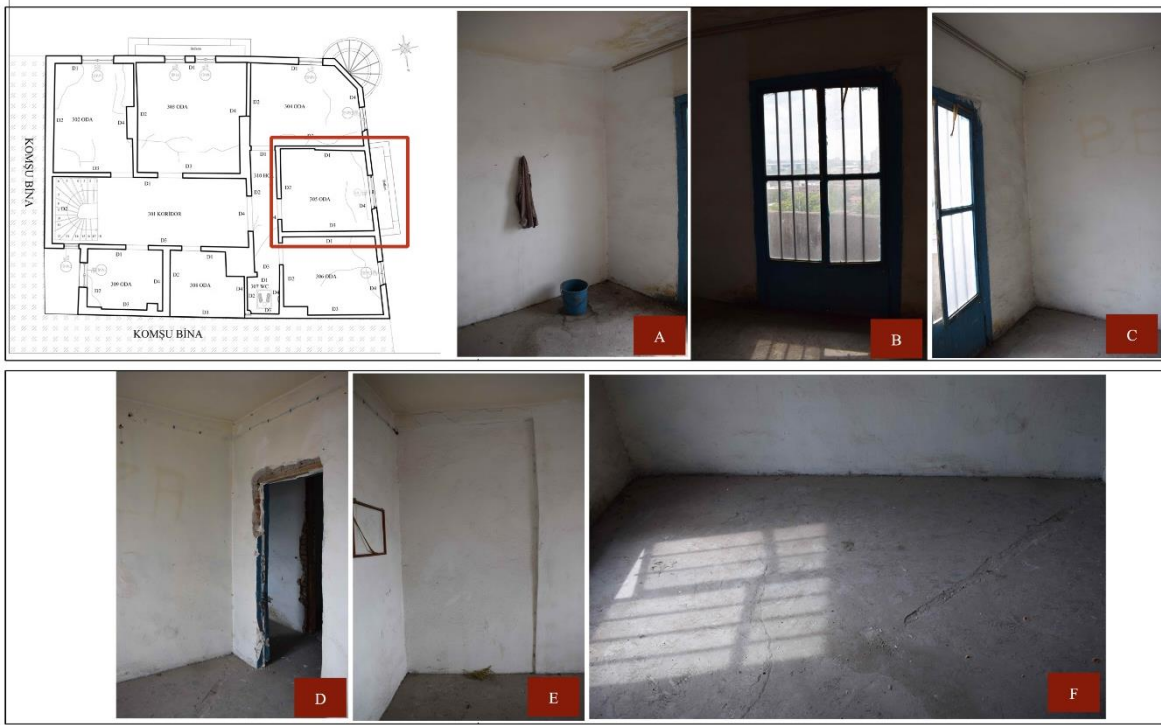
305 nolu odaya 310 nolu holden ulaşılmaktadır. Kat yüksekliği 271-275 cm arasında değişmektedir. Özgün olmayan K11 demir kapısı ile çıkma üzeri balkona çıkılmaktadır. Zeminde beton malzeme ve üzerinde çatlaklar görülmektedir. Cepheye yaklaşılan noktada nemlenme ile su birikinti izleri bulunmaktadır. Duvarlar genel olarak sıva ve boyalı fakat kirli görünmektedir. Demir kapının alt köşelerinde küflenme ve sararma duvar zeminine yayılmıştır. Tavan ile duvarın birleşim yerlerinde çatlaklar mevcuttur. Duvarlarda kablo ve çivi izleri ile spreyle yazılmış bir isim bulunmaktadır.

Resim 4.33. 305 nolu odaya ait görseller: (A)D1-D4 duvarı kesişim, (B)D4 duvarı ve balkon kapısı, (C)D4-D3 duvarı kesişim, (D)D2 duvarı kapı açıklığı, (E)D1 duvarı, (F)oda zemini

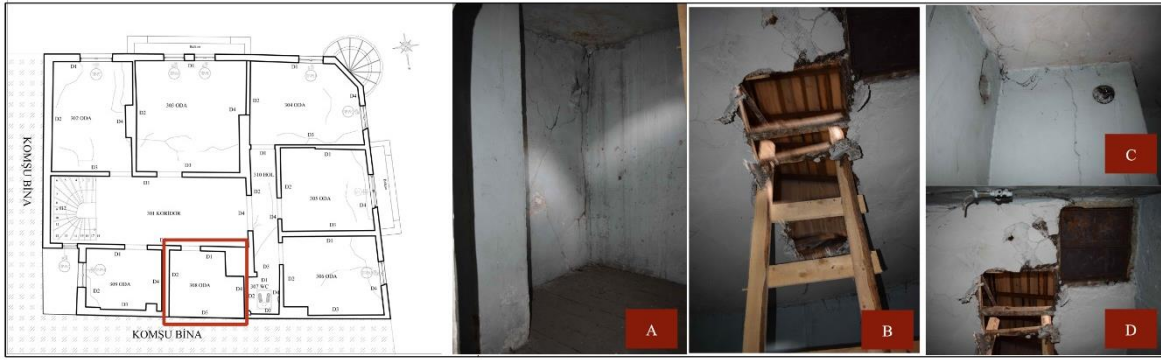
308 nolu odaya 301 nolu koridordan ulaşılmaktadır. Kat yüksekliği 258 cmdir. Koridordan 15 cm yüksek bir zemine çıkılmaktadır. Ahşap döşeme aralarından alt kat görülebilmektedir. Malzeme aşınmış durumdadır. Baca duvarları dahil duvarlarda çatlaklar birleşim noktalarında ayrılmalar ve kirlenme ile renk değişimleri mevcuttur. Odanın her bir yanını örümcek ağları sarmıştır. Tavanda malzemenin kabarması ve renkler nemlenme ve çürümeyi göstermektedir. Özgün halinde olduğu tahmin edilen çatıya çıkış demir kapağı bu mahalın tavanındadır. Fakat güncel halinde tavanda geniş bir delik açılarak çatı ahşaplarına yaslanan merdiven ile geçiş sağlanmaktadır.

Resim 4.36. 308 nolu odaya ait görseller: (A)D4-D3 duvarı kesişimi, (B)Oda tavanı, (C)D1 duvarı ve baca kesişimi, (D)Oda tavanı, çatı çıkışı

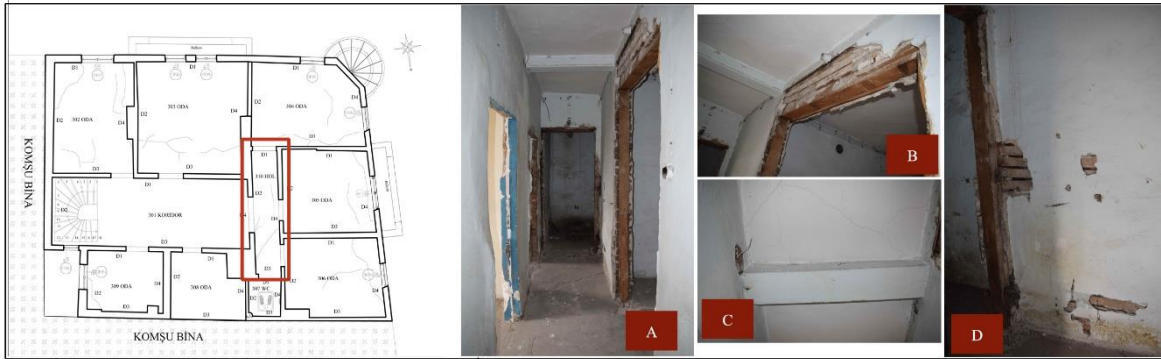
310 nolu hole 301 nolu koridordan ulaşılmaktadır. Buradan 304,305,306 nolu odalara ve 307 nolu wc ye geçiş sağlanmaktadır. Kat yüksekliği 280 cmdir. Zemin beton olup çatlaklara sahiptir. Duvarlarda nem kabarması ve sıva dökülmeleri görülmektedir. Tavan boyalıdır, ince sıva çatlakları bulunmaktadır.

Resim 4.38. 310 nolu hole ait görseller: (A)genel görünüm, (B)301 nolu koridora geçiş açıklığı üzeri, (C)mahal tavanı, (D) D2 duvarı-wc yakını
