**ANAFARTALAR CADDESİNİN KAZANIM STRATEJİNİN KORUMA
VE KULLANIM BAĞLAMINDA BELİRLENMESİ**

**YÜKSEK LİSANS TEZİ
MİMARLIK ANA BİLİM DALI**

**GAZİ ÜNİVERSİTESİ
FEN BİLİMLERİ ENSTİTÜSÜ**

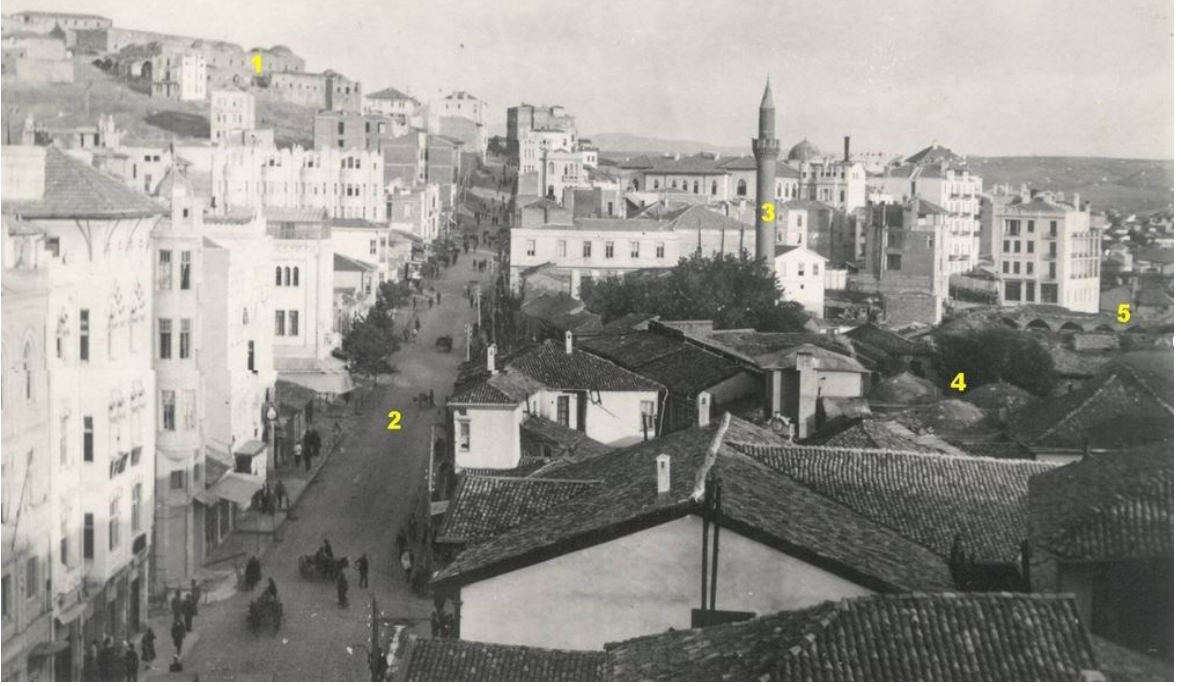
Resim 3.3. 1-Bedesten, 2-Anafartalar Caddesi, 3- Haseki Camii, 4- Tahtakale Hamamı, 5- Suluhan, Yavuz İŞÇEN Arşivi

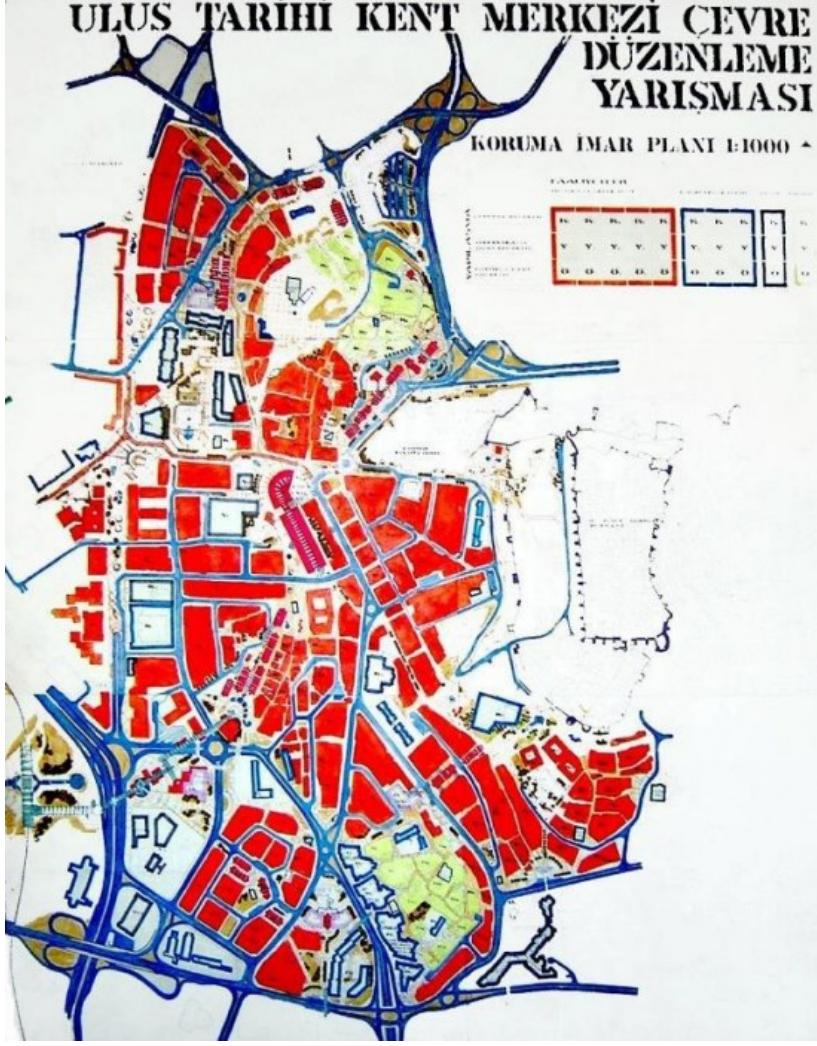
Büyükşehir Belediyesi tarafından 1986 tarihinde açılan “Ulus Tarihi Kent Merkezi Çevre Düzenleme Yarışması” sonucunda yarışmada birinciliği kazanan Prof. Raci Bademli başkanlığındaki ODTÜ Proje Ekibi ile yapılan sözleşme gereğince “Ulus Tarihi Kent Merkezi Koruma Islah İmar Planı” 1990 yılında onaylanmıştır. (59) Sonraki dönemlerde yapılması muhtemel olan yeni imar planlarıyla ilgili beklentileri arttıracak olan bu planın uygulaması uzun yıllara yayılmıştır. Alınan planlama kararlarına bakıldığında, Raci Bademli Planı Ulus Tarihi Kent Merkezi’nin uygulamaya geçirilebilen tek koruma amaçlı imar planı olduğu anlaşılmaktadır. (64)

Harita 3.2. Ulus Tarihi Kent Merkezi Koruma İslah İmar Planı, (26)

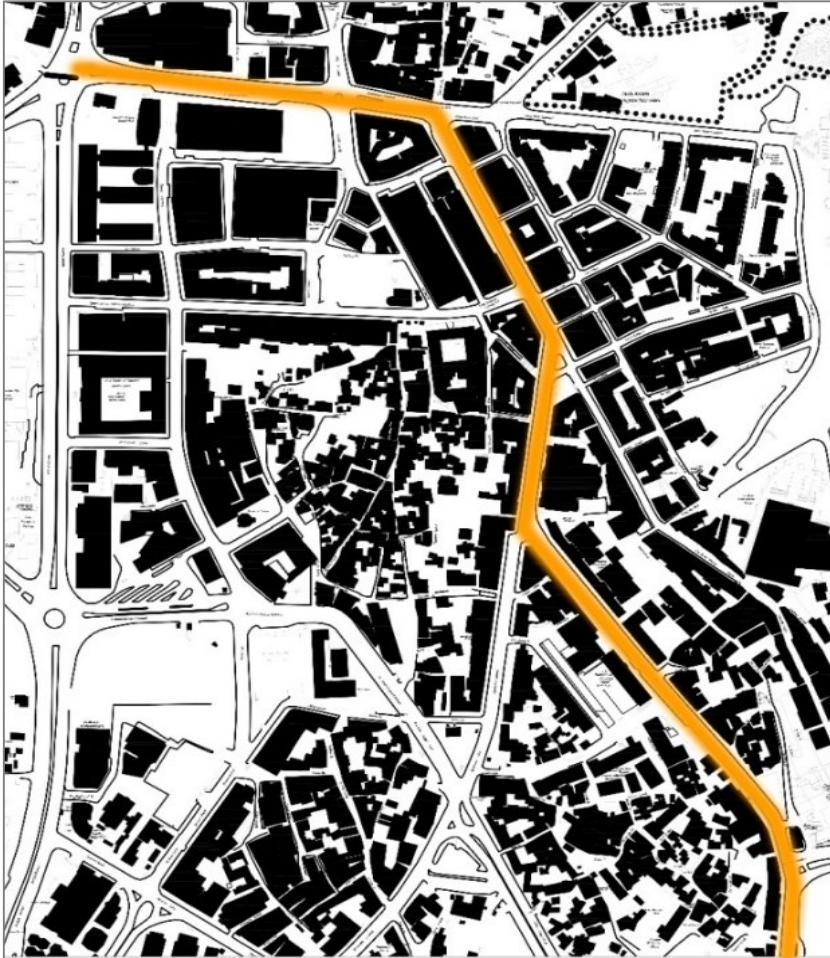
Harita 4.2. Nolle haritası çalışması

Yapılan çalışma ile Anafartalar Caddesi' ne ulaşım alternatifleri hakkında da yorum yapılabilmektedir. Caddenin doğrudan bağlantılı olduğu Hükümet Cd., Eti Zafer Sk., Şht. Teğmen Kalman Posta Cd., Hisar Parkı Cd. ve Kevgirli Sk. Gibi doğrudan ulaşılabilen ve çift yön işleyen yok aksları olduğu ve bu sayede alternatifli ulaşımının mümkün olduğu görülmüştür. Tüm bu çalışma sonucunda yapısal ve araç yoğunluğunun yüksek olması, boş alanların neredeyse hiç olmaması dolayısıyla yayalar için dinlenme alanlarının yeterli olmaması, araçlar için de park alanlarının yetersizliği sebebiyle yol kenarlarına araç park etmeye yönelim çok yüksektir. Bu etkenler sonucunda hem bölgesel yoğunlukta artış hem de asıl kullanıcı olan yayaların cadde üzerinde geçirilen zamanının kısalması sonucu bölgeye kalkınma anlamında ters etki etmektedir.

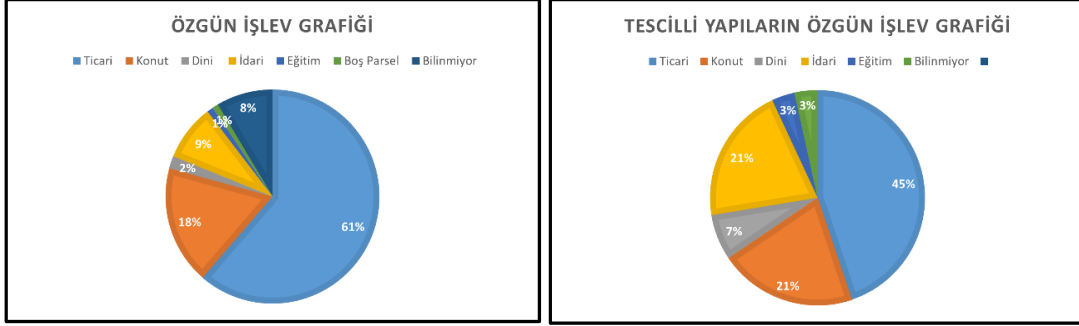
Şekil 4.1. Anafartalar Caddesi'ndeki yapıların özgün işlev dağılım grafiği (Sırasıyla tüm yapılar kapsamında ve tescilli yapılar özelinde)

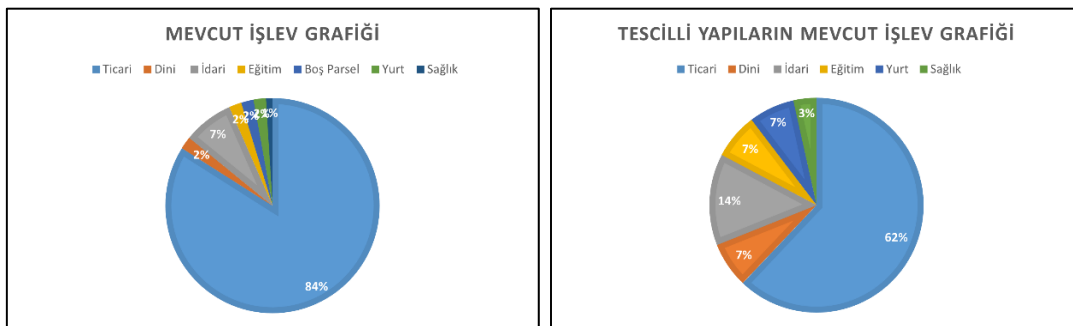
Alanda yapılan çalışma kapsamında cadde üzerindeki yapıların neredeyse hepsinin ticari yapı olduğu tespit edilmiştir. Ticari yapılar çoğunlukla banka, otel ve kuyumcu olarak hizmet vermektedir. Tescilli yapıların işlev dağılımlarına bakıldığında ise yine çoğunluğun ticari işlevli yapılar olduğu ve bu ticari yapıların çoğunluğunun banka olarak kullanıldığı görülmüştür.

Şekil 4.2. Anafartalar Caddesi'ndeki yapıların mevcut işlev dağılım grafiği (Sırasıyla tüm yapılar kapsamında ve tescilli yapılar özelinde)

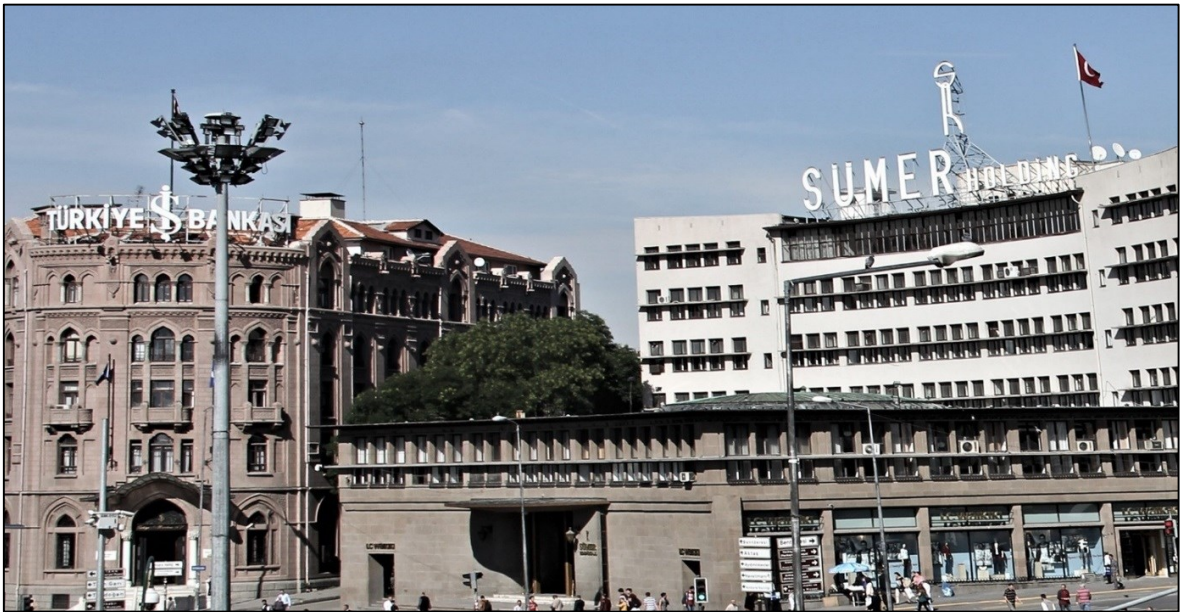
Resim 5.1. Ankara eski sümerbank binası, strata restorasyon arşivi

1937 yılında, şimdiki ulus meydanının Taşhan meydanı olarak adlandırıldığı dönemlerde, Taşhan binasının yıkılmasıyla Sümerbank binası yapılmıştır. Taşhan Palas Oteli (Hotel d'Angora) olarak adlandırılan Taşhan, 1895-1902 yılları arasında yapılmıştır. 100 odası bulunan han, şehre gelen misafirlerin hayvanlarıyla beraber konaklayabileceği bir otel olarak hizmet vermiştir. Savaş yıllarında, ihtiyaç ve merkezi konumu sebebiyle hastane olarak kullanıldığı söylenmektedir.

yapılan yeniden işlevlendirme işlemi, çok katmanlı bir tarihi dokuya sahip olan Ulus için çok önemlidir. Tarihi dokuya zarar vermeden, özenli ve saygılı bir yaklaşımla yeni işlev verilmiştir. Yeniden işlevlendirme sürecinde, Yapının özgün işlevinin okunabilmesi amaçlanmıştır. Bu amaç doğrultusunda, yapının tüm yaşanmışlıklarına ve tarihine saygı duyularak sürdürülebilirlik hedeflenmiştir. Yapılan çalışma ve araştırmalar sonucunda tespit edildiği üzere, yapıya yapılan müdahalelerin asgari boyutta olduğu ve yapının özgünlüğüne zarar vermediği anlaşılmıştır. Yapının yeni işlev verilmesi ayrıca Sümerbank'ın taşınmasından sonra boş kalan yapının kullanılmadan bekleyip çürümesine engel olmuştur. Düzenli olarak bakımı yapılan yapının sürdürülebilirliği bu şekilde sağlanmış olmuştur.

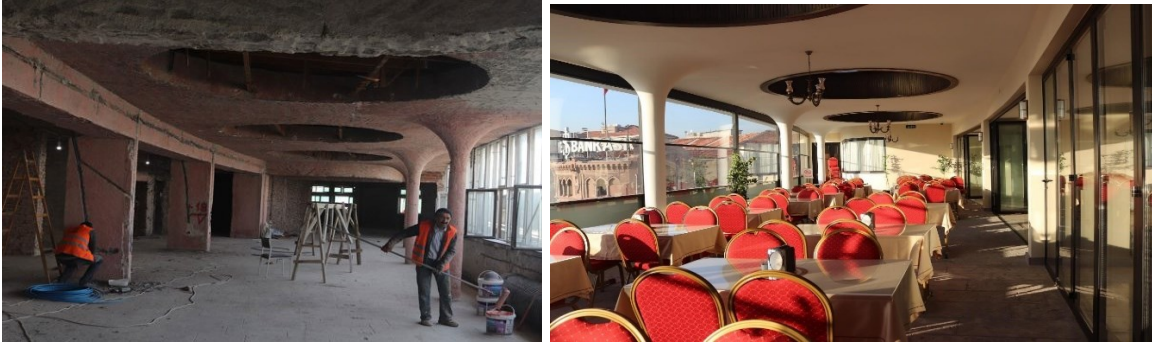
Resim 5.5. 2017 yılında tamamlanan restorasyon çalışmaları sırasında onarılan ve yemekhane olarak kullanılan bölüm, Strata Restorasyon firmasının ve ASBÜ arşivi

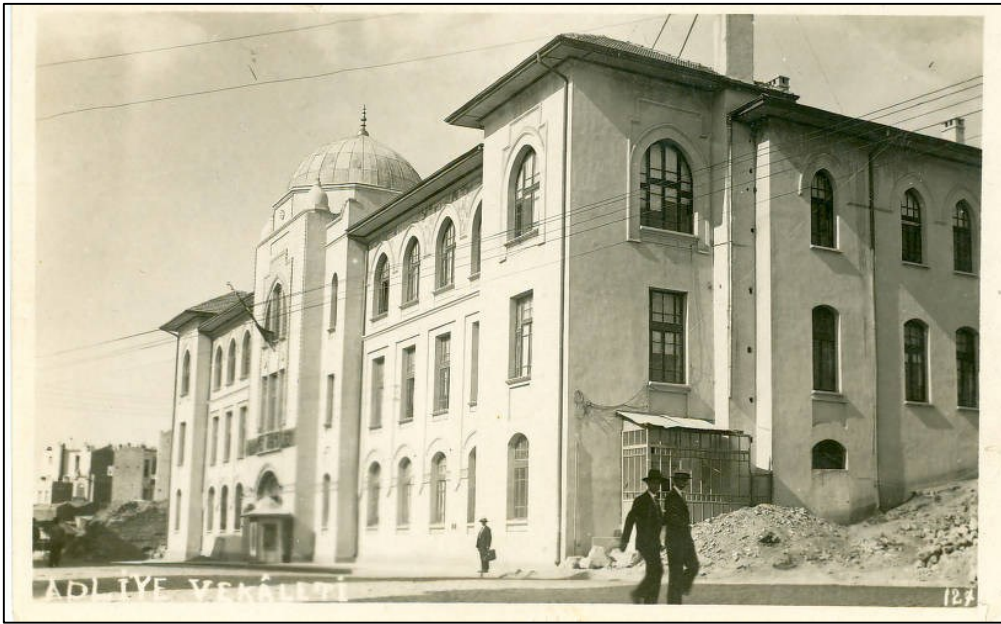
Resim 5.6. Eski Adliye Binası, Koç Üniversitesi Arşivi

I. Ulusal Mimarlık Dönemi yapılarından olan Eski Ankara Adliye Binası, 1925-1926 yıllarında Tahsin Bey tarafından yapılmıştır. Yapı 1980 yılında 1. dereceden tescillenmiştir. Türkiye Cumhuriyeti' nin ilk adliye vekâleti olması sebebiyle özel bir yere sahip olan yapı yapıldığı dönemden itibaren uzun yıllar adliye olarak kullanılmıştır. 1989 yılında yeni binasına taşınan adliye binası bu tarih itibariyle Kültür Turizm Bakanlığına devredilmiştir. Günümüzde Kültür Turizm Bakanlığı ve Sinema Genel Müdürlüğü

Eski adliye binası zemin kat plan şemasına bakıldığında, girişte korumalı bir giriş ve karşılama mekânı sonra tek kol ile başlayıp üst katta 2 kola ayrılan toplam 3 kollu, etkileyici bir merdivenle çıkıldığı görülmektedir. Orta aksta çekirdek çözümü yapılmış, ışıklık, ıslak hacim ve merdivenler paket halinde planlanmıştır. Yapının iki uzun koridor etrafına dizilmiş farklı ihtiyaç ve büyüklüklerdeki mekanlara ayrıldığı görülmüştür. Yapının arka cephesinde, test T formlu bölümde büyük bir mahkeme salonu ve yine mahkeme salonunun ihtiyaç duyduğu farklı büyüklüklerdeki mekanlar görülmektedir. Yapının diğer kat planlarına ulaşılamamıştır fakat 1. katta ağır ceza mahkemelerinin, 2. katta ise baronun görev yaptığı öğrenilmiştir. Akyüz' e göre; binanın giriş katında bir genel

vestiyer, yarım kat üstte karşılıklı iki küçük odanın biri postane, diğeri baro vestiyeri olarak kullanılmaktaydı. Yapının dillere destan kat yüksekliği günümüzde değiştirilmiş bir diğ özelliğidir. Kalın duvarları ve loş aydınlatmasıyla kendine has bir görkemi olduğu söylenmektedir.

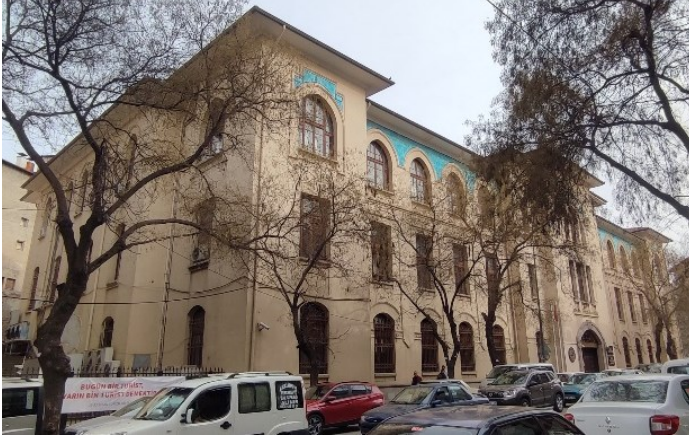
Resim 5.8. Kültür Turizm Bakanlığı hizmet binası

Yapılan işlev değişikliği sonucu adliyeden bakanlık binasına çevrilen yapının güncel planlarına ulaşılammıştır. Kültür ve Turizm bakanlığı birimlerince kullanılan yapının, işlev değişikliği kapsamında kat yükseklikleri azaltılmıştır. Yapının özgün fotoğraflarında girişin üzerine denk gelen kubbenin günümüzde kaldırıldığı görülmektedir. Ayrıca işlev değişikliği kapsamında, ağır ceza mahkemelerinin sergi salonuna dönüştürülmesi önerilmiştir. Yapılan işlev değişikliğiyle boş bırakılan adliye binası önce bakanlık birimlerince kullanılmaya başlamış daha sonrasında da halka hizmet etmesi amacıyla sergi salonları eklenmiştir. Bu bağlamda anlaşıldığı üzere, adliye binası yapısında da işlev değişikliği yapının sürdürülebilirliğine ciddi katkı sağlamış ve özgünlüğü bozulmadan korunması başarılmıştır.

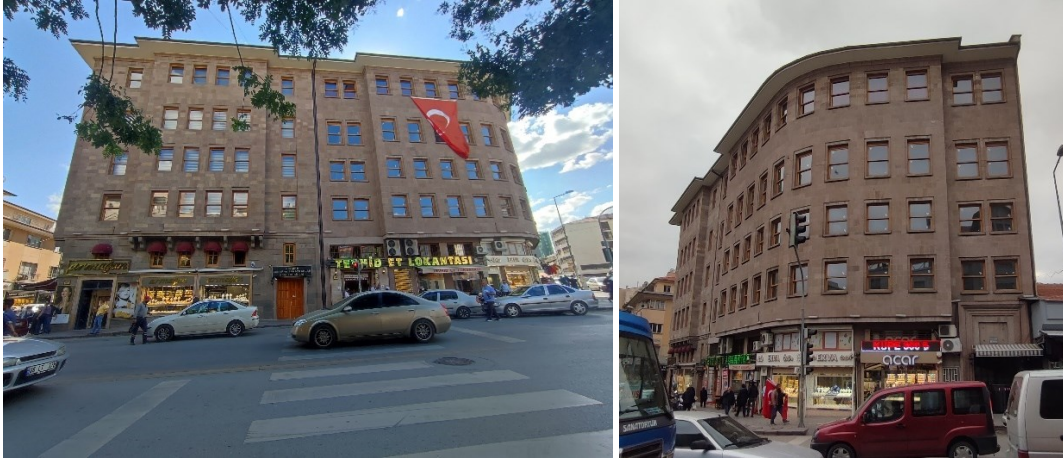
Resim 5.9. Ankara Eski Belediye binası

Prof. Nezih Eldem tarafından 1947 yılında yarışma için tasarlanmış ve yarışmada 1. Seçilen proje aynı yıl uygulanmıştır. Anafartalar Caddesindeki konumuyla ayrıca dikkat çeken yapı, 20. Yüzyıl mimarlık anlayışını temsil eden önemli yapıların başında gelmesi bakımından mimarlık tarihi için oldukça önemli olduğu kabul edilmektedir.

Artık bulunamayan Ankara Taşı ile kaplı olan cephesi ile dikkat çeken yapı, geniş saçakları, titizlikle tasarlanmış düzenli cephesi, çıkmaları, çıkmaları taşıyan eli böğründeleri gibi mimari öğeleri ustaca kullanılmıştır. II. Ulusal Mimarlık Dönemi yapısı olan Eski Belediye Binası, tüm bu özellikleriyle dönemini yansıtmaktadır. Yapının iç mekanları, yüksek katlı olmasıyla dikkat çekmektedir. Yüksek zemin katlarda bulunan tepeler pencereleri de yapının ustaca çözülmesine bir örnek olarak verilmektedir.

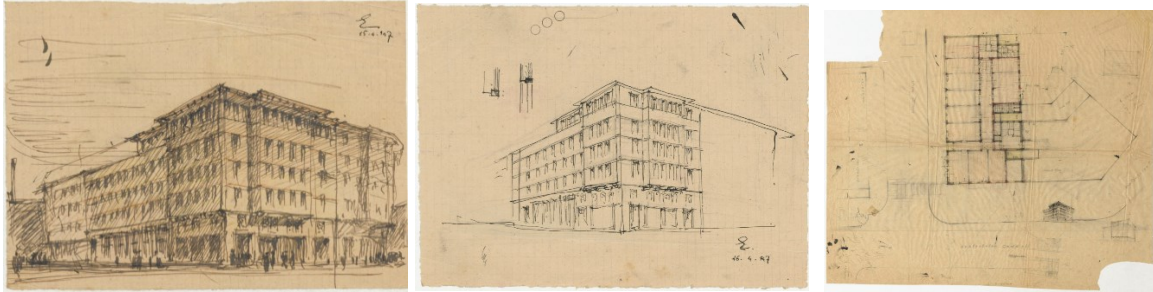
Resim 5.10. Nezih Eldem' e ait eskiz çalışmaları, Salt Kaynak

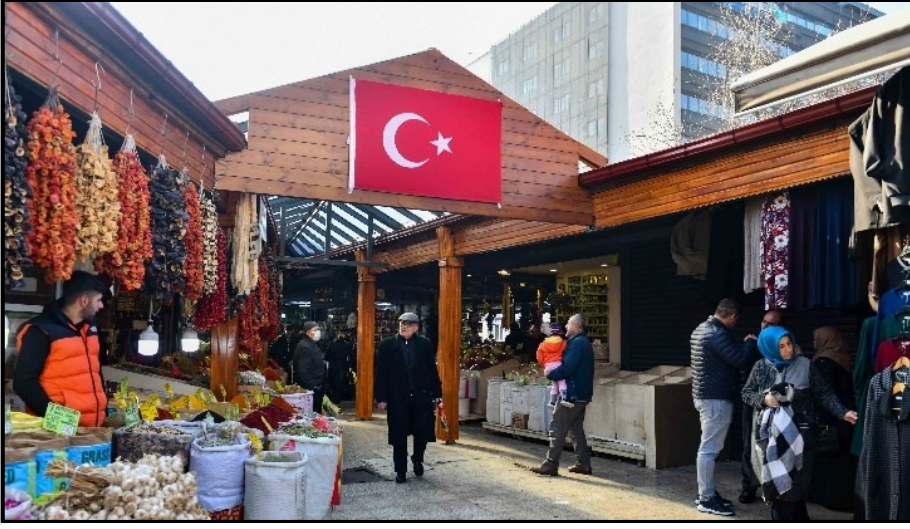
Resim 6.1. Anafartalar Belediye çarşısı (44)

Anafartalar Caddesi Eski Belediye Binası ile bitişik nizamlı olan Anafartalar Belediye Çarşısı, Ulusun kültürel kimliği bakımından önemli bir çarşıdır. Caddenin eski potansiyelini geri kazanması adına, restore edilip korunması oldukça önem arz etmekteydi. Bu bağlamda, Ankara Büyük Şehir Belediyesi tarafından, özgün dokusu korunarak cephe, iç mekân ve çatı yenileme işlemleri yapılan 1735 m² taban alanlı Anafartalar Belediye Çarşısı, 2023 yılı ilk aylarında tamamlanmıştır. Hükümet Caddesi ve Anafartalar Caddesinin kesişim noktasında bulunan çarşı uzun süredir bakımsız durumda kullanılmaktaydı. 57 adet dükkân bulunan çarşıda; baharatçı, giysi mağazaları, akvaryumcular gibi çeşitli ticarethaneler bulunmaktadır.

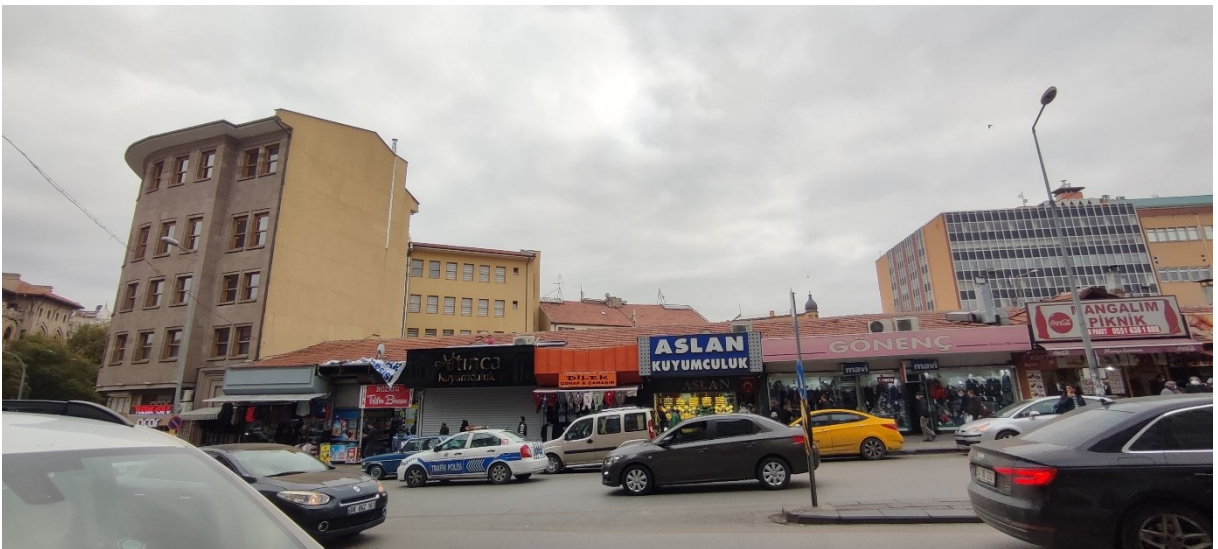
Resim 6.3. Anafartalar Belediye çarşısı, restorasyon öncesi 2021 yılı görüntüsü

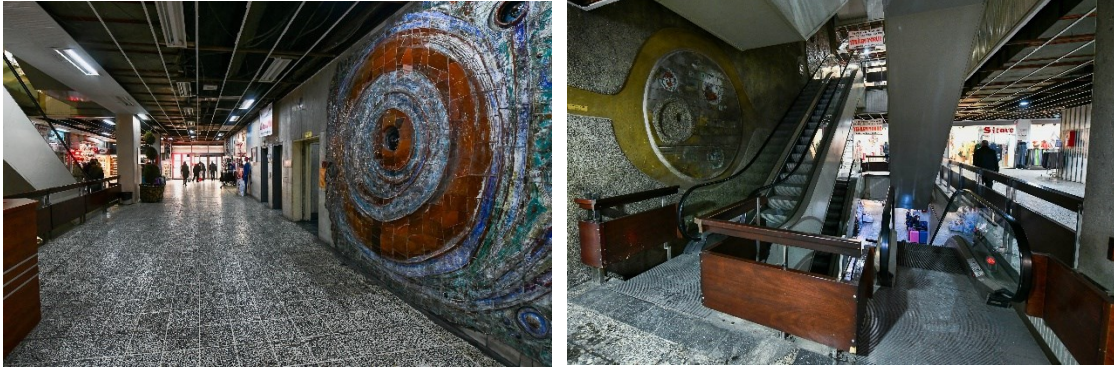
Yenileme çalışmaları kapsamında, statik güçlendirme, cephe yenileme, iç mekânda tavan, duvar ve zemin kaplama tadilatları ile elektrik ve mekanik tesisatlarında yenileme çalışmaları gerçekleştirilmektedir. (43) Çalışmalar sırasında gerekli planlamalar yapılmış ve çarşı esnafının ticari faaliyetlerine devam etmeleri sağlanmıştır.

Resim 6.5. Anafartalar Çarşısı iç mekan resimleri (51)

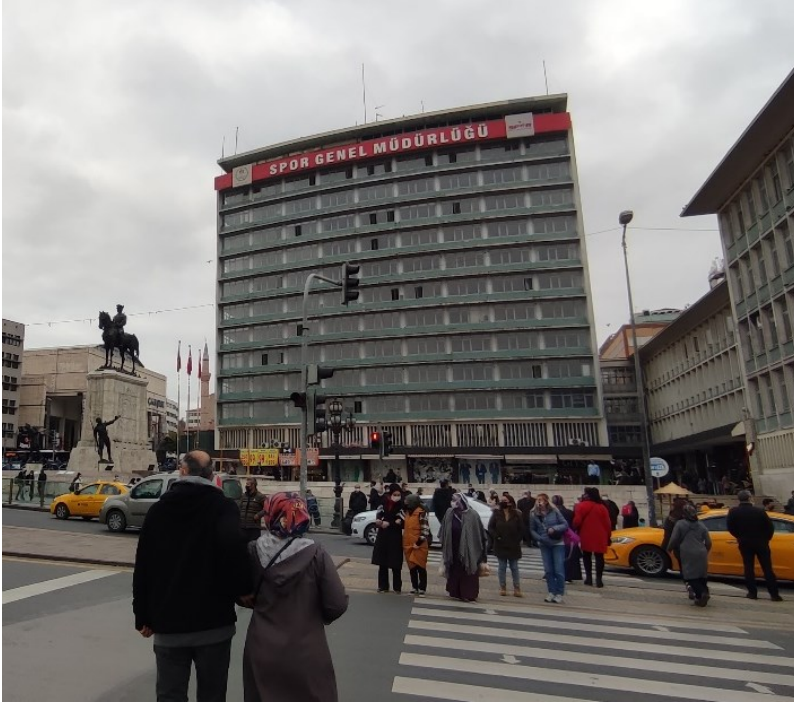
Resim 6.7. Gençlik ve Spor Bakanlığı binası tadilat öncesi hali

Ankara Büyük Şehir Belediye, Gençlik ve Spor Bakanlığı eski binasının yeniden işlevlendirilmesi kapsamında otel olarak kullanılmasını için koruma kuruluna başvurmuştur. Kabul edilmesi durumunda 25 yıl süreyle otel olarak kullanılacak olan yapı için Koruma Kurulundan onay çıkmamıştır. Yapıda devam eden tadilatların bitmesi durumunda, Gençlik ve Spor Bakanlığı eski binasına EGO Genel Müdürlüğü' nün geçmesine karar verilmiştir.

1959 yılında Emekli sandığı tarafından inşaatı tamamlanan ve 1962-1963 yıllarında o günkü ismiyle Beden Terbiyesi Genel Müdürlüğüne kiralama yöntemi ile devredilen Ulus Spor Genel Müdürlüğü Binası, 2017 yılında resmen Ankara Büyükşehir Belediyesine devredilmiştir. (56).

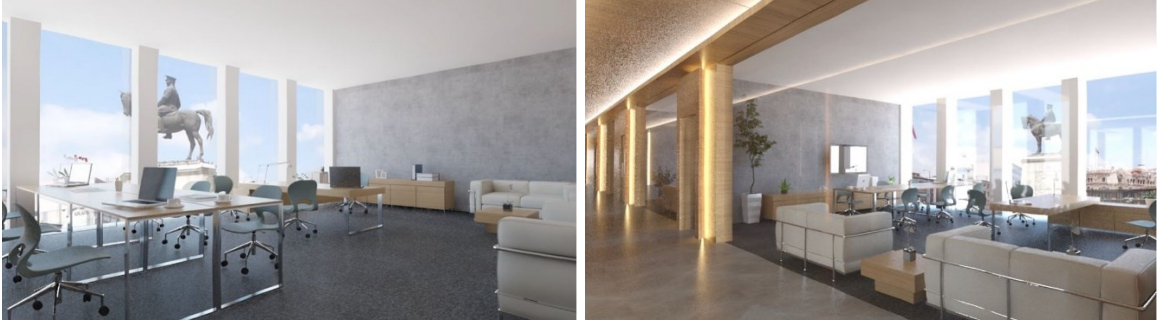
Resim 6.8. Gençlik Spor Bakanlığı tadilat render görüntüleri (56)

Bakım ve onarım kapsamında, dış cephe yenileme, iç mekânda tavan, duvar ve zemin yenileme imalatları ile asansör, elektrik ve mekanik tesisat yenileme çalışmaları gerçekleştiriliyor. (50) Henüz tadilat çalışmaları tamamlanmayan yapıya, çalışmalar bittikten sonra yaklaşık 1000 personeli ile EGO Genel Müdürlüğü Gececektir. Bu kararın Ulus' a daha sık gelecek memurun katkısı düşünüldüğünde umut verdiği söylenebilmektedir. Ulus' un tek tip kullanıcı profiline çeşitlenmesini sağlayacak kararın sürdürülebilir kalkınma ve koruma bağlamında önemli olduğu söylenebilmektedir.

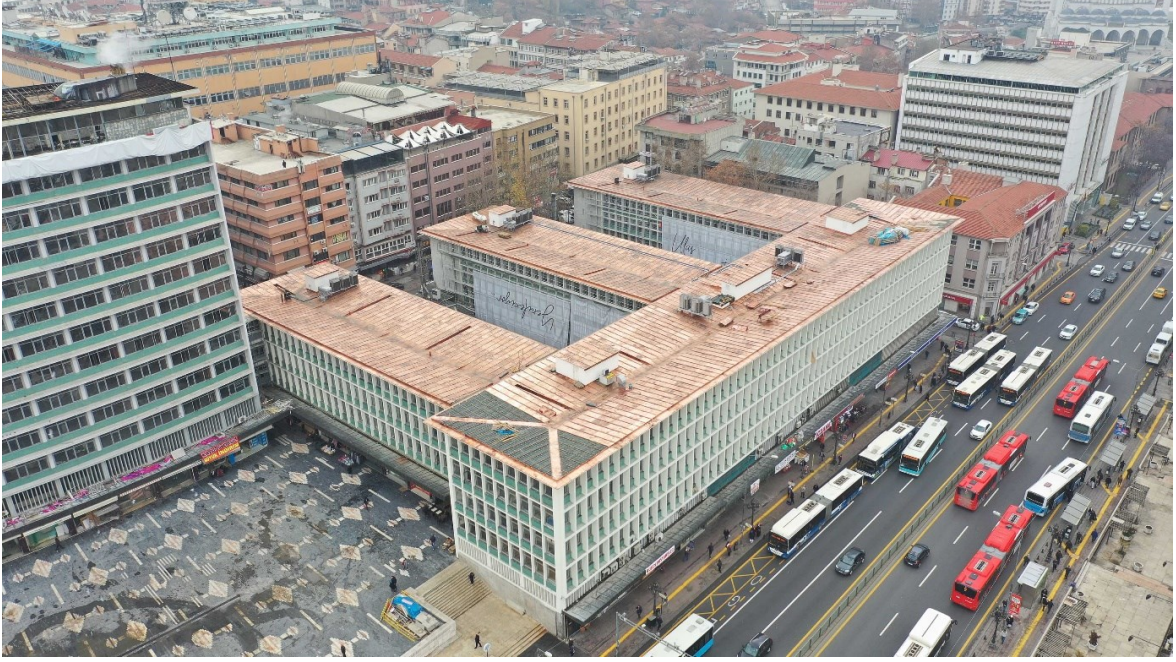
Resim 6.9. Ulus İş Hanı Restorasyon ve güçlendirme çalışmaları (43)

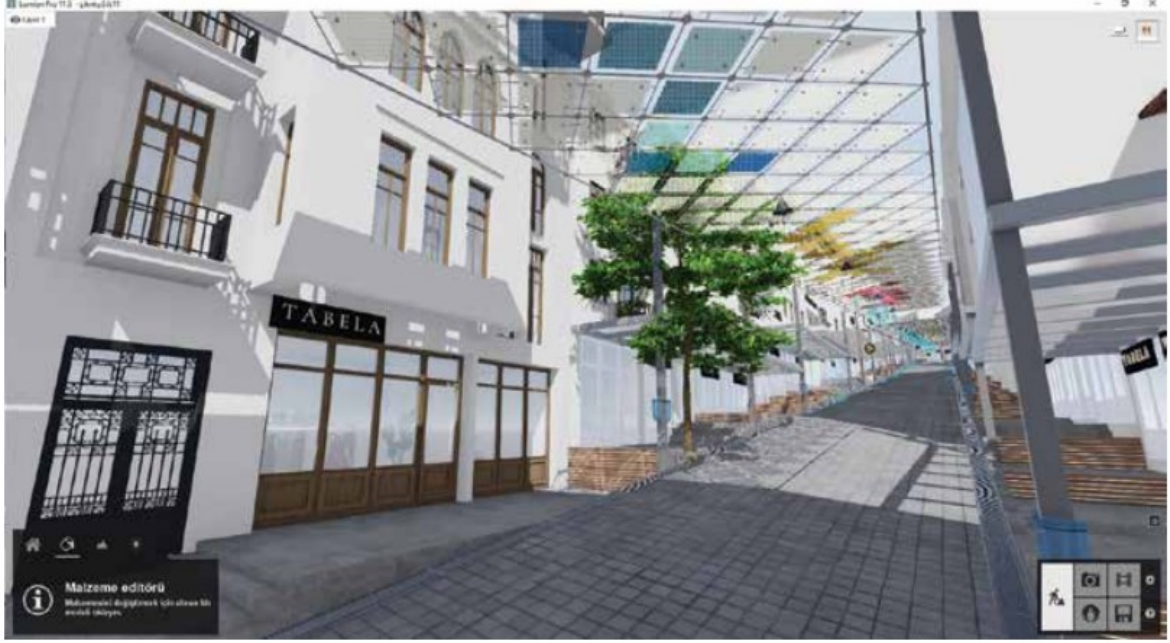
Resim 6.10. Çıkırıkçılar Çarşısı render görüntüsü, ABB web sitesinden alınmıştır

Anafartalar Caddesi ve çevresinde bir takım iyileştirme çalışmaları yapılmaktadır. Bu çalışmaların bazıları henüz projelendirme aşamasında ya da yalnızca planlama aşamasındadır. Çıkırıkçılar Yokuşunun yenilenmesi projesi de henüz onaylanmamış olan projelerden biridir. Ankara için tarihi bir önemi olan Çıkırıkçılar yokuşunun korunarak gelecek nesillere aktarılması tarihi kente merkezi için de oldukça önemlidir. Bu kapsamda, Çıkırıkçılar yokuşu için bakım onarım ve restorasyon projeleri hazırlanmış Kültür Varlıklarını Koruma Bölge Kurulu'na sunulmuştur. 2023 yılı içerisinde ihale edilip projelerin uygulanması beklenmektedir.

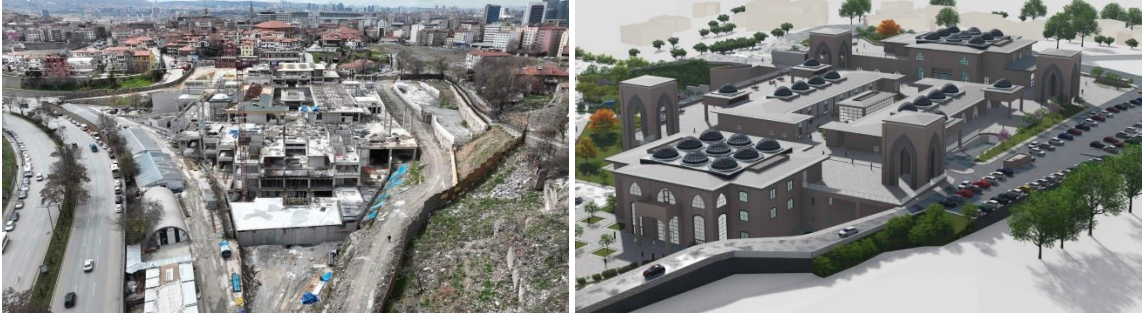
Resim 6.11. Kapalı dolmuş durakları ve kültür merkezi projesi (46)

Ulus ve kale bölgesinin yayalaştırılmak istenmesi ile planlanan bu proje, 20 bin m² arsa üzerine 100 bin m²' lik inşaat alanına sahiptir. Ulus bölgesi Bentderesi' nde yapım çalışmaları devam eden ve 2023 yılında tamamlanması beklenen projenin, 2023 Nisan ayı itibariyle yüzde 80 oranında tamamlandığı tespit edilmiştir. Projenin bitmesi halinde Ulus meydanını önemli bir yükünden kurtulması beklenmektedir. Dolmuş duraklarından arınan

kent merkezi için ayrıca yeşillendirme çalışmaları da yapılabilecektir. Proje kapsamında kültür merkezi ve görme engelliler müzesi de yapılmaktadır.

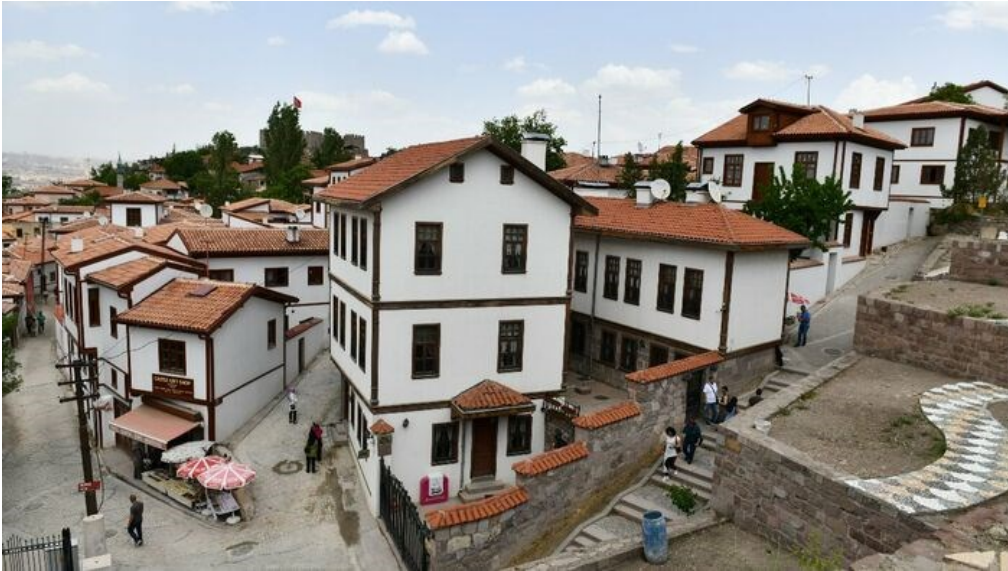
Resim 6.12. Kale ve çevresinde bulunan konutlar (45)

Ankara Büyükşehir Belediyesi, Kültür ve Tabiat Varlıkları Daire Başkanlığı, Ankara Kalesi "İç kale 1. ve 2. Etap Sokak Sağıklaştırma Projesi" çerçevesinde 70'i tescilli 148'i ise tescilsiz toplam 218 konutun restorasyon çalışmalarını başlatmıştır. Uzun yıllardır devam eden çalışmalar neticesinde, projelerin son aşaması olan 3. etaba ulaşmıştır. Kale ve çevresindeki konutlar bir arada restore edilmektedir.

Kale çevresindeki yapıların, özgününe uyum bir biçimde restorasyonu kapsamında yapılan çalışmaların kent dokusunu koruma hedefiyle devam ettiği öğrenilmiştir. Yapı ölçeğine kent ölçeğinde ilerleyen çalışmaların amacı, yalnızca yapıları korumak değil yapılarla beraber kültürü de korumak olduğu belirtilmiştir. Bu bağlamda çalışmanın mahalle kavramını gündemde tutması sayesinde hem buradaki halkın kültürlerini kaybetmeden yaşamlarına devam etmesi sağlanmış hem de kent turizmi açısından önemli bir yaklaşım olmuştur.

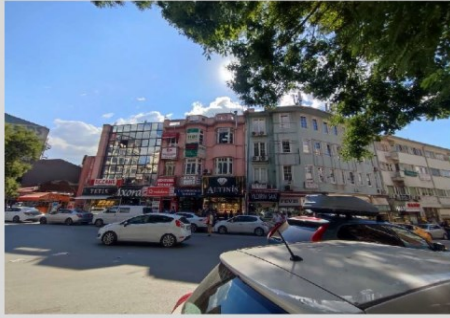
Çizelge 7.1. İşlev önerilen yapılar

İşlev Önerilme Gerekçesi	Yapı konumu dolayısıyla Anafartalar Caddesi için önemli bir noktadadır fakat niteliksiz bir yapıdır. Müdahale tablosundaki önerilere ek olarak caddenin sosyal ihtiyaçlarını karşılayacak yeni bir işlev verilmesi önerilmektedir.	Cadde üzerindeki köşe yapılardan olan 45 ve 46 envanter numaralı tescilli yapıların zemin katları caddede yaygın olarak görülen kuyumculuk dükkanlarıdır fakat üst katları kullanılmayan ve işlev olarak anlamsız denebilecek türdedir. Bu bağlamda cadde geneliyle uyumlu olacak yeni bir işlev verilerek yapının korunmasının sürdürülebilirliğinin sağlanması önerilmektedir.	Tez kapsamında tescil önerilen 1920-1930 yapımı yılı yapılar, caddenin kültürel sürdürülebilirliği için önemlidir. Konum olarak caddenin orta kısımlarında kalan yapıların, ulaşım anlamında da makul bir konumda olması ve işlevlerinin cadde ile yeterince uyumlu olmamaları sebebiyle yeniden işlevlendirilmesi önerilmektedir.
