**GELENEKSEL MARDİN EVLERİNE AİT AHŞAP KAPILARIN  
MALZEME VE YAPIM TEKNİĞİ BAKIMINDAN İNCELENMESİ**

**YÜKSEK LİSANS TEZİ  
MOBİLYA VE DEKORASYON EĞİTİMİ**

**GAZİ ÜNİVERSİTESİ  
FEN BİLİMLERİ ENSTİTÜSÜ**

**Şubat 2010  
ANKARA**

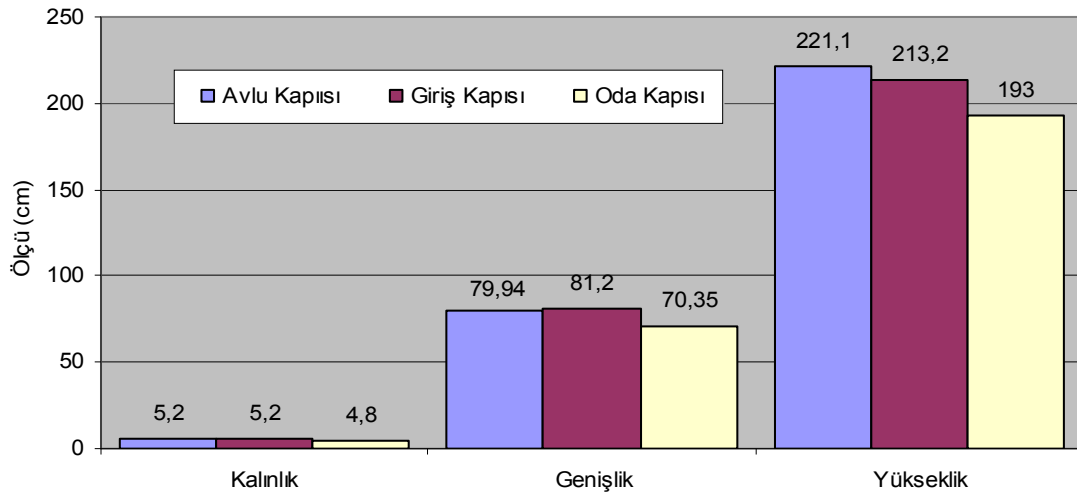
Şekil 4.1. Avlu, giriş ve oda kapı kanatlarının ortalama boyutları

Çizelge 4.7 incelendiğinde kapı türlerine göre ölçü farklılıkları bulunduğu görülmektedir. Ölçü farklılıklarının istatistiksel açıdan önemli olup olmadığını tespit etmek için yapılan varyans analizi sonuçları Çizelge 4.8’de verilmiştir.

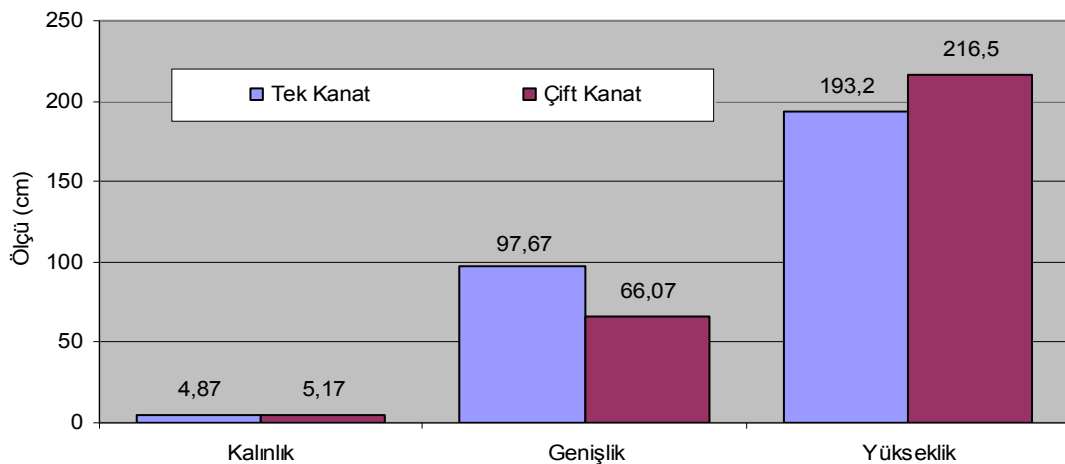
Kanat sayısı esas alınarak hazırlanan boyutsal özellikler Şekil 4.2’de verilmiştir.

Şekil 4.2. Kanat sayısına göre kalınlık, genişlik ve yükseklik ölçüleri

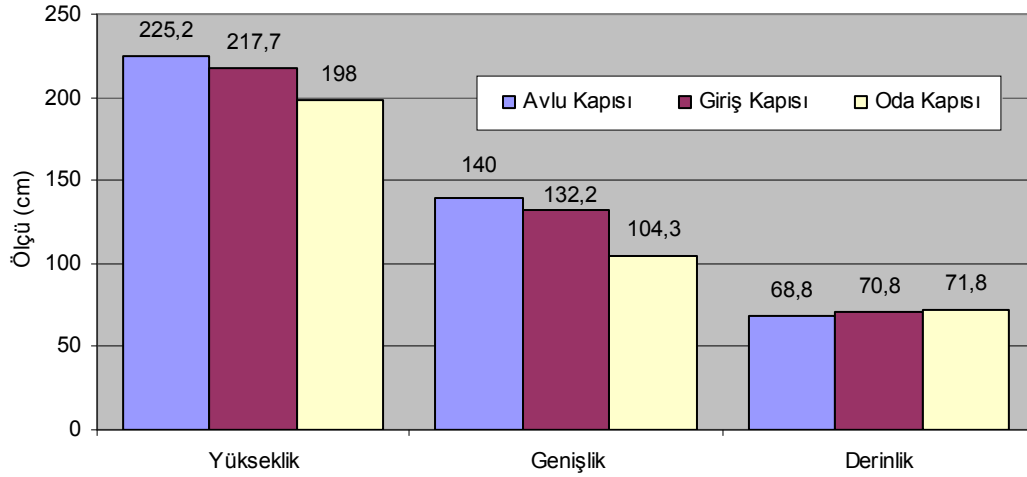
Avlu, giriş ve oda kapılarına ait kapı boşluklarının ölçüleri, kapı türüne göre farklılıklar göstermektedir. Bunlara ilişkin değerler Şekil 4.3'te verilmiştir.

Şekil 4.3. Ortalama kapı boşluğu ölçüleri

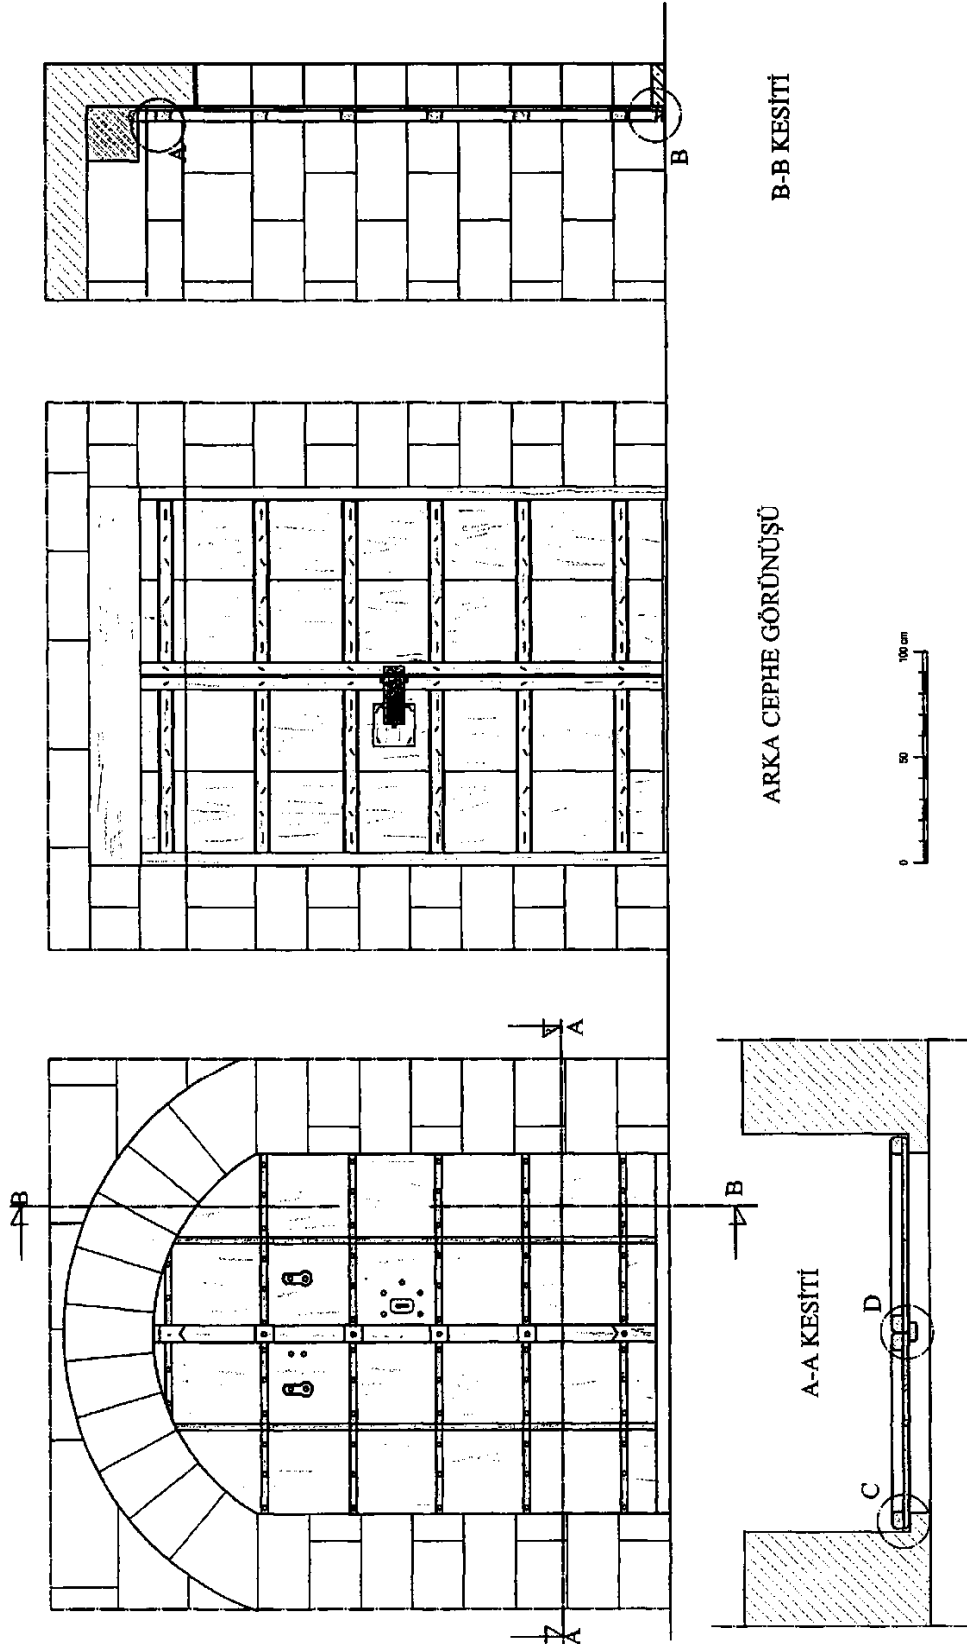
Şekil 4.4. Mardin evlerine ait kapıların genel görüntüsü

Kapıların genelinin ortak özelliklerini temsil eden net resim, kesit resmi ve detay resimlerini kapsayan çizimler Şekil 4.4 ve Şekil 4.5'te verilmiştir.

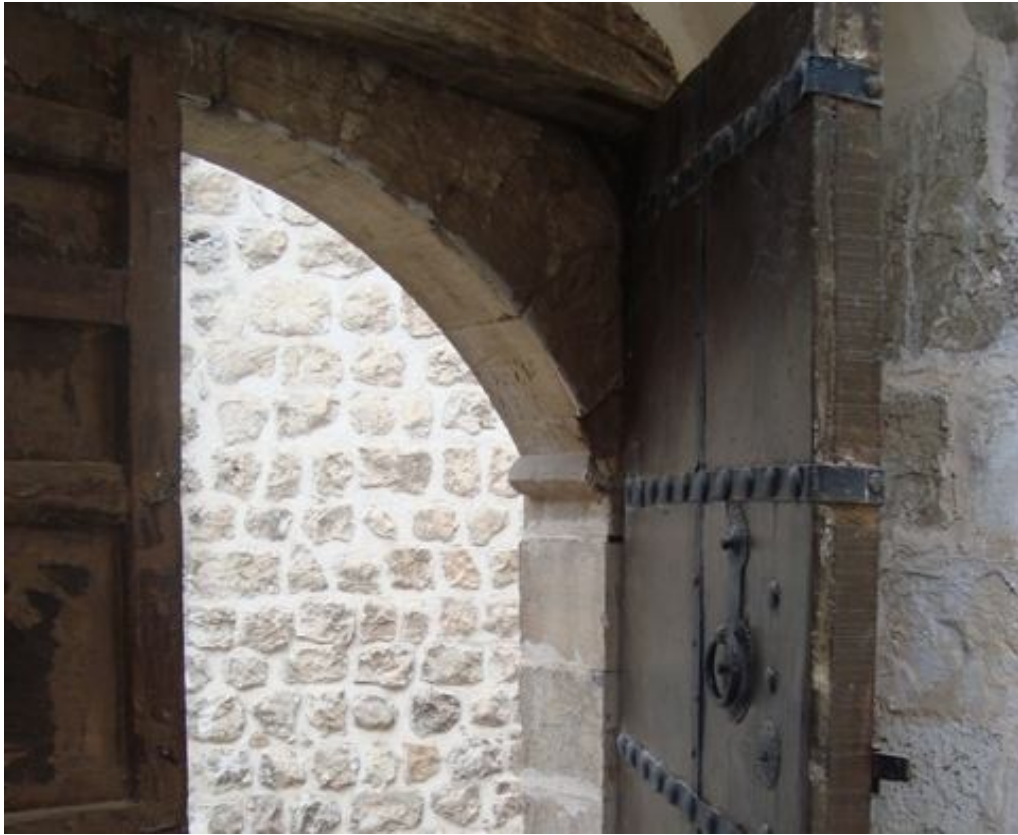
Resim 4.1. İncelenen kapıların yapım tekniđine ilişkin genel görünüş

İncelenen tüm kapıların, geniş tahtaların dikey yönde yan yana getirilerek, metal kuşakla çevrilmek sureti ile arkadan dövme çivi ile çakıldığı belirlenmiştir. Kapıların yapımında kullanılan çakma tekniđi haricinde herhangi bir konstrüksiyon kullanılmamış olup, bu durum avlu, giriş ve oda kapılarının tamamında geçerlidir. Yapım tekniđine ilişkin genel görünüş ve detay görüntüsü Resim 4.1’de verilmiştir.

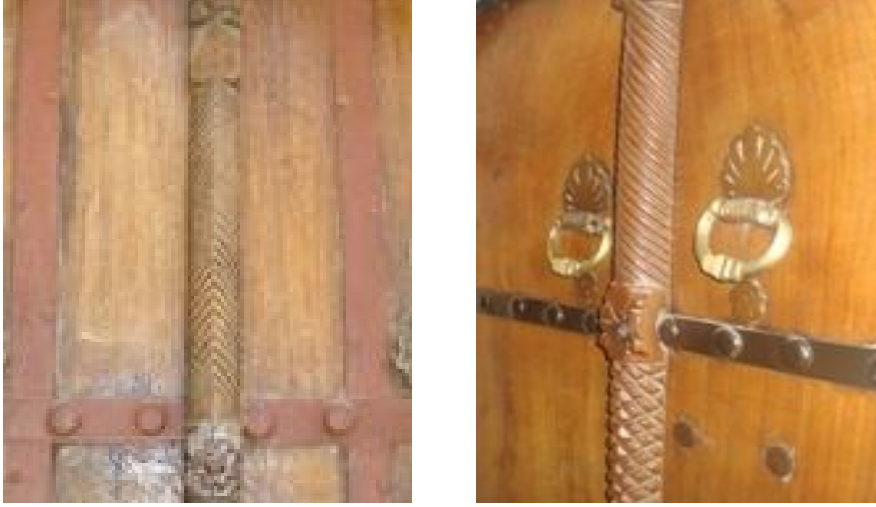
İncelenen kapıların genellikle süslemesiz, düz hatlardan oluşan yapıda oldukları, sadece çift kanatlı kapıların bini çıtasında çok basit ve sade olarak nitelendirilebilecek tarzda; burgu ve spiral şeklinde süslemenin olduğu belirlenmiştir. Süslemeye ilişkin örnekler Resim 4.2’de verilmiştir

Resim 4.2. İncelenen kapıların süslemelerine ait örnekler

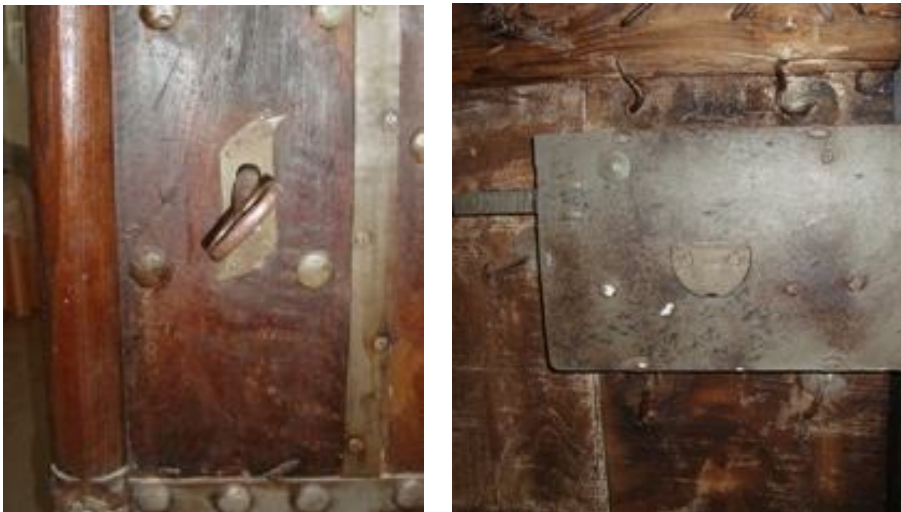
İncelenen kapıların tamamında basit kapazlama kilit kullanıldığı ve bazı kapılarda bu kilitlerin yerine, günümüzde kullanılan ve farklı özelliklerdeki kilitlerin takıldığı tespit edilmiştir. Sürgüler ve kancalar çift kanatlı avlu, giriş ve oda kapılarında, kanatları sabitlemek ve gerektiğinde açmak için kullanılmıştır. Bu eklentilerin yapımında metal levha ve profiller kullanılmıştır. Özellikle kilit, sürgü ve kancaların uyum içinde olduğu görülmüştür (Resim 4.3).

Resim 4.3. İncelenen kapılara ait kilit görüntüleri

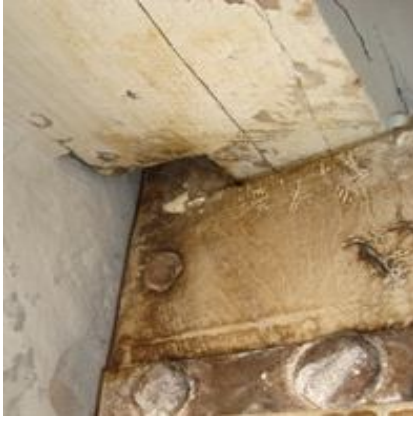
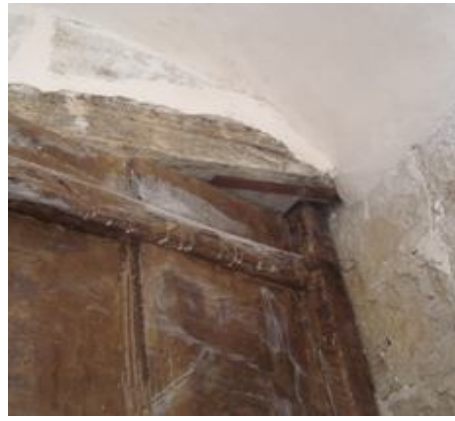
Geleneksel Mardin evi kapılarında mekanik (metal vb.) menteşe kullanılmadığı tespit edilmiştir. Kapının açılıp kapanmasını sağlamak üzere evin yapımı aşamasında kapı boşluğu üstünde konumlandırılmış yaklaşık 30x30 cm kesit ölçülerindeki lentoya bir yuva, zemindeki (genellikle taş) izdüşümünde ise bir yatak hazırlanmıştır. Kapı serenin üst kısmı 5 cm kadar yukarıya taşırılmış ve bu fazlalık, lentodaki yuvaya uygun şekillendirilmiştir (Resim 4.4).

Resim 4.4. Lento ile ilişkilendirilmiş açılıp kapanma sistemi görüntüleri (üst)

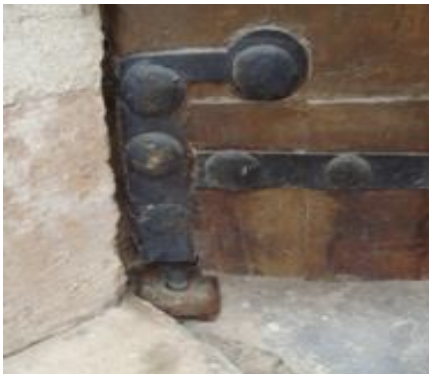
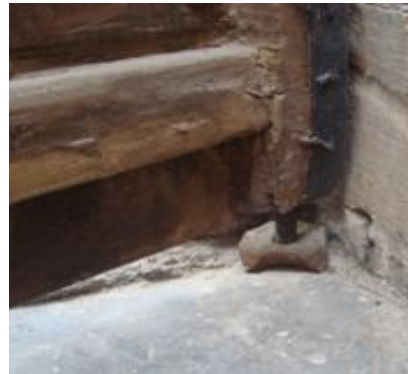
Alt kısımda ise genellikle kapı kanadına monte edilen bir metal aksamın, zeminde hazırlanan yatağa yerleştirilmesi ile mil menteşe çalışma prensibine benzer bir mantıkla kapı kanatları açılıp kapanmakta olduğu belirlenmiştir (Resim 4.5).

Resim 4.5. Zemin ile ilişkilendirilmiş açılıp kapanma sistemi görüntüleri (alt)

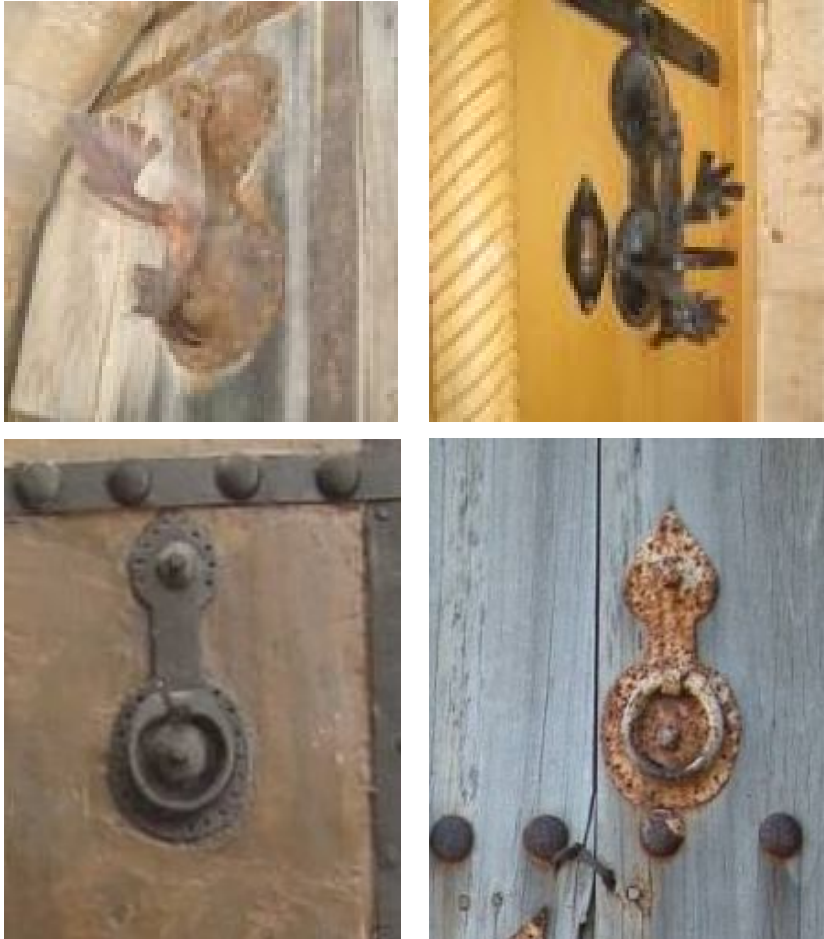
Resim 4.6. İncelenen kapılara ait kapı tokmakları görüntüleri.

Avlu, giriş ve oda kapılarının tümünde tokmak kullanıldığı görülmüştür. Eve gelen kişilerin kapıyı çalmaları için kullanılan tokmalardan her kanatta bir tane bulunmaktadır. Kanatların ikisinde de simetri oluşturacak şekilde bulunan tokmakların motifleri benzerlik göstermektedir. Tokmakların büyük çoğunluğu düz halka şeklinde olup, bazılarında ise kuş figürü kullanılmıştır. Kapı halkaları ve kulplar kapının itilip çekilmesine yardımcı olması için kullanılmıştır. Kapı tokmaklarına ilişkin örnekler Resim 4.6’da verilmiştir.

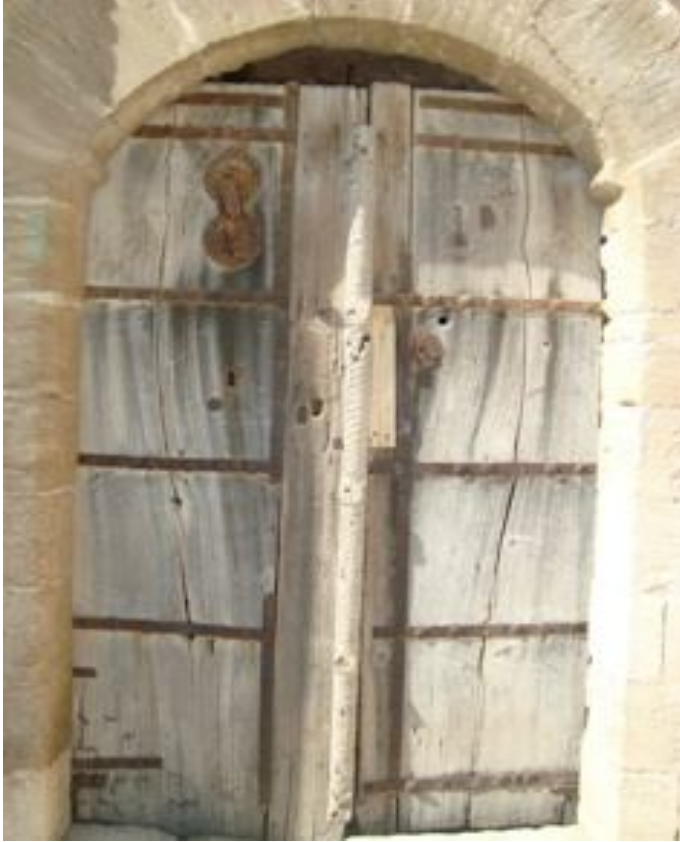
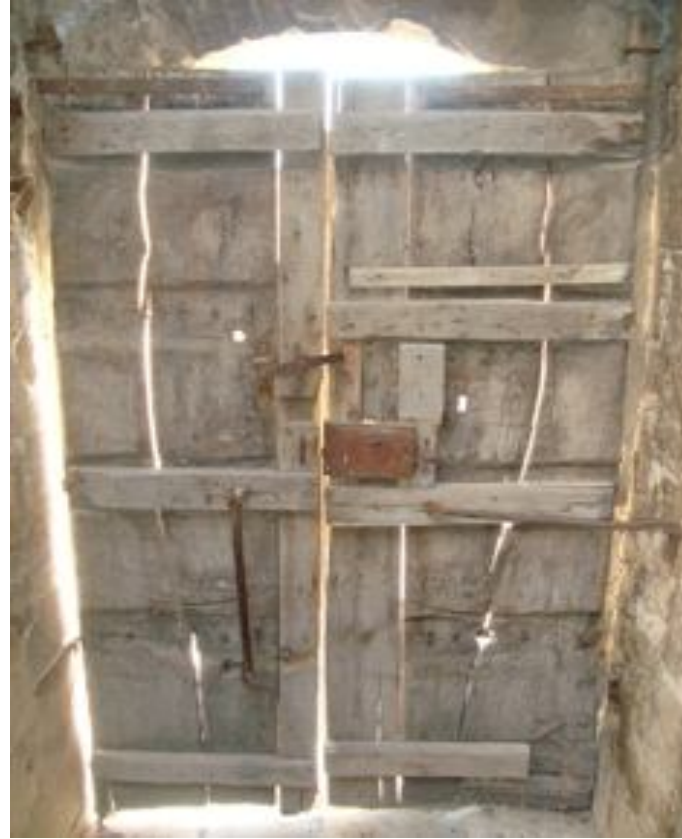
Resim 1.1. Geleneksel Mardin evi 1 nolu avlu kapısı cephe görüşleri

| <b>Kapı Bozulma Durumu</b> | Biraz | A | <b>Çatlama</b> | | <b>A</b> | <b>Çarpılma</b> | | <b>A</b> | <b>Çürüme</b> | | <b>A</b> | |

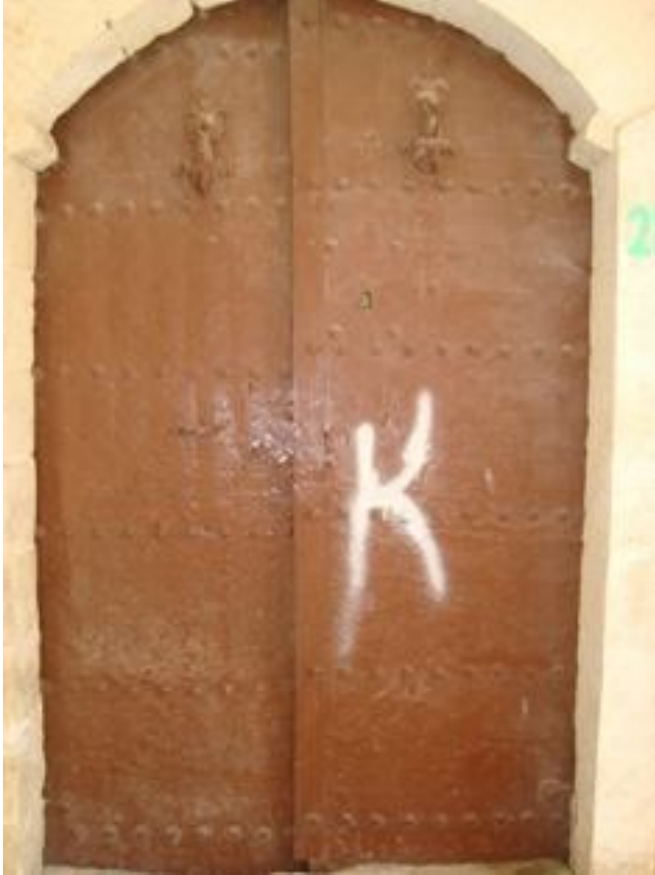
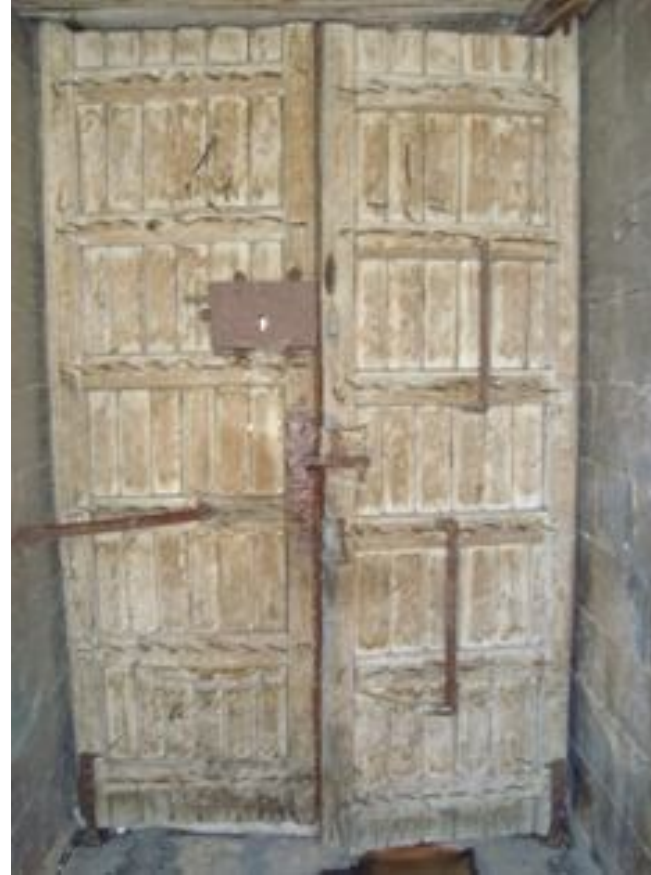
Resim 1.2. Geleneksel Mardin evi 2 nolu avlu kapısı cephe görüşleri

| <b>Kapı Bozulma Durumu</b> | Biraz | A | <b>Çatlama</b> | | <b>A</b> | <b>Çarpılma</b> | | <b>A</b> | <b>Çürüme</b> | | | A | |

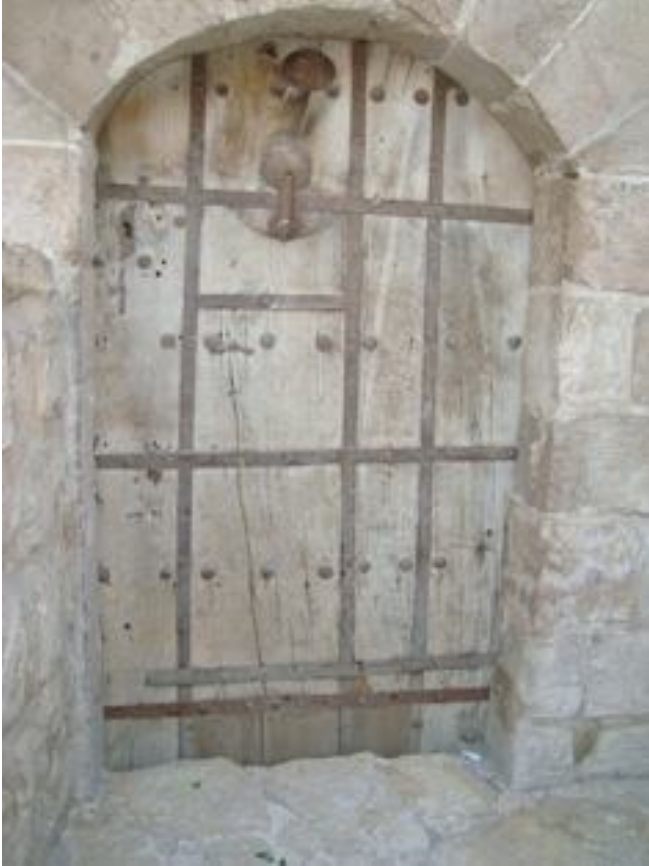
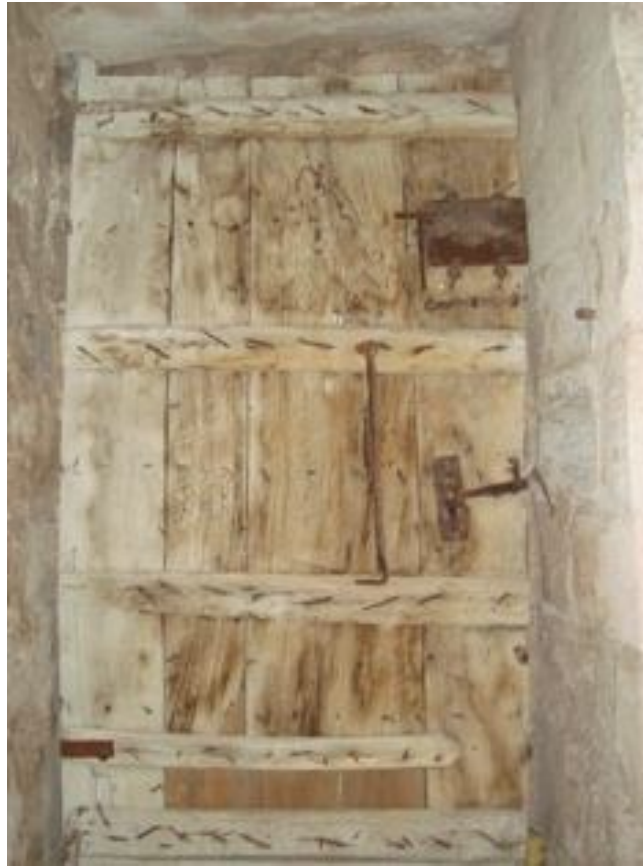
Resim 1.3. Geleneksel Mardin evi 3 nolu avlu kapısı cephe görüşleri

| <b>Kapı Bozulma Durumu</b> | Biraz | A | <b>Çatlama</b> | | <b>A</b> | <b>Çarpılma</b> | | <b>A</b> | <b>Çürüme</b> | | | A | |

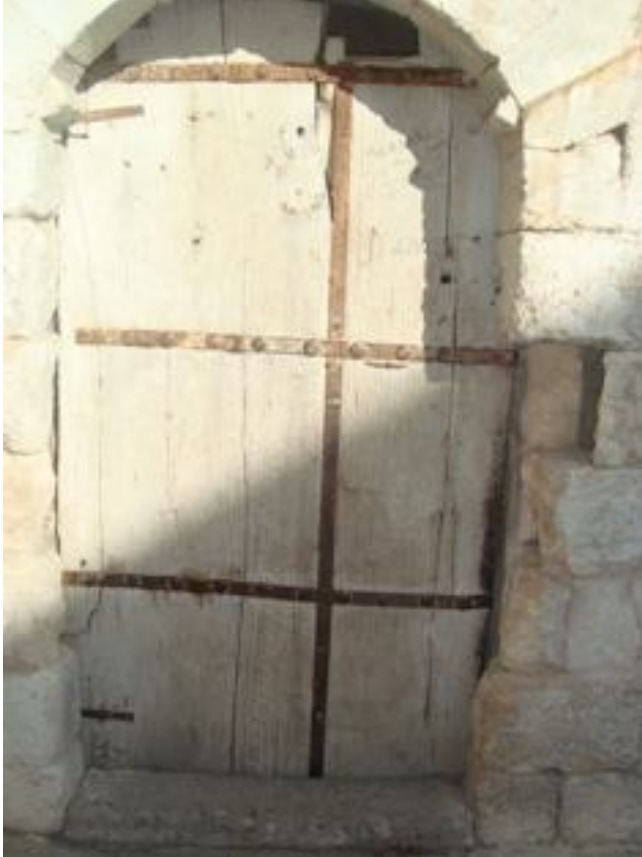
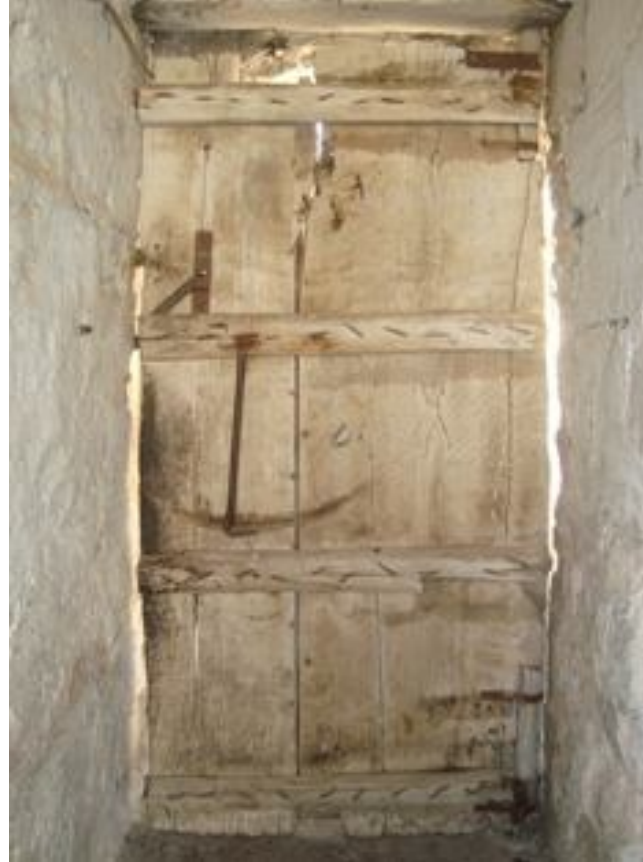
Resim 5.1. Geleneksel Mardin evi 5 nolu avlu kapısı cephe görünüşleri

| <b>Kapı Bozulma Durumu</b> | Biraz | A | <b>Çatlama</b> | | <b>A</b> | <b>Çarpılma</b> | | <b>A</b> | <b>Çürüme</b> | | A | |

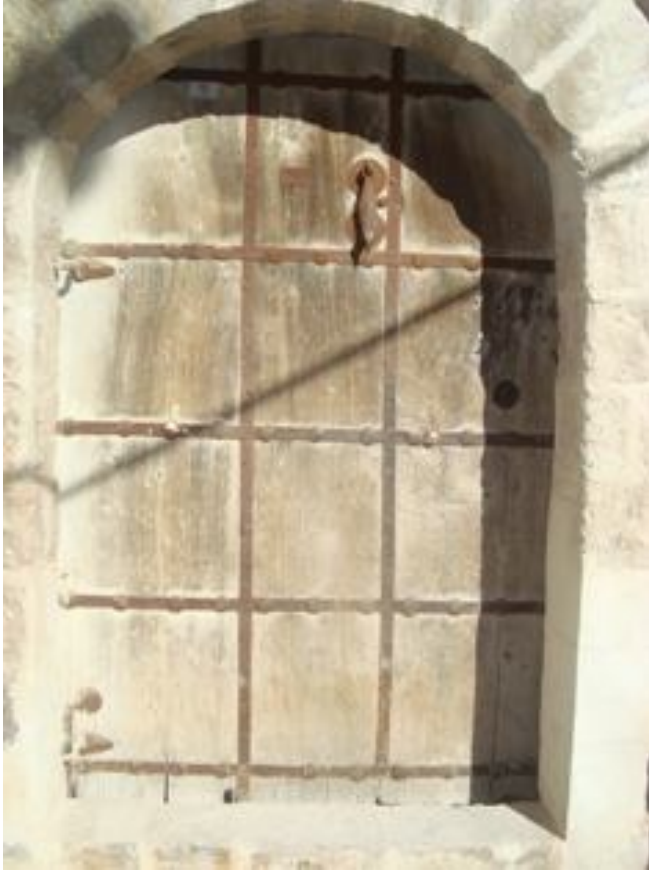
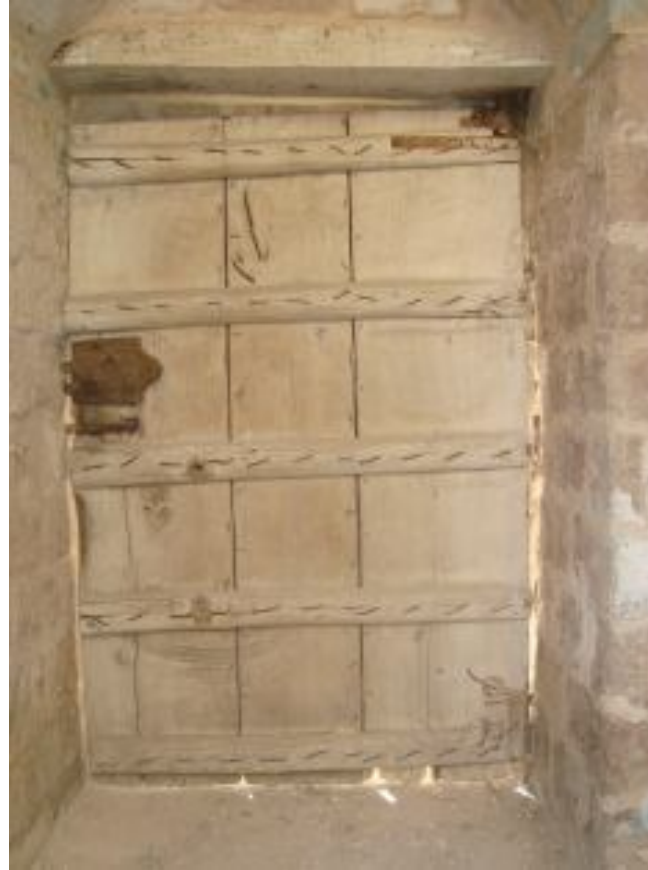
Resim 1. 8. Geleneksel Mardin evi 8 nolu avlu kapısı cephe görüşleri

| <b>Kapı Bozulma Durumu</b> | Biraz | A | <b>Çatlama</b> | | <b>A</b> | <b>Çarpılma</b> | | <b>C</b> | <b>Çürüme</b> | | | |

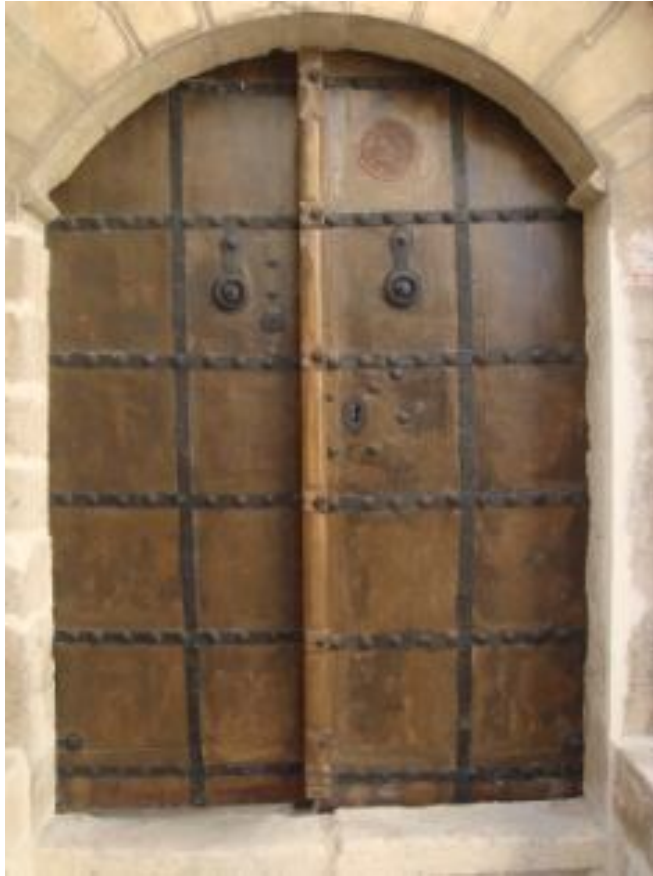
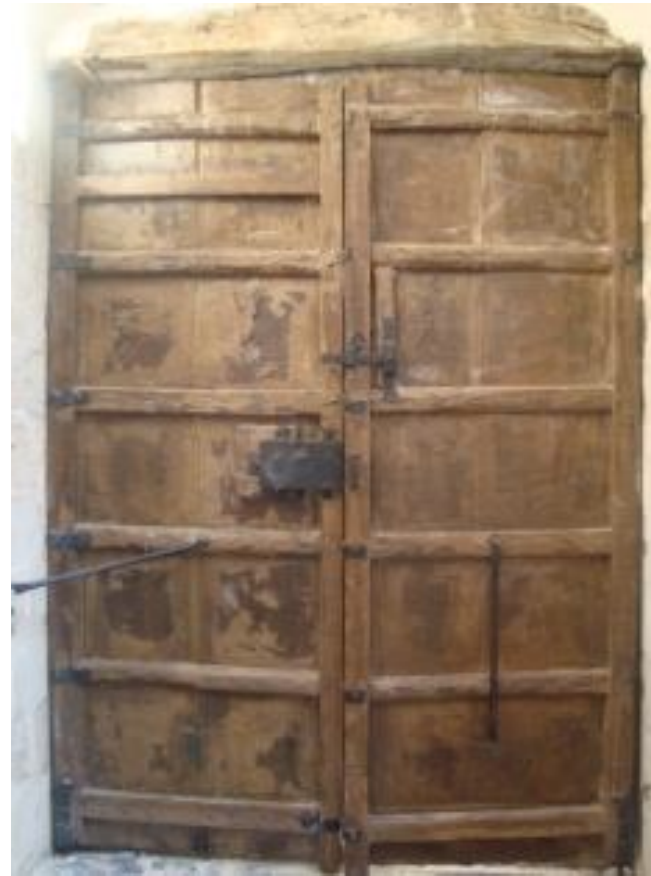
Resim 1. 9. Geleneksel Mardin evi 9 nolu avlu kapısı cephe görüşleri

| <b>Kapı Bozulma Durumu</b> | Biraz | A | <b>Çatlama</b> | | <b>A</b> | <b>Çarpılma</b> | | <b>C</b> | <b>Çürüme</b> | | | |

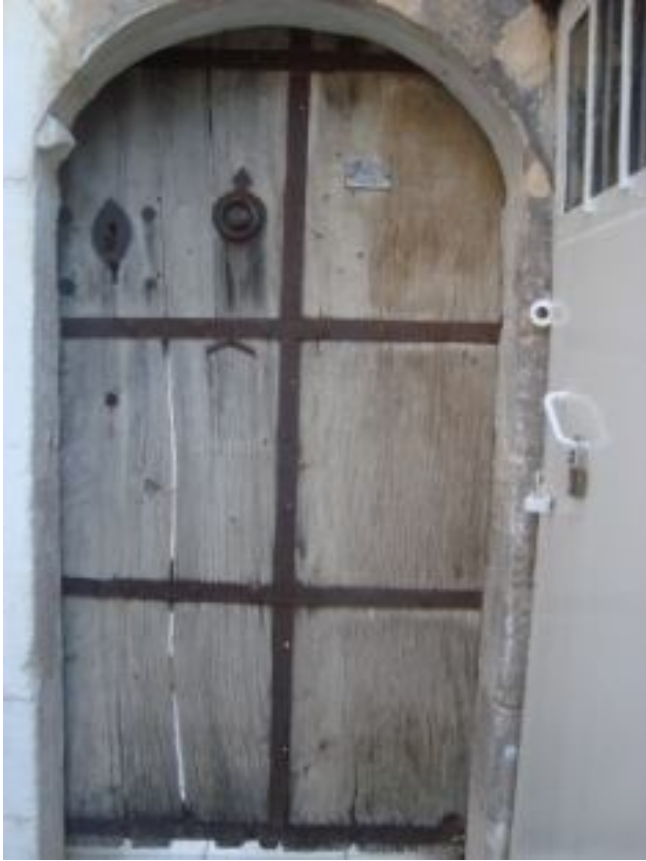
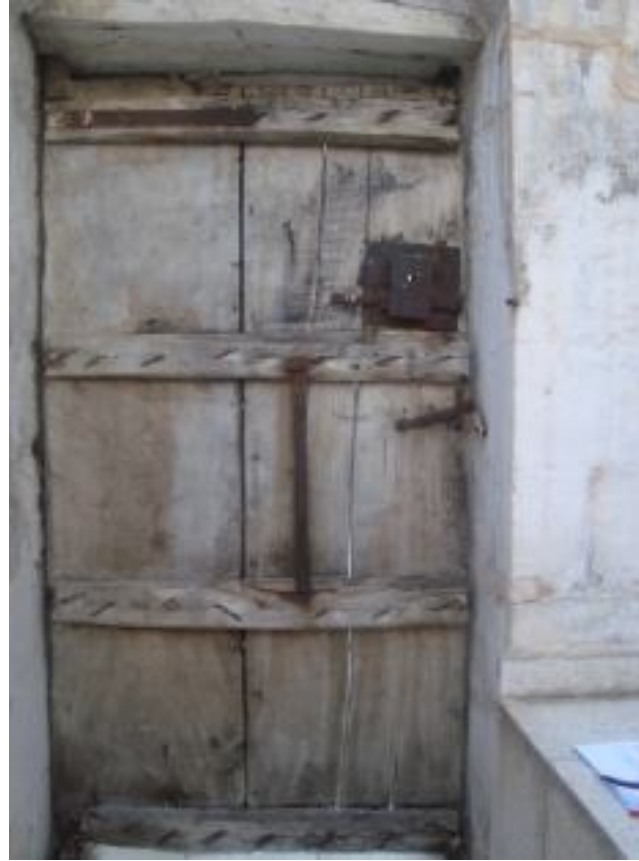
Resim 1.10. Geleneksel Mardin evi 10 nolu avlu kapısı cephe görünüşleri

| <b>Kapı Bozulma Durumu</b> | Biraz | A | <b>Çatlama</b> | | <b>A</b> | <b>Çarpılma</b> | | <b>C</b> | <b>Çürüme</b> | | | |

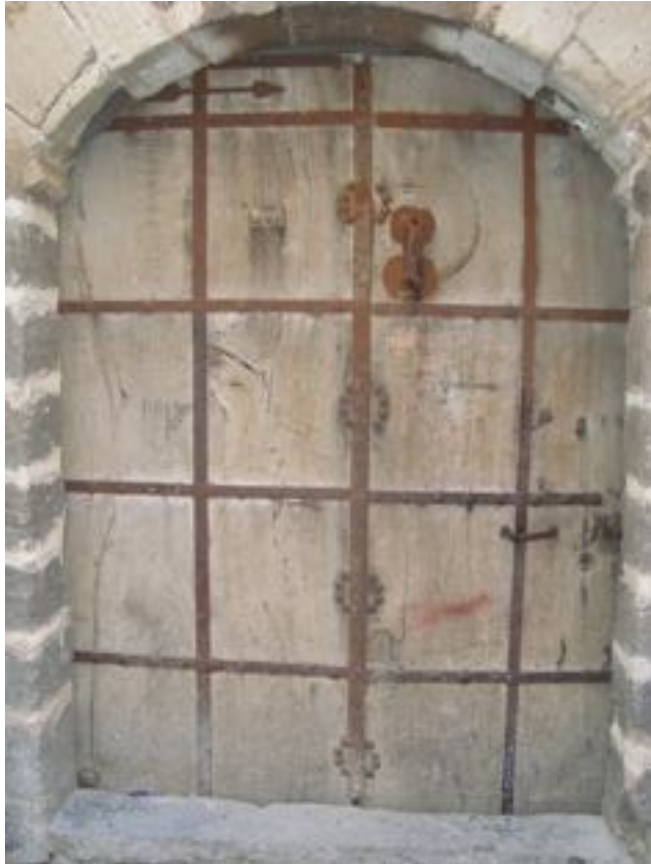
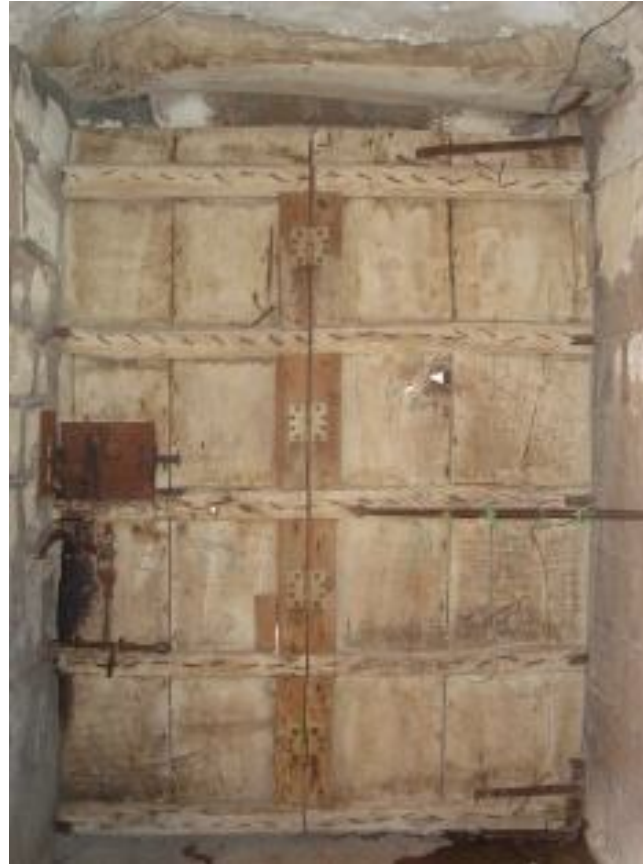
Resim 1.11. Geleneksel Mardin evi 11nolu avlu kapısı cephe görüşleri

| | Biraz | A | <b>Çatlama</b> | | <b>A</b> | <b>Çarpılma</b> | | <b>C</b> | <b>Çürüme</b> | | | |

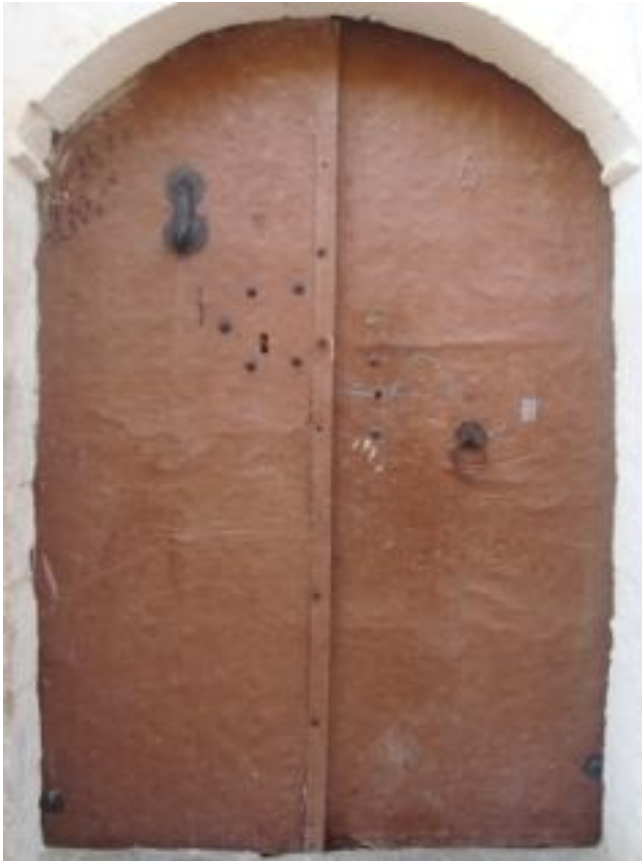
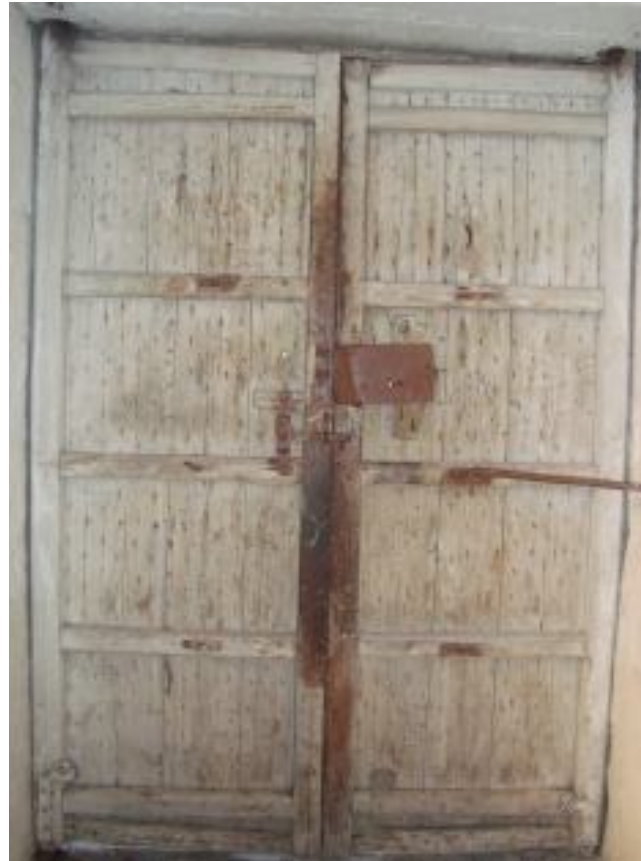
Resim 1.13. Geleneksel Mardin evi 13 nolu avlu kapısı cephe görüşleri

| <b>Kapı Bozulma Durumu</b> | Biraz | A | <b>Çatlama</b> | | <b>A</b> | <b>Çarpılma</b> | | <b>A</b> | <b>Çürüme</b> | | A | |

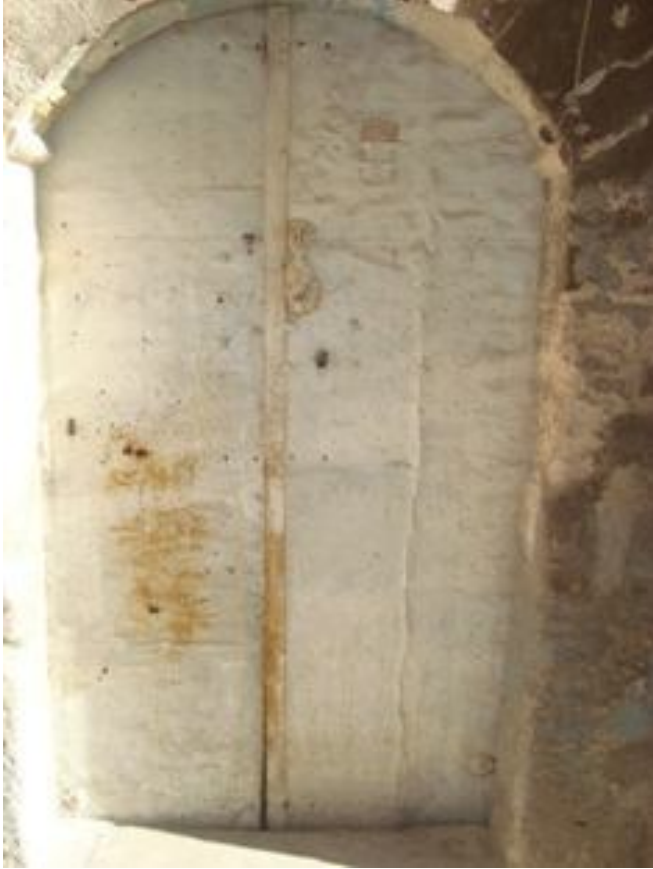
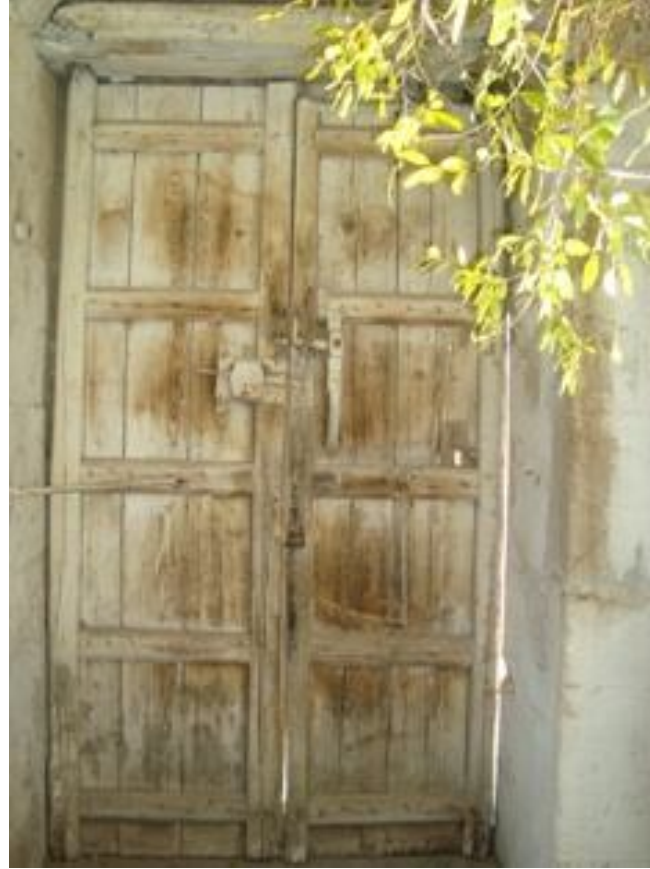
Resim 1.14. Geleneksel Mardin evi 14 nolu avlu kapısı cephe görünüşleri

| <b>Kapı Bozulma Durumu</b> | Biraz | A | <b>Çatlama</b> | | <b>Çarpılma</b> | | <b>Çürüme</b> | | | | | |

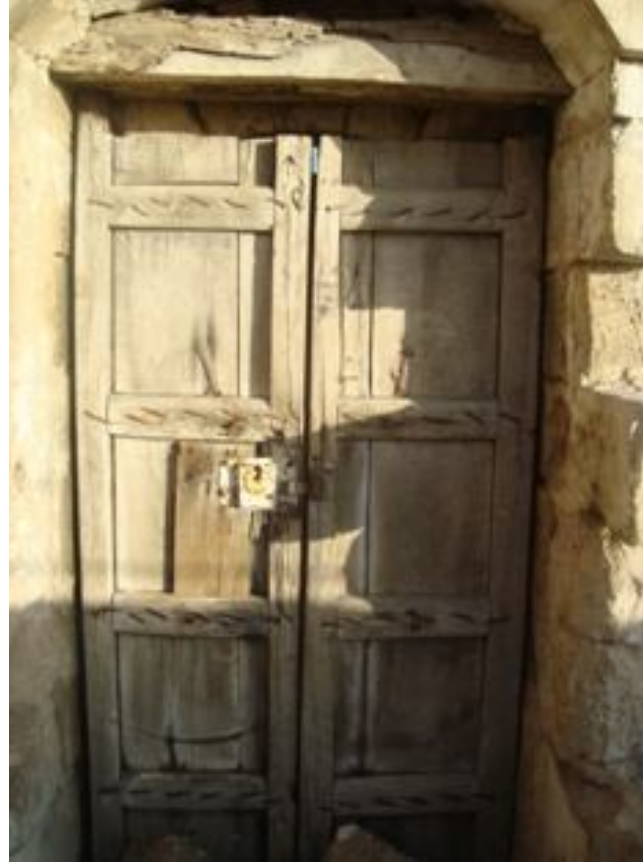
Resim 1.16 Geleneksel Mardin evi 16 nolu avlu kapısı cephe görünüşleri

| <b>Kapı Bozulma Durumu</b> | Biraz | A | <b>Çatlama</b> | | <b>B</b> | <b>Çarpılma</b> | | <b>B</b> | <b>Çürüme</b> | | | |

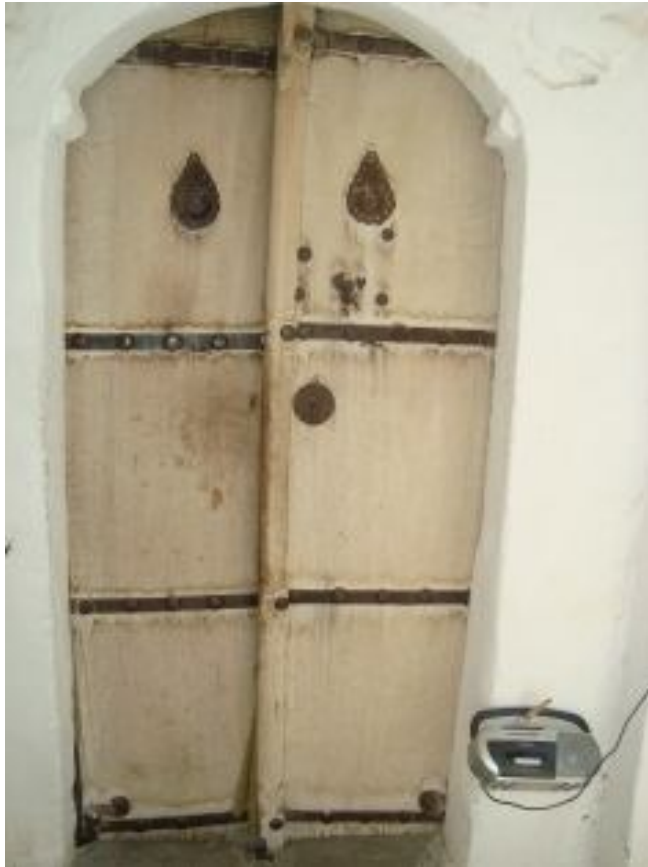
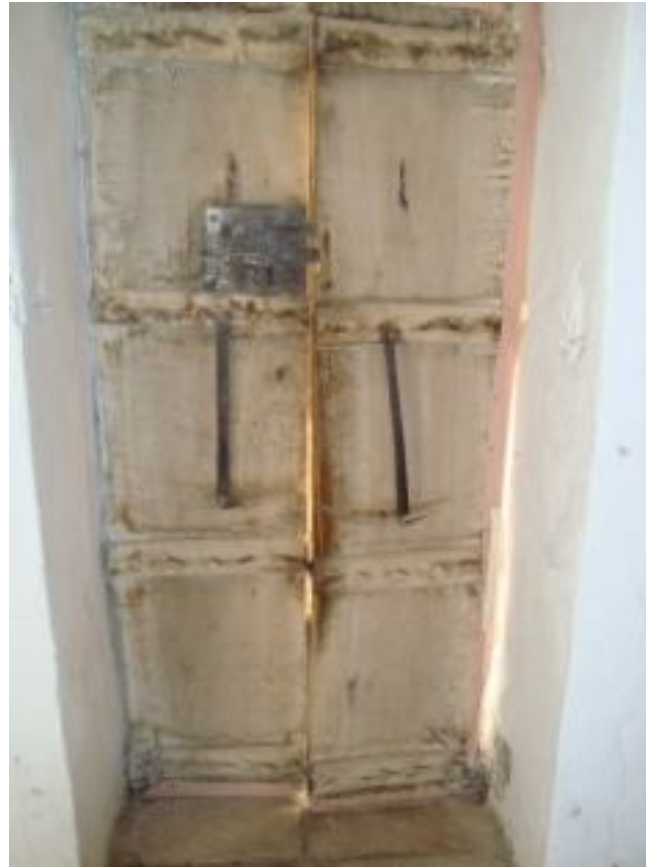
Resim 2.1. Geleneksel Mardin evi 1 nolu giriş kapısı cephe görüşleri

| <b>Kapı Bozulma Durumu</b> | Biraz | A | <b>Çatlama</b> | | <b>A</b> | <b>Çarpılma</b> | | <b>C</b> | <b>Çürüme</b> | | | |

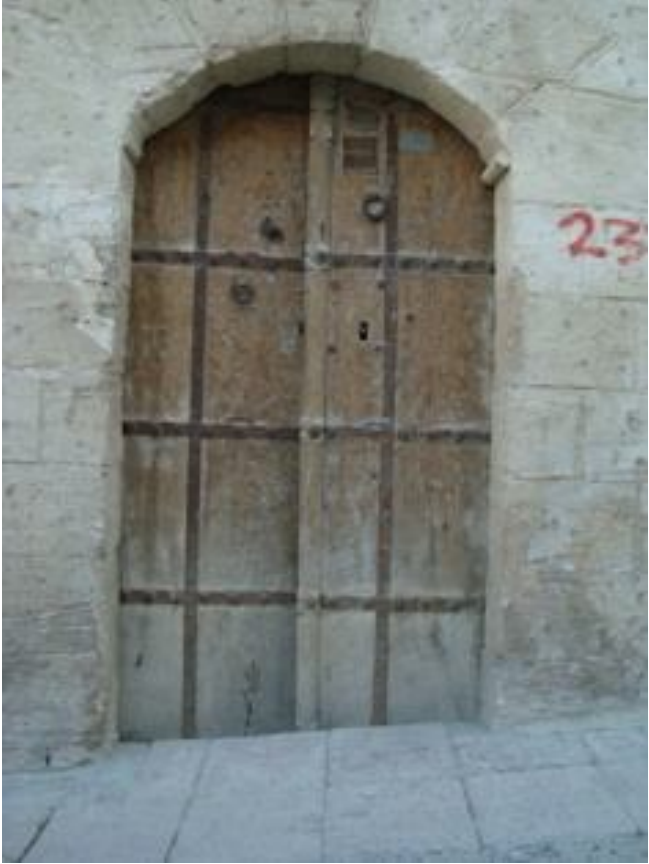
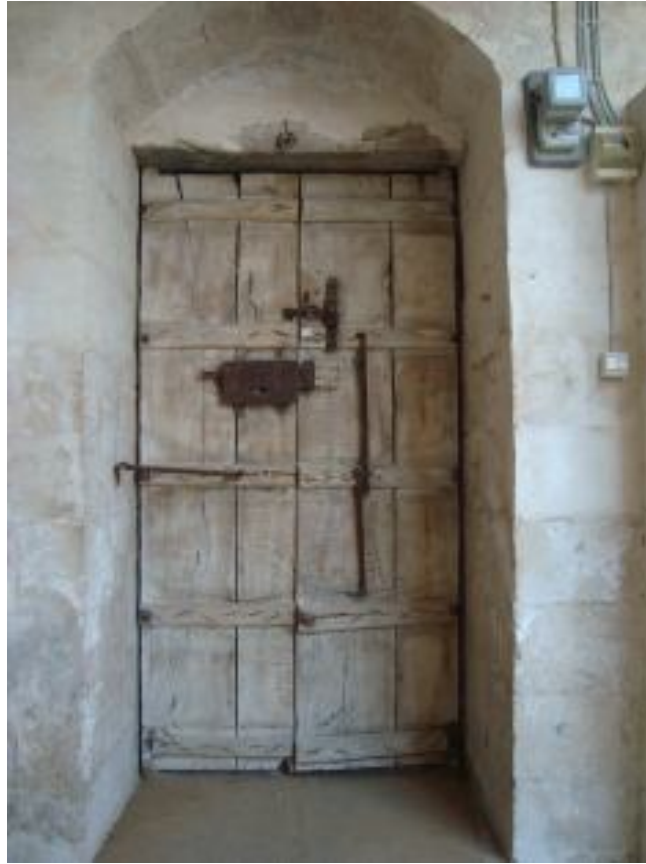
Resim 2.2. Geleneksel Mardin evi 2 nolu giriş kapısı cephe görünüşleri

| <b>Kapı Bozulma Durumu</b> | Biraz | A | <b>Çatlama</b> | | <b>A</b> | <b>Çarpılma</b> | | <b>A</b> | <b>Çürüme</b> | | | A |
