**GELENEKSEL MARDİN EVLERİNE AİT AHŞAP KAPILARIN  
MALZEME VE YAPIM TEKNİĞİ BAKIMINDAN İNCELENMESİ**

**YÜKSEK LİSANS TEZİ  
MOBİLYA VE DEKORASYON EĞİTİMİ**

**GAZİ ÜNİVERSİTESİ  
FEN BİLİMLERİ ENSTİTÜSÜ**

**Şubat 2010  
ANKARA**

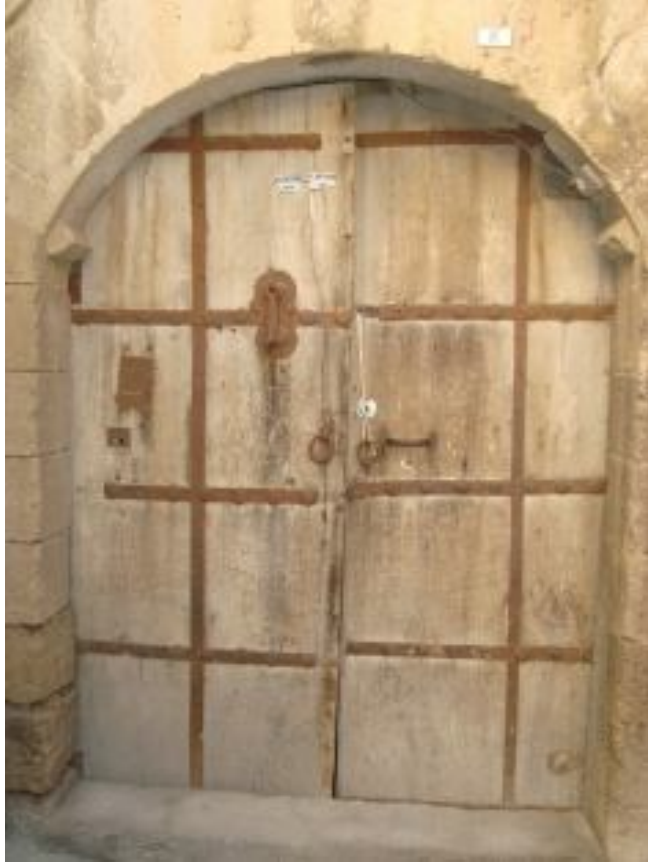
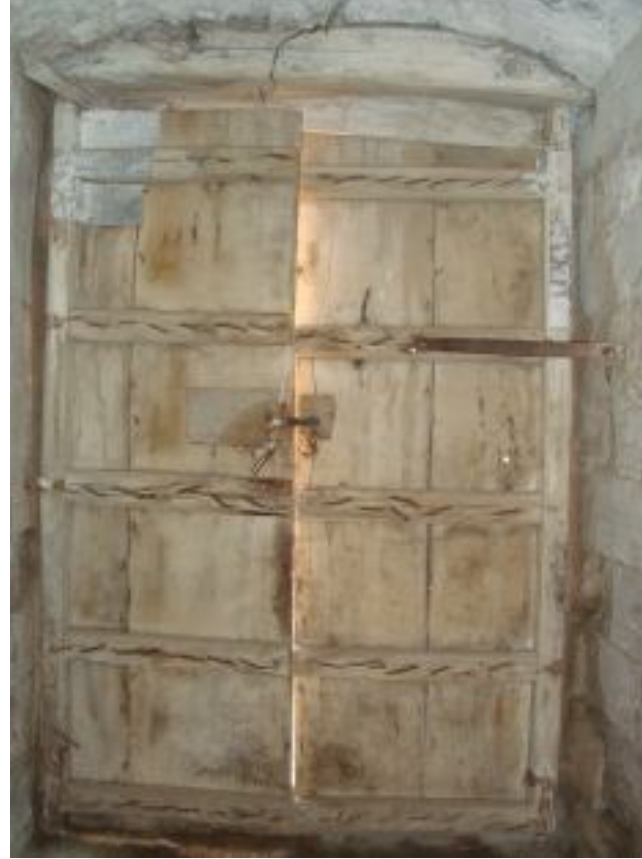
Resim 2.3. Geleneksel Mardin evi 3 nolu giriş kapısı cephe görüşleri

| <b>Kapı Bozulma Durumu</b> | Biraz | A | <b>Çatlama</b> | B | <b>Çarpılma</b> | C | <b>Çürüme</b> | C | | | | | |

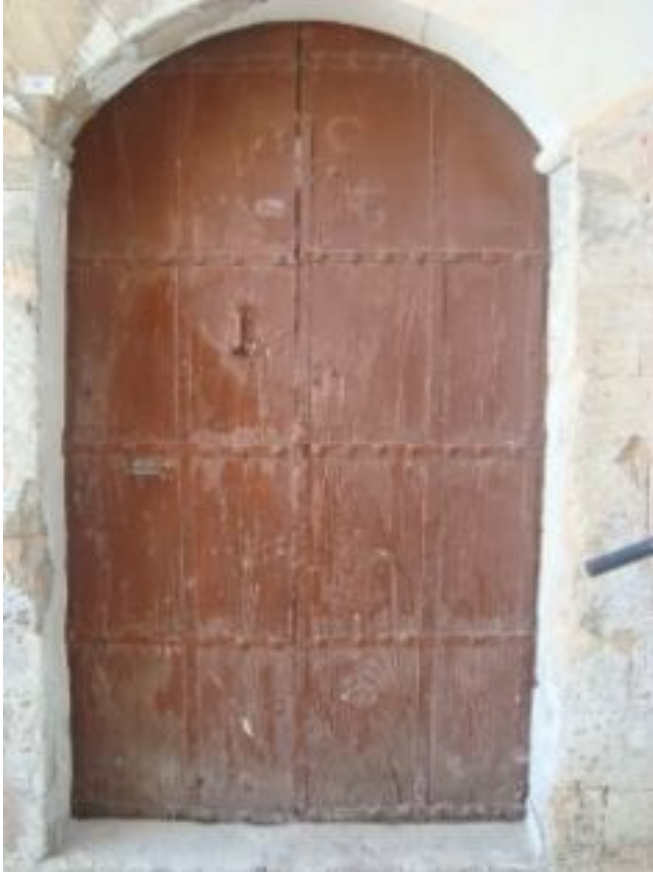
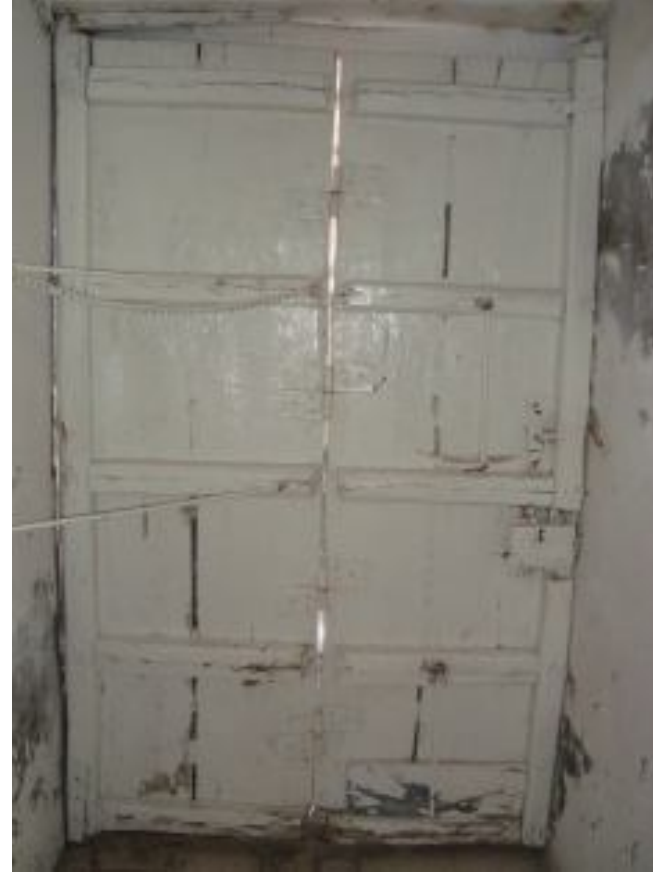
Resim 2.4. Geleneksel Mardin evi 4 nolu giriş kapısı cephe görünüşleri

| <b>Kapı Bozulma Durumu</b> | Biraz | A | <b>Çatlama</b> | A | <b>Çarpılma</b> | A | <b>Çürüme</b> | A | | | | |

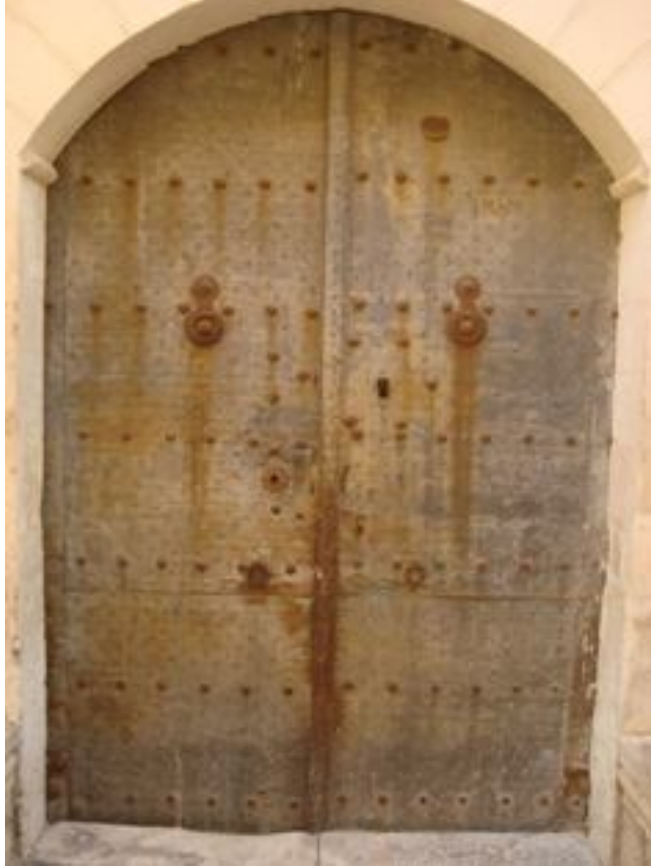
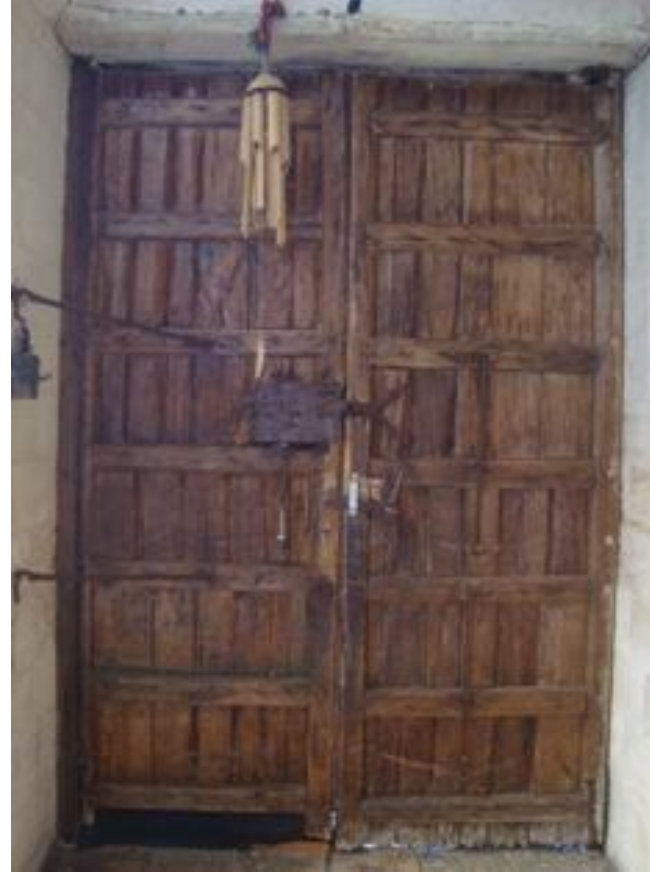
Resim 2.5. Geleneksel Mardin evi 5 nolu giriş kapısı cephe görünüşleri

| <b>Kapı Bozulma Durumu</b> | Biraz | A | <b>Çatlama</b> | | <b>A</b> | <b>Çarpılma</b> | | <b>A</b> | <b>Çürüme</b> | | <b>A</b> | |

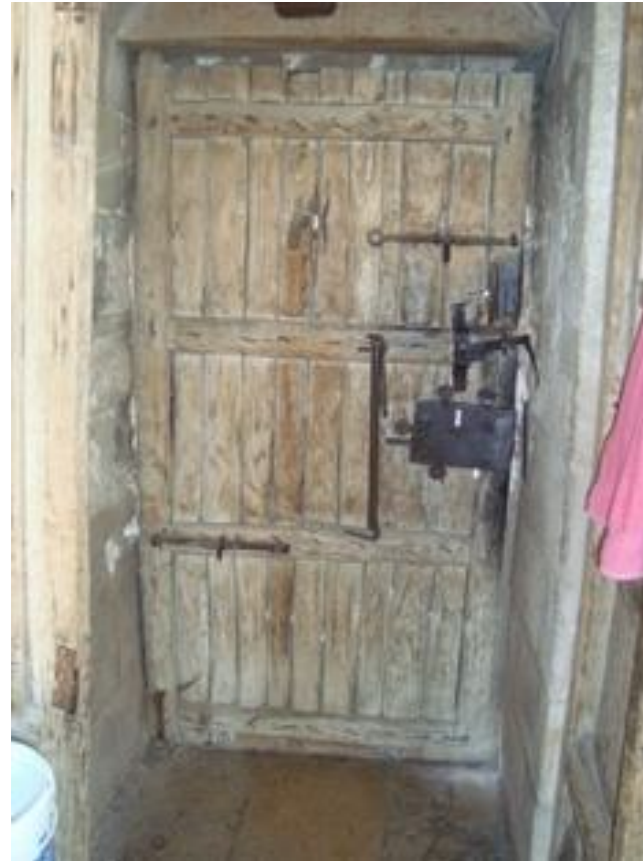
Resim 2.6. Geleneksel Mardin evi 6 nolu giriş kapısı cephe görüşleri

| <b>Kapı Bozulma Durumu</b> | Biraz | A | <b>Çatlama</b> | | <b>A</b> | <b>Çarpılma</b> | | <b>C</b> | <b>Çürüme</b> | | | | |

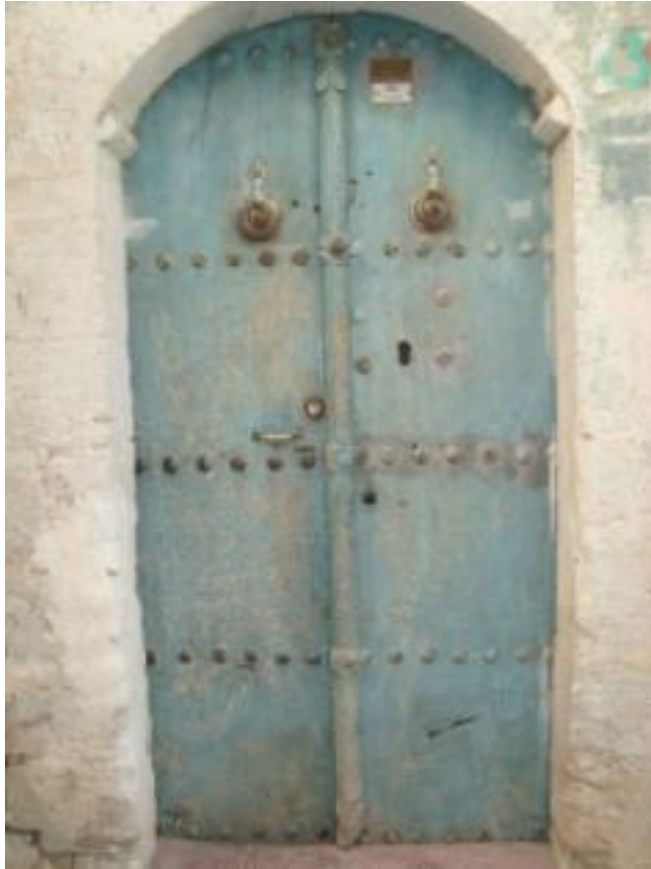
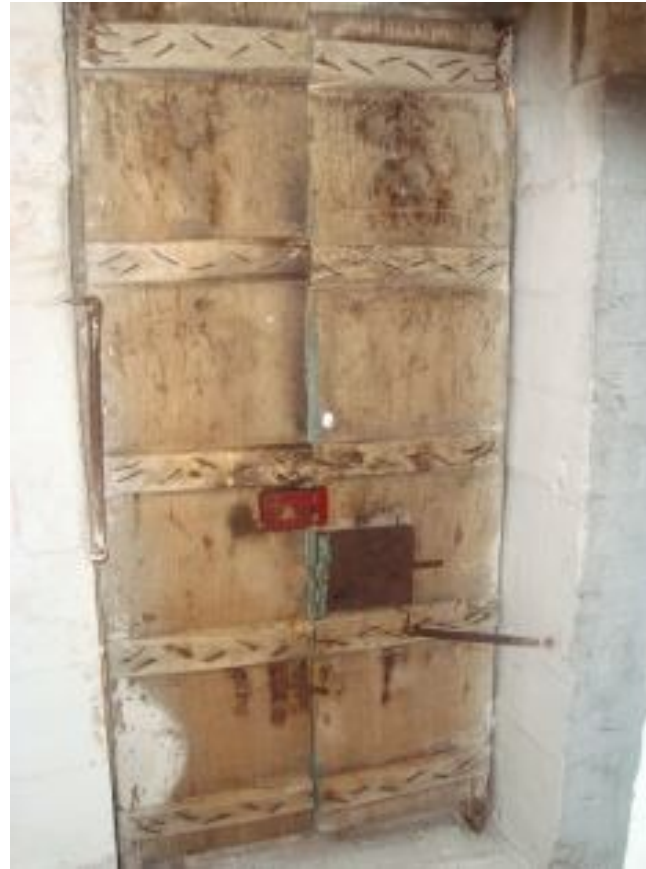
Resim 2.7. Geleneksel Mardin evi 7 nolu giriş kapısı cephe görüşleri

| <b>Kapı Bozulma Durumu</b> | Biraz | A | <b>Çatlama</b> | | <b>A</b> | <b>Çarpılma</b> | | <b>A</b> | <b>Çürüme</b> | | | |

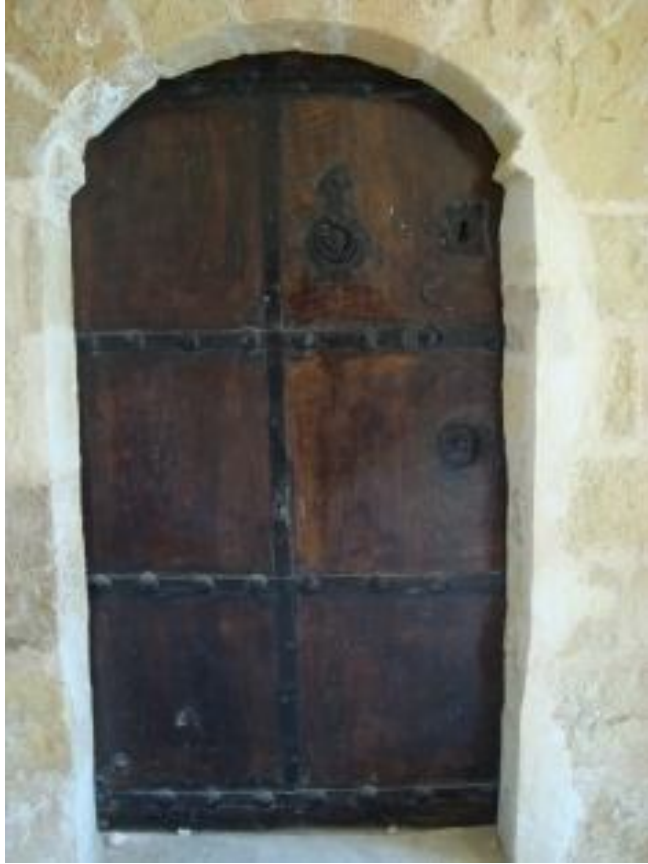
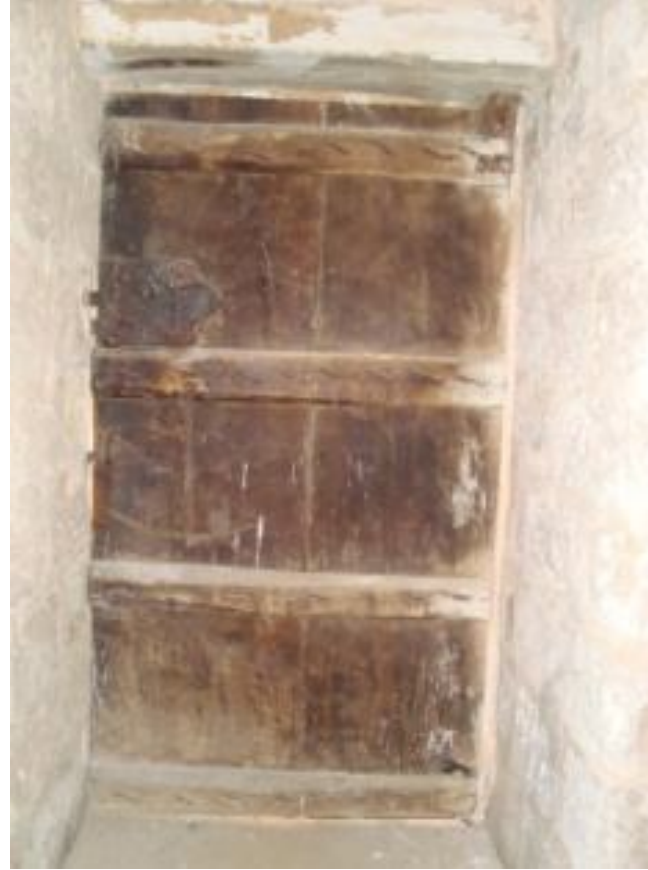
Resim 2.8. Geleneksel Mardin evi 8 nolu giriş kapısı cephe görüşleri

| | Biraz | A | <b>Çatlama</b> | | <b>Çarpılma</b> | | <b>Çürüme</b> | | | | | |

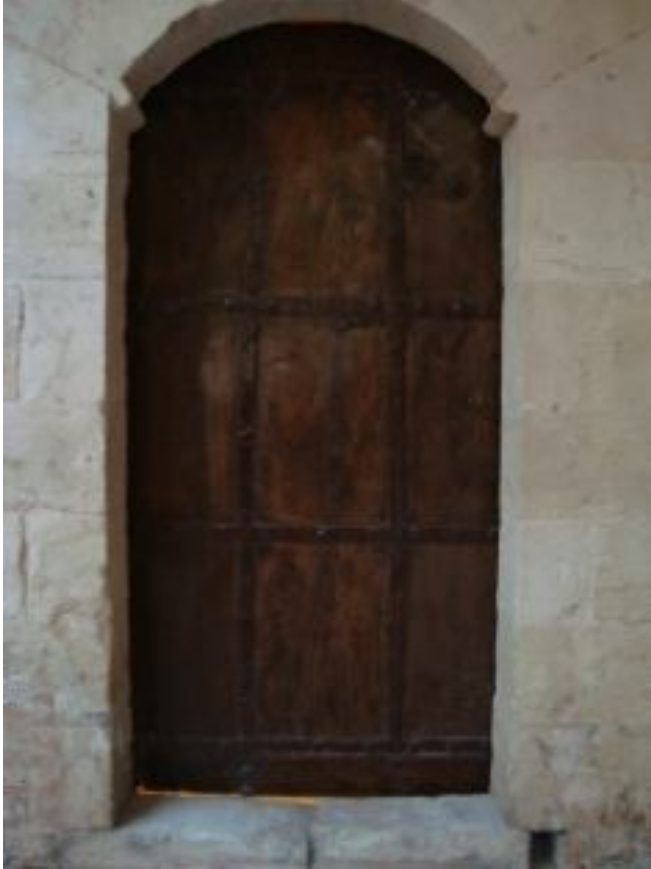
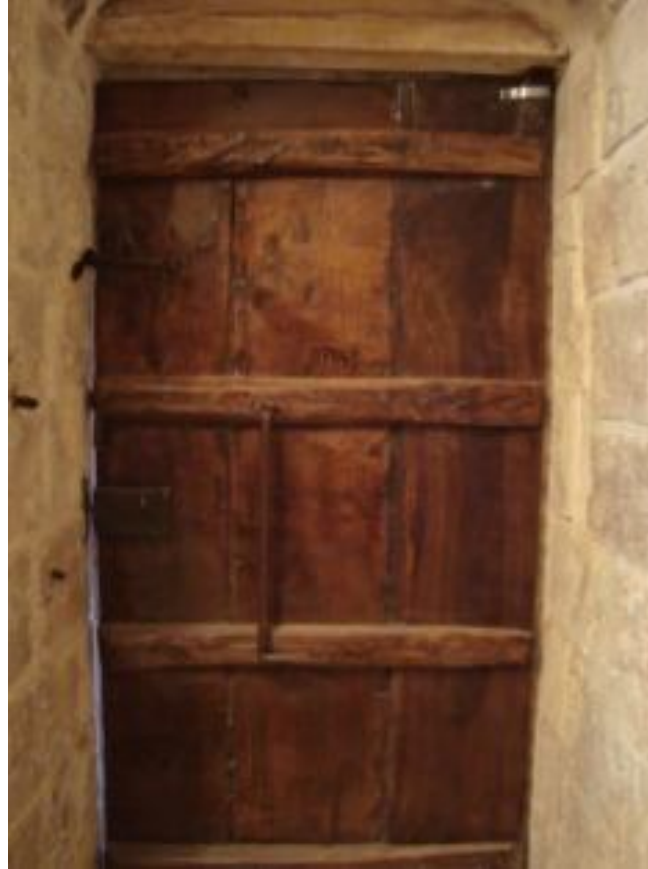
Resim 3.1. Geleneksel Mardin evi 1 nolu oda kapısı cephe görüşleri

| <b>Kapı Bozulma Durumu</b> | Biraz | A | <b>Çatlama</b> | | <b>Çarpılma</b> | | <b>Çürüme</b> | | | | | |

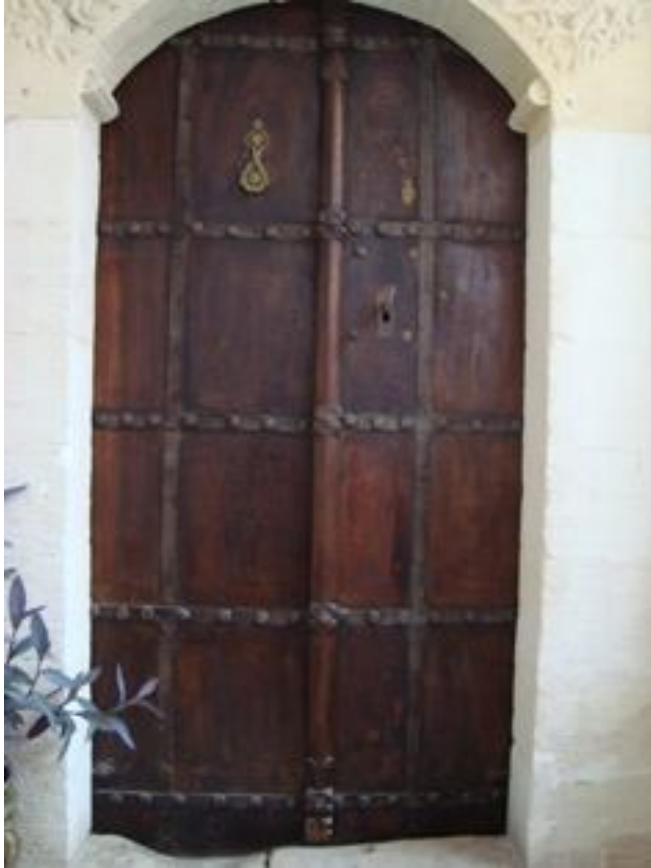
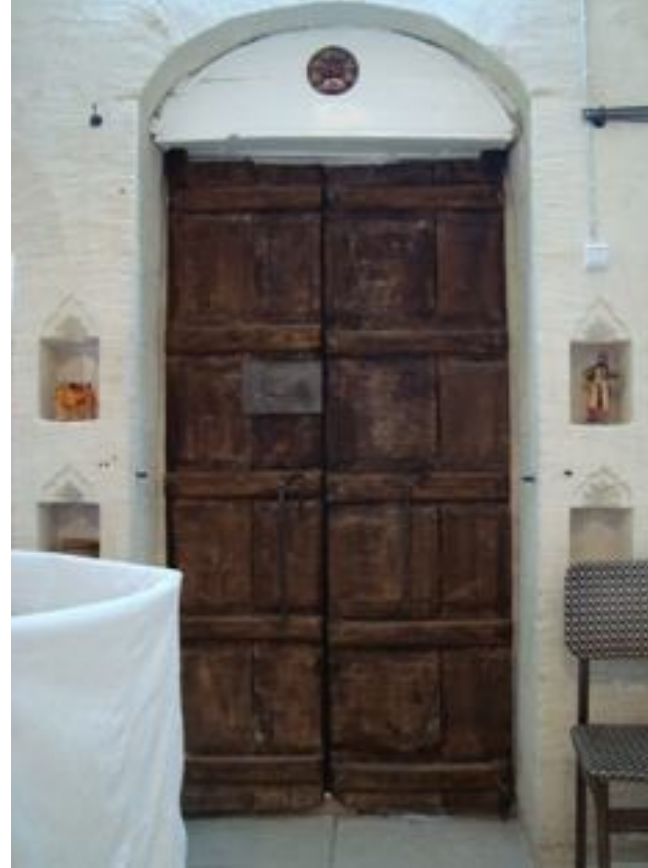
Resim 3.2. Geleneksel Mardin evi 2 nolu oda kapısı cephe görüşleri

| Kapı Bozulma Durumu | Biraz | A | Çatlama | | Çarpılma | | Çürüme | | | | | |

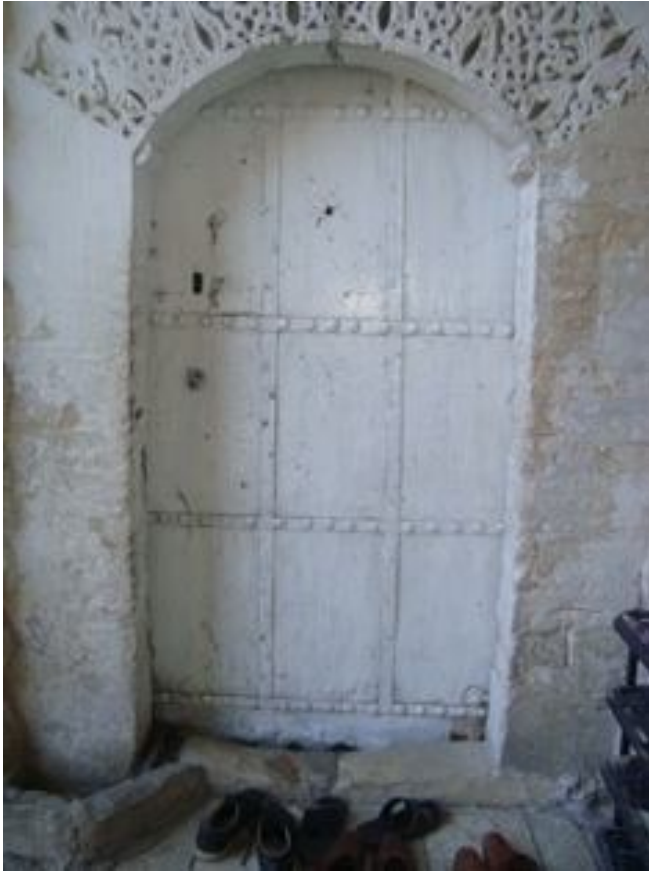
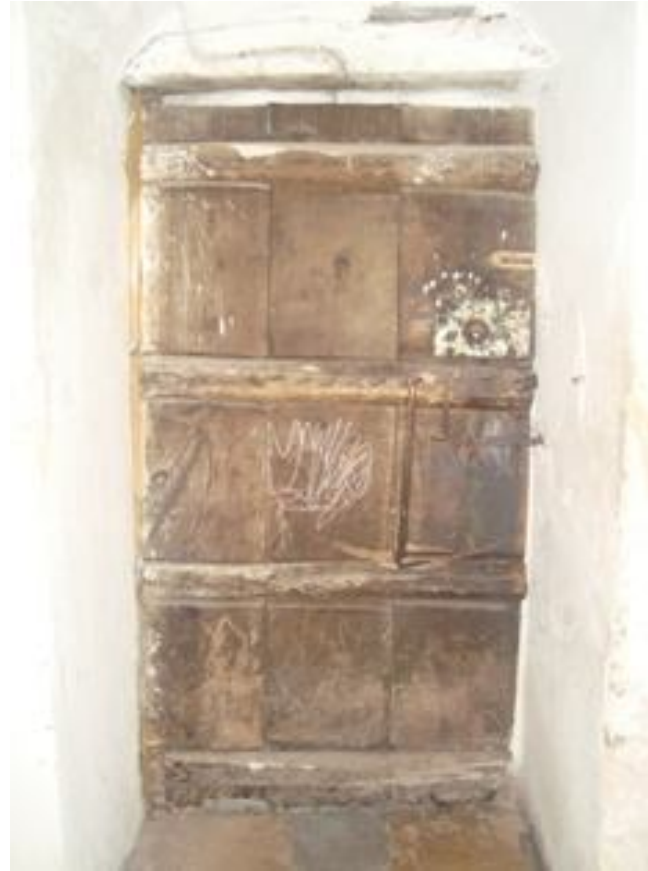
Resim 3.3. Geleneksel Mardin evi 3 oda kapısı cephe görüşleri

| <b>Kapı Bozulma Durumu</b> | Biraz | A | <b>Çatlama</b> | | <b>A</b> | <b>Çarpılma</b> | | <b>A</b> | <b>Çürüme</b> | | <b>A</b> | |

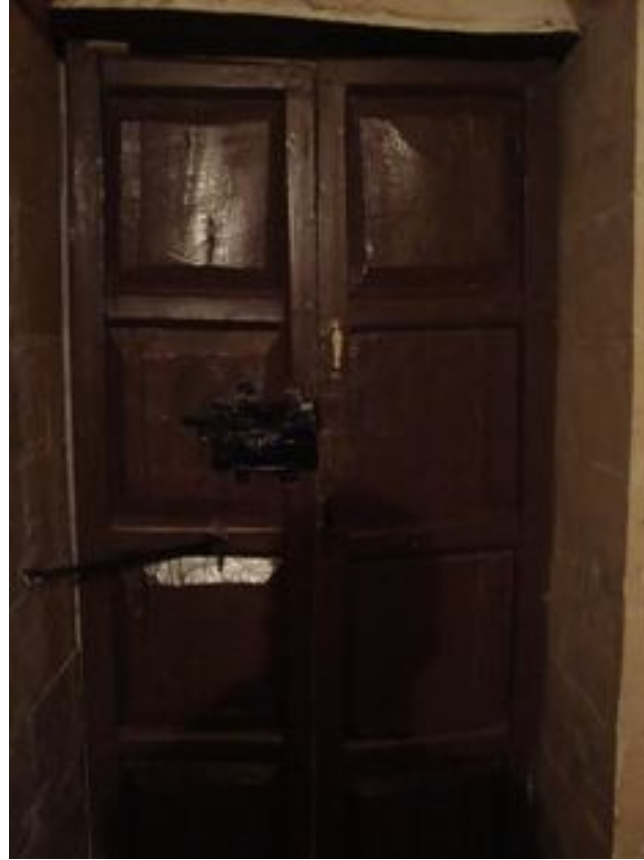
Resim 3.4. Geleneksel Mardin evi 4 oda kapısı cephe görüşleri

| <b>Kapı Bozulma Durumu</b> | Biraz | A | <b>Çatlama</b> | | <b>A</b> | <b>Çarpılma</b> | | <b>A</b> | <b>Çürüme</b> | | | |

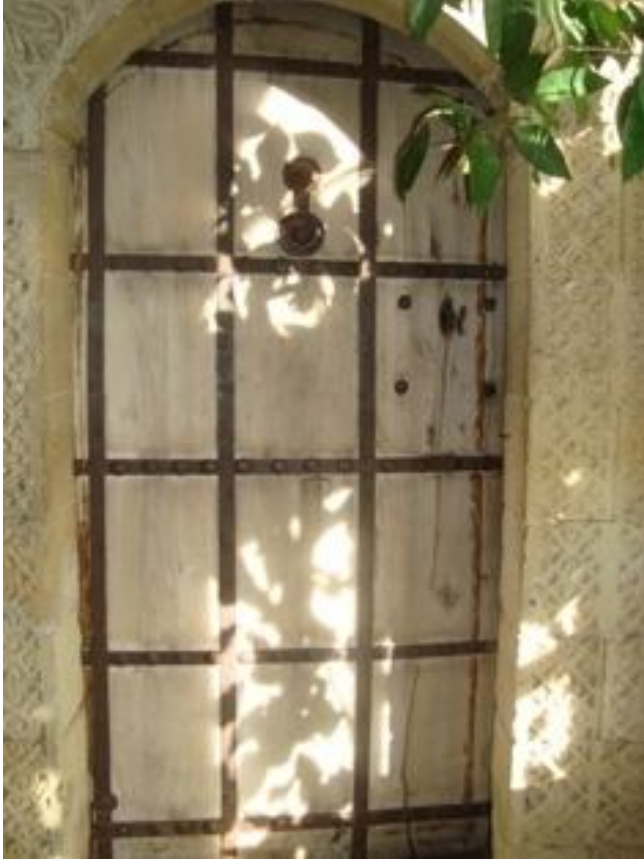
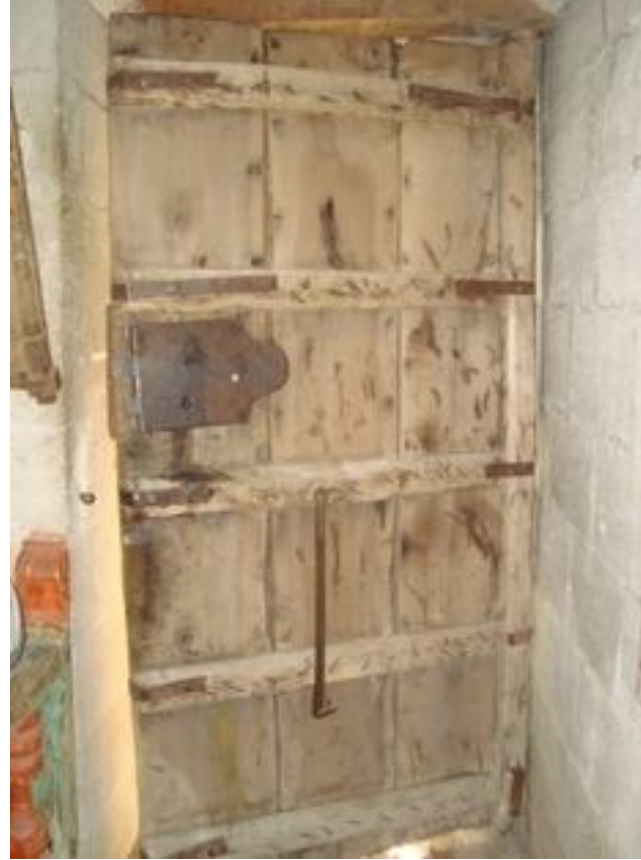
Resim 3.5. Geleneksel Mardin evi 5 oda kapısı cephe görüşleri

| <b>Kapı Bozulma Durumu</b> | Biraz | A | <b>Çatlama</b> | | <b>Çarpılma</b> | | <b>Çürüme</b> | | | | | |

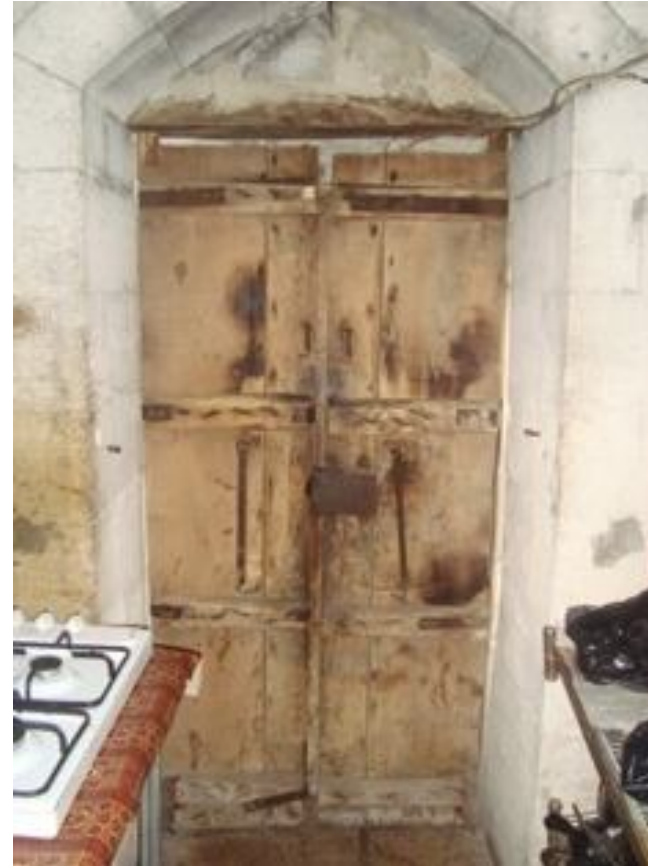
Resim 3.7. Geleneksel Mardin evi 7 oda kapısı cephe görüşleri

| <b>Kapı Bozulma Durumu</b> | Biraz | A | <b>Çatlama</b> | | <b>A</b> | <b>Çarpılma</b> | | <b>A</b> | <b>Çürüme</b> | | <b>A</b> | |

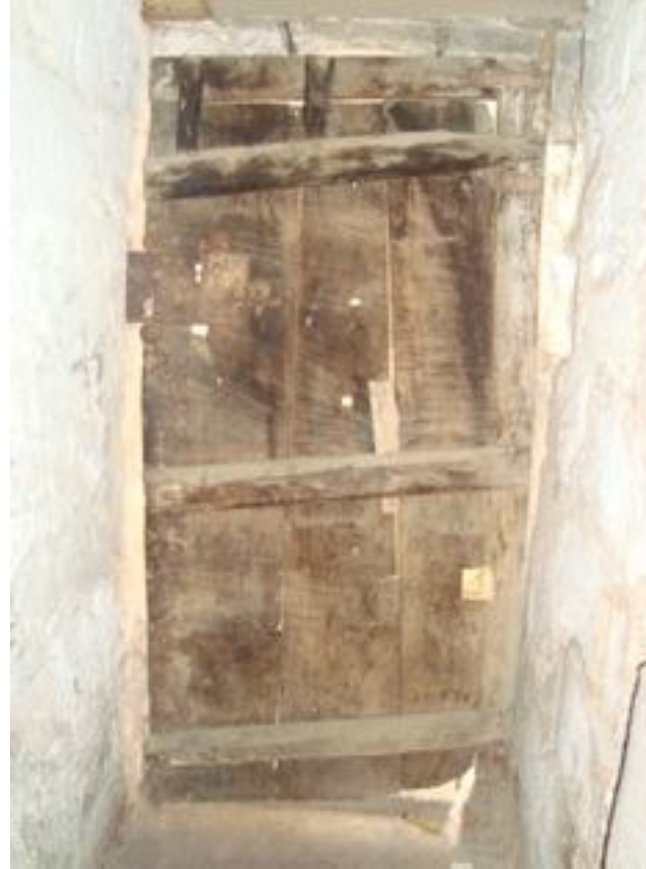
Resim 3.8. Geleneksel Mardin evi 8 oda kapısı cephe görüşleri

| <b>Kapı Bozulma Durumu</b> | Biraz | A | <b>Çatlama</b> | | <b>B</b> | <b>Çarpılma</b> | | <b>B</b> | <b>Çürüme</b> | | | |

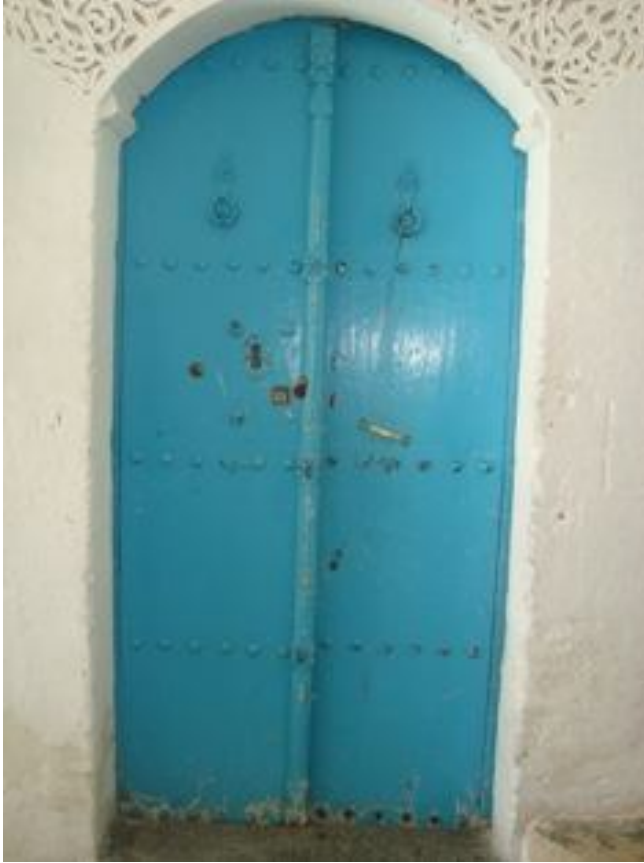
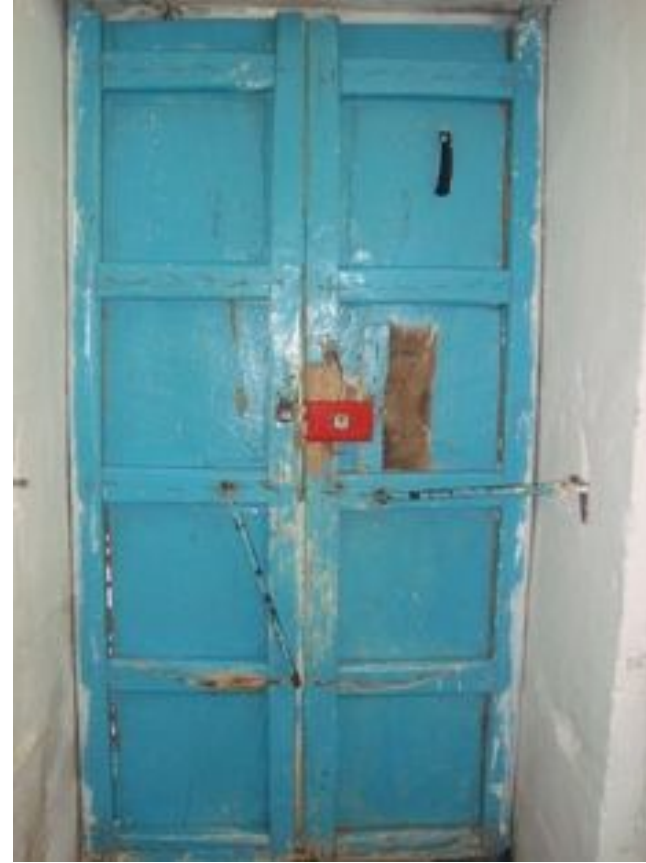
Resim 3.9. Geleneksel Mardin evi 9 oda kapısı cephe görüşleri

| <b>Kapı Bozulma Durumu</b> | Biraz | A | <b>Çatlama</b> | | <b>Çarpılma</b> | | <b>Çürüme</b> | | | | | |

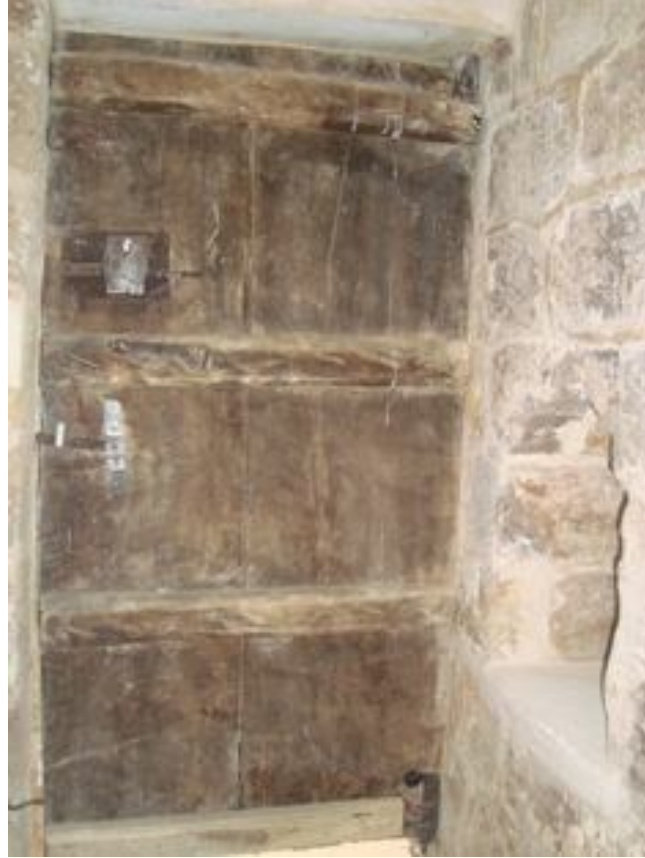
Resim 3.10. Geleneksel Mardin evi 10 oda kapısı cephe görünüşleri

| <b>Kapı Bozulma Durumu</b> | Biraz | A | <b>Çatlama</b> | | <b>Çarpılma</b> | | <b>Çürüme</b> | | | | | |

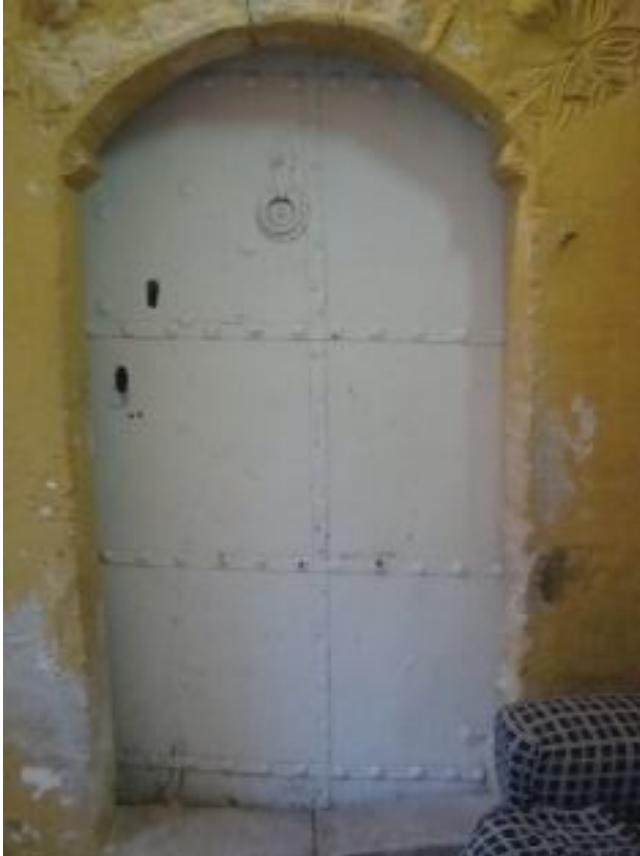
a. Ön görünüş

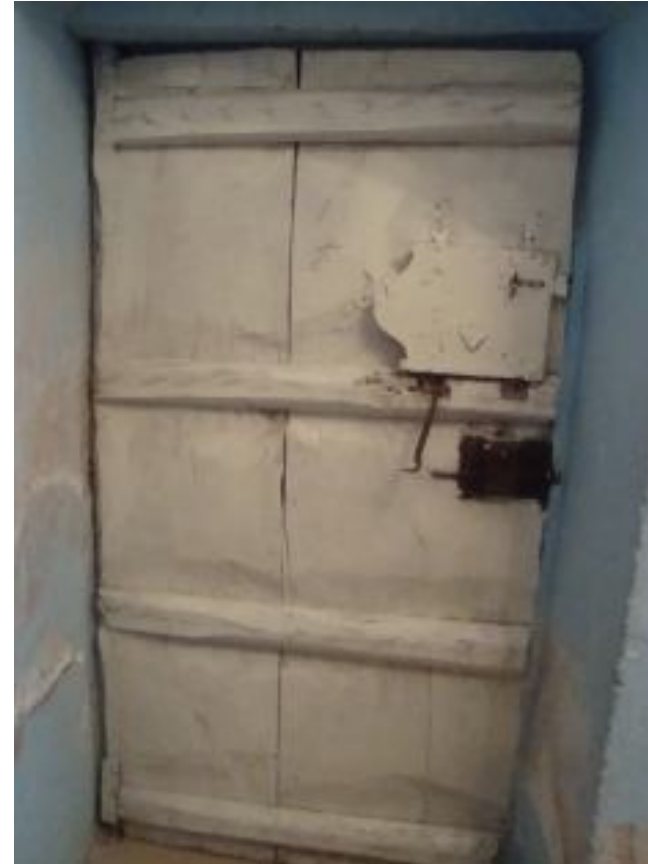
Resim 3.11. Geleneksel Mardin evi 11 oda kapısı cephe görüşleri

| <b>Kapı Bozulma Durumu</b> | Biraz | A | <b>Çatlama</b> | | <b>Çarpılma</b> | | <b>A</b> | <b>Çürüme</b> | | | | |

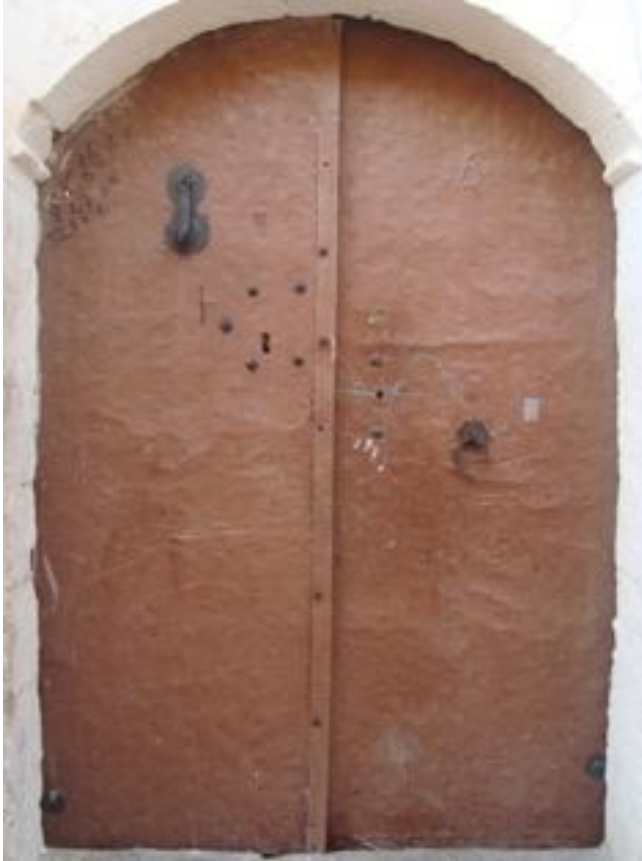
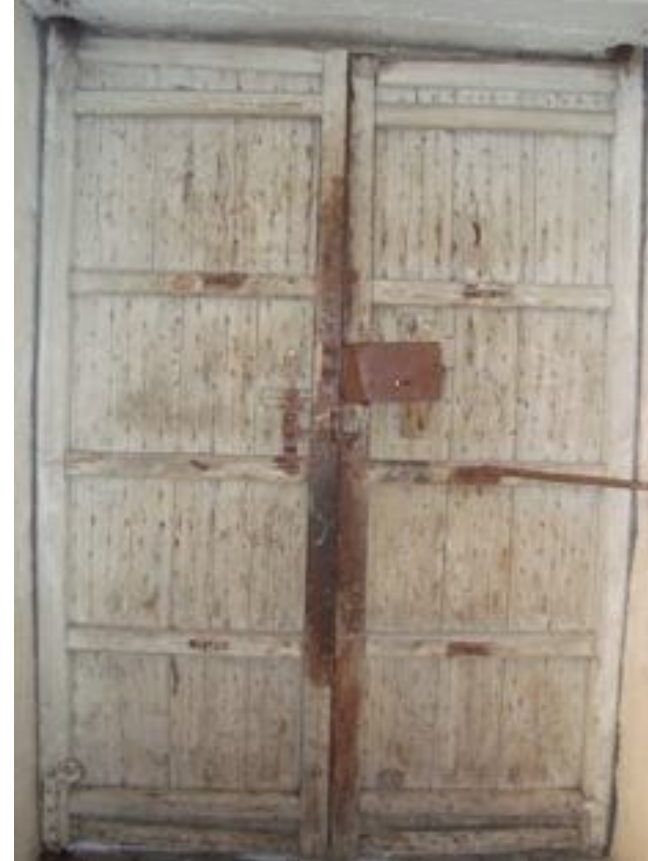
Resim 3.12. Geleneksel Mardin evi 12 oda kapısı cephe görüşleri

| <b>Kapı Bozulma Durumu</b> | Biraz | A | <b>Çatlama</b> | | <b>Çarpılma</b> | | <b>Çürüme</b> | | | | | |

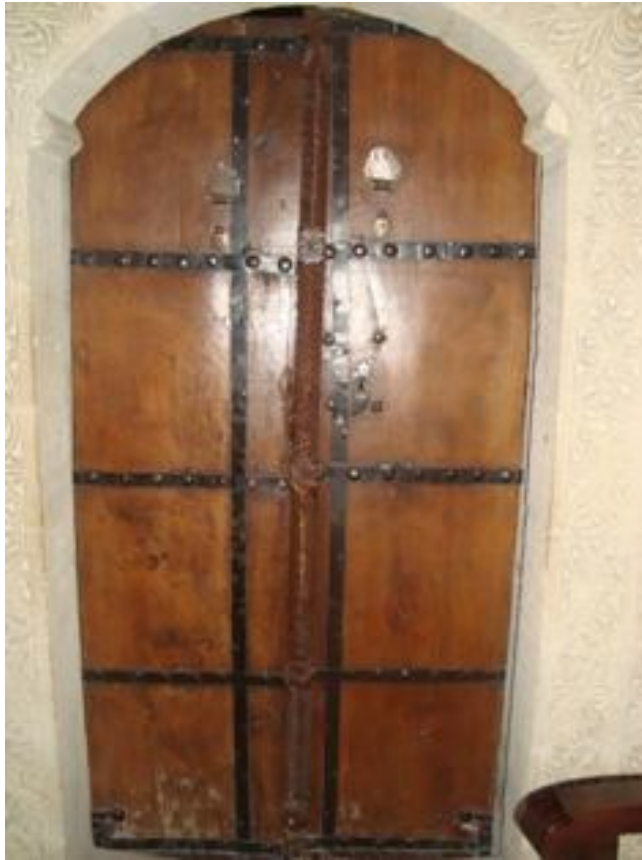
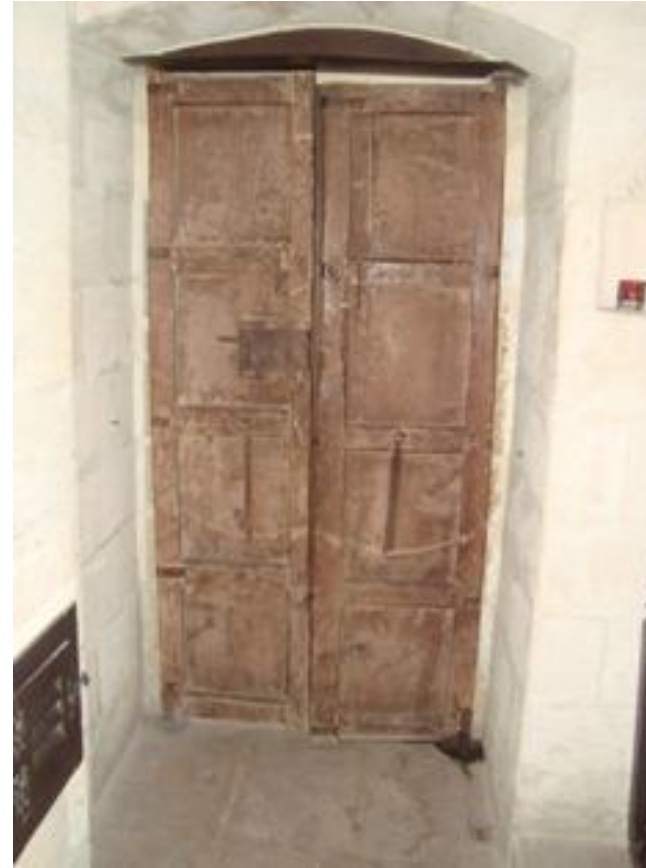
Resim 3.13. Geleneksel Mardin evi 13 oda kapısı cephe görünüşleri

| <b>Kapı Bozulma Durumu</b> | Biraz | A | <b>Çatlama</b> | | <b>Çarpılma</b> | | <b>Çürüme</b> | | | | | |

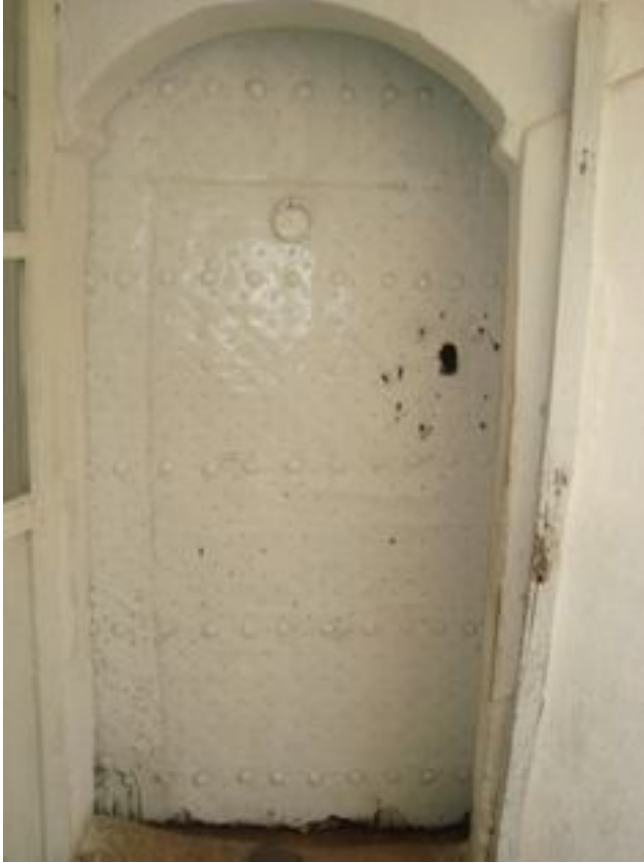
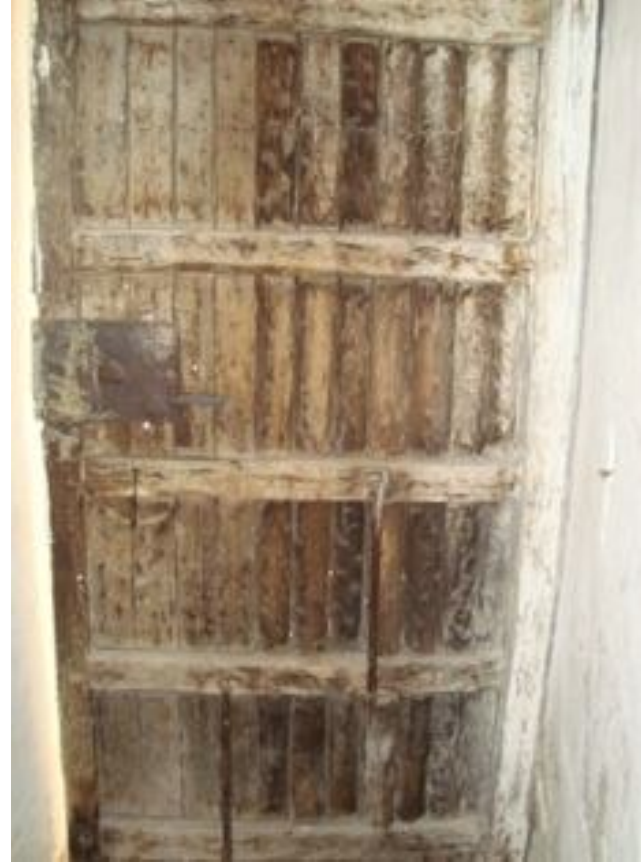
Resim 3.14. Geleneksel Mardin evi 14 oda kapısı cephe görüşleri

| <b>Kapı Bozulma Durumu</b> | Biraz | A | <b>Çatlama</b> | | <b>Çarpılma</b> | | <b>Çürüme</b> | | | | | |

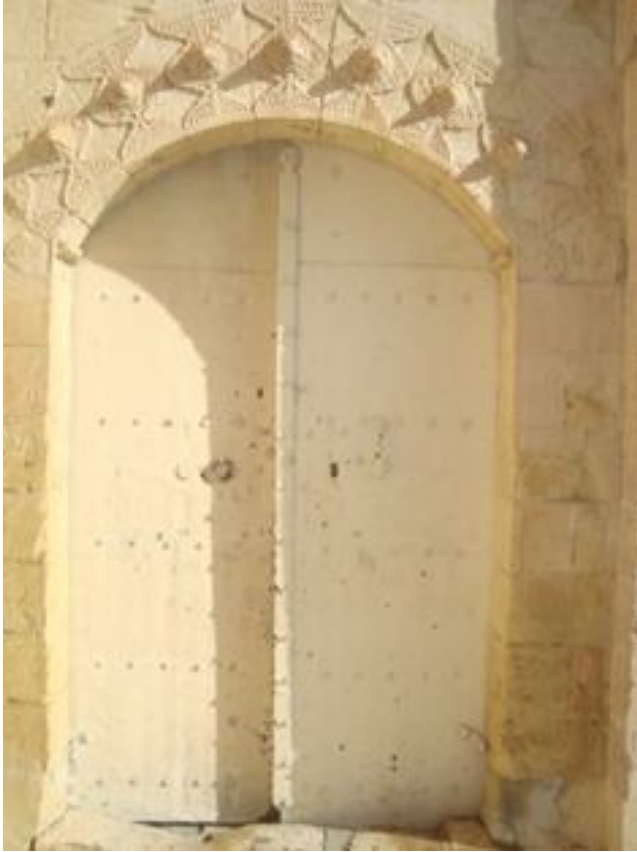
a. Ön görünüş

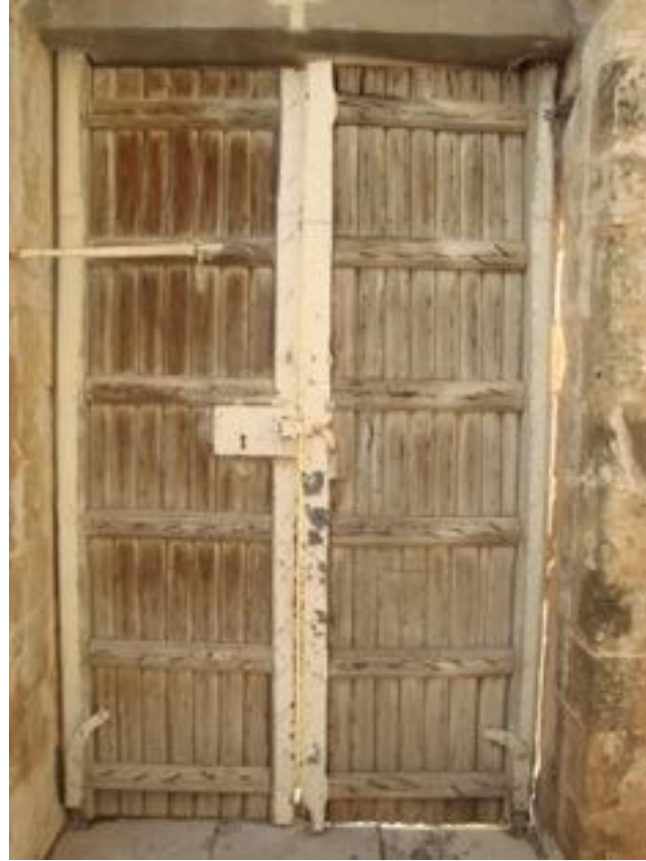
Resim 3.15. Geleneksel Mardin evi 15 avlu cephe görüşleri

| <b>Kapı Bozulma Durumu</b> | Biraz | A | <b>Çatlama</b> | | <b>A</b> | <b>Çarpılma</b> | | <b>A</b> | <b>Çürüme</b> | | A | |

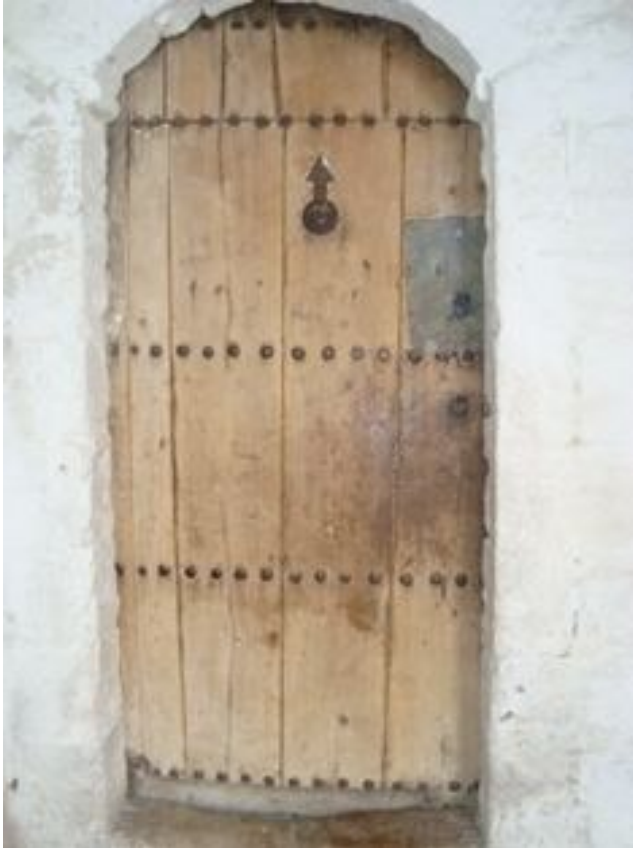
a. Ön görünüş

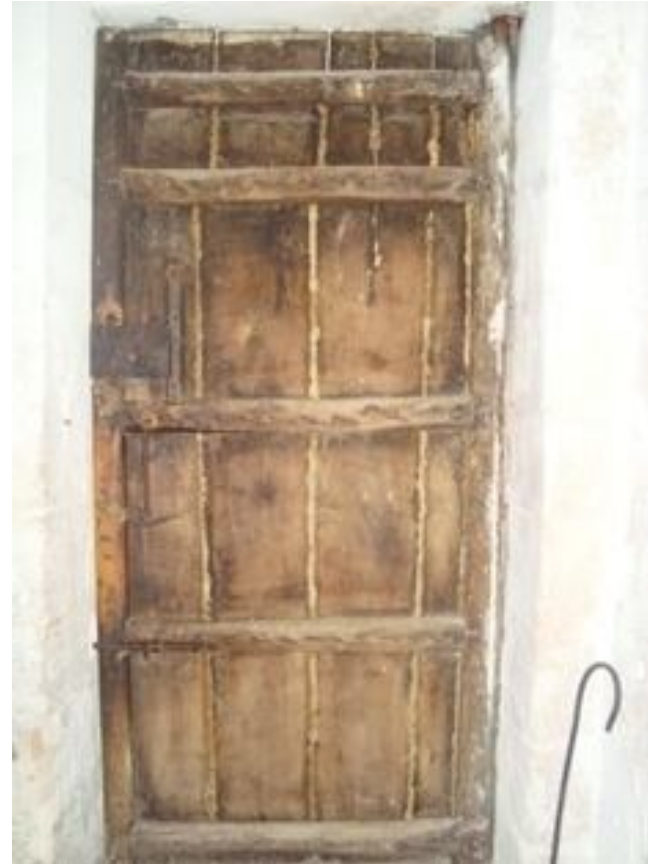
Resim 3.16. Geleneksel Mardin evi 16 oda kapısı cephe görünüşleri

| <b>Kapı Bozulma Durumu</b> | Biraz | A | <b>Çatlama</b> | | <b>Çarpılma</b> | | | | | <b>Çürüme</b> | | A |

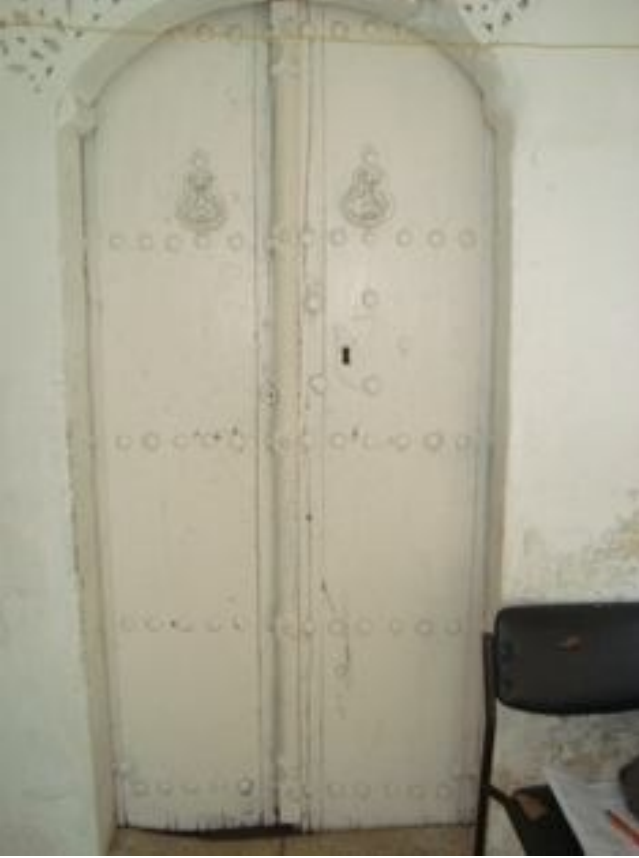
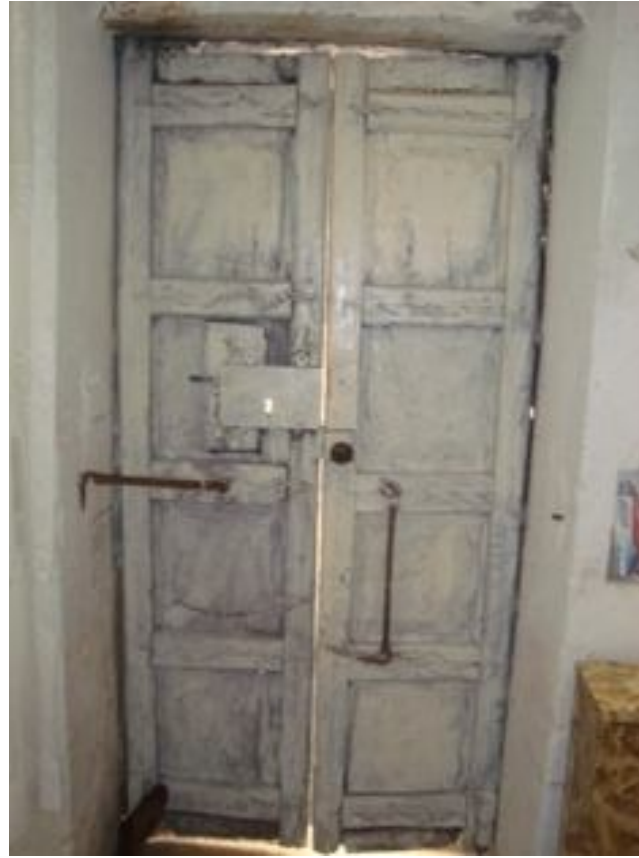
Resim 3.17. Geleneksel Mardin evi 17 nolu oda kapısı cephe görüşleri

a. Ön görünüş

b. Arka görünüş
