**RULMANLARIN ALIřMASINA ETKİ EDEN PARAMETRELERİN  
RULMAN TİTREřİMLERİNE ETKİSİNİN DENEYSEL OLARAK  
İNCELENMESİ**

**YÜKSEK LİSANS TEZİ  
MAKİNA MÜHENDİSLİĞİ ANA BİLİM DALI**

**GAZİ ÜNİVERSİTESİ  
FEN BİLİMLERİ ENSTİTÜSÜ**

**TEMMUZ 2019**

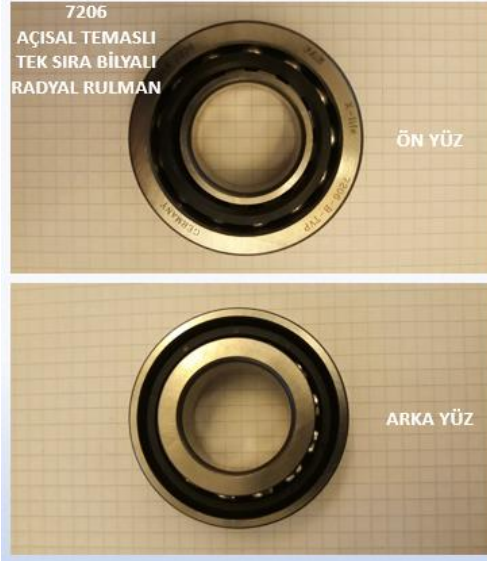
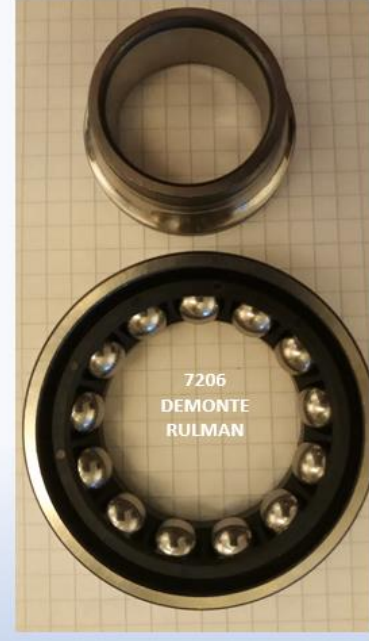
Resim 3.2. Test rulmanı - 7206

Kullanılan 7206 tipi rulmana ait bilgiler Resim 3.2’de yer almaktadır.

## TEST RULMANI - 7206
