**SİVAS İLİ MERKEZ İLÇEYE BAĞLI KÖYLERDEKİ KÖY ODALARININ  
MİMARİ OLARAK TESPİTİ, BELGELENMESİ, ANALİZİ VE KORUMA  
ÖNERİLERİ**

**YÜKSEK LİSANS TEZİ  
MİMARLIK ANA BİLİM DALI**

**GAZİ ÜNİVERSİTESİ  
FEN BİLİMLERİ ENSTİTÜSÜ**

**ŞUBAT 2023**

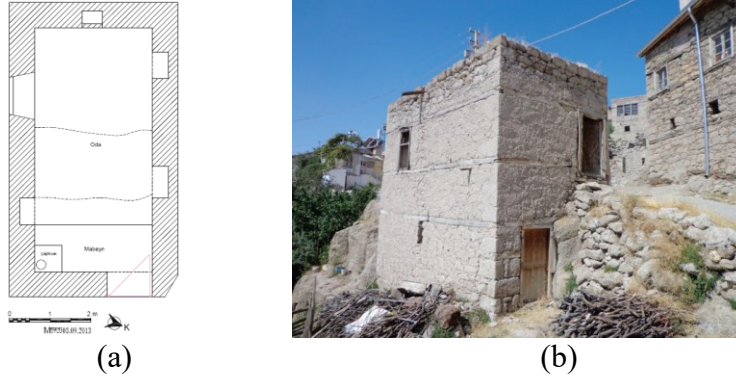
Resim 2.4. Gökyurt Köyü İsmigilin Odası a, Plân b, Görünüş (Bozkurt, 2016)

hatlarıyla dikdörtgen planlı olan, kat durumlarına göre tek ya da altta bir ahırdan oluşan iki katlı yapılar şeklinde tespit etmiştir. Yapılar eğimli ve kayalık parsellere oturmakta, odaların kapı, pervaz, dolap ve tavanlarında XIX. Yüzyıl özellikleri gösteren oyma tekniğinde geometrik, bitkisel ve yer yer nesnel motifler kullanılmıştır (Bozkurt, 2016).

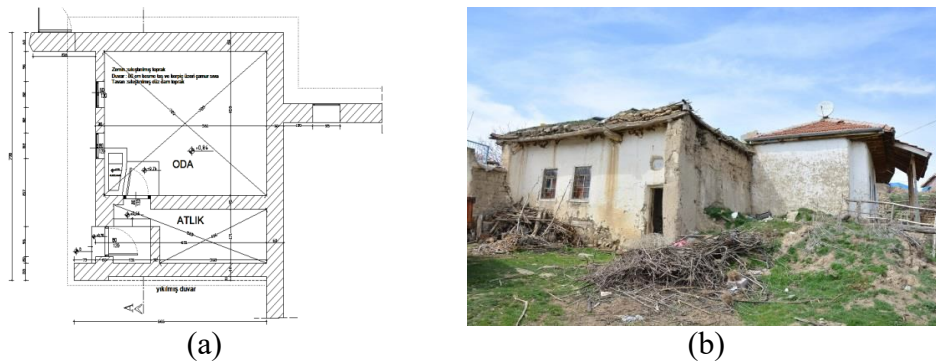
Resim 2.8. Büyükincirli Köyü Şehrini Ali’nin Odası a, Plan b, Görünüş (Ersoy, 2017)

Ersoy 2017’de Yozgat’a bağlı Büyükincirli köyü, 2018’de ise yine Yozgat sınırları içinde Osmanpaşa Bucağı bölgesindeki köy odaları üzerine çalışmalar yapmıştır. Yaptığı çalışmalarda incelediği köy odalarından faydalanarak bir tipoloji çıkarmıştır. Yapıları plan özelliklerine göre 6 tipe ayırmaktadır. Bu 6 tipi asıl odaya bağlanan aralık ve atlık bölümlerinin şekil ve konumlarına göre oluşturmuştur. Yapıların genel özelliklerine bakıldığında tek veya iki katlı olarak planlanmışlardır. Giriş kapısından aralık (mabeyin) bölümüne girilir. Bu bölüm atlık ile birlikte olabileceği gibi ayrı da olabilir. Aralık bölümünden asıl odaya girilir. Asıl oda kare veya dikdörtgen planlı tek mekandan oluşmaktadır. Bazı köy odalarında yazlık oda-kışlık oda ayrımı olarak iki oda bulunmaktadır. Bu odalara aynı aralık bölümünden giriş verilmiştir (Ersoy, 2017, 2018).

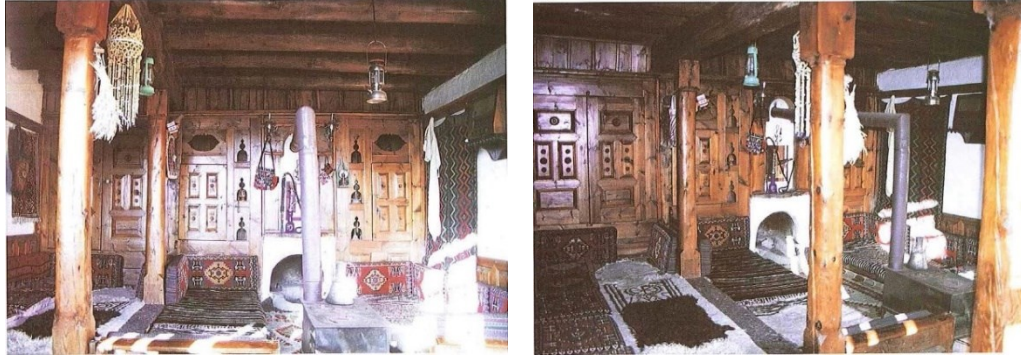
Resim 2.11. Sorgun Temrezli Köyü Abdullah Aydın Konağı (1832) (Özdeğer, 2019)

Özdeğer (2019), Acun'un (2005) yayınına atıfta bulunarak Yozgat Sorgun Temrezli Köyü Abdullah Aydın Konağı (1832) misafir odasında ve Şefaati Akcamı Köyü, Cıcıklı Köyü, Dedeli Köyü Konaklarındaki köy odalarında mumsekili plan tipinin görüldüğünü belirtmektedir. Ayrıca, Kayseri Sarıoğlan İlçesi Çiftlik Kasabasında bulunan 1870 tarihli “İmamların Büyük Oda” olarak bilinen köy odası ve Kayseri Melikgazi ilçesi Gürpınar Mahallesi'nde bulunan köy odasının mumsekili plan özelliği gösterdiğini söylemektedir. Elazığ Keban ilçesine bağlı Nimri köyünde ‘mimseki’ dedikleri alan; bir köy evinin en geniş odasının oymalı-süslü; direklerarası tahta parmaklıklarla ayrılmış ve yerden yüksekçe yapılan bölümüdür. Malatya Arapgir ilçesine bağlı Onar köyünde bu iki bölümlü odalara mumsekili oda, Peküsü’de (Çaybaşı) ise Mümsuffali oda adı verilmektedir (Özdeğer, 2019).

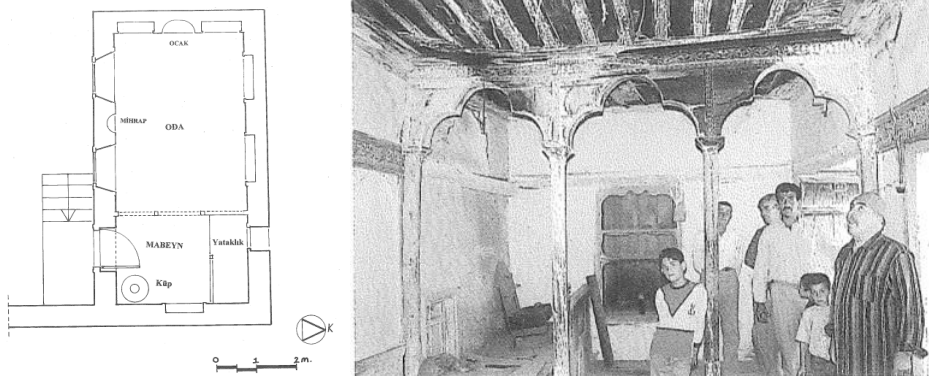
Resim 2.14. Konya Kadınhanı Kolukısa Kasabası Başakların odası a, plan b, iç mekan (Karpuz, 2000)

Konya Kadınhanı Kolukısa Kasabasında yer alan ve 19. Yüzyılın ortalarına tarihlendirilen Başakların odasında da serenli plan tipindeki gibi bir düzenleme görülmektedir. Serenli plan tipinde aşağıseki olarak adlandırılan bu bölüm Haşim Karpuz'un Konya köy odaları üzerine yazdığı makalesinde mabeyin olarak geçmektedir (Özdeğer, 2019).

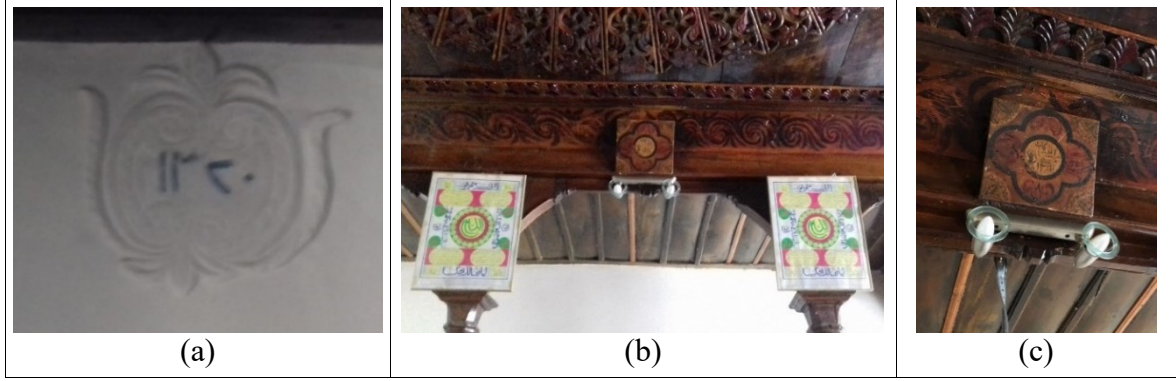
Resim 3.3. a, Çallı Hüseyin Beygilin Odası İnşa Tarihi Yazılı Madalyon; b, c, Çallı Köse Ömergilin Odası İnşa Tarihi Yazılı Pano

Çallı Hüseyin Beygilin Odası oda giriş kapısının üzerindeki kitabeye yazılmış Osmanlıca Hicri 1320 (1902-1903) yılında inşa edildiği anlaşılmaktadır. Kitabeye alçı malzeme ile duvardan kabartma yöntemiyle bitkisel motifler kullanılarak oluşturulan madalyon içinde inşa tarihinde oluşmaktadır. Çallı Köse Ömergilin Odası'nda ise selamlık direklerinin ortasında kiriş ile tavan birleşiminde ahşap üzerine boyama ile süslenmiş bir kitabe bulunur. Kitabede dört yapraklı yoncanın yaprağına boyama yöntemiyle yazılmış Osmanlıca Hicri 1311 (1893-1894) yılında inşa edildiği anlaşılmaktadır.

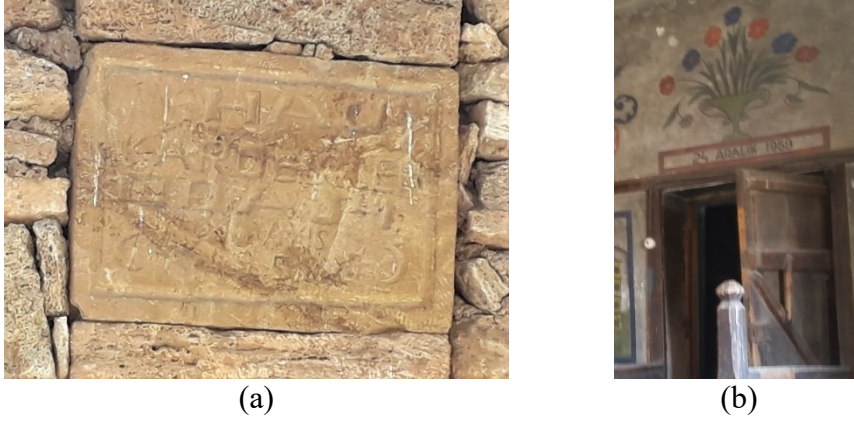
Resim 3.4. a, Gaziköy Köy Odası İnşa Tarihi Yazılı Kitabe; b, Gözmen Hacı Halillerin Odası İnşa Tarihi

Gaziköy Köy Odası'nda cephede kapatılmış iki pencere boşluğunun arasındaki duvarda bir taş üzerinde yer alan kitabeden 1958 yılında inşa edildiği anlaşılmaktadır. Gözmen Hacı Halillerin Odası'nda 24 Aralık 1959 inşa tarihi oda giriş kapısının üzerine boyama tekniğiyle yazılmıştır.

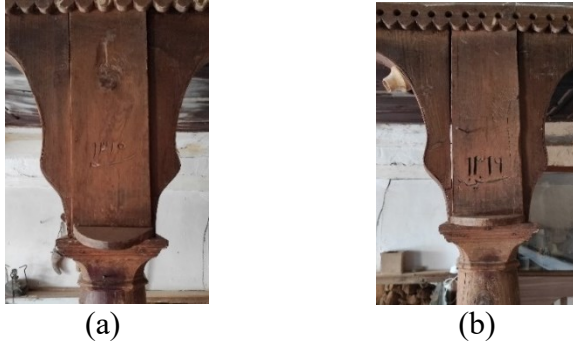
Resim 3.5. Ağilkaya Kara Bekirgilin Odası a, İnşa Tarihi b, Bezeme Tarihi Yazılı Direk

Bazı yapılarda birden fazla tarihin tespiti yapılmıştır. Bu tarihlerden biri inşa tarihi iken diğerleri odanın inşasının bitiminin ardından oda içinde yapılan bezeme veya tadilat çalışmasının tarihidir. Ağlıkaya Kara Bekirgilin Odası'nda odaya girişte sağ selamlık direğinin baş kısmında oyularak yazılmış Osmanlıca Hicri 1310 (1892-1893) yılında inşa edildiği, sol selamlık direğinin baş kısmında oyularak yazılmış Osmanlıca Hicri 1316 (1898-1899) yılında ise iç duvarlarda bulunan kalemişi bezemenin yapıldığı anlaşılmaktadır.

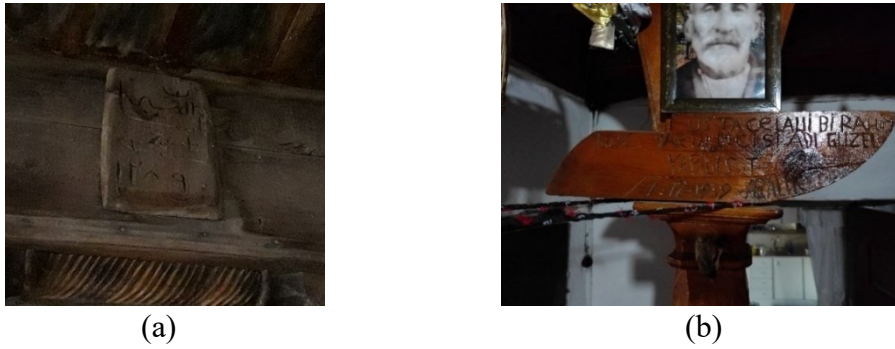
Resim 3.6. a, Haydarlı Goğcagilin Veli Hoca’nın Oda b, Akpınar Balak Mehmet’in Odası İnşa Tarihi Yazılı Pano

Kitabelerde inşa tarihinin yanı sıra ‘Allah’, ‘Maşallah’ gibi kelimelere de rastlanmaktadır. Haydarlı Goğcagilin Veli Hoca’nın Oda kitabesi, Haydarlı Fezikgilin Ali’nin Oda kitabesi örnek gösterilebilir. Ayrıca kitabelerde odayı yaptıran kişi veya usta hakkında bilgiler de bulunabilmektedir. Zengi Veli Yiğit Odası’nda cephede köşe taşında ‘1972’ ve ‘Veli Yiğit’ kazınarak yazılmıştır. Odanın Veli Yiğit tarafından 1972 yılına inşa ettirildiği anlaşılmaktadır. Akpınar Balak Mehmet’in Odası’nda odaya girişte sağ selamlık direğine montelenmiş ahşap pano üzerinde ise ‘Usta Celal İbrahim Kılıç’, ‘Yardımcısı Adı Güzel’, ‘Yapılış T. 1.12.1959- Aralık’ yazıları okunmaktadır.

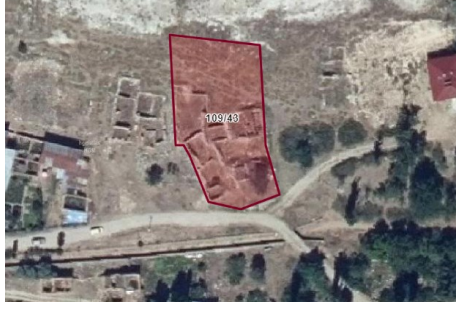
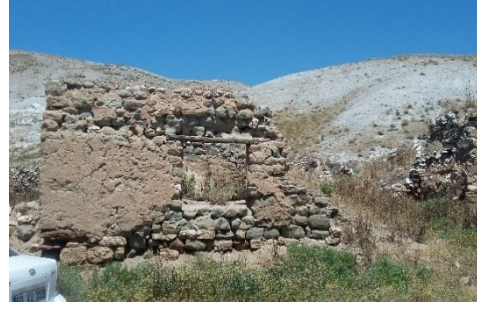
Resim 3.10. Akçainış Köyü Köy Odası a, Uydu Görüntüsü (İnternet 2.) b, Komşu Yapı Kalıntısı

Günümüzde komşu yapıları yıkıldığı için ayırık nizamda görünen odalar da mevcuttur. Odaların cephe duvarlarında ve zeminlerde bu yapılara ait kalıntılardan bu odaların orijinalinde bitişik nizam içinde olduğu saptanmıştır. Ağıkaya Molla Hasan'ın Odası ve Akçainiş Köyü Köy Odası buna örnektir.

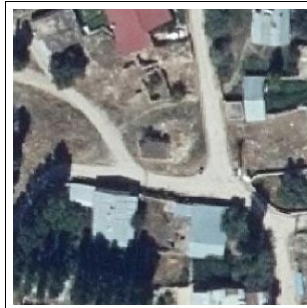
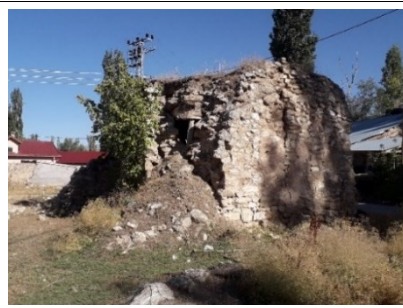
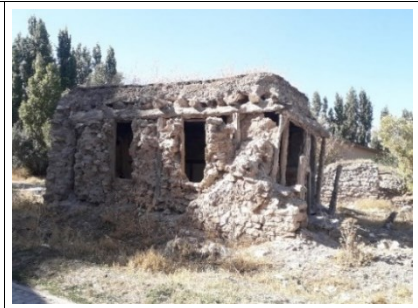
Resim 3.11. Beştepe Hacı Halillerin Odası a, Uydu Görüntüsü (İnternet 2.) b, Arka Görünüş c, Yan Görünüş

Orijinalinde ayrık nizam yerleşime sahip odalar da mevcuttur. Beştepe Hacı Halillerin Odası ve Durdulu Hacı Mehmet Ağca Odası ayrık nizam yerleşimli odalara örnektir.

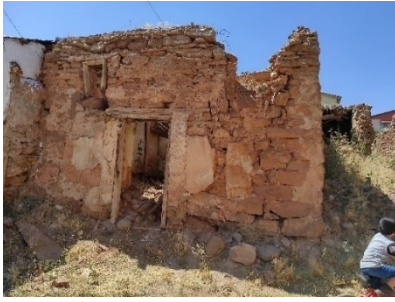
Resim 3.14. Tahtakement Mehmet Çavuş'un Odası Giriş Cephesi

odaya bitişik başka bir mekana dair bulgulara rastlanmamıştır. Bu odalar Çallı Sülükbaşigillerin Odası, Damlacık Karaosmangilin Odası, Herekli Veli Hoca'nın Odası, Söğütçük Hocagilin Odası, Tahtakement Mehmet Çavuş'un Odasıdır. Bu odaların diğerlerinin aksine orijinalinde aralık bölümüne sahip olmadıkları düşünülmektedir. Tahtakement Mehmet Çavuş'un Odası'nın ayrıca üç cephesinin bitişik nizam kör cephe olup aydınlatmanın giriş cephesi üzerindeki giriş kapısına göre daha üst kotta bulunan iki adet mazgal pencere ile sağlanıyor olması odanın orijinalinde aralık bölümüne sahip olmadığına ispat niteliğindedir.

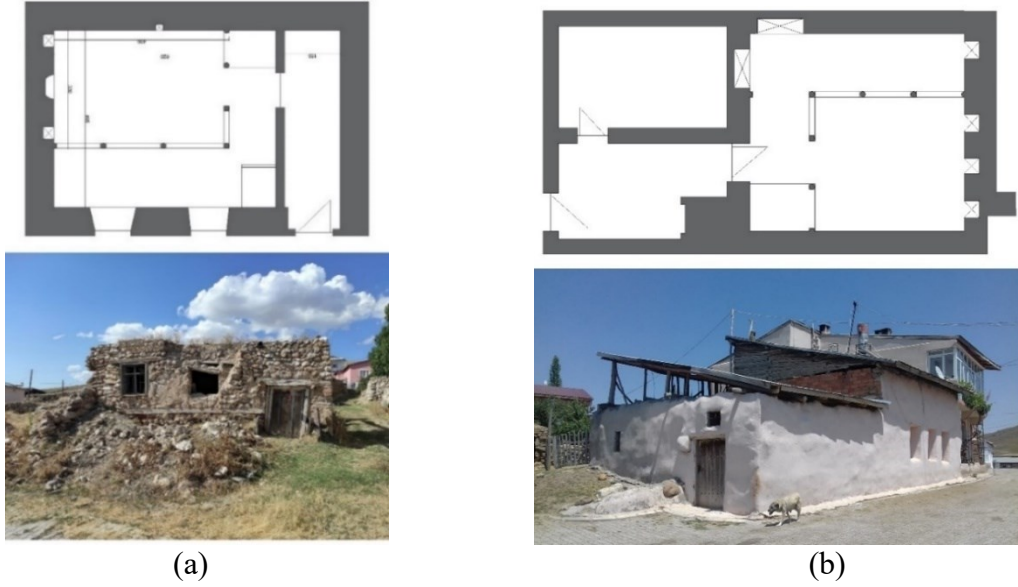
Resim 3.16. a, Ağılıkaya Molla Hasan Odası b, Çallı Hüseyin Beygilin Odası

Aralık bölümü Ağılıkaya Molla Hasan Odası'nda görüldüğü gibi dışarıdan bir bütün olarak algılanabileceği gibi Bedirli Türkmengilin Odası'nda ve Çallı Hüseyin Beygilin Odası'nda görüldüğü gibi cephe hareketleri ile ayrı birim şeklinde tasarlandığı örnekler de mevcuttur.

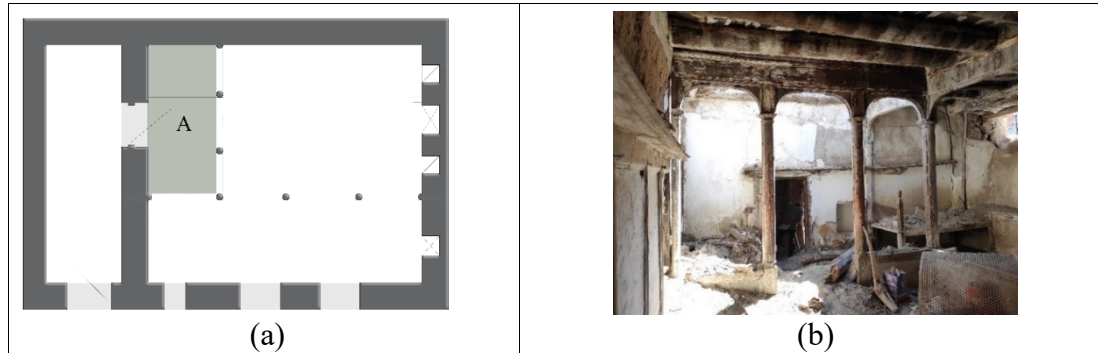
Resim 3.23. a, Yanalak 2 Köy Odası Aşağıdaki Bölümü b, Tepeönü Hacı Ömergilin Odası Selamlık Direkleri

Aşağıdaki asıl oda giriş kapısından selamlık direklerine kadar olan genellikle yüklüğün de bu bölümde bulunduğu bir servis ve geçiş mekanıdır. Bu bölümden kilimüstüne ve mumsekişine geçiş yapılır. Dikdörtgen planlıdır ve zemini genellikle taş kaplamalıdır. Oda giriş kapısının hemen karşısında sağlı sollu yer alan iki direk ‘selamlık direkleri’ olarak adlandırılır. Odaya giren kişi aşağıdaki bölümünde selamlık direkleri önüne gelir ve içeridekilere selam verip bu bölümde ayakkabısını çıkararak kilimüstüne çıkar.

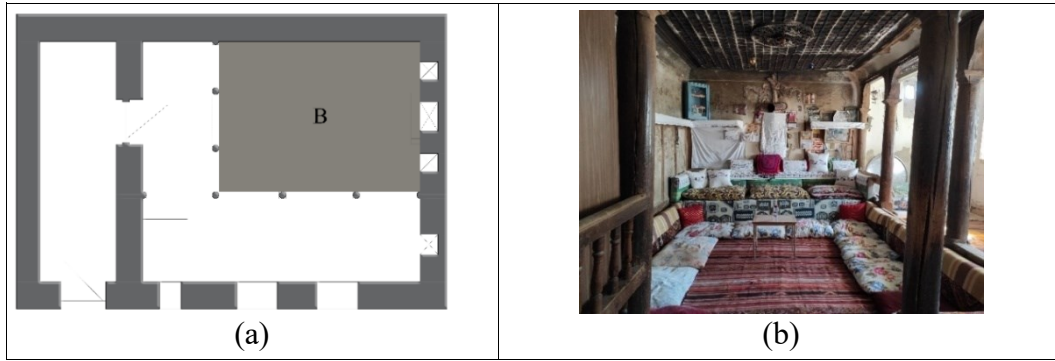
Resim 3.25. a, Yanalak 2 Köy Odası b, Ağıkaya Karabekirgilin Odası Kilimüstü Bölümü

Kilimüstü, odanın ana kullanım alanı olup hiyerarşik olarak en üstün bölümdür. Köyün ileri gelenleri ve misafirler buraya oturur. Zemini ahşap kaplamalıdır ve kaplama üzeri kilim serilmektedir. En gösterişli kilimler ve sedir minderleri burada yer alır.

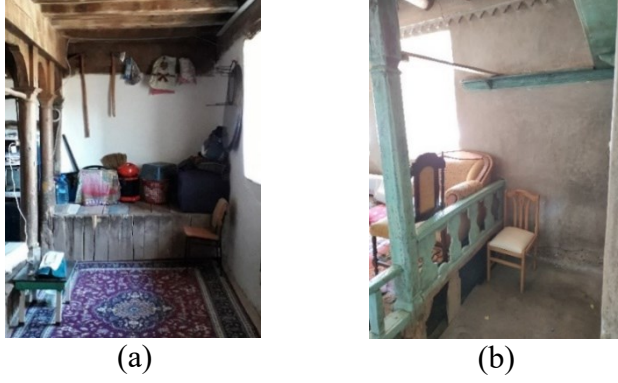
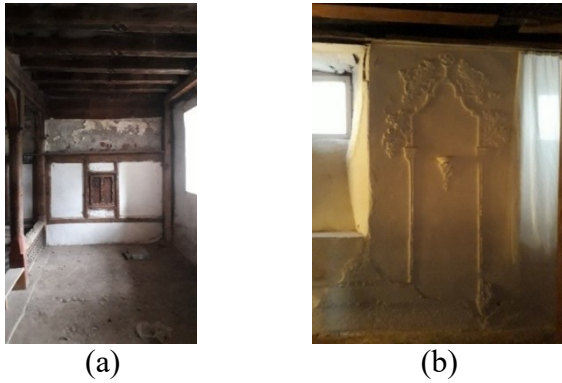
Resim 3.30. a, Haydarlı Goğcagilin Veli Hoca'nın Odası Mumseki Doğu Duvarı; b, Tatlıcak Hüseyin Ağa'nın Odası Alçı Mihrabiye

Mumseki doğu duvarında genellikle dolap nişi bulunur. Mumseki güney duvarı boyunca uzanarak kibleye dik yerleştirilmiştir. Bu konumlandırma köy odasına mescit işlevi kazandırmaktadır. Pencereilerin ortasında kible yönünü belli eden genellikle alçı mihrabiye yer alır. Mumseki bölümü incelendiğinde ortalama 2 metre genişliğiyle art arda iki saf oluşturabilecek genişlikte planlandığı düşünülmektedir.

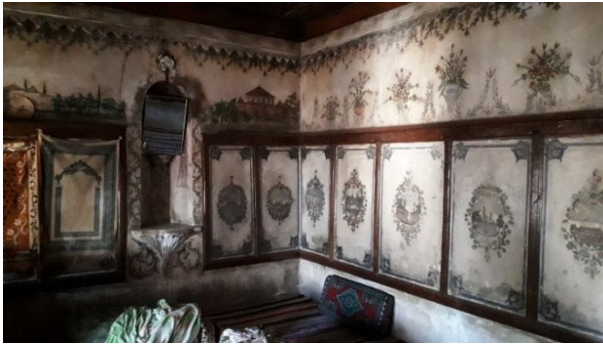
Resim 3.32. Gözmen Velikağgilin Odası Kilimüstü Duvarları

Kilimüstü duvarları genellikle panolara bölünmüştür. Panoların üzerinde sergen denilen raf bulunur. Bu raflar çeşitli eşyaların konulması için kullanılmaktadır. Pano ahşapları sadedir. Bazı odalarda panoların içine boyama yöntemiyle kalemişi süslemeler yapılmıştır. Kilimüstü kuzey duvarında genellikle duvara bitişik direğe yakın bir dolap nişi bulunmaktadır. Kilimüstü zemini ahşap kaplamalıdır ve kaplama üzeri kilim ile örtülmektedir. Tavanı ahşap kirişlemeli veya ahşap kiriş altı kaplamalıdır.

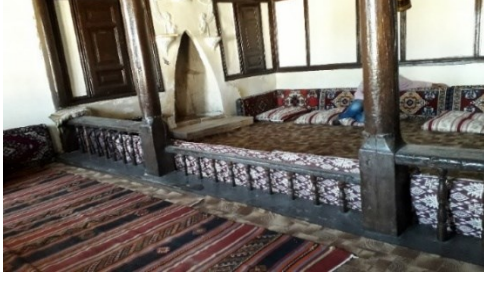
Resim 3.33. Aylı Bekirgilin Odası Korkuluklar

Kilimüstü ile mumsekisini ayıran dört direk bulunmaktadır. Direkler arası korkuluklar bulunur. Dört direk üç boşluk oluşturur. Bu boşluklardan ortada olan diğerlerine göre daha geniştir ve bu bölümdeki korkuluk diğerlerine göre daha alçaktır veya hiç bulunmamaktadır. Bu bölümden atlayarak kilimüstünden mumsekiye geçiş yapılabilir.

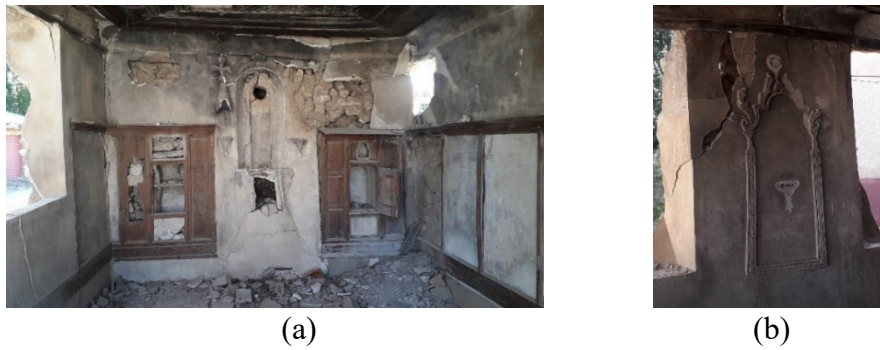
Resim 3.36. Beştepe Hacı Halillerin Odası a, Doğu Duvarı; b, Mihrabiye

Kilimüstüne selamlık direklerinin arasından aşağısekiden bir basamakla çıkılmaktadır. Selamlık direklerinin tam karşısında odanın doğu duvarı kilimüstü ortasında alçı yaşmaklı ocaklık bulunur. Ocağın her iki yanında birer dolap nişine yer verilmiştir. Oda pencereleri güney cephesi üzerindedir ve genellikle 2 adet bulunur. Pencerelerin arasında kible yönünü gösteren genellikle alçı mihrabiye bulunan odalar mevcuttur.

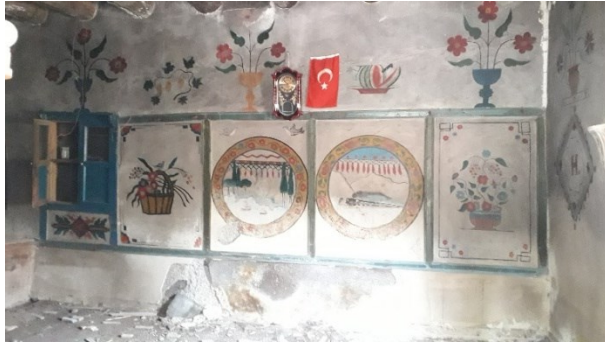
Resim 3.37. Yanalak 4 Köy Odası Duvarları

Kilimüstü duvarları genellikle panolara bölünmüştür. Panoların üzerinde sergen denilen raf bulunur. Bu raflar çeşitli eşyaların konulması için kullanılmaktadır. Pano ahşapları sadedir. Bazı odalarda panoların içine boyama yöntemiyle kalemişi süslemeler yapılmıştır. Kilimüstü kuzey duvarında genellikle duvara bitişik direğe yakın bir dolap nişi bulunmaktadır. Kilimüstü zemini ahşap kaplamalıdır ve kaplama üzeri kilim ile örtülmektedir. Tavanı ahşap kirişlemeli veya ahşap kiriş altı kaplamalıdır.

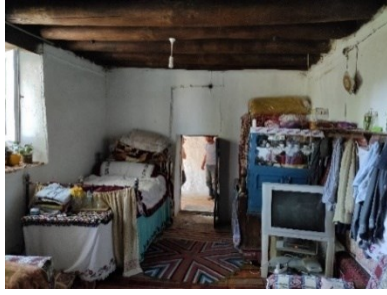
Resim 3.38. Akçamescit Lütfi Hoca'nın Odası a, Batı Duvarı; b, Yüklük

Selamlık direklerinin olmadığı bu serenli köy odası plan tipinde odanın yine aşağıseki ve kilimüstü olarak 2 bölümden oluştuğu görülmektedir. Aşağısekide giriş kapısının her iki yanında yüklük bulunur. Klasik mumsekili köy odası plan tipinden ayrılan özelliği selamlık direkleri yerine yüklüklerin köşelerinde yüklük korkuluğundan daha yüksek dikmeler bulunmasıdır. Odaların tespit edildiği köylerin konumları ve o zamanki iletişim koşulları dikkate alındığında bu plan tipinin bilinçli olarak oluşturulmadığı zamanla ortaya çıktığı düşünülmektedir.

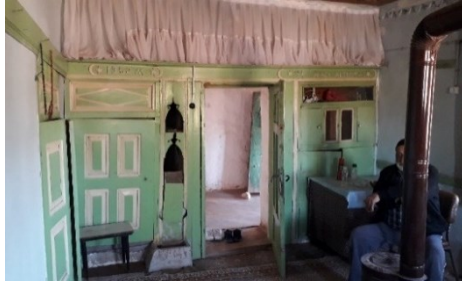
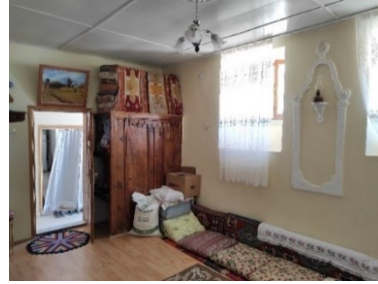
Resim 3.40. a, Güllük Hacı Mehmet Altıntaş Odası Giriş Kapısı ve Dolap Nişleri;  
b, Aydoğmuş Köy Odası Giriş Kapısı, Dolap ve Mihrabiye

Gömme dolaplı bölüntüsüz mekandan oluşan oda plan tipinde oda giriş kapısının her iki yanında dolap nişleri görülmektedir. Bu nişler genellikle aralık bölümüne doğru çıkıntı yapmakta olup asıl oda tarafından kullanılmaktadırlar. Aşağısakinin olmadığı bu plan tipinde depolama bu dolaplar aracılığıyla sağlanmaktadır. Gömme dolapsız bölüntüsüz mekanda oluşan oda plan tipinde depolama ihtiyacı oda giriş duvarı dışındaki duvarlarda açılan nispeten daha küçük dolap nişleri ile karşılanmıştır. Oda giriş kapısının solunda duvara monteli yüksekçe dolap ile bu ihtiyacın karşılandığı örnekler de mevcuttur.

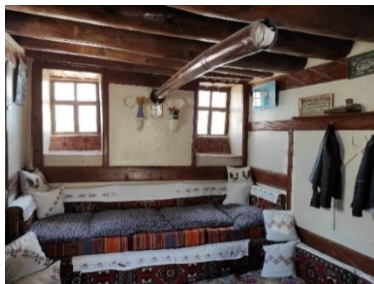
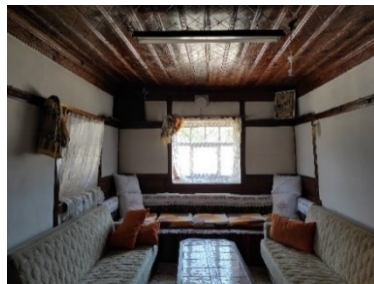
Resim 3.41. a, Pınarca Hacı Mehmetgilin Odası Doğu Duvarına Bakış; b, Yeniboğazkesen Muhtar Hasan'ın Odası

Asıl oda kare veya dikdörtgen formludur. Bu oda tipinde genellikle oda giriş kapısının karşısındaki duvarda ve solunda kalan duvarda ikişer adet olacak şekilde toplam 4 adet pencereye rastlanmaktadır. Odaların doğu-batı doğrultulu uzandıkları görülür. Mumsekili ve Serenli plan tipinden farklı olarak bu oda tipinde pencere boşluklarının yer aldığı girişin solunda kalan duvarın güney duvarı olduğu saptaması kesin olarak söylenememektedir. Aydoğmuş Köy Odası'nda girişin solundaki pencere boşluklu duvar güney duvarı iken Güllük Hacı Mehmet Altıntaş Odası'nda girişin sağında kalan dolu duvar güney duvarıdır. Bazı odalarda güney duvarı üzerinde genellikle alçıdan yapılmış mihrabiye bulunmaktadır.

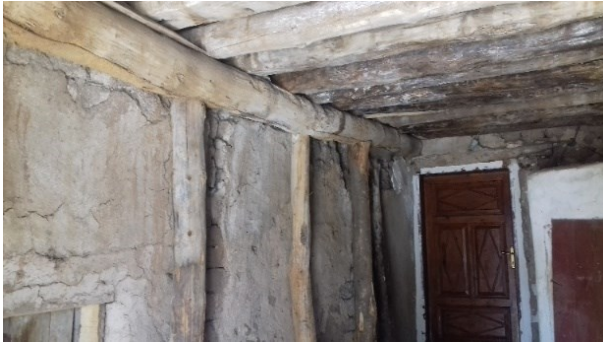
Resim 3.44. Çallı Hüseyin Beygilin Odası Aralık Bölümü

Aralık bölümünde dikmeler genellikle duvarlara yakın veya bitişik olarak konumlandırılmışlardır. Bu bölümdeki dikmelerin taşıyıcı işleviyle yapım sistemine yardımcı olarak yerleştirildikleri düşünülmektedir. Dikmelere basan kirişler tavan kirişlerinden gelen yükü dikmelere aktarır böylece beden duvarlarındaki yük hafifletilmiş olur. Dikme ile kiriş arasında başlık kullanılan örnekler de mevcuttur. Dikmeler genellikle yuvarlak kesitlidir ve oldukça sadedirler.

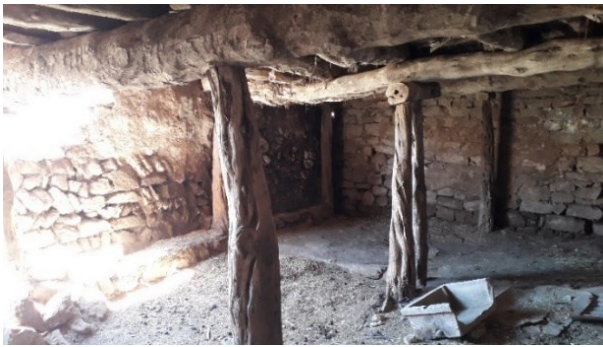
Atlık bölümünde dikmeler iç mekânı büyültürken tavan yükünü karşılayabilmek için genel olarak kullanılmışlardır. Yapı duvarlarına yakın ve mekân ortasına konumlanan dikmeler üzerindeki başlığa oturan kirişler ile tavan yükü beden duvarlarına ve dikmelere aktarılmaktadır. Dikmeler genellikle yuvarlak kesitlidir. Oldukça sadedirler.

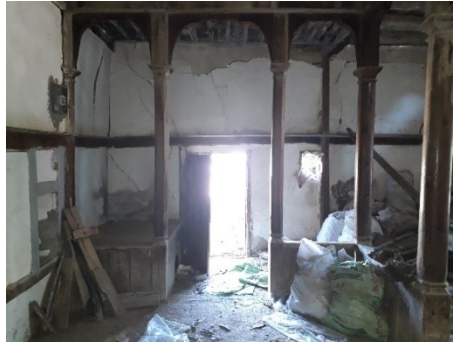
Resim 3.46. a, Aylı Bekirgilin Odası Köşe Direk b, Veli Hoca'nın Köy Odası Selamlık Direkleri

Serenli plan tipinde aşağıseki ve kilimüstünü birbirinden ayıran 4 dikme bulunmaktadır. Bu dikmelerden oda giriş kapısının hemen karşısında yer alan iki direk ‘selamlık direkleri’ olarak adlandırılmaktadır. Diğer iki direk selamlık direklerinin sağında ve solunda duvara yarı gömülü vaziyettedir.

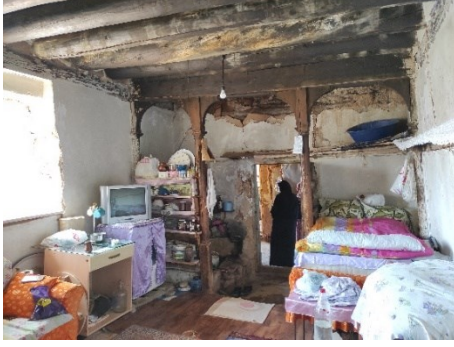
Resim 3.47. Eskiboğazkesen Ebeşgilin Odası Direkler

Mumsekili ve serenli plan tipinde dikmeler mekan kurgusunun ana elemanlarıdır. Genellikle kare kaide üzerine yuvarlak kesitli olup üstleri bilezikle sonlanmış kavisli üçgenlerle kare başlığa geçmektedir (Özdeğer, 2019). Dikmelerin orta yuvarlak kesitlerinin çapları 15 ile 20 cm arası değişmektedir. Kare veya kareye yakın kesitli dikmelere sahip örnekler de mevcuttur. Şabanköy Nurigilin Odası örnek olarak verilebilir.

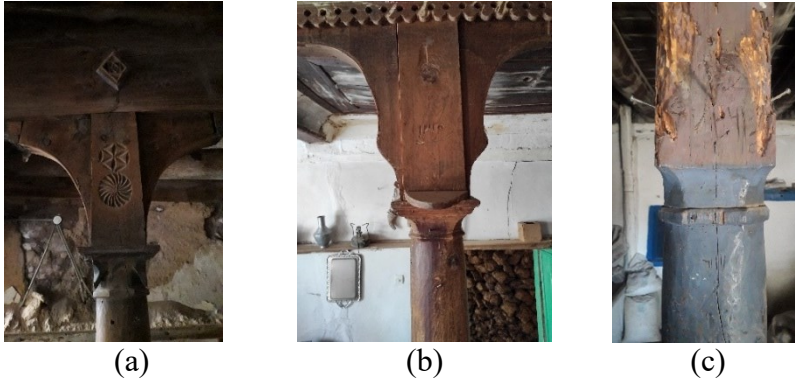
Resim 3.49. a, Goğcagilin Veli Hoca'nın Odası Direk Süslemeleri; b, Ağılıkaya Kara Bekirgilin Odası İnşa Tarihi Yazılı Selamlık Direği; c, Güney Avanoğlu'nun Odası İnşa Tarihi Yazılı Direk

Asıl odada yer alan dikmeler aralık ve atlıkta bulunan dikmelere göre daha süslüdürler. Bazı dikmelerin üzerinde oyma ve kabartma yöntemiyle çarkıfelek ve yıldız motifleri ve inşa tarihleri dikkat çekmektedir. İnşa tarihleri genellikle selamlık direkleri üzerine oyulmuşlardır. Güney Avanoğlu Odası'nda ise inşa tarihinin kilimüstü ile mumsekiyi ayıran direklerden birinin üzerine oyulduğu görülmektedir.

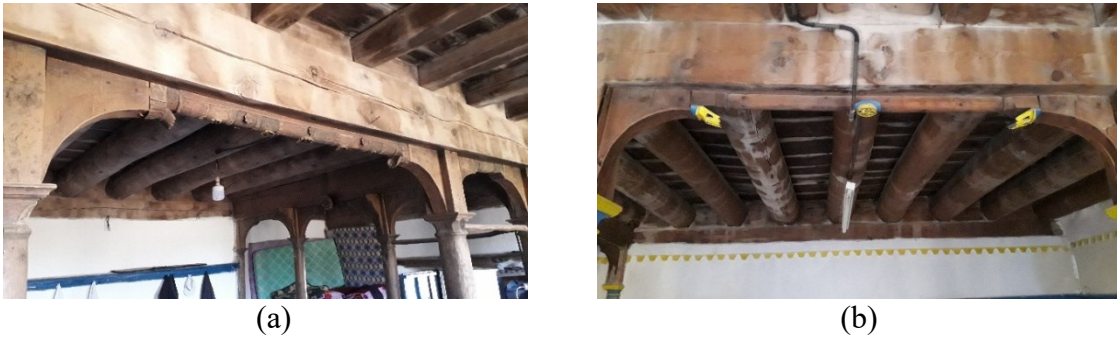
Resim 3.50. a, Kızılova Ömer Ağa'nın Odası Kemer; b, Bedirli Türkmengilin Odası Kemer

Dikmeler üstte Bursa tipi kemerle birbirlerine bağlıdır. Kemerlerin iç ve orta kısımlarında bitkisel ve geometrik formda süslemeler görülmektedir. Kemer karınlarında madalyonlar, bitkisel ve geometrik formlar, çarkıfelek, yıldız, yapraklı çiçek motifleri görülmektedir. Yivli veya düz yuvarlak formludurlar.

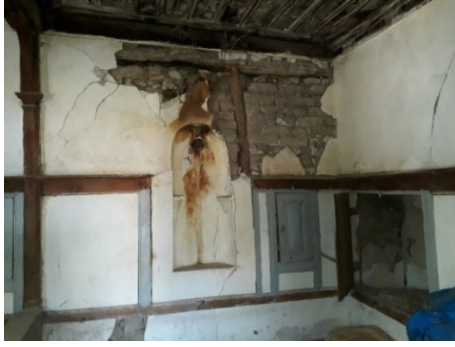
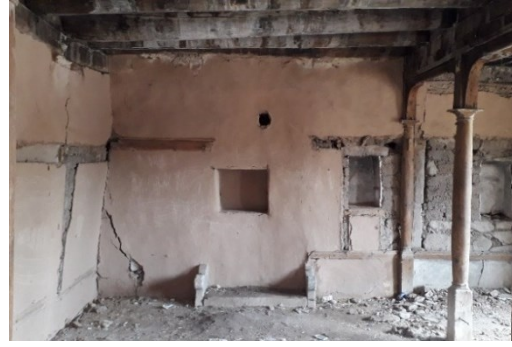
Resim 3.52. a, Herekli Veli Hoca'nın Odası Bardaklık; b, Yanalak 2 Köy Odası Kapatılmış Ocaklık

Tespit edilen köy odalarının genelinde görülmektedir. Odanın ısınmasında, servis edilecek çay, kahve vs.nin hazırlanmasında kullanılmışlardır. Karpuz (2000) Konya Köy Odaları üzerine yaptığı çalışmada 1940'lerden sonra ısınma amaçlı soba kullanılmaya başlandığını ocakların kapatılıp baca deliklerinin açıldığını belirtmektedir. Sivas Merkez İlçeye bağlı köylerde tespit edilen yapılar incelendiğinde orijinalinde ocaklığın bulunmadığı yapıların inşa tarihlerinin 1940 yılı ile yakın tarihlere denk geldikleri tespit edilmiş. Soba kullanımı yaygınlaşırken geleneksel ısınma elemanı olan ocağın bir anda terk edilmediği de tespit edilmiştir. Aynı veya farklı köylerde birbirine yakın zamanlarda inşa edilen köy odalarının bazılarında ocaklık bulunmazken bazılarında ocaklığın inşa edildiği görülmektedir. İnşa tarihi bilinen köy odaları içinde orijinalinde ocaklığın olmadığı saptanabilmiş en erken inşa tarihine sahip oda 1938'de inşa edilmiş Herekli Veli Hoca'nın Odasıdır. Bu odada ocaklık yerine bardaklık olarak adlandırılan bir niş bulunmaktadır. Bardaklığın altından ocak nişinin olması gereken yerde pano ahşabının kesintisiz devam ediyor olması odada orijinalinde ocaklığın bulunmadığına kanıt niteliğindedir. Ocaklık kullanımının tamamen bırakılmadığına örnek olarak 1941'de inşa edilmiş Yanalak 2 Köy Odası verilebilir. Bu odada ocaklığın kapatılarak ocak yaşmağının tamamen yıkıldığı ocak yerine niş ve soba deliği açıldığı görülmektedir. Ocak koltuklarının ve duvardan dışarı taşan ateş sekisinin mevcudiyeti ocağın orijinalinde var olduğuna kanıt niteliğindedir.

Odalarda ocakların üst kısımlarında bardaklık olarak adlandırılan bir nişin olduğu örnekler mevcuttur. Damılı Topçugilin Odası, Kahyalı Ali Efendigilin Odası ve Karapınar Küçük Hacı'nın Odası örnek olarak verilebilir. Bedirli Türkmengilin Odası, Gözmen Velikağgilin Odası ve Herekli Veli Hoca'nın Odası gibi ocağın olmadığı odalarda ilgi odağı olan ocak yerine bardaklık nişi eklenerek odağın oluşturulduğu görülmektedir. Ocakların kapatılması ile ocağın yerine dolap veya niş yapılmıştır. Beştepe Hacı Halillerin Odası ve Yanalak 2 Köy Odası'nda nişe çevrilmiş; Çallı Hüseyin Beygilin Odası, Haydarlı Avşargilin Abdullah'ın Odası ve Hıdırnalı Derebeylerin Odası'nda dolaba çevrilmiş örneklerle rastlanmıştır.

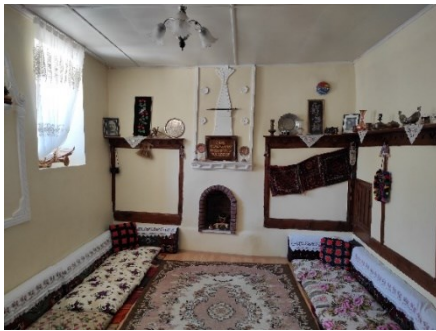
Resim 3.53. a, Aydoğmuş Köy Odası Kapatılmış Ocak; b, Damılı Topçugilin Odası Ocak

İnşa tarihleri genellikle 20. yüzyıla tarihlenen bölüntüsüz mekandan oluşan köy odaları ve birden fazla ana mekana sahip odalarına göre mumsekili ve serenli plan tipinde ocak daha yaygın olarak görülmektedir. Bölüntüsüz mekandan oluşan oda plan tipine sahip odalardan Akçainiş Köy Odası, Aydoğmuş Köy Odası ve Damılı Topçugilin Odası'nda ocak tespiti yapılırken geri kalan 18 odada ocağa rastlanmamıştır. Damılı Topçugilin Odası'nda diğer iki odadan farklı olarak girişin karışışındaki duvarda yer almadığı girişe yakın bulunduğu saptanmıştır. Ocak oturma alanını bölecek şekilde değil bakacak şekilde konumlandırılmıştır. Bu durum ocakta hazırlanarak sunulan çay veya kahvenin daha rahat hazırlanıp sunulmasını sağlarken ortamdaki sohbetin bölünmesini de engellemektedir.

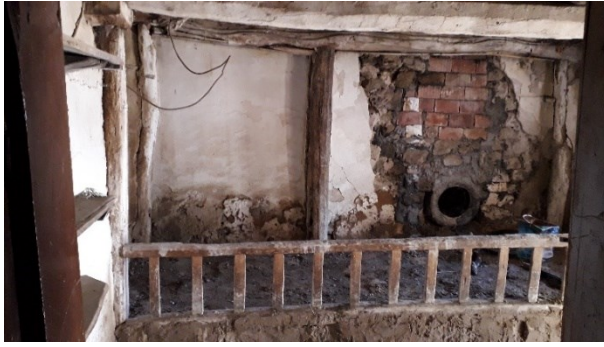
Resim 3.54. a, Gözmen Velikağgilin Odası Aralıkta Bulunan Kapatılmış Ocak;  
b, Kahyalı Ali Efendigilin Odası Aşağıseki Yer Alan Kapatılmış Ocak

Ocaklar çoğunlukla asıl oda içerisinde kilimüstünde konumlandırılmışlardır. Gözmen Velikağgilin Odası'nda ise ocaklığında aralık bölümünde servis için kullanılan seki üzerinde yer aldığı görülmektedir. Diğer odalarda aralık bölümünde ocaklığa rastlanmamıştır. Kahyalı Ali Efendigilin Odası'nda ise ocak servis işlevindeki aşağıseki içerisinde yer almaktadır.

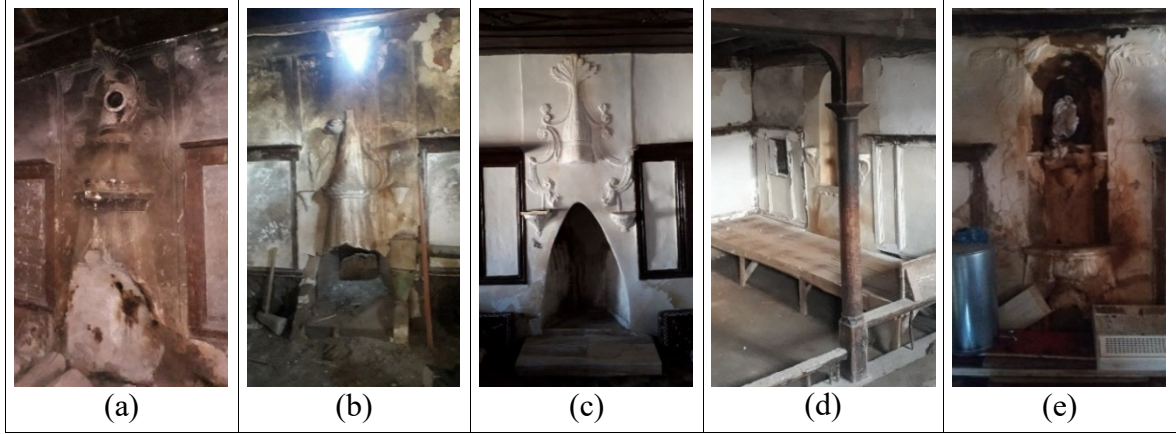
Resim 3.55. a, Apa Köyü Köy Odası Kapatılmış Ocak; b, Eskiapardı Ali Ağa'nın Odası Ocak; c, Aylı Bedirginin Odası Ocak; d, Haydarlı Avşargilin Abdulah'ın Odası Kapatılmış Ocak; e, Kartalca Könöğgilin Kadirlerin Odası Kapatılmış Ocak

İncelenen ocakların alçı yaşmak, ateş sekisi (ateşlik) ve ocak koltuğu olarak 3 bölümden oluştuğu saptanmıştır. Ateş sekisi veya ateşlik ateşin yandığı yerdir ve duvara doğru yarım daire şeklinde girinti yapar. Ateş sekisi duvardan çıkıntı yapıyorsa bu çıkıntının her iki yanında yanlara kıvılcım sıçramasını engelleyen koltuk taşları yer almaktadır. Ocak yaşmakları duvardan genellikle yarım koni şeklinde çıkıntı yapmalarıyla davlumbaz olarak adlandırılmaktadırlar. Alçı malzemeden yapılmışlardır. Yaşmak yapılırken yaşmağın formuna göre yerleştirilen ahşap kalıplar üzerine alçı dökülür ve kuruması beklenir. Kuruduktan sonra kalıp çıkarılır ve malakari tekniğiyle şekillendirilir (Çelen, 2019). Yaşmak eteği genellikle yivli olup yan kısımları kıvrım dallar ve yapraklar gibi bitkisel motiflerle süslenmiştir. Ocak süslemeleri ateşlik üstü yivli yaşmak ile başlayıp ‘S’ ve ‘C’ kıvrımları, kıvrım dallar, yaprak ve akantus motifleri tavan eteklerinde palmet motifi ile bitmektedir. Bazı odalarda ocağın her iki yanına yerleştirilmiş ocak süslemesi ile kompozisyon oluşturan madalyonlar ve lambalıklar bulunur. Yaşmağın alçı bezemenin devam ettirilmesi ile tavan eteğine kadar devam ettiği örnekler mevcuttur. Bu odalara Apa Köy Odası, Eskiapardı Ali Ağa’nın Odası ve Aylı Bedirgilin Odası örnek verilebilir. Bazı odalarda ise yaşmak alçak tutularak yaşmak üzerinde bardaklık olarak adlandırılan bir niş bulunmaktadır. Bu odalara örnek olarak Damılı Topçugilin Odası, Haydarlı Avşargilin Abdulah’ın Odası, Kahyalı Ali Efendigilin Odası, Kartalca Könöğgilin Kadirlerin Odası verilebilir.

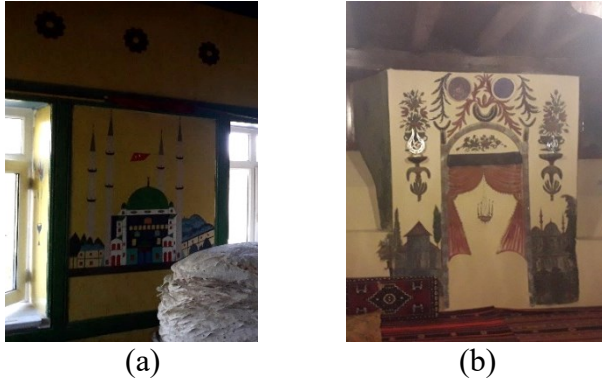
Resim 3.68. a, Kayadibi Kaya Aligilin Latif'in Odası; b, Söğütçük Hocagilin Odası Kalemişi Mihrabiye

Odalarda alçı mihrabiyelerin yanı sıra boyama yöntemiyle yapılmış kalemişi mihrabiyeler de tespit edilmiştir. Kayadibi Kaya Aligilin Latif'in Odası, Menşurlu Ahmet Şeker Odası, gibi yapılardaki mihrabiyeler örnek olarak verilebilir. Kalemişi mihrabiyelerde genellikle boyama yöntemiyle cami tasvirlerinin yapıldığı görülmüştür. Gözmen Şevketgilin Odası ve Söğütçük Hocagilin Odası'ndaki kalemişi mihrabiyede geç dönem Osmanlı camilerinde sıkça görülen perde ve ortasında kandil motifleri dikkat çekmektedir (Bulut,2017).

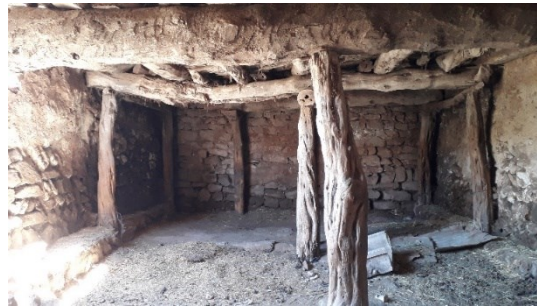
Resim 3.72. a, Ağlıkaya Kara Bekirgilin Odası; b, Karagömlek Yusufkların Odası Atlık Bölümü

Aralık ve atlık bölümleri zeminleri genellikle sıkıştırılmış topraktır. Aralık bölümü tabanının zamanla yapılan tadilatlarla beton harç ile kaplandığı tespit edilmiştir. Tavanlar kaplamasız ahşap kirişlemelidir.

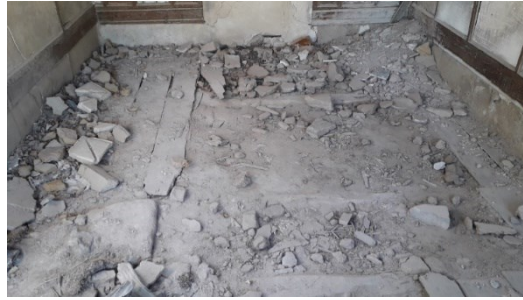
Resim 3.73. a, Tatlıcak Hüseyin Ağa'nın Odası Aşağıseki Döşemesi; b, Beştepe Hacı Halillerin Odası Kilimüstü Zemini

Asıl oda üzerinden bakıldığında aşağıseki tabanını orijinalinde taş kaplamalı olduğu sonradan yapılan tadilatlar ile zeminin beton harç ile kaplandığı tespit edilmiştir. Mumseki ve kilimüstü bölümleri düz ahşap kaplamalı olup kaplama üzerine kilim serilidir. Geleneksel Türk Evi'ndeki Oda'da olduğu gibi oda döşemesinin görüntüsel önemi yoktur. Döşeme, tahtaların kirişlere çakılması ile oluşturulmuş ve yalıtım kaplama üzerine serilen halı ve kilimler aracılığıyla sağlanmıştır (Kuban, 1995).

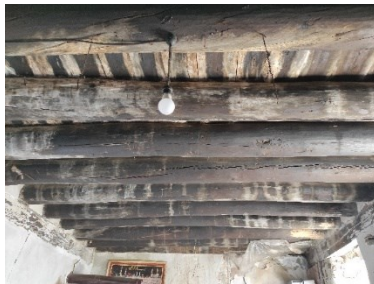
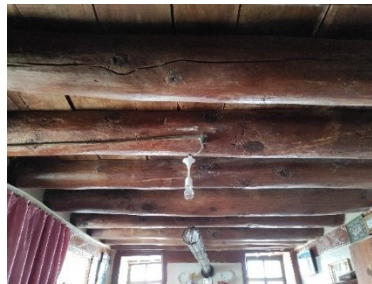
Resim 3.74. a, Eskiboğazkesen Ebeşgilin Odası; b, Pınarca Hacı Mehmetgilin Odası Kilimüstü Tavanı

Tavanlar süslemeleri ve kompozisyonları ile asıl oda mekan kurgusunda bir diğer odak noktası olmuşlardır. Kaplamalı ve kaplamasız olarak iki türü bulunmaktadır. Kaplamasız tavanlar sıklıkla görülmekte olup üst örtüyü oluşturan ahşap kirişlerin kapatılmadığı mekan içinde görülebildiği tavanlardır. Ahşap kirişlemeli veya mertekli tavan olarak da adlandırılabilir. Bu tavan tipine kilimüstü tavanları üzerinden Eskiboğazkesen Ebeşgilin Odası, Pınarca Hacı Mehmetgilin Odası, Şabanköy Nurigilin Odası örnek verilebilir. Asıl oda mekan kurgusunda ana kullanım alanı olan kilimüstü tavanının kaplamasız olduğu odalarda aşağıseki ve mumsekinin de genellikle kaplamasız olarak bırakıldığı tespit edilmiştir.

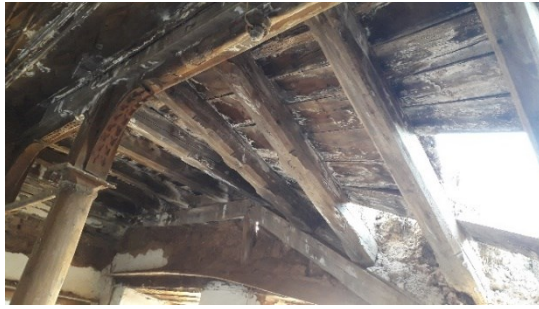
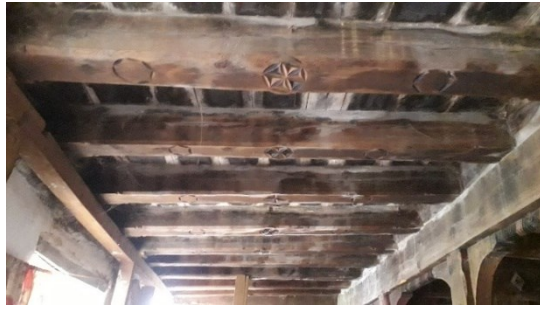
Resim 3.75. a, Hanlı Hacı Ağa'nın Odası; b, Haydarlı Goğcagilin Veli Hoca'nın Odası Mumseki Tavanı

Asıl oda üst örtü elemanı olan ahşap kirişlerin kilimüstü ve aşağıseki birlikte bir dikdörtgen oluşturacak şekilde genellikle yuvarlak kesitli kirişler olduğu, mumseki tavanındaki ahşap kirişlerin ise kilimüstündekilerden daha küçük ve genellikle kareye yakın formda oldukları tespit edilmiştir. Mumseki tavanında yer alan kare formlu ahşap kirişlerin kenarlardan bir miktar sonra pahlandıkları ve bazı yapılarda bu kirişler üzerine oyma ve yapıştırma yöntemleriyle madalyonların yerleştirildiği görülmüştür. Hanlı Hacı Ağa'nın Odası ve Haydarlı Goğcagilin Veli Hoca'nın Odası mumseki tavanları örnek olarak verilebilir.

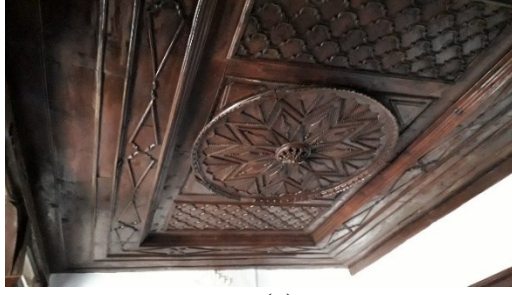
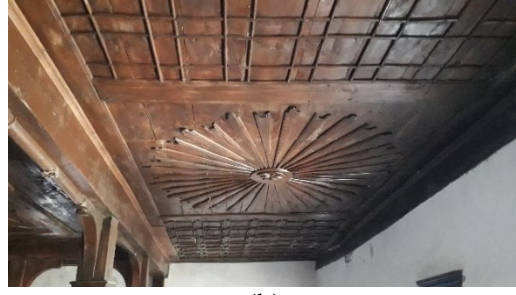
Resim 3.76. Aylı Bekirgilin Odası a, Kilimüstü; b, Mumseki Tavanı

Duvar-tavan geçişine göre düz (oturtma) tavanlarda duvar ile tavan arası geçişlerde herhangi bir kademelenme olmazken tekne (çökertme)tavanlarda duvar yüzeyinin üst kısmından başlayıp tavan içine doğru iç bükey geçiş ile geçişin yumuşatıldığı tavanlardır. Genellikle kilimüstünde ve mumsekide yapılan bu uygulama ile mekan yüksekliği 15-20 cm yükseltilmiş olur (Çelen, 2019). Düz tavanlara Aylı Bekirgilin Odası'nda kilimüstü ve mumseki tavanı örnek verilebilir. Çökertme tavanlara ise Ağıkaya Kara Bekirgilin Odası'nda kilimüstü ve mumseki tavanı örnek verilebilir.

Çerçeveyi oluşturan ahşaplar Eskiapardı Ali Ağa'nın Odası kilimüstü tavanındaki gibi düz çıta şeklinde olabileceği gibi, Eskiapardı Eyüpgilin Odası'ndaki gibi oyma ve geçme tekniğiyle yapılmış geometrik form desenli veya Aylı Bekirgilin Odası'nda görülebileceği gibi düz ve kabartma, yapıştırma yöntemiyle verilmiş desenli olabilmektedir.

Çerçeve kare veya dikdörtgen formludur. Çerçevenin kare olduğu tavanlarda göbek genellikle kareyi tam dolduracak şekilde planlanmış olup köşelerde köşebentler yer alır. Çallı Köse Ömergilin Odası kilimüstü tavanı örnek olarak verilebilir. Dikdörtgen çerçeveli tavanlarda ise göbek dikdörtgenin kısa kenarı ile orantılı olup uzun kenarda göbeğin her iki yanında kalan boşlukların genellikle baklava dilim, zigzag, S ve C kıvrımlı veya düz çıtalarla desen oluşturularak doldurulduğu tespit edilmiştir. Köşelerde köşebentler bulunabilir. Aylı Bekirgilin Odası ve Haydarlı Mehmedoğgilin Odası kilimüstü tavanları örnek olarak verilebilir.

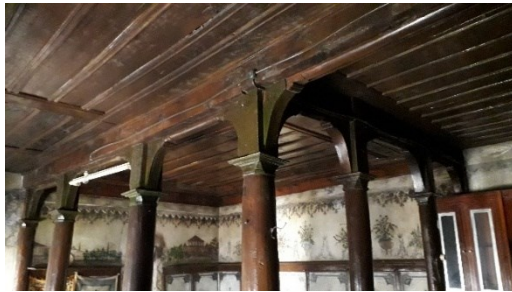
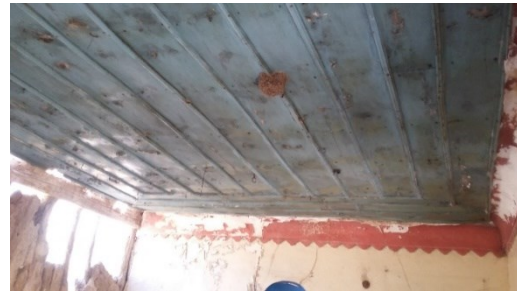
Resim 3.78. a, Gözmen Velikağgilin Odası Tavanlar; b, Damılı Topçugilin Odası Tavanı

Süsleme kompozisyonuna göre düz çıtalı tavanlar ahşap kirişlerin altına düz 12-15 cm genişliğindeki ahşap plakaların uzunlamasına yerleştirilip, ek yerlerine 1,5-2 cm genişlikte ahşap çıtaların çakılması ile yapılmışlardır (Çelen, 2019). Düz çıtalı tavan olarak da adlandırılırlar. Bu tavanlara örnek olarak Gözmen Velikağgilin Odası'nın aşağıseki, mumseki ve kilimüstü tavanı, Damılı Topçugilin Odası'nın tavanı örnek olarak gösterilebilir.

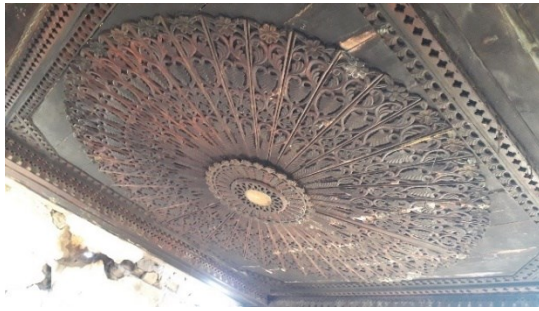
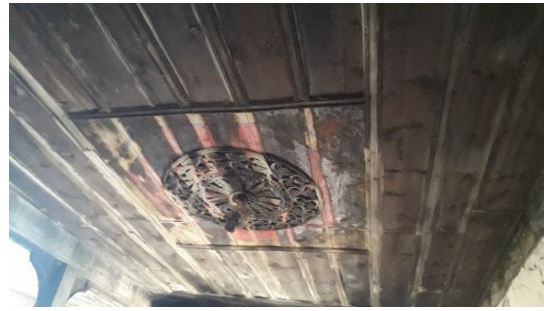
Resim 3.79. Eskiapardı a, Eyüpgilin Odası; b, Ali Ağa'nın Odası Kilimüstü Tavanı

Tespit edilen işlemeli tavana sahip odaların tavanları incelendiğinde kilimüstü tavanının kenarları iç içe kademeli üç veya dört sıra ahşaplarla çerçeve oluşturulduğu ve bu çerçevenin ortasına yuvarlak bir göbek yerleştirildiği tespit edilmiştir. Bu çerçeve ve göbek Aylı Bedirgilin Odası ve Eskiapardı Eyüpgilin Odası'nda olduğu gibi tüm tavanı kaplayabileceği gibi, Eskiapardı Ali Ağa'nın Odası ve Haydarlı Fezicgilin Ali'nin Odası'nda olduğu gibi tavanın sadece bir bölümünü de kaplayabilmektedir.

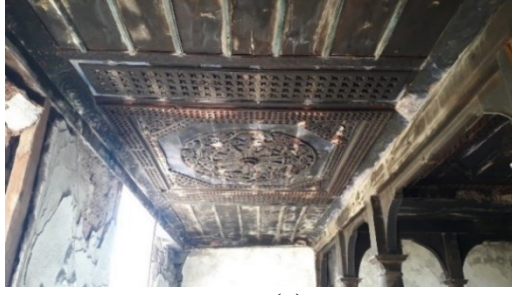
Resim 3.80. a, Eskiapardı Eyüpgilin Odası; b, Çallı Köse Ömergilin Odası Mumseki Tavanı

Mumseki bölümü dikdörtgen formlu bir alan olup tavanı genellikle üçe bölünerek planlanmıştır. Bu üç parçanın kendi içinde farklı kombinasyonlarının denendiği görülmektedir. Eskiapardı Eyüpgilin Odası mumseki tavanında orta parçaya köşebentli çerçeve içine yuvarlak bir göbek ve çerçevenin her iki yanına içi kafes görünümlü dikdörtgen çerçevelerin yerleştirildiği görülmektedir. Çallı Köse Ömergilin Odası mumseki tavanında ise üç parçanın her birinin köşebentli bir çerçeve ile çevrili olduğu ve ortalarında yuvarlak birer göbek olduğu görülmektedir. Aylı Bedirgilin Odası mumseki tavanında orta parça üzerinde ışınal bir göbek bulunmakta olup yanlardaki parçalar ahşap düz çıtalar ile oluşturulmuş kare desenlidir.

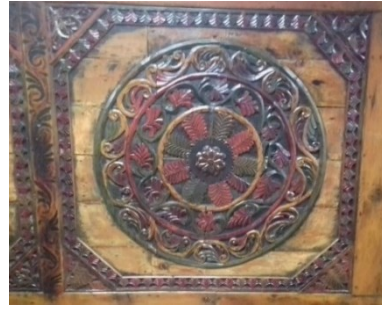
Resim 3.83. Çallı Köse Ömergilin Odası a, Kilimüstü Tavan Göbeği – 1. Kompozisyon; b, Mumseki Tavan Göbeği – 2. kompozisyon

İşlemeli ve göbekli tavan kaplamalı odalarda tavan kompozisyonlarında bezeme türlerine göre çeşitlilikler görülmektedir. Tavanlarda iki tip bitkisel motifli kompozisyon görülür. 1. tip kompozisyon genellikle bitkisel bezemeli merkezden çıkan ve ışınal olarak dağılan levhalar içinde yine bitkisel bezemelerden oluşmaktadır. 2. tip kompozisyon merkezdeki küçük göbeğin etrafı yaprak sıraları ile çevrilidir (Özdeğer, 2019).

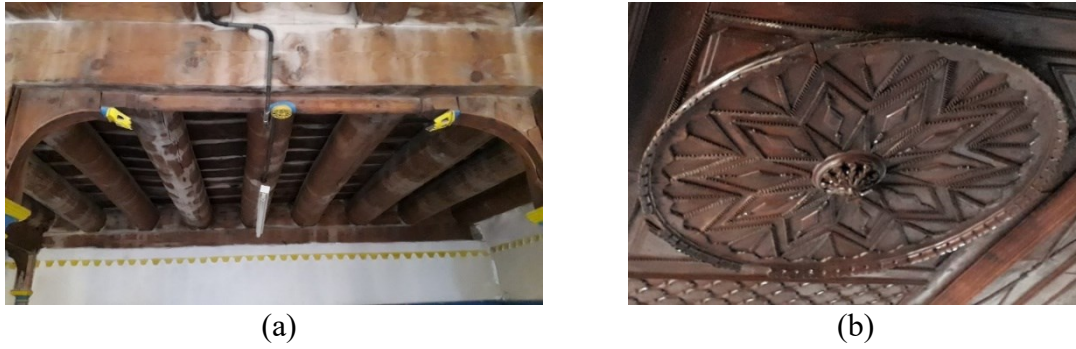
Resim 3.87. a, Bedirli Türkmengilin Odası Dikme Kemer; b, Aylı Bedirgilin Odası Kilimüstü Tavan Göbeği

Kemerlerde ve tavanlarda kullanılan ahşap üzerine yapılan bitkisel motiflerden biri de taç yapraklardır. Bedirli Türkmengilin Odası'nda dikmeler arası kemerlerde karşılıklı, Apa Dedoğgilin Odası'nda mumseki tavan göbeğinin ve Aylı Bedirgilin Odası ve Haydarlı Mehmedoğgilin Odası'nda kilimüstü tavan göbeğinin çevresinde kullanılmıştır.

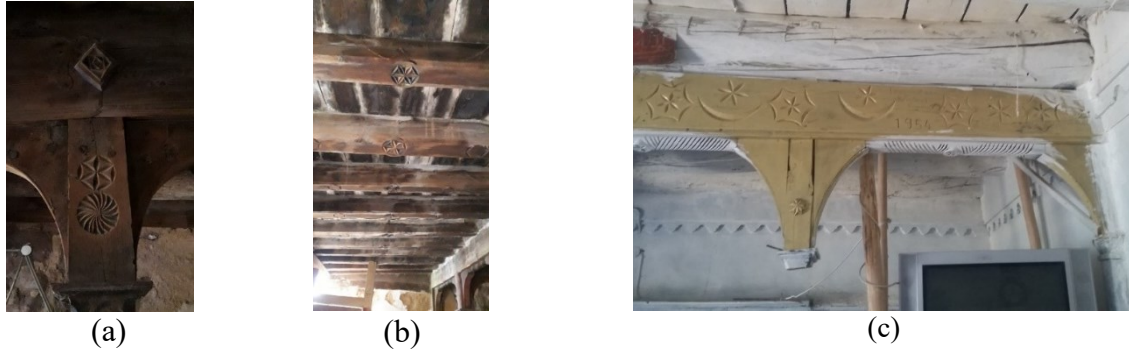
Resim 3.88. Haydarlı Goğcagilin Veli Hoca'nın Odası a, Selamlık Direği; b, Mumseki Tavanı; c, Karalı Hacı Kahyagilin Odası

Yapraklardan sonra en sık tekrarlanan bitkisel motif çiçek motifleridir. Çiçek motifleri ahşap üzerine oyma yöntemiyle yapılmış beş, altı, yedi ve sekiz yapraklı veya kabartma yöntemiyle yapılmış motiflerdir (Özdeğer, 2019). Ahşap üzerine yapılan bu motiflere genellikle tavanlarda, kemerlerde ve selamlık direkleri üzerinde rastlanmıştır.

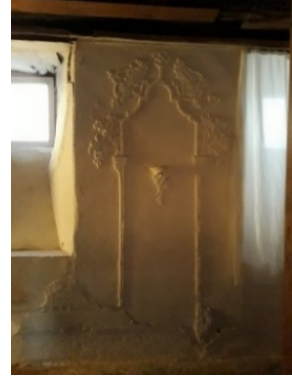
Resim 3.94. a, Apa Kazım Çavuş'un Odası Lambalık; b, Kartalca Könöğgilin Kadirlerin Odası Bardaklık; c, Tatlıcak Hüseyin Ağa'nın Odası Mihrabiye

Alçı malzeme ile yapılmış bitkisel, geometrik ve yıldız motifler tespit edilmiştir. Çoğunlukla bitkisel motiflerin kullanılmış olması dikkat çekmektedir. Ocak yaşmaklarında, bardaklık, lambalık ve mihrabiyelerde bitkisel motiflerden kıvrım dal ve yaprakların oluşturduğu kompozisyonun sıklıkla kullanıldığı görülmektedir (Özdeğer, 2019).

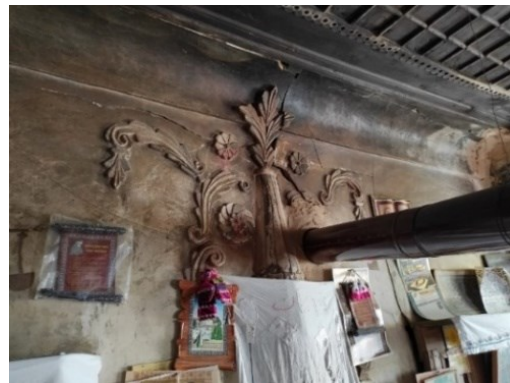
Resim 3.95. a, Apa Köyü Köy Odası; b, Eskiapardı Ali Ağa'nın Odası; c, Ağıkaya Kara Bekirgilin Odası Ocak Süslemesi

Lambalık gibi nispeten daha küçük elemanlarda genellikle tek tip bezeme kullanımı görülürken ocak yaşmaklarında, mihrabiyelerde ve bardaklıklarda bitkisel, geometrik, yıldız motiflerden oluşan kompozisyonlar görülmektedir. Ocak süslemeleri ateşlik üstü yivli yaşmak ile başlayıp 'S' ve 'C' kıvrımları, dilimli kemerler, kıvrım dallar, yaprak ve akantus motifleri tavan eteklerinde palmet motifi ile bitmektedir.

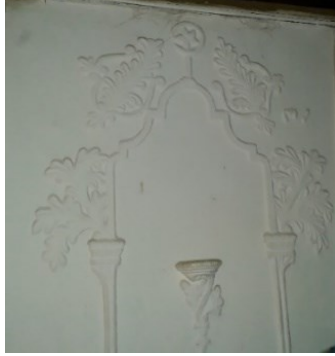
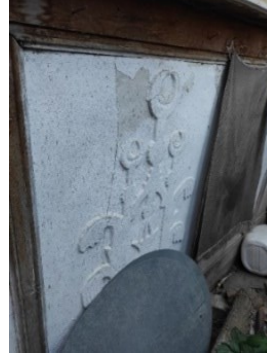
Resim 3.96. a, Tatlıcak Hüseyin Ağa'nın Odası; b, Sivritepe Memik Ağa'nın Odası; c, Çaygören Kör Ahmetgilin Odası Mihrabiye

Mihrabiyeler tamamen alçıdan yapılmış olup genellikle dilimli bir kemeri taşıyan iki sütunceden oluştuğu görülmektedir (Özdeğer, 2019). Kemer etrafında kıvrım dal ve

yapraklar, çiçek ve akantus motifleri yer alabilmektedir. Mihrabiye'nin en üstünde palmet motifi veya hilal ve hilal içinde yıldız motiflerinin olduğu örnekler mevcuttur.

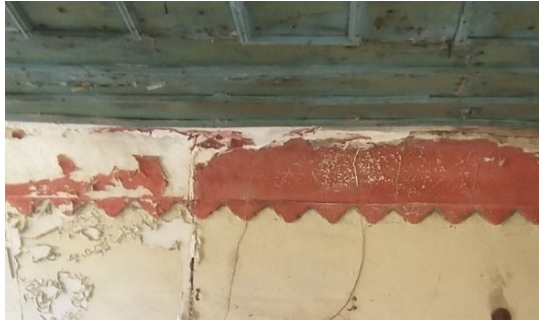
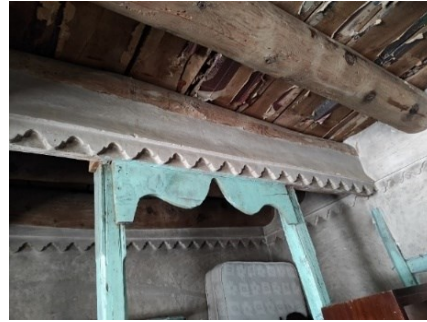
Resim 3.97. a, Damılı Topçugilin Odası; b, Şabanköy Nurigilin Odası Tavan Eteği

Tavan eteğinde bir motifin ritmik tekrarlanması ile alçı kabartma tekniğiyle oluşturulmuş bezemeler görülmektedir.

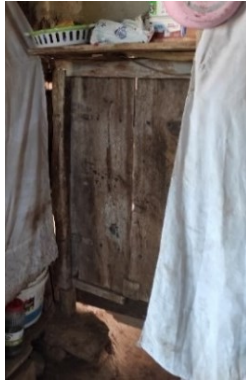
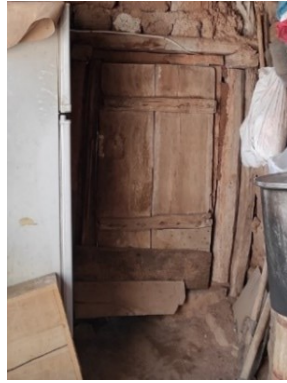
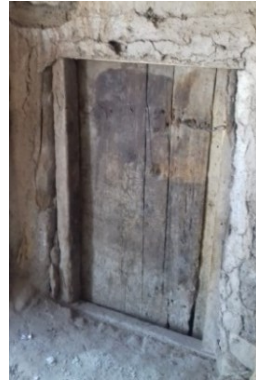
Resim 3.108. a, b. Eskiboğazkesen Ebeşgilin Odası Atlık Kapısı; c, Çallı Hüseyin Beygilin Odası Atlık Kapısı

Atlık kapıları sade ve süsüzdür. Asıl oda kapıları ise daha özenlidir ve bezemeli olanları mevcut olup bu kapılar aralık bölümünden bakıldığında içerideki bezemeli ve gösterişli odanın ilk sinyalini vermektedir.

Kapılar çakma veya geçme (tablalı veya aynalı) kapı şeklindedirler. Çakma kapılar yalın ve lamba-zıvanalı tahta levhaların yan yana dizilip menteşe hizalarında birbirine iki yatay kuşak ile bağlanması ile imal edilirler. Sonrasında kapının oturmasını engellemek için iki yatay kuşağın arasına bir çaprak kuşak çakılabilir (Uluengin ve diğerleri, 2001). Atlık kapıları çakma kapıdır. Asıl oda kapılarından çakma kapılara Çallı Köse Ömergilin Odası, Olukman Köyü Köy Odası, Ulukapı Bekir Özdemir Odası asıl oda giriş kapıları örnek olarak verilebilir.
