**SİVAS İLİ MERKEZ İLÇEYE BAĞLI KÖYLERDEKİ KÖY ODALARININ  
MİMARİ OLARAK TESPİTİ, BELGELENMESİ, ANALİZİ VE KORUMA  
ÖNERİLERİ**

**YÜKSEK LİSANS TEZİ  
MİMARLIK ANA BİLİM DALI**

**GAZİ ÜNİVERSİTESİ  
FEN BİLİMLERİ ENSTİTÜSÜ**

**ŞUBAT 2023**

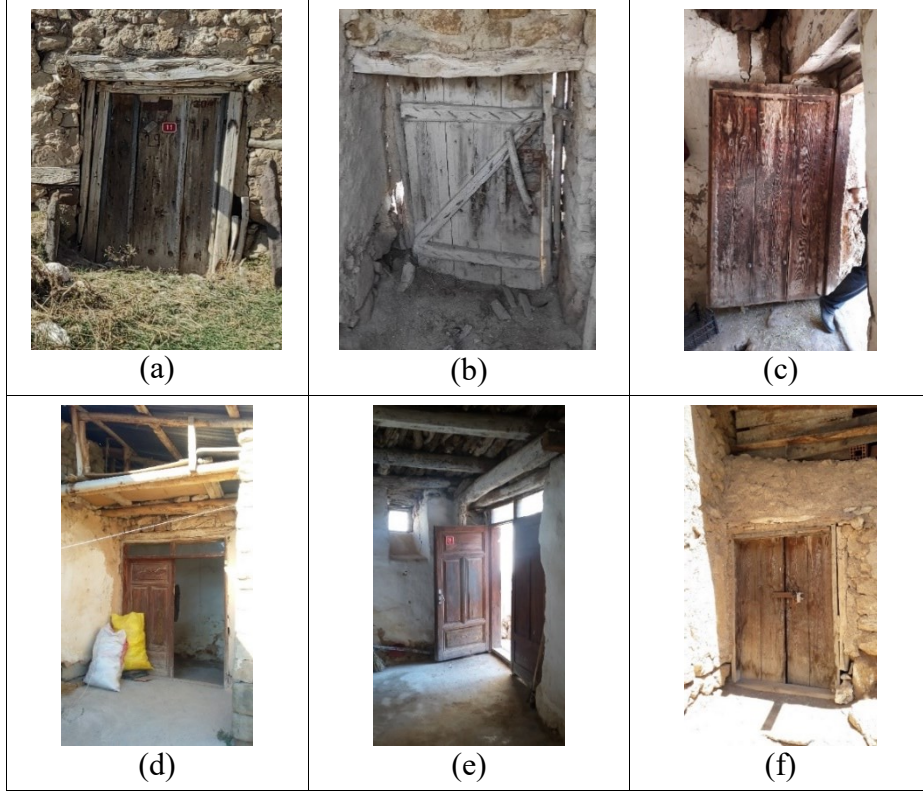
Resim 3.113. a, b. Ağlıkaya Molla Hasan'ın Odası; c, Gaziköy Ömerkağa'nın Odası; d, e, Haydarlı Mehmedoğgilin Odası; f, Kabasakal Köyü Köy Odası Giriş Kapısı

Yapıların giriş kapıları ön cephededir. Genellikle güneye yöneliktirler. Çoğunlukla tek kanatlı olup çift kanatlı örnekleri de mevcuttur. Haydarlı Mehmedoğgilin Odası ve Kabasakal Köyü Köy Odası'nda çift kanatlı giriş kapılarına rastlanmıştır. Genellikle düz çakma kapı oldukları görülmektedir. Geçme (tablalı veya aynalı) kapılara az da rastlanmıştır. Haydarlı Mehmedoğgilin Odası ve Çallı Sülükbaşigilin Odası giriş kapıları geçme kapılara örnek verilebilir.

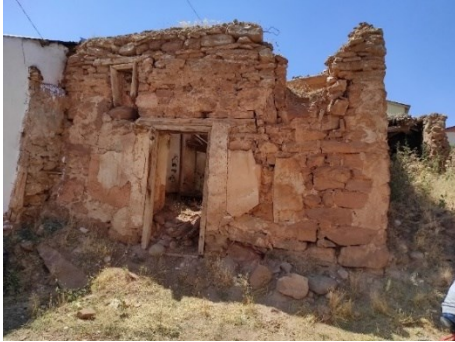
Resim 3.117. Tahtakement Mehmet Çavuş'un Odası Ön Cephe

Serenli plan tipine sahip odalarda pencereler kilimüstünde yer alırlar. Bu odalara bir istisna olarak Tahtakement Mehmet Çavuş'un Odası'nda yapının bitişik nizamda yer alıyor olması ve sadece ön cephenin açık olması nedeniyle pencerelerin ön cephede aşağıseki üzerinde yer aldığı görülmektedir.

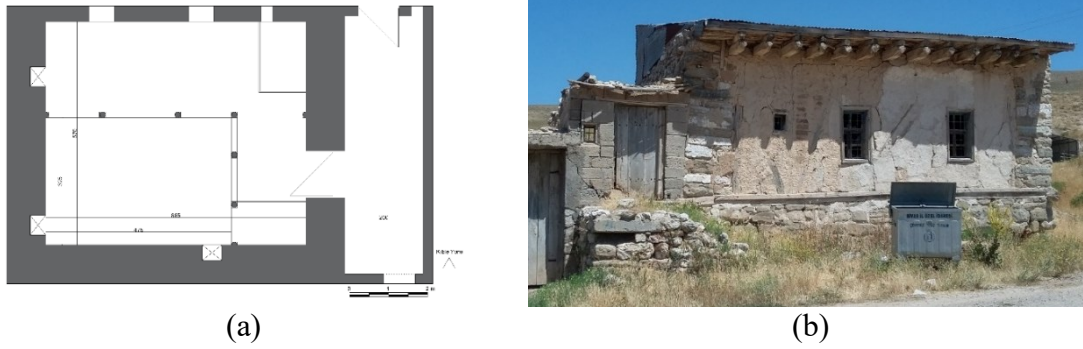
Resim 3.118. Damılı Hatipgilin Odası a, Plan Kroki; b, Ön Cephe

Mumsekili ve serenli plan tipinde genellikle güney cepheye açılmış 2 veya 3 pencere bulunduğu tespit edilmiştir. İki pencere kilimüstünde yer alırken üçüncü pencerenin aşağıseki doğrultusunda yerleştirildiği görülmektedir. Bu üçüncü pencere diğerlerine göre daha küçük de olabilmektedir.

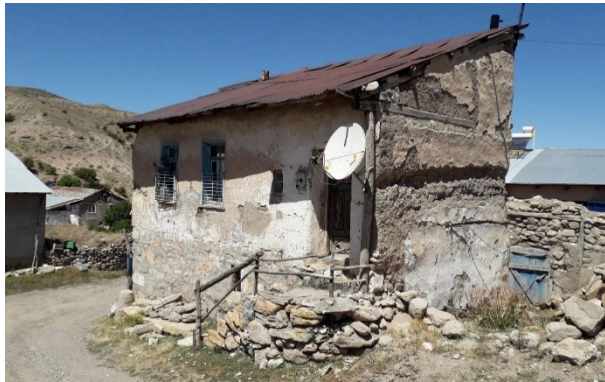
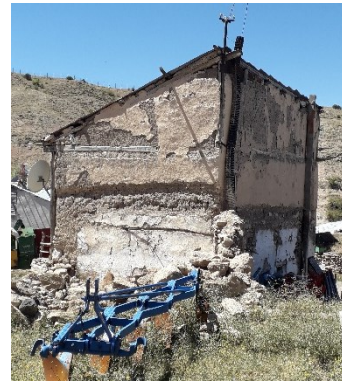
Resim 3.121. a, b. Yaramış Şabangilin Odası

20. yüzyılın ortalarına kadar inşa edilen odaların üst örtülerinin düz toprak dam olduğu görülmektedir. 20. yüzyılın ortalarından itibaren üst örtülerin tek eğimli, kırma veya beşik sac kaplamalı çatılara dönüştüğü tespit edilmiştir. Toprak düz damdan farklı olarak hasır üzerine örtülen toprak daha ince olduğu genellikle ısı yalıtımı amacıyla kullanıldığı düşünülmektedir.

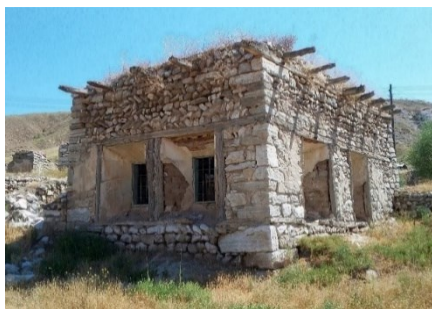
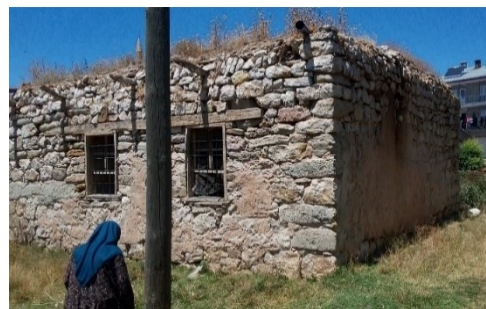
Resim 3.123. a, Damılı Topçugilin Odası; b, Durdulu Hacı Ahmet Ağca Odası

Moloz taşlar doğal çevreden edinildikleri halleriyle nerdeyse hiç şekillendirilmeden moloz halde kullanılmıştır. Moloz ve kaba yonu duvarlarda köşelerde kullanılan taşlar cephede kullanılan taşlara göre daha büyük ve nispeten daha düzgün kesme taş olarak düzeltilmiş olarak kullanılmıştır.

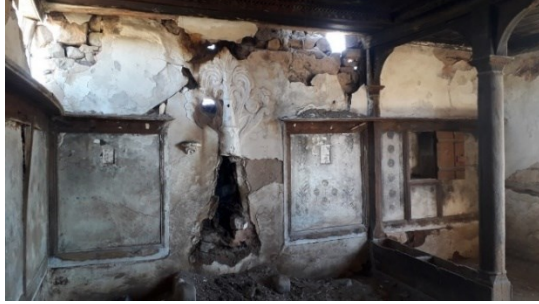
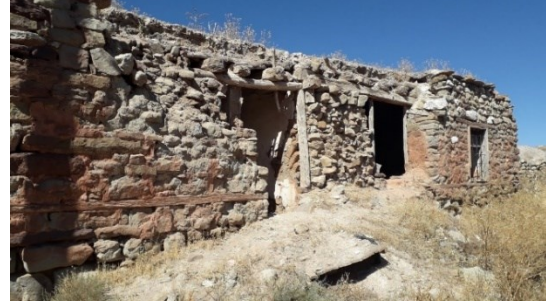
Resim 3.124. Eskiapardı Eyüpgilin Odası a, İç Mekan; b, Genel Görünüş

Odaların dış cephesi sıvanmadan kullanılan taşların özgün dokusunun dış cepheyi biçimlendirdiği şekilde bırakıldığı, duvarların iç yüzlerinin ise genellikle saman ve toprak karışımı harçla sıvanmıştır. Çamur sıvanın üzeri beyaz kireç ile kaplanmıştır.

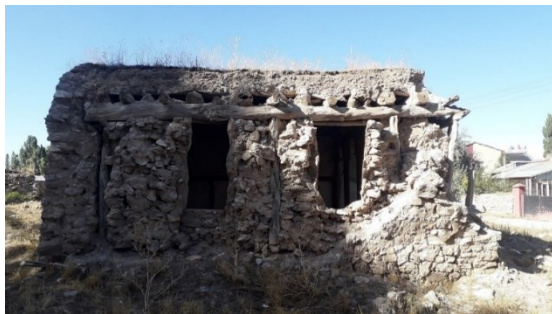
Resim 3.125. Beştepe Hacı Halillerin Odası

Yığma taş duvar tekniğiyle inşa edilen beden duvarlarının kalınlıkları 60-120 cm, bölücü duvarların kalınlıkları ise 50-100 cm civarındadır. Duvarlar içte ve dışta moloz taşlardan oluşturulmuş yüzeylerin arasına çamur harçla karışık helik (Üredi, 2009) denilen küçük taşların doldurulması ile oluşturulmuştur. Duvarların iç yüzeylerini oluşturan taş sırasının içine gömülü şekilde duvarların kesiştiği köşelerde hatıllarla ilişki kuracak biçimde ahşap dikmelerin yerleştirildiği tespit edilmiştir. Bu dikmeler yapının rijitliği açısından olumlu etki göstermektedir. Köşelerde bulunan ahşap dikmeler odalarda büyük oranda bulunurken kapı ve pencere boşluklarının yan kısımlarında yer alan dikmelere de rastlanmıştır. Bu dikmeler dışında duvar içinde yapının rijitliğine katkı sağlamak amacıyla yerleştirilmiş dikmeler de mevcuttur. Bu dikmelerin kaçar cm aralıklarla yerleştirildiği hususunda belli bir kuralın bulunmadığı tespit edilmiştir. Beştepe Hacı Halillerin Odası'nda yapının güney cephe duvarının dış yüzeyini oluşturan taş sırasının büyük oranda yıkılmış olup iç yüzeyi oluşturan taşlar ve ahşap dikmeler net bir şekilde görülebilmektedir.

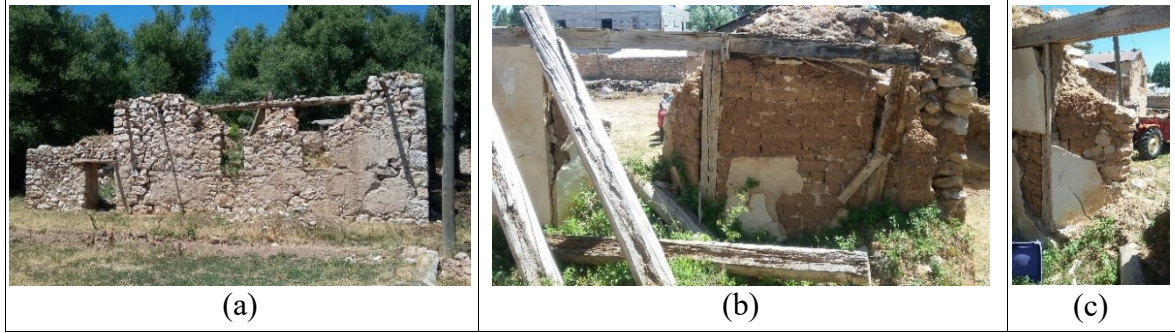
Resim 3.126. a, b, c. Durdulu Osman Onbaşıgilin Odası

Beden duvarlarında dış yüzeyi oluşturan sıranın taş örülerek oluşturulduğu iç yüzeyi oluşturan sıranın ise kerpiç tuğla örülerek oluşturulduğu odalar da tespit edilmiştir. Beden duvarlarında taş ve kerpiç tuğla malzeme birlikte kullanıldığı bu odalara Akçainiş Köyü Köy Odası, Durdulu Osman Onbaşıgilin Odası, Hanlı Hacı Ağa'nın Odası, Yanalak 1 Köy Odası örnek verilebilir.

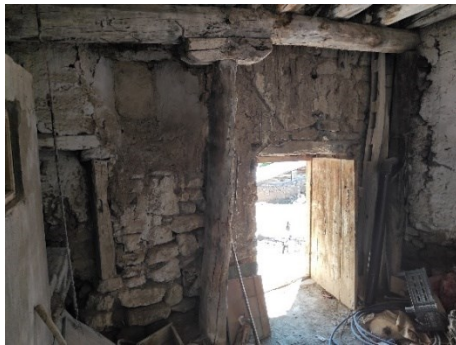
Resim 3.128. a, Tepeönü Hacı Ömegilin Odası; b, Gözmen Velikağgilin Odası Aralık Bölümü

Aralık bölümünde kullanılan dikmeler genellikle duvarlara yakın veya bitişik olarak konumlandırılmış olup beden duvarlarının üzerindeki tavan yükünü hafifletmek için kullanıldıkları düşünülmektedir. Dikmeler taşıyıcı özellikteki yığma duvarlara paralel, tavan kirişlerine dik olacak şekilde sıralanmışlardır. Sıralanan dikmelerin üzerinde tavan kirişlerine dik, dikmelere paralel olacak şekilde ahşap kiriş bulunur.

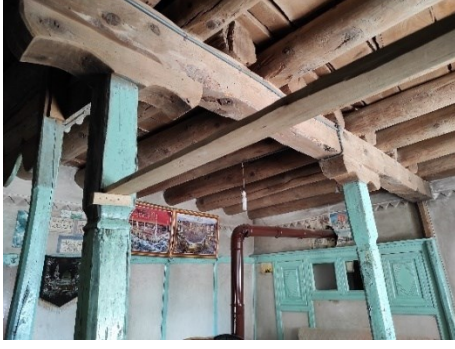
Resim 3.131. Şabanköy Nurigilin Odası

Zeminde kare kaide ile başlayıp tavanda kare kaide ile biten dikmeler üstte ahşap kiriş ile bağlanmıştır. Tavan kirişleri bu ahşap kiriş üzerine basmaktadır. Mumsekili plan tipinde tavan kirişleri mumsekiye dik olacak şekilde yerleştirilmiştir. Bu durumda mumseki ile kilimüstü ve aşağısekiyi ayıran dikmeler ve kiriş tavan kirişlerine dik konumlandırılmışlardır. Bu kiriş, kilimüstü ve mumseki tavanında kullanılan tavan kirişleri için bir aşık görevi görmektedir. Bunun nedeni tavan kirişi olarak kullanılacak kalasların uzunluklarının odalarda mumseki ve kilimüstü tavan genişliğinden kısa olması durumudur. Kilimüstü ve mumseki tavanı tavan kirişleri dikmelere basan bu kirişe şaşırtmacalı şekilde yerleştirilmiştir.

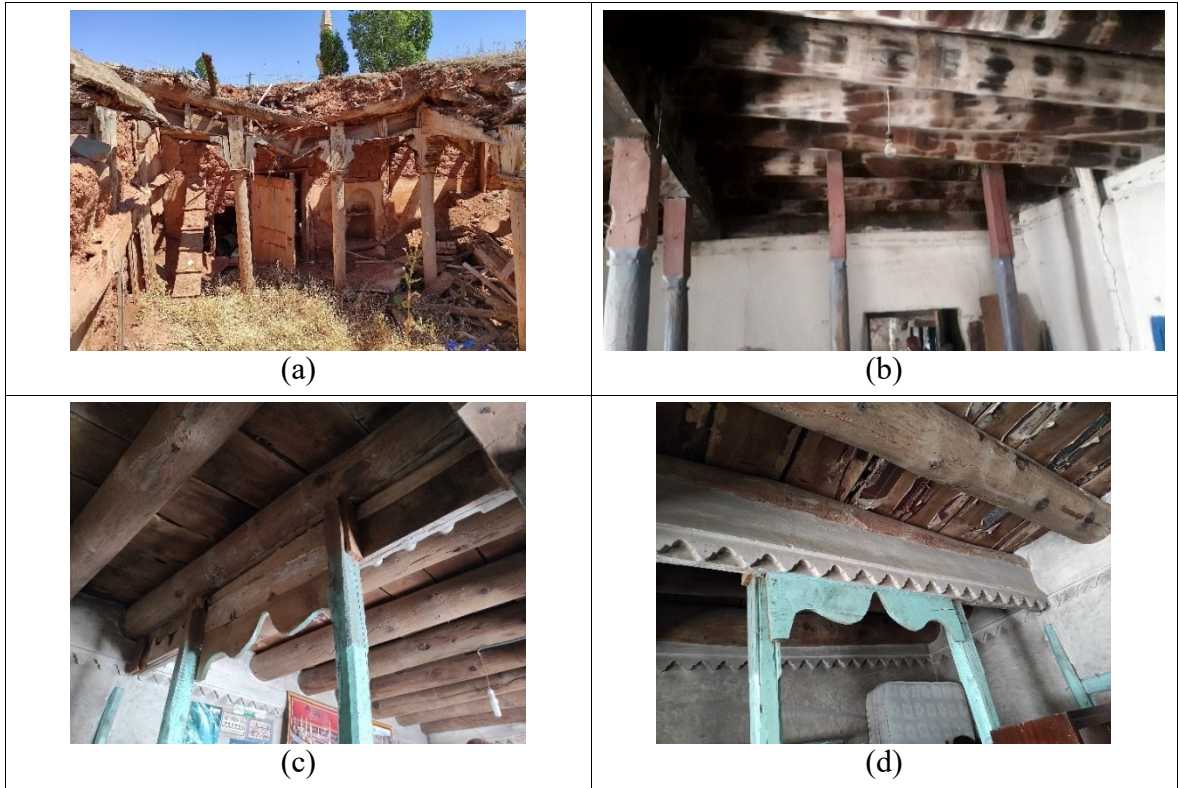
Resim 3.132. a, Yavu Maariflerin Osman Efendi'nin Odası; b, Güney Avanoğlu'nun Odası; c, d, Şabanköy Nurigilin Odası

Mumsekili ve serenli plan tipinde aşağıseki ve kilimüstü birbirinden 4 dikme ile ayrılmaktadır. Bu dikmeler tavan kirişlerine paralel sıralanmış olup taşıyıcı özelliğinden çok bölücü özellikleriyle kullanıldıkları düşünülmektedir. Mumseki ile kilimüstünü ayıran dikmelerden farklı olarak bu dikmelerin üzerinde bir kirişin bulunduğu ve bulunmadığı örnekler mevcuttur. Bunu takiben bazı odalarda kiriş bulunmadığı kiriş yerine kaplama yapılarak kiriş varmış görünümü verildiği görülmektedir.

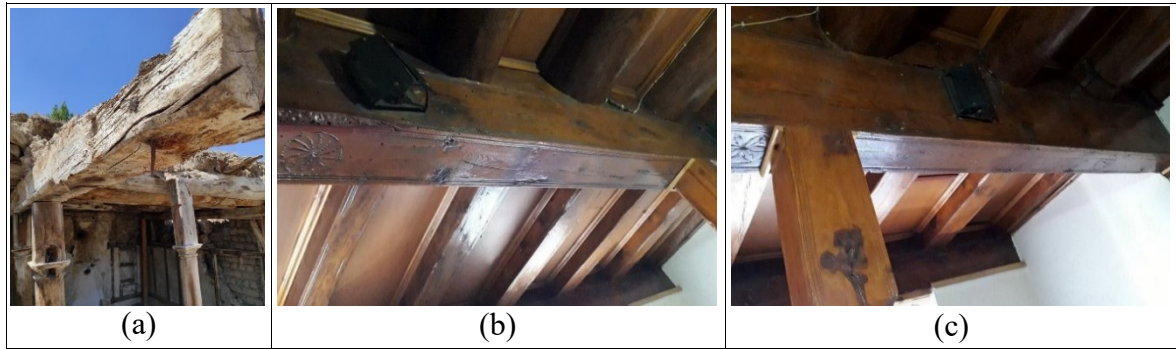
Resim 3.133. a, Sivritepe Memik Ağa'nın Odası; b, c, Zengi Kayalar Odası

Ahşap dikmeler ile kirişler arası bağlantıda metal elemanlardan yararlanılmıştır. Sivritepe Memik Ağa'nın Odası kalıntıları üzerine yapılan incelemede mumseki ile aşağıseki kesişiminde yer alması gereken dikmenin yerinde bulunmadığı tespit edilmiştir. Kiriş üzerinde dikmenin denk geldiği alandaki metal eleman dikkat çekmektedir. Oda sahibi tarafından odada çeşitli tadilat çalışmalarının yapıldığı bilinen Zengi Kayalar Odası'nda kiriş üzerinde metal elemanların izleri yer almaktadır. İzler dikmelerin oda ve kiriş üzerinde orijinal yerlerini belli etmektedir.

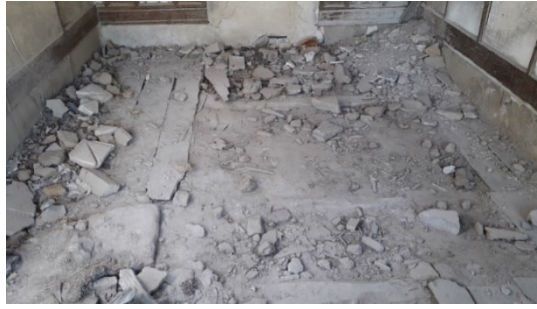
Resim 3.135. a, Tatlıcak Hüseyin Ağa'nın Odası Aşağıseki Döşemesi; b, Beştepe Hacı Halillerin Odası Kilimüstü Zemini

Asıl oda içerisinde bir geçiş ve servis mekanı olan aşağıseki zemini doğal taş kaplamalıdır. Mumseki ve kilimüstü bölümlerinin ise zeminleri düz ahşap kaplamalı olup kaplama üzerine kilim serilmektedir. Ahşap kaplama blokaj üzerine yerleştirilen ahşap kirişlere çakılarak yapılmıştır. Yerleştirilen kirişler ve kaplama, aşağıseki ile mumseki ve kilimüstü arasında bir kadememin oluşmasını sağlarken oda içerisinde kurgulanan yarı geçirgen bölümlmeye de yardımcı olmaktadır.

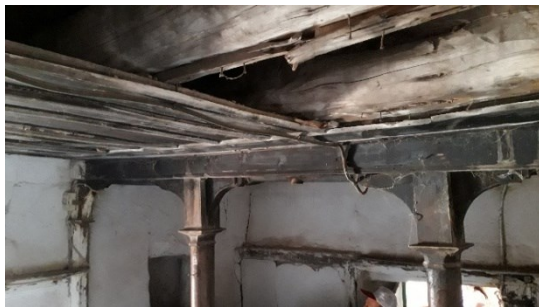
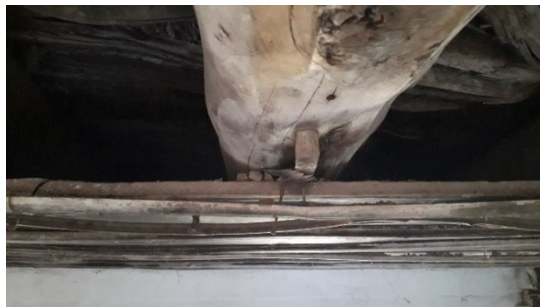
Resim 3.136. a, b. Karagömlük Yusuf'ların Odası

Odalarda üst örtü düz toprak damdır. Üst örtünün en alt tabakasını yığma taşıyıcı duvarlara oturan yuvarlak formu ahşap kirişler oluşturmaktadır. Kaplamasız tavanlarda kirişler oda içinde net şekilde algılanabilmektedir. Kaplamalı tavanlarda ise ahşap kirişlerin altına plaka ve çıta şeklinde şekillendirilmiş ahşaplar kirişlere sabitlenerek oluşturulmuştur. Sabitleme işleminde metal malzemenin kullanıldığı tespit edilen odalar mevcuttur.

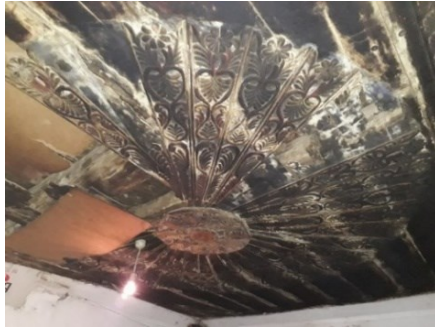
(a)

Doğal nedenlerle meydana gelen bozulmalarda odalarda en çok hasar alan ögenin üst örtüler olduğu tespit edilmiştir. Düz toprak dam şeklinde inşa edilen üst örtüde en üst katmanda yer alan toprak katmanının belirli aralıklarda ihtiyaç duyduğu loğlama işleminin yapılmaması durumunda yağmur, kar ile buraya gelen sular çatlaklardan sızarak yapı içine doğru yol almaktadır. Yapı içine giren bu sular üst örtüdeki ahşaplarda çatlama, küflenme, böceklenme gibi sorunlara neden olmaktadır.

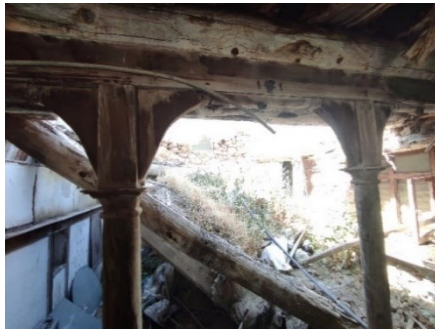
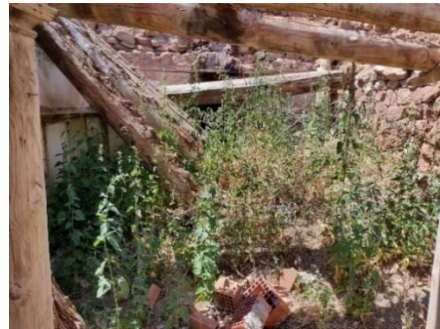
Resim 3.140. a, Çaygören Kör Ahmetgilin Odası; b, Tahtakement Mehmet Çavuş'un Odası

Üst örtünün ana taşıyıcısı olan ahşap kirişlerde meydana gelen bozulmalar zamanla malzeme yorulmasının da etkisiyle tavanlarda yıkılmalarla sonuçlanmıştır. Üst örtünün tamamında veya bir kısmında meydana gelen bu yıkılmalar çevredeki canlılar için hayati riskler taşıırken odaların kullanılamaz kalıntı haline gelmelerine tamamıyla terk edilmelerine neden olmuştur.

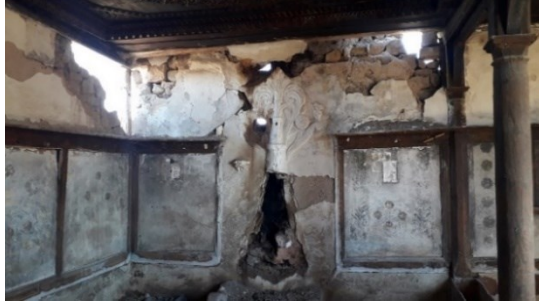
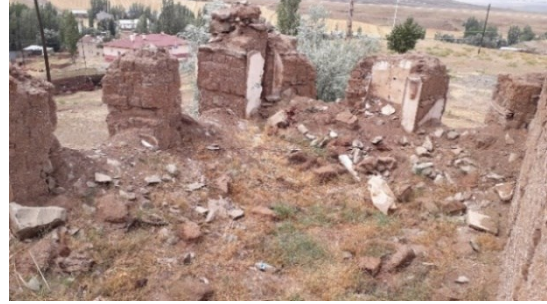
Resim 3.141. a, Eskiapardı Eyüpgilin Odası; b, Yanalak 1 Köy Odası

Duvarlarda meydana gelen yıkılmalar odalarda fazlaca karşılaşılan bir diğer öge kaybı örneğidir. Özellikle üst örtünün kaybı ile doğal etmenler olan yağmur, kar, rüzgar gibi öğelere açık hale gelen duvarlarda tavandan zemine doğru yıkılmaların gerçekleştiği tespit

edilmiştir. Duvarlarda doku kayıplarının kapı ve pencere boşluklarına ve ocak bacalarına yakın yerlerde ve üst örtüyü taşıyan beden duvarlarında yoğunlaştığı görülmektedir. Taş duvarlarda taşlar arası harç malzemenin kerpiç duvarlarda kerpiç malzemenin zamanla aşınması ve kaybolması ile duvarlarda tamamen veya kısmen kayıplar meydana gelmiştir.

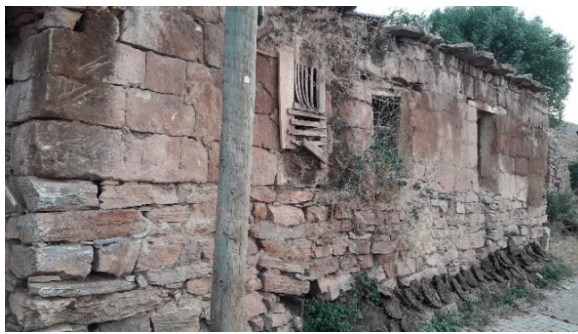
(a)

Üst örtü ve duvarlarda meydana gelen doğal kaynaklı bozulmalardan bir diğeri bitkilenmedir. Rüzgâr vasıtasıyla taşınan tohumların üst örtü toprak tabakasına, taş duvarlarda çamur harçlara ve kerpiç duvarlara tutunması ve buralarda yeşermesi ile oluşmaktadır. Yeşeren bitkilerin köklerini içerilere doğru uzatarak üst örtü ve duvarlarda çatlakların oluşmasına dolayısıyla çatlaklardan içeri su girişinin olmasına ve ayrılmalara neden olmaktadır.

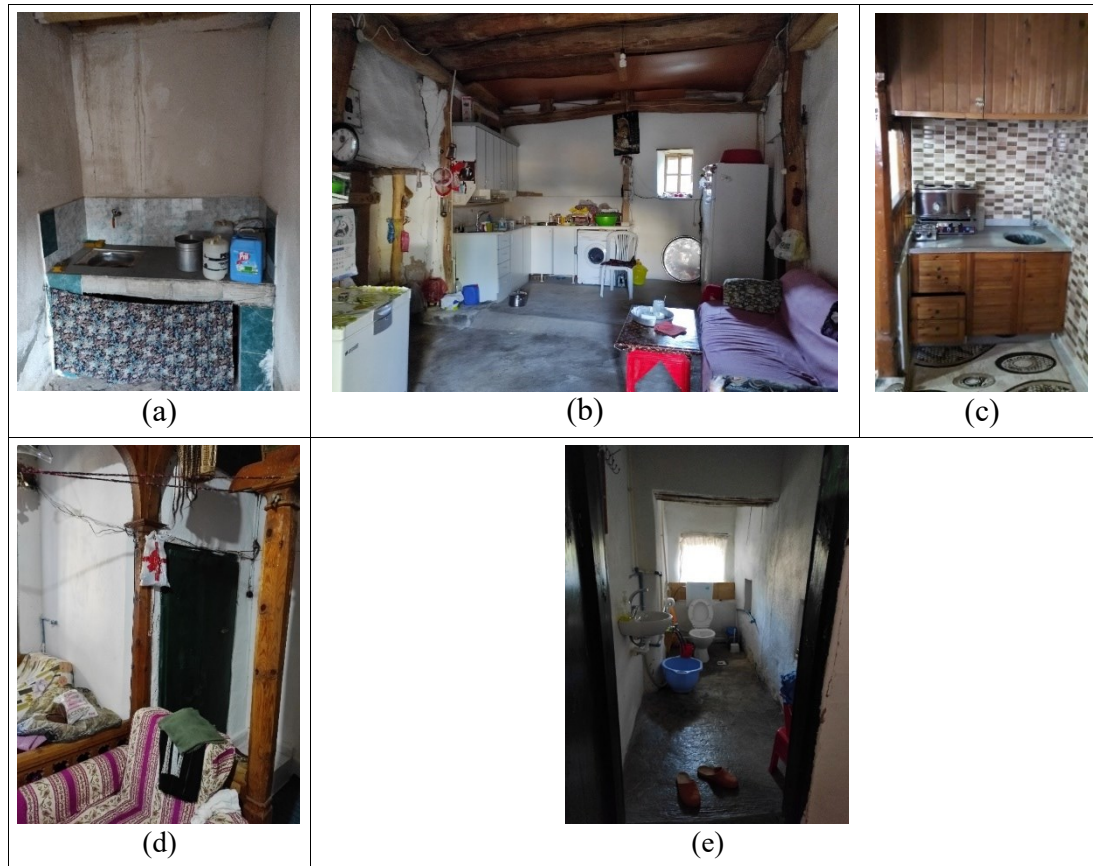
Resim 3.144. a, Karayün Reşit Ağa'nın Odası Aralık Mutfak Nişi; b, Akpınar Balak Mehmet'in Odası Aralık Bölümü; c, Zengi Kayalar Odası Aşağısekide Mutfak Nişi; d, e, Akpınar Balak Mehmet'in Odası Banyoya Çevrilmiş Alan

Günümüzde köy odası veya konut işlevinde kullanılan odalarda mekan kurgusunda en sık karşılaşılan değişiklik yapı içerisinde ıslak mekan eklenmesidir. Özellikle konut işlevinin gerektirdiği mutfak fonksiyonunun aralık veya aşağıseki bölümlerine eklenen mutfak nişi ile, tuvalet ve banyo fonksiyonlarının ise aralık bölümüne eklenen bir mekan veya odanın genellikle mumseki ile aşağısekinin kesiştiği köşesine eklenen bir mekan ile karşılandığı görülmektedir.

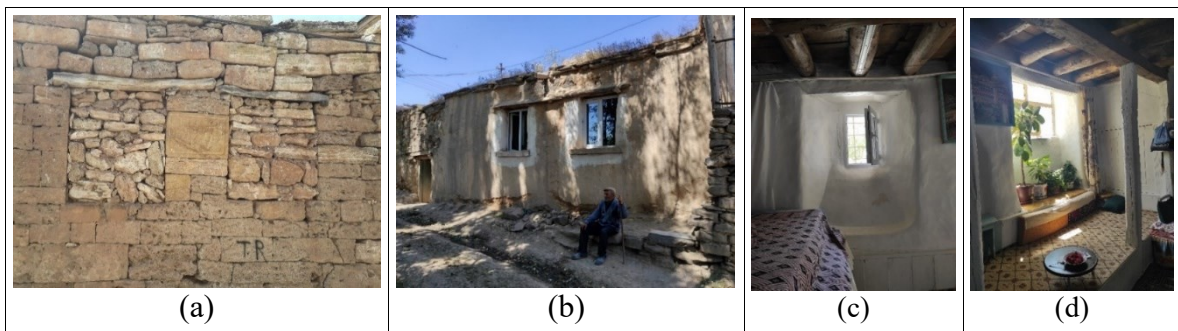
Resim 3.146. a, Gaziköy Köy Odası; b, Akçamescit Lütfi Hoca'nın Odası; Bademkaya Abdürrezzak'ın Odası c, Orijinal; d, Asri Pencere

Mekan ve cephe kurgusunda kapı ve pencerelerin kapatıldığı, yerinin-boyutunun değiştirildiği veya yenilerinin açıldığı şeklinde değişiklikler görülmüştür. Orijinalinde ahşap ve çoğunlukla mazgal pencere şeklinde olan pencereler, tekrar ahşap veya çoğunlukla pvc malzeme ile yapılmış pencere ve kapılarla değiştirilmiştir.

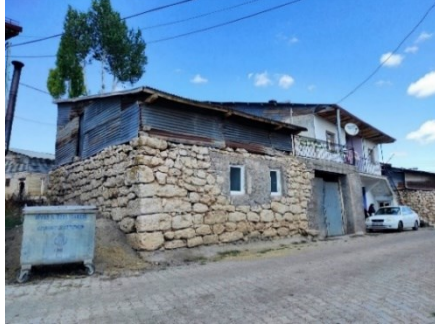
(a)

hasarları azaltmak amacıyla yapılan bu işlemler odaların cephe kurgusunda en sık karşılaşılan bozulmalardandır. Membran örtü veya sac levha kaplı çatı altında düz toprak damın korunduğu düşünülmektedir.

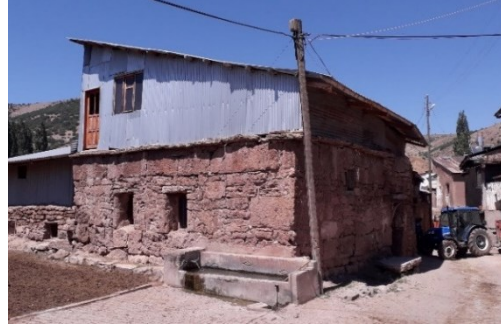
Resim 3.147. a, Başşöğüt Ömer Ağa'nın Odası; b, Gaziköy Ömer Kağa'nın Odası

Cephe kurgusunda en sık yapılan değişiklik düz toprak damlara membran örtü serilmesi veya metal-ahşap konstrüksiyon üzeri beşik veya tek eğimli çatı formunda trapez-sac levha kaplanmış kalıcı çatılar ile kapatılmasıdır. Düz toprak damların ihtiyaç duyduğu bakım ve loğ işleminin aksatılması veya yapılmaması sonucu yapı genelinde meydana gelecek

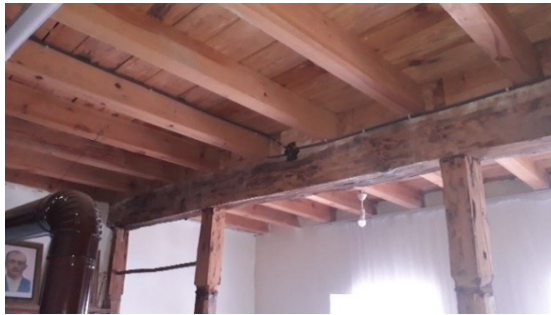
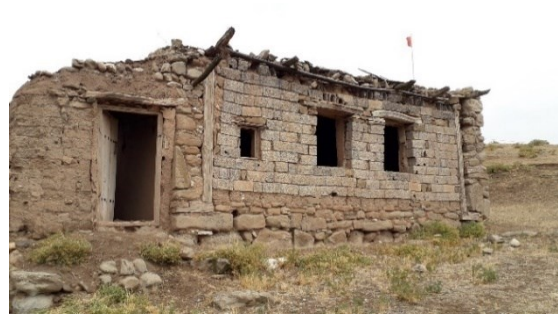
Resim 3.148. a, Menşurlu Küçük Osman'ın Odası; b, Yanalak 2 Köy Odası

Deprem, yangın, malzeme yorulması gibi doğal nedenlerle bağlantılı olarak bakımsızlık, terk gibi insan kaynaklı nedenlerle odaların üst örtüsünde ve beden duvarlarında direnç kaybı, çökme tehlikesi ve yıkılmaların meydana geldiği görülmektedir. Canlı sağlığı ve odaların kullanılabilirliği için tehlike arz eden bu durumların sonucunda üst örtüde ve beden duvarlarında özgün veya asri malzeme ve tekniklerle tamamen veya kısmen değişikliklerin yapıldığı da tespit edilmiştir.

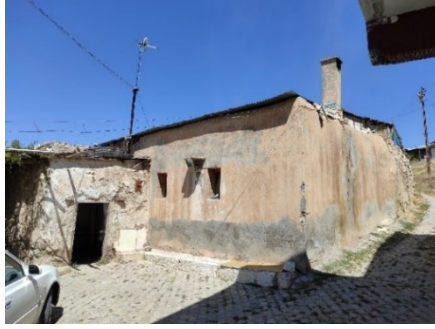
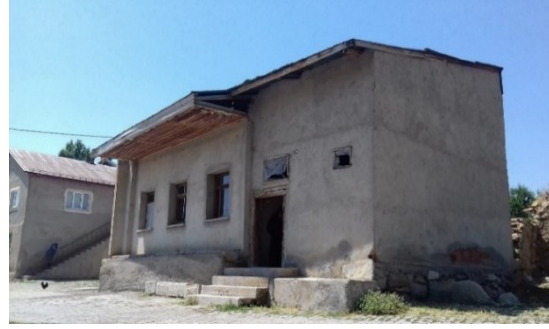
Resim 3.149. a, Bingöl Hüseyin Dayı'nın Odası; b, Çallı Köse Ömergilin Odası

Yapıyı oluşturan taş, ahşap ve alçı malzemelerde insan kaynaklı meydana gelen bozulmalar bulunmaktadır. Toprak, saman ve suyun karıştırılması ile elde edilen çamur harçların kaldırılması veya bakımsızlık nedeniyle dökülen yerlerin çimento esaslı harç ile kaplanması odalarda genel olarak görülen bozulmalardandır. Çimento harcın gözenekli yapıda olması

nedeniyle suyu bünyesinde uzun süre tutuyor olması ve içeriğinde yüksek miktarda tuz bulunduruyor olması ile taş ve ahşap malzemenin yapısının bozulmasına ve çiçeklenme gibi sorunlara neden olmaktadır.

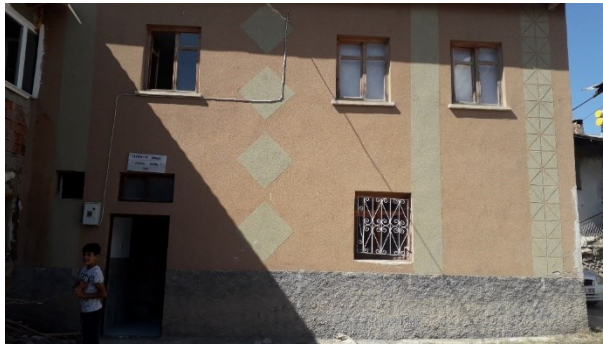
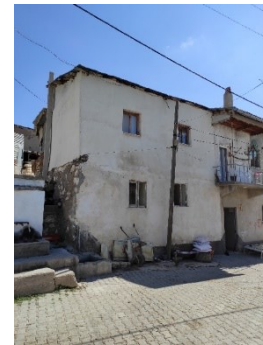
Resim 3.150. a, Hıdırnalı Derebeylerin Odası; b, Aydoğmuş Köyü Köy Odası

Orijinalinde tek katlı olarak planlanan odaların aralık bölümünün yıkılıp yeniden yapılması, merdiven ve üste bir kat eklenmesi suretiyle çok katlı hale getirildiği örnekler mevcuttur. Bu odalardan Hıdırnalı Derebeylerin Odası'nda beden duvarlarının dışına bir sıra tuğla briket görülmek suretiyle duvarlara binen ekstra yük hafifletilmeye çalışılırken Aydoğmuş Köy Odası'nda beden duvarları tutulmuş odaya yapılan ek betonarme strüktür tuğla briket dolguyla inşa edilmiştir.
