**ERZURUM İLİ, TORTUM İLÇESİ VE ÇEVRESİNDE YER ALAN  
GELENEKSEL KIRLANGIÇ KUBBELİ EVLER**

**YÜKSEK LİSANS TEZİ  
MİMARLIK ANA BİLİM DALI**

**GAZİ ÜNİVERSİTESİ  
FEN BİLİMLERİ ENSTİTÜSÜ**

**AĞUSTOS 2022**

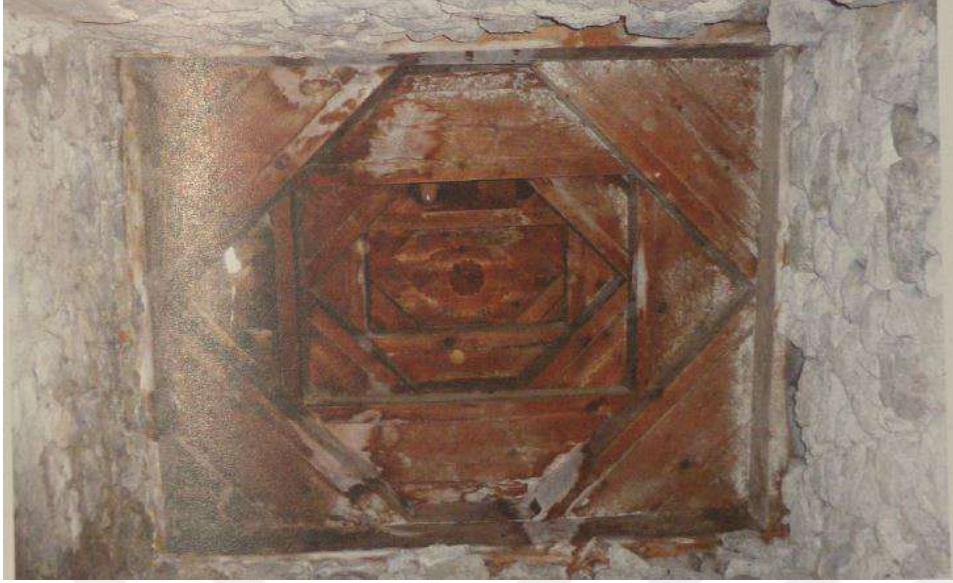
Şekil 2.9. Harcam Köyü Camii giriş üzerindeki kılranıç kubbe, Adigeni Bölgesi (Gümüş ve diğlerleri, 2019)

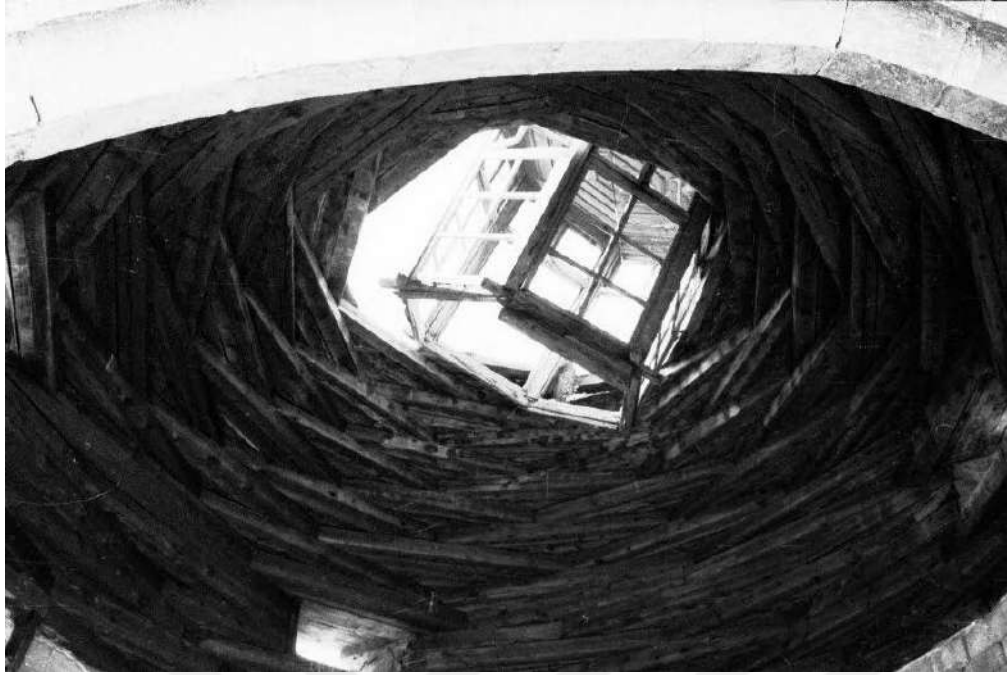
Resim 3.2. Erzurum Ulu Cami kırlangıç kubbesi (Söylemezoğlu Ailesi Arşivi, aktaran Cangül)

*Erzurum Ulu Cami* H. Karamağaralı'ya göre Saltuklu döneminde Melik Muhammet tarafından M. 1179-1180 yıllarında inşa edilmiştir (Yurttaş, 2001). Ancak yapımından günümüze mihrap duvarı dışında orijinal bir bölümü kalmamıştır. Bugün mihrabın önünde yer alan kırılangıç kubbesi M. 1862 yılına tarihlenmektedir (Arık, 1969). Bu kubbenin öncesindeki durumu kesin olarak bilinmemektedir. Evliya Çelebi'nin Erzurum Ulu Cami'sini anlatırken bahsettiği 200 ahşap direğin abartılı olduğu düşünülmekle beraber, kubbesinin ahşap malzeme ile yapılmış olduğu kısmının doğru olabileceği ancak kubbe kasnağının pandantifli olması sebebiyle kâgır de olmasının mümkün olabileceği varsayılmaktadır (Akın, 1991). Her ne kadar orijinalliği tartışmalı da olsa, kırılangıç kubbenin çok sık görüldüğü Erzurum'da, Ulu Cami'nin mihrap önü kubbesinin de tüteklikli olarak inşa edilmesi, kırılangıç kubbenin bölgedeki Türk mimarlık geleneği içindeki yerini göstermesi bakımından önemlidir. Bunun yanında çok sayıda ayakları ve kalın duvarları olan camide iç mekân fazla aydınlık değildir. Bu loş ortamın ortasında konumlanan kırılangıç kubbe, ortasında yer alan, günümüzde kapatılmış olan tütekliği ile ışık-mekân ilişkisine dâhil olmaktadır. Bunun yanında çok kenarlı olan kubbesi, sarmal yapısı ile bir çarkıfelek görünümüne kavuşur.

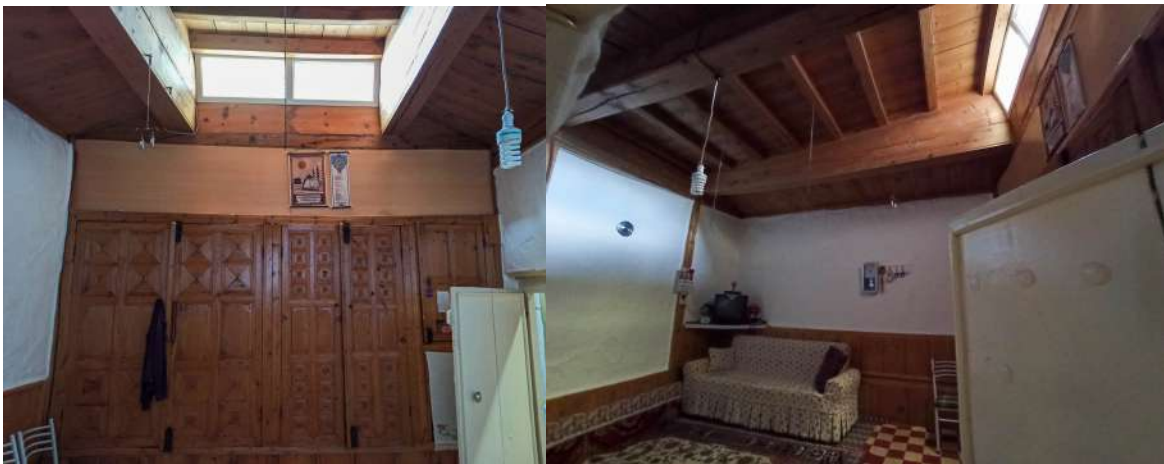
Resim 4.5. Diğer odalarda bulunan pasin örtüşü ile açılmış tavan pencereleri (Fotoğraf: Hasan Söylemez)

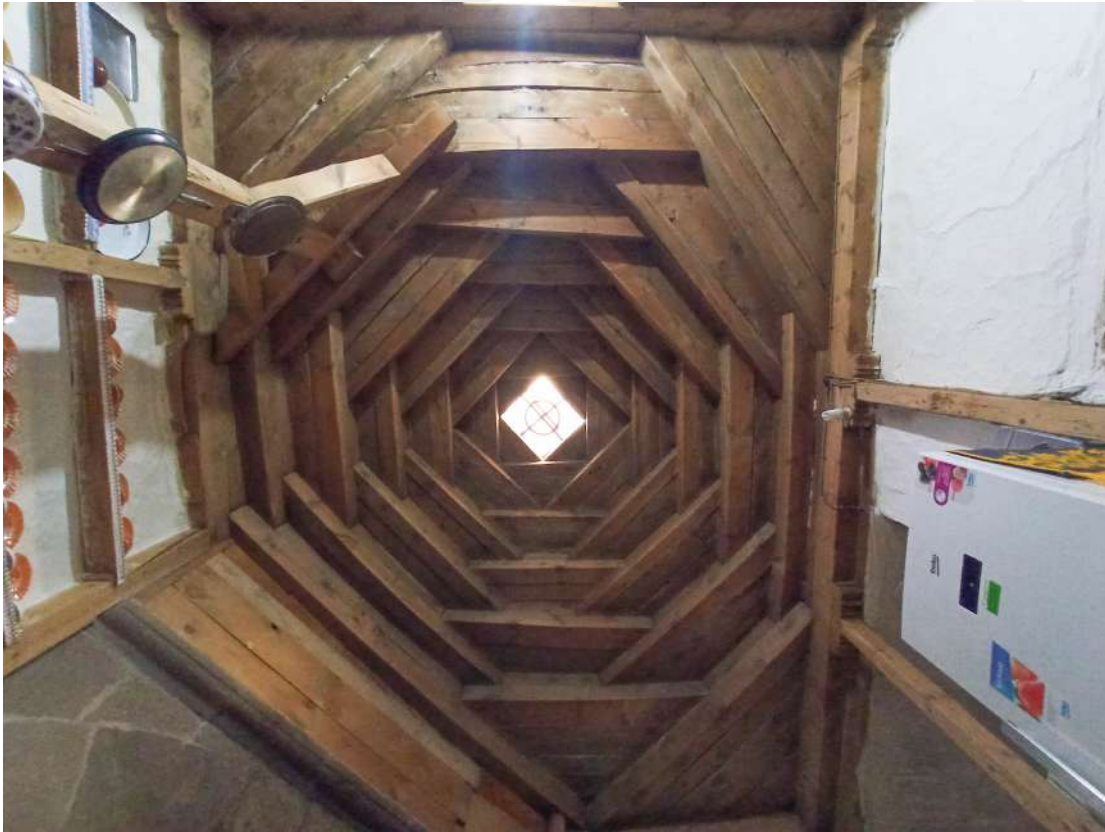
Resim 4.10. Ana mekânı örten kırlangıç kubbe (Fotoğraf: Hasan Söylemez)

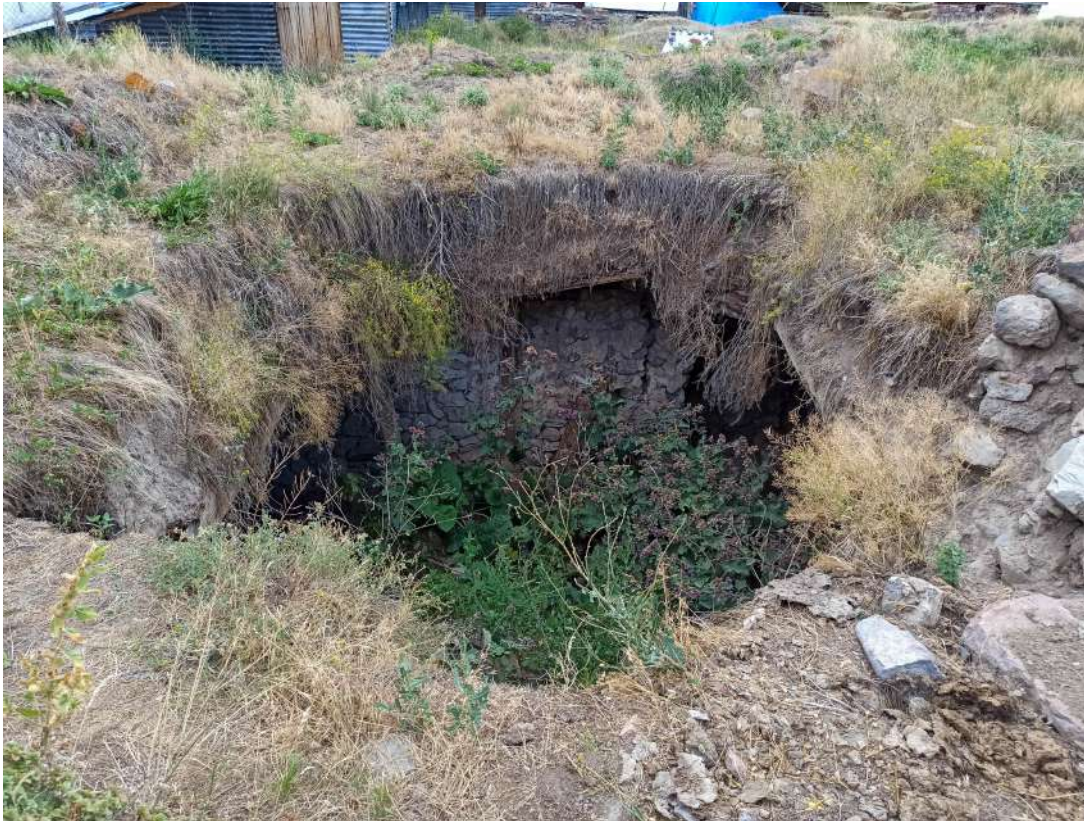
Resim 4.14. Yıkılmış kırılmaç kubbenin ilk sırası (Fotoğraf: Hasan Söylemez)

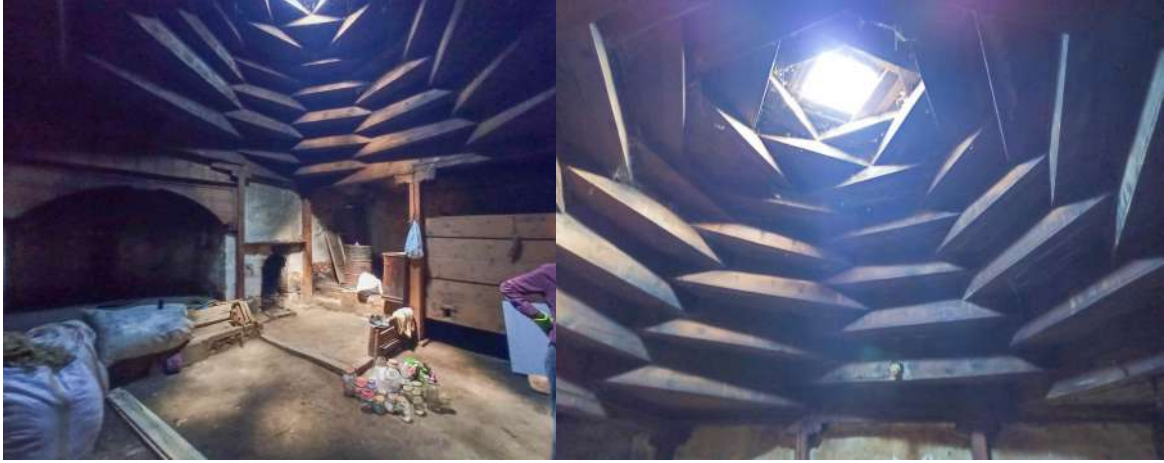
Resim 4.21. Evin iç mekânı, tandır (solda), ocak ve ambar (sağda) ve kırlangıç kubbesi (Fotoğraf: Hasan Söylemez)

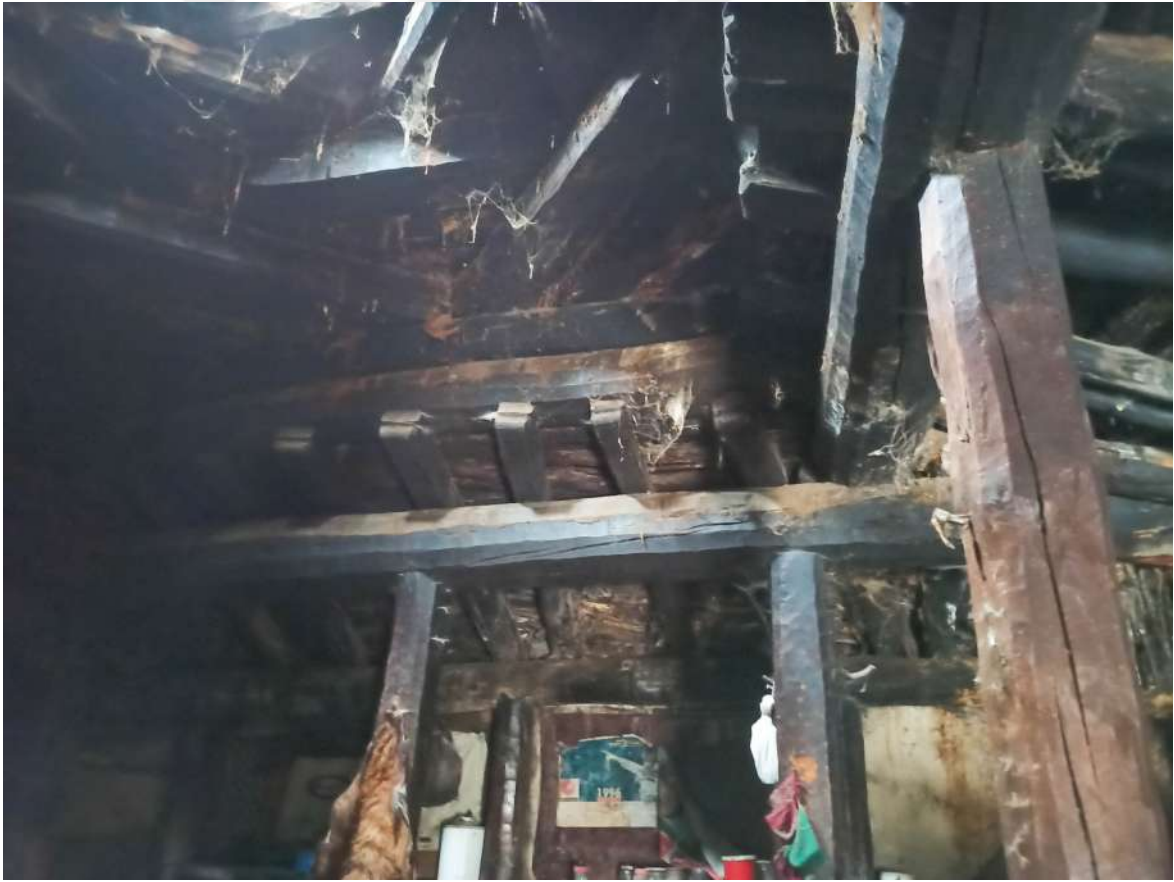
Resim 4.30. Kırlangıç kubbenin oturtulması için açıklığı kareye dönüştüren ahşap kirişlemeler (Fotoğraf: Hasan Söylemez)

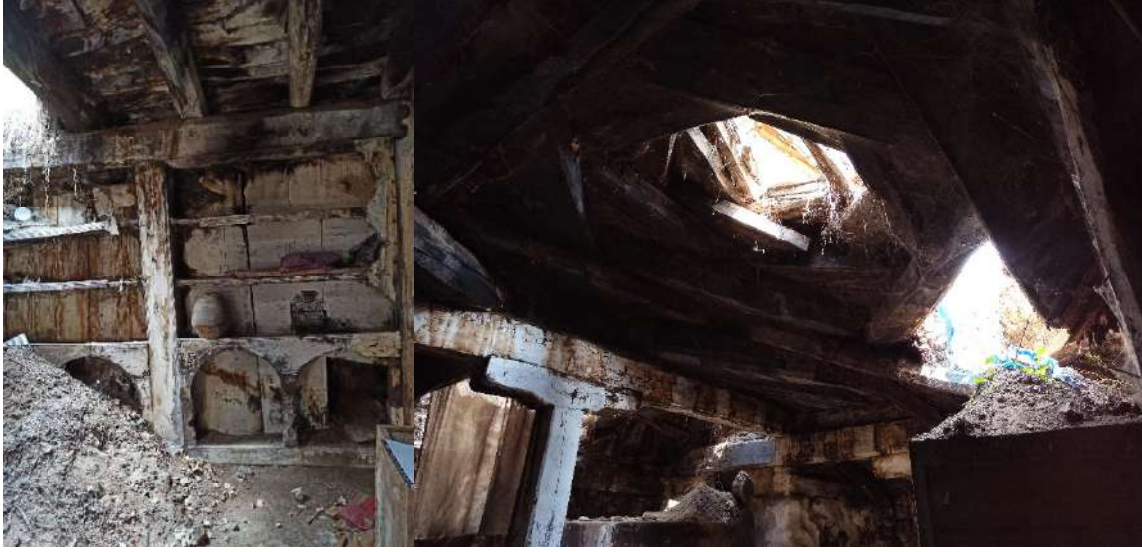
Resim 4.49. Mutfak nişi ve yıkılan kırangıç kubbe-Temmuz 2021 (Fotoğraf: Hasan Söylemez)

Ev 2021 Mayıs'ında kısmen tavanında delikler bulunsa da kubbesi ve duvarları sağlam halde korunmuş durumdaydı. Ancak temmuz ayında buradaki kırlangıç kubbenin yağın yağmurların da etkisiyle göçtüğü, duvardan ayrılan kirişin tecir mobilyasının üzerine bindiği ve bu sayede kubbenin yarı yıkık vaziyette ayakta kaldığı tespit edilmiştir. İki durum da fotoğraflanarak belgelenmiştir.

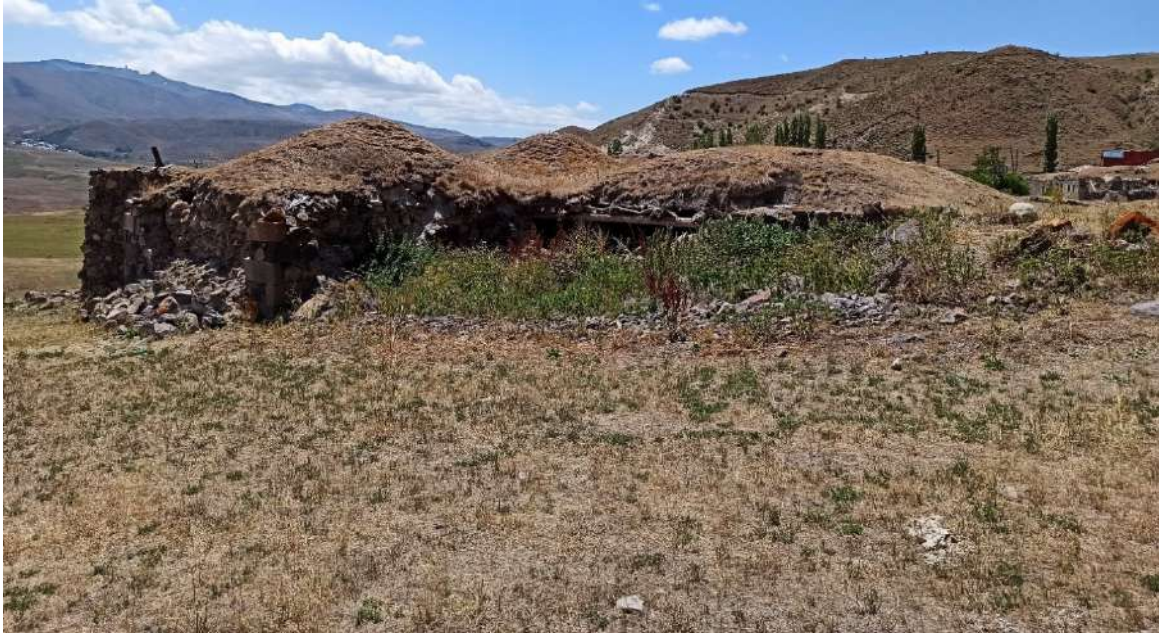
Resim 4.55. 1 ve 2 numaralı evlerin dışarıdan görünümü (soldaki iki yükselti kırlangıç kubbe, sağdaki yükselti ahır) (Fotoğraf: Hasan Söylemez)
