KÜTAHYA İLİ UŞAKİZADE RIFAT EFENDİ (İFFET PAK-YÜKSEL KAPLAN) KONAĞI RESTORASYON ÖNERİSİ

YÜKSEK LİSANS
MİMARLIK ANA BİLİM DALI

ŞUBAT 2021

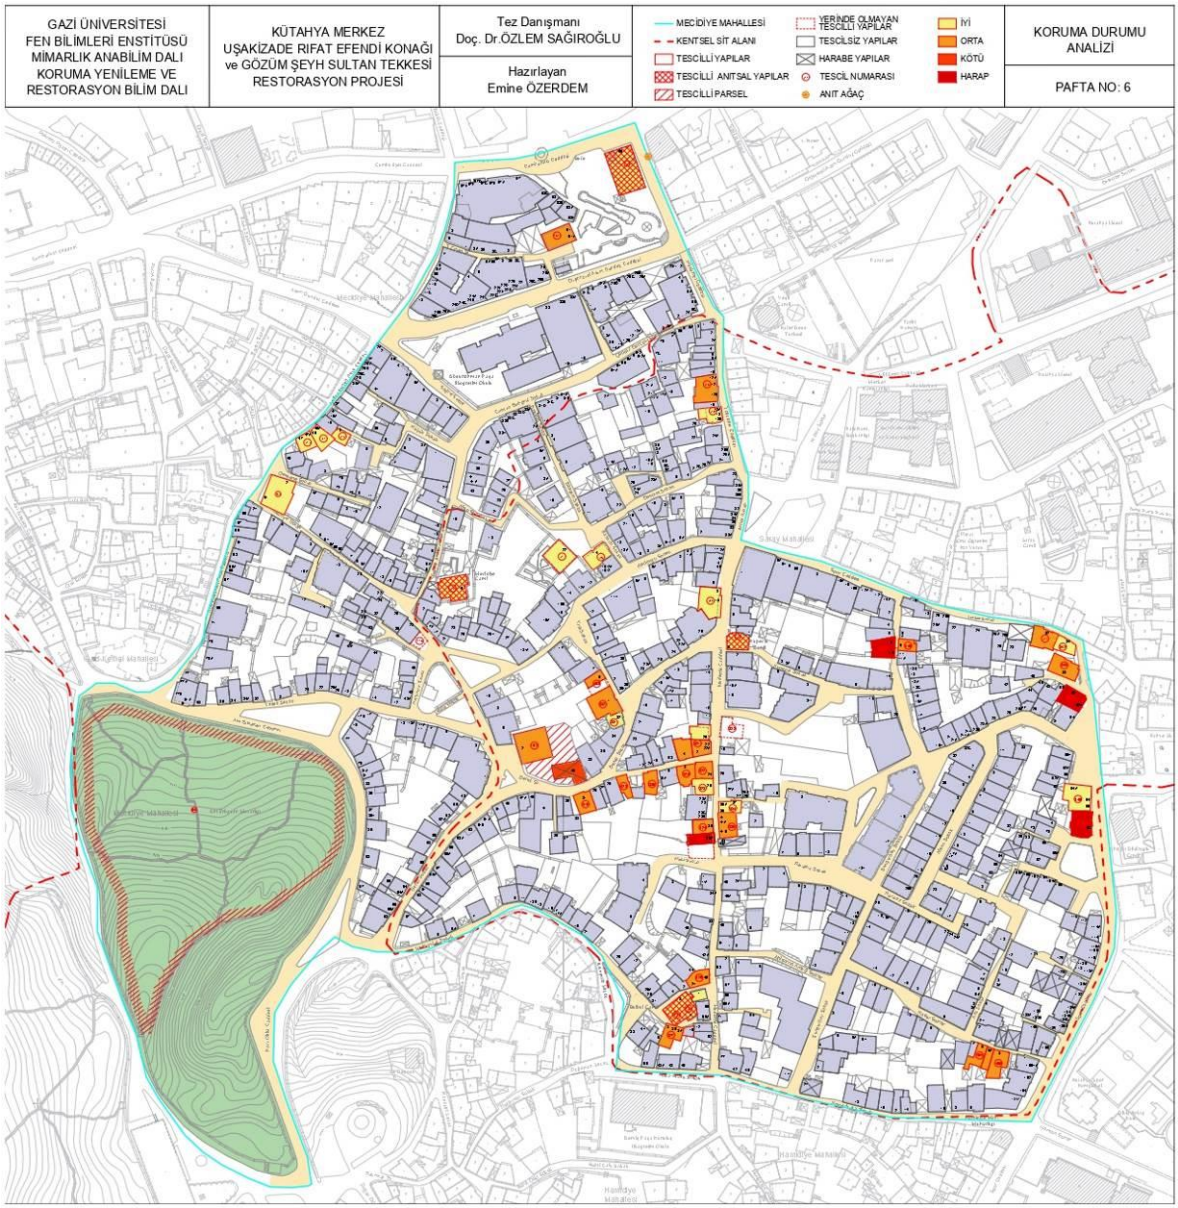
Şekil 3.6. Koruma durumu analizi

Alanda bulunan tescilli yapıların bir kısmı günümüze gelememiş olup, 403 envanter numaralı yapı tez süreci devam ederken kısmen yıkılmıştır (Şekil 3.6). Yapılarda meydana gelen malzeme kayıpları, yüzeysel bozulmalar, taşıyıcı sistemde bozulma gibi hasarların en büyük sebebi kullanıcılarının olmamasıdır. Bazı konutlar kullanıcıları tarafından onarılarak kullanılmaya devam ederken, bazı konakların da restore edilip kiralayan vakıf tarafından kullanıldığı görülmektedir.

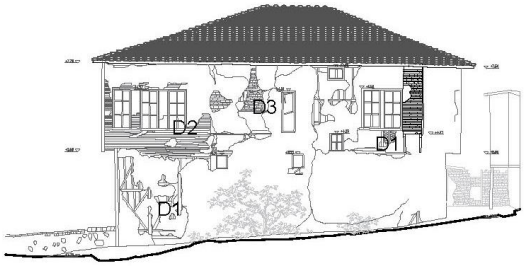
KUZEY CEPHESİ

Bu cephe üç katlı olup, bodrum katın bir kısmı gömüktür. Cephe komşu avluya bakmaktadır. Köşelerdeki odaların pencere açıklıklarında içte ve dışta olarak çift pencere kullanılmıştır. Pencere elemanlarında bozulma ve malzeme kayıpları mevcuttur. Ocaklık cepheden çıkma yaparak oluşturulmuş ve ahşap payandalarla desteklenmiştir.
Sıvasının dökülmesiyle cephenin iskeleti ortaya çıkmıştır. Cephe özgün olmayan alaturka kiremit kaplı kırma çatıya sahiptir.

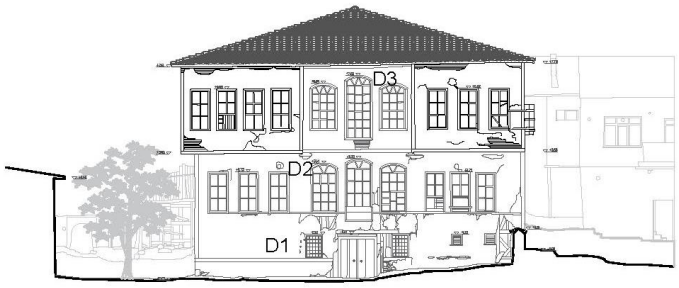
DOĞU CEPHESİ

D3				●		●	●					●		2.41	1.00	8.14	Duvarda çatlaklar ve sıva dökülmeleri bulunmaktadır.			●

Bu cephe üç katlıdır. Ahşap hatıllı yığma, ahşap çatkılı kerpiç dolgu ve bağdadi duvar teknikleri kullanılmıştır.

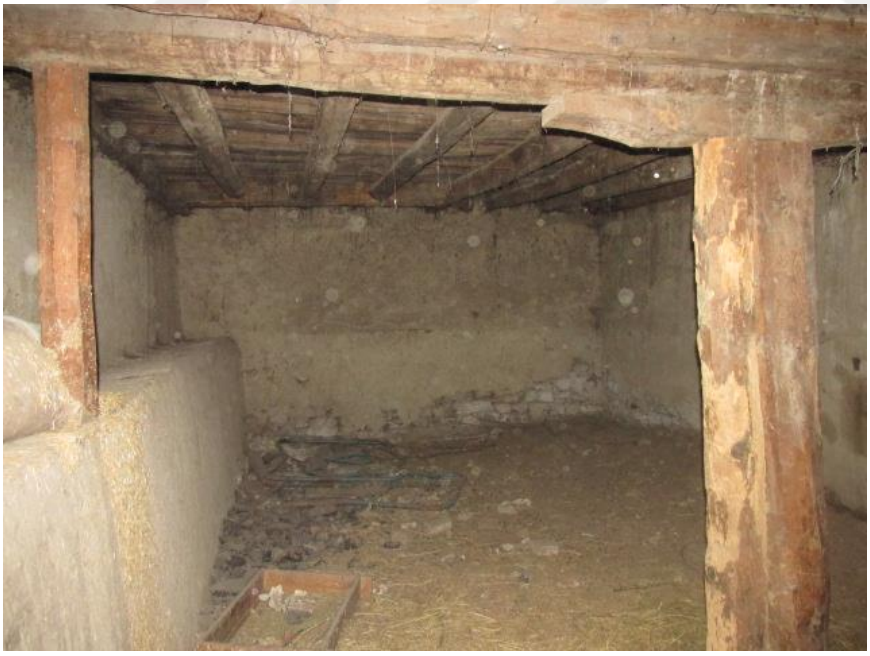
Resim 4.15. B01 odunluk tavanı ve döşemesi

Yapının kuzey ve doğu yönüne cephe oluşturan odunluk, 37 m^2 alan kaplamaktadır. Mekanın zemini sıkıştırılmış gerendir. Kütahya evlerinde sıva harcı içinde de kullanılan geren, bir çeşit killi topraktır [30, 44] (Bkz. EK 6). 2,29 m yüksekliğindeki tavanı, açıkta bırakılmış dörtgen kesitli ahşap döşeme kirişleri ile oluşturulmuştur. Kirişler mekanın ortasında bulunan 0,20 m ve 0,17 m çapındaki ahşap dikmelerle desteklenmiştir (Resim 4.15).

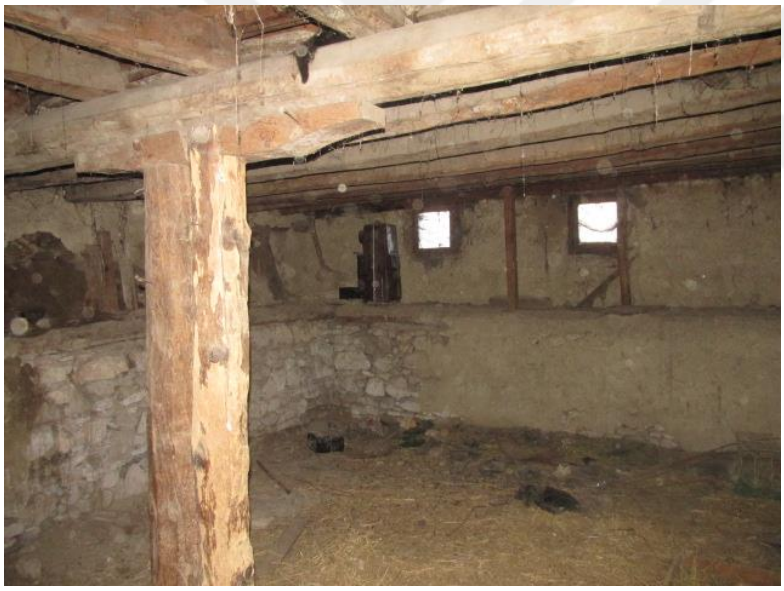
Resim 4.17. B01 odunluk pencereleri

Tek kanatlı 0,83 - 1,75 m boyutlarında özgün ahşap kapı, B02 nolu mekana açılmaktadır (Resim 4.16). Mekanın doğu duvarında 0,50 - 0,50 m boyutlarında demir korkuluklu özgün pencereler bulunmaktadır (Resim 4.17).

Mekanın kuzey duvarının bir kısmı ve batı duvarının tamamı yığma olup, diğer duvarlarında 1 m yığma duvar üzerine ahşap çatkılı hımış duvar örülmüştür. Bu uygulama ile doğu yönündeki duvarda 0,55 m, güney yönündeki duvarda 0,42 m ve kuzey yönündeki duvarın bir bölümünde 0,52 m genişliğinde taş raflar ortaya çıkmıştır (Resim 4.18). Yığma duvarlar ahşap hatıllarla güçlendirilmiştir. Mekanda duvar sıvasında çatlama ve dökülmeler, ahşapta renk değişimi, örümcek ağı oluşumu gibi bozulmalar görülmektedir.

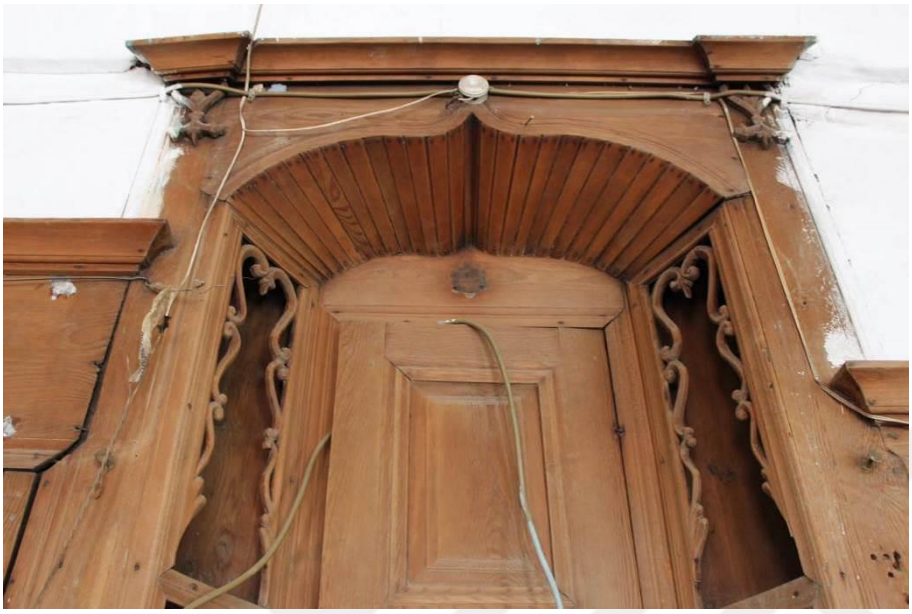
Resim 4.62. Z05 Oda giriş kapısı üstü

genişliğinde, 0,76 m derinliğinde ve 2,32 m yüksekliğinde kemerli bir geçiş alanı oluşturulmuştur. Bu alanın eğrisel ahşap tavanı çıtalarla kaplanmıştır (Resim 4.62).

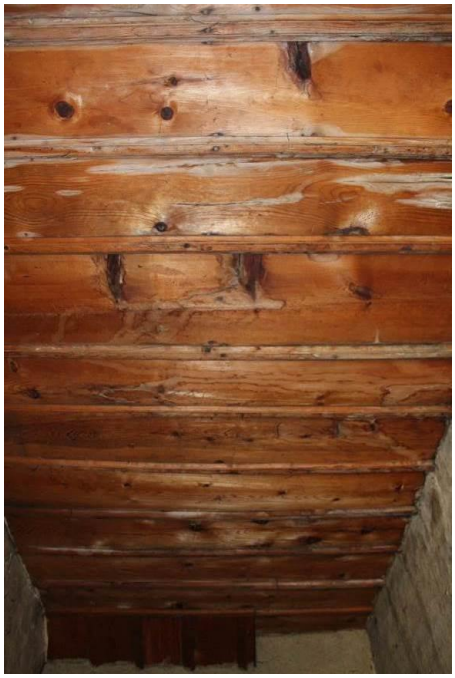
Resim 4.78. Z09 Depo tavanı

Ara kat olarak konumlanmış deponun batı yönündeki duvarı boyunca, 110 nolu oda dolabının etkisi ile çıkma oluşmuştur. Çıkma 54 cm genişliğinde ve zeminden 1,51 m yüksekliğindedir. Deponun zemini ve tavanı ahşap kaplama, duvarları kerpiç sıvadır (Resim 4.78). Duvar yüzeyinde çatlak ve dökülmeler ve ahşap yüzeylerde renk değişimi vardır.

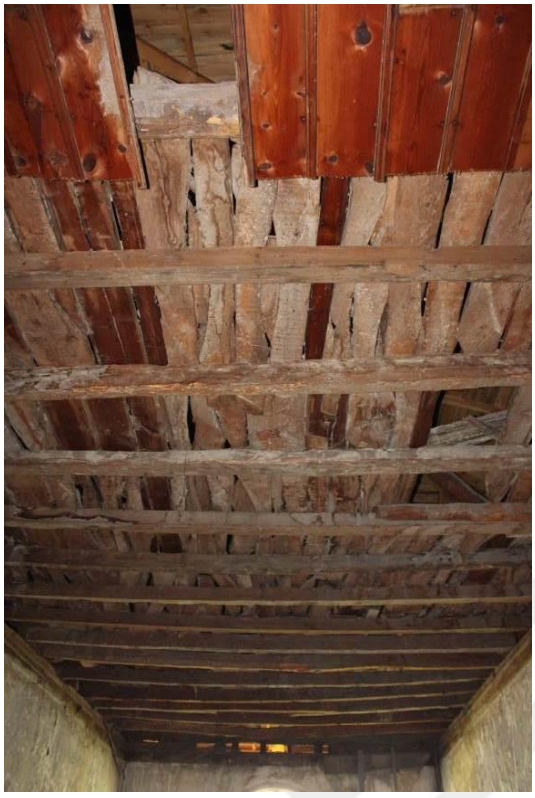
Resim 4.90. 101 Sofa tavanı

Mekanın zemini ahşap kaplamadır. Tavanında aralıklı yerleştirilmiş ahşap kirişler bulunmakta olup, büyük ölçüde yok olmuş tavan kaplaması görülmektedir (Resim 4.90). Ahşap kirişlerin arasından gözlenebilen çatı strüktürünün, malzeme durumunun iyi olduğu anlaşılmaktadır. Yapılan incelemede bir sivil mimarlık örneği olan yapının yöredeki diğer yapılardan farklılık gösterdiği nokta, konağın birinci kat sofasında olduğu bilinen kubbedir [34]. Ahşap hatılların arasında bugün var olmayan kubbenin strüktür izi bulunmaktadır. Kubbe strüktüründen geriye kalan sofa duvarlarına dayanan dairesel kesitli ahşap destek elemanlarından biri 15 cm çapındadır (Resim 4.91 – 4.92).

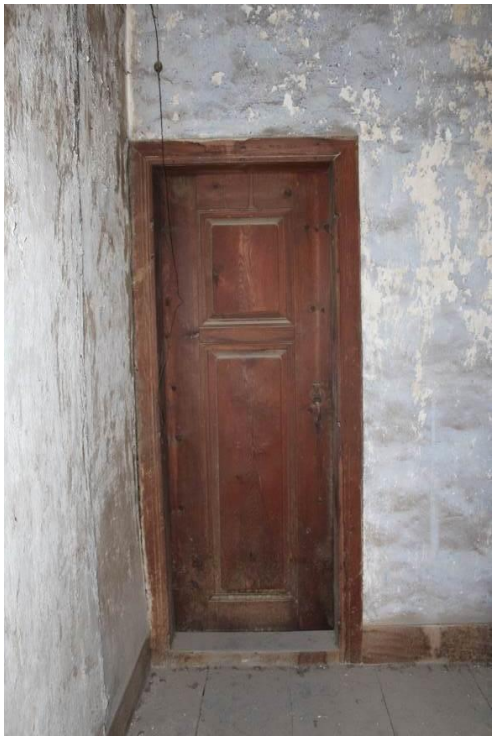
Resim 4.111. 105 nolu mekana giriş kapısı

Mekana 0,69 - 1,72 m boyutlarındaki ahşap kapı ile sofadan girilmektedir (Resim 4.111).

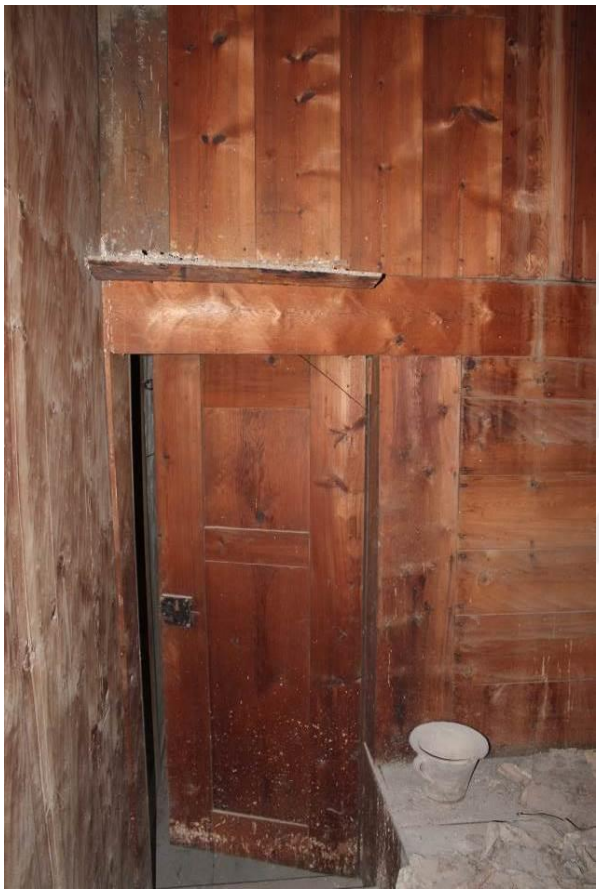
Resim 4.115. 106 Depo giriş kapısı

106 nolu mekanın kiler, ambar, sütlük gibi işlevlerde kullanıldığı düşünülmektedir. Mekana 0,78 - 1,98 m boyutlarındaki ahşap kapı ile sofadan girilmektedir. Kapı 2,5 cm kanat kalınlığındadır. Kapının iç yüzeyinde metal kilit sistemi kullanılmıştır. (Resim 4.115.).

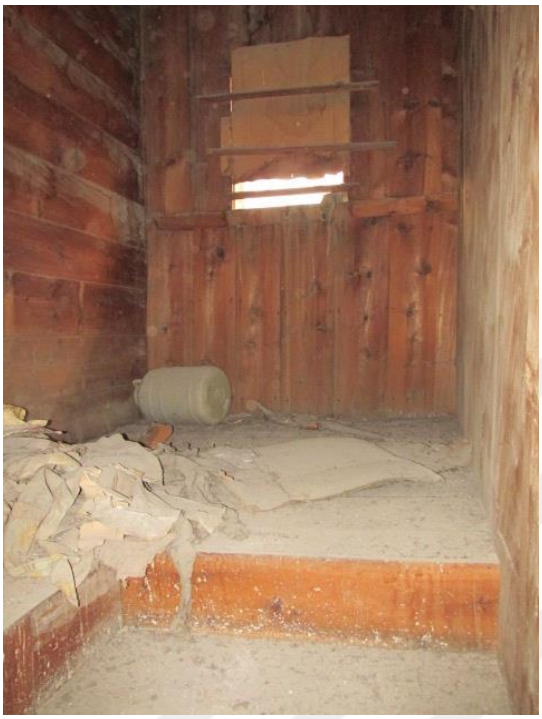
Resim 4.116. 106 Depo penceresi

çevrelenmemiştir. 105 hela mekanında olduğu gibi, 2 duvar boyunca devam eden ahşap pervaz, diğer iki duvarda bulunmamaktadır. Cephe duvarı bağdadi olup, iç duvarlar ahşap çatkılı kerpiç dolgudur. Ahşapta renk değişimi, aşınma gibi bozulmalar görülmektedir.

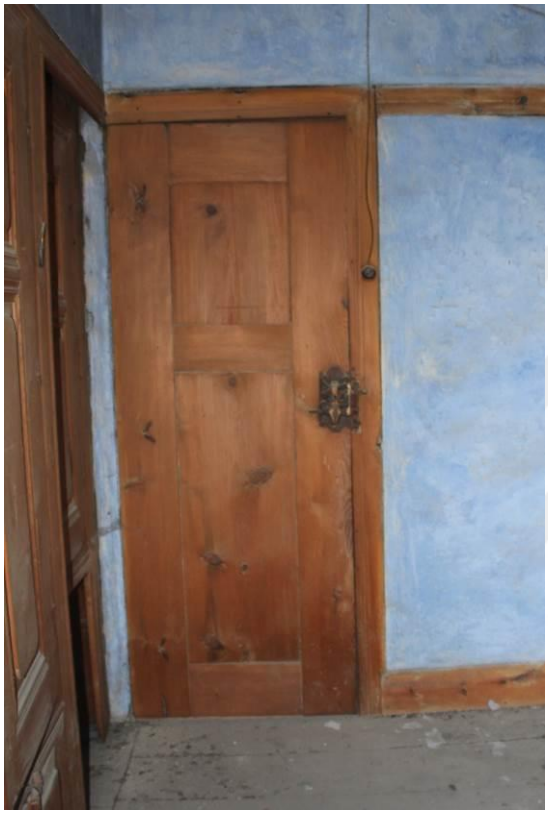
Resim 4.131. 110 Oda giriş kapısı

Kuzey ve batı yönlerine cephe veren mekanın alanı 22 m^2, tavan yüksekliği 3,66 m'dir. Odaya 0,79 - 2,07 m boyutlarındaki ahşap kapı ile girilmektedir. Kapı 2,5 cm kanat kalınlığındadır (Resim 4.131).

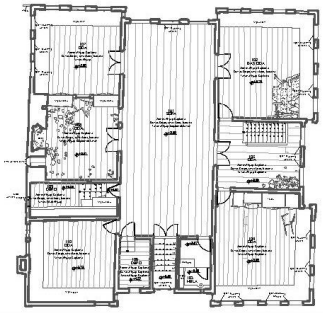
YAPI BİRİMİ : BİRİNCİ KAT	MEKAN : 101 SOFA	AÇIKLAMA

Birinci katta bulunan 101 nolu sofa; 5.12 m eninde 11.82 m boyunda ve 3.88 m yüksekliğindedir. Tavan kaplaması büyük oranda yok olmuş ve ahşap kirişleme görünmektedir. Zemini ahşap kaplama, duvarı ahşap çatkılı duvardır. Sofanın çevresinde bulunan odalara açılan 5 adet çift kanatlı, 4 adet tek kanatlı kapı bulunmaktadır. 3 adet özgün pencere bulunmaktadır.

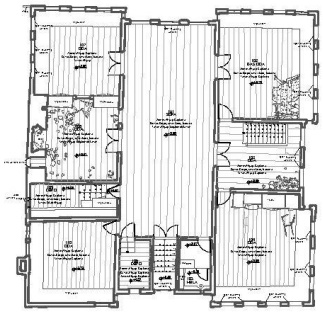
YAPI BİRİMİ : BİRİNCİ KAT	MEKAN : 103 ODA	AÇIKLAMA

Birinci katta bulunan 103 nolu mekan; 3.76 m eninde 4.64 m boyunda ve 3.88 m yüksekliğindedir. Tavan kaplamasında bozulma, ahşapta renk değişimi görülmektedir. Zemini ahşap kaplama, duvarı ahşap çatkılı duvardır. 3 adet kapı, 2 adet kemerli pencere vardır. 18 basamaklı bir merdivenle zemin kata ulaşılmaktadır.

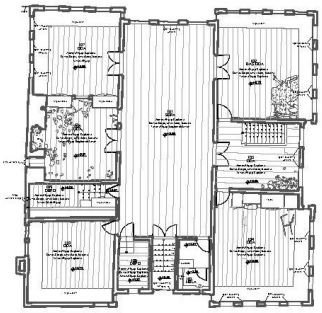
YAPI BİRİMİ : BİRİNCİ KAT	MEKAN : 105 HELA	AÇIKLAMA

Birinci katta bulunan 105 nolu mekan; 1.79 m eninde 2.79 m boyundadır. Mekan ikiye bölünmüştür. Helanın tavan yükekliği 2.15 m, diğer bölümün yüksekliği 3.79 m'dir. Tavan kaplamasında bozulma, ahşapta renk değişimi görülmektedir. Zemini ahşap kaplama, duvarı ahşap çatkılı duvardır. 2 adet kapı 2 adet pencere bulunmaktadır. Ahşap kapının önüne ahşap dolap yerleştirilmiştir.

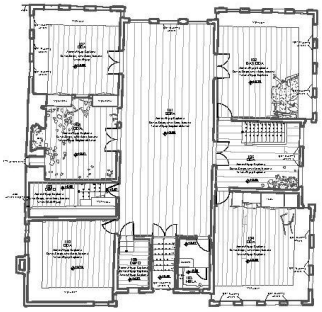
YAPI BİRİMİ : BİRİNCİ KAT	MEKAN : 108 ODA	AÇIKLAMA

Birinci katta bulunan 108 nolu mekan; 3.98 m eninde 4.10 m boyundadır. Tavan 3.82 m yüksekliğindedir. Zemini ahşap kaplamadır. İç duvarları ahşap çatkılı dolgulu ve beden duvarı yığma duvardır. Tavan kaplaması yok olmuş, ahşap kirişleri görülmektedir. Cephe duvarında bulunan ocağın bacası yıkılmıştır. 1 adet kapı, 3 adet özgün pencere bulunmaktadır.

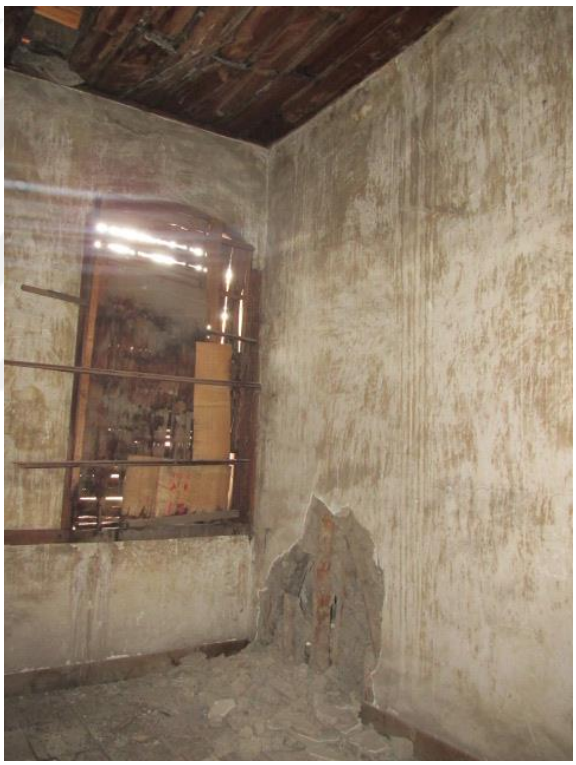
Resim 4.135. Uşakizade Rıfat Efendi konağı duvar problemleri görünümü

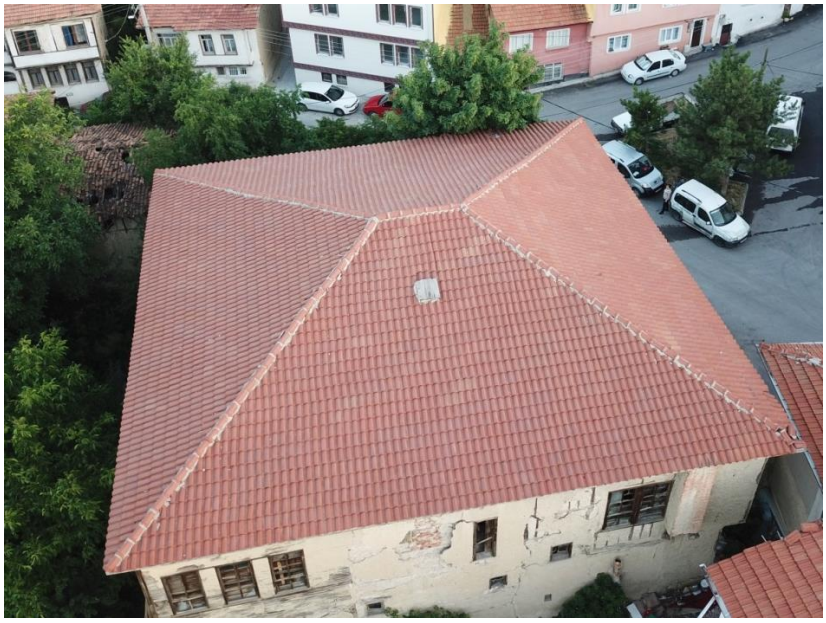
Resim 4.143. Yapının çatısı

Uşakizade Rıfat Efendi konağının üst örtüsü kırma çatı olup, alaturka kiremit döşeli ahşap kırma çatı konstrüksiyonuna sahiptir (Resim 4.142). 2011 yılında yapılan bir onarımda, yapının çatısı yenilenmiştir. Alaturka kiremitler bu onarım ile yapıya sonradan eklendiği için bozulma görülmemektedir. Bu onarımda bacaların kapatıldığı görülmektedir. Çatı alın tahtalarında, zamanla güneşin etkisine maruz kalan ahşap malzeme renk değişimine uğramıştır (Resim 4.143).

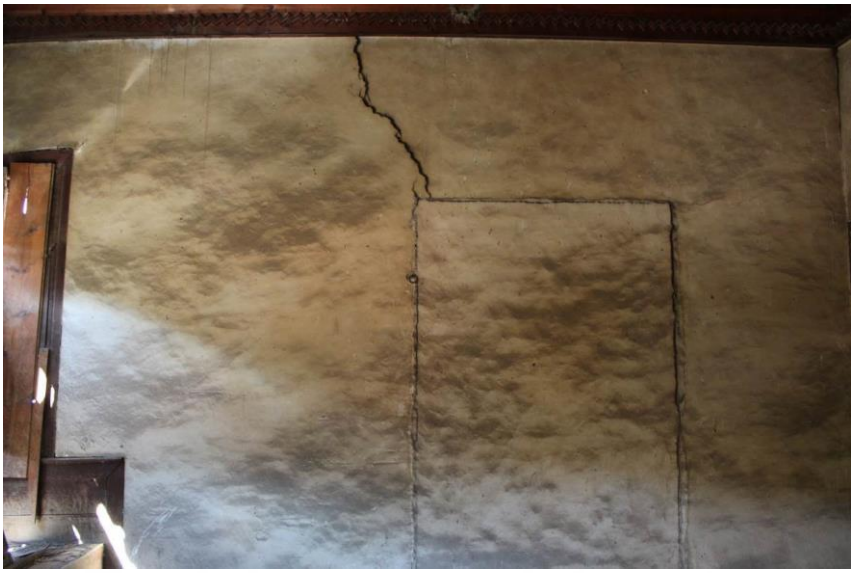
Resim 4.180. Kapatılmış kapı izi görünümü

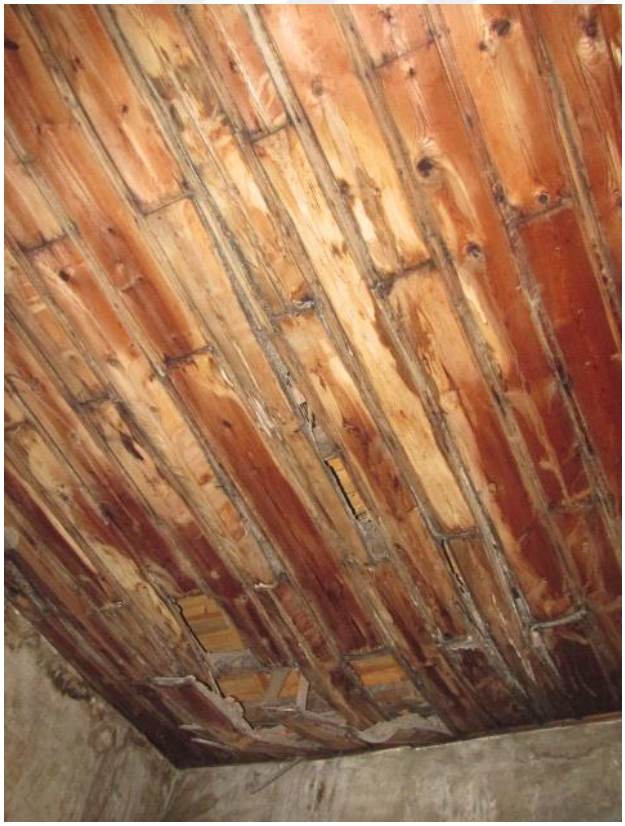
Resim 4.183. Tavanda neme bağlı bozulma

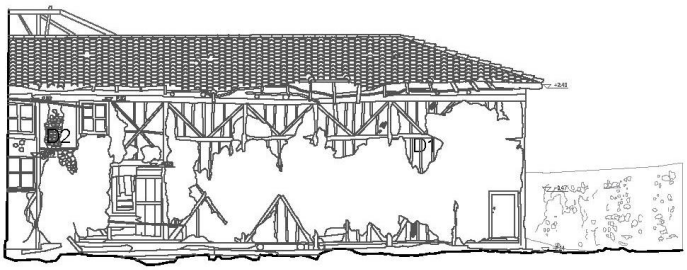
KUZEY CEPHESİ

Bu cephe tek katlıdır. Ahşap çatkılı duvar ve yığma kagir tekniğiyle inşa edilmiştir. Cephenin tamamında sıva dökülmeleri ve malzeme kaybı mevcuttur.

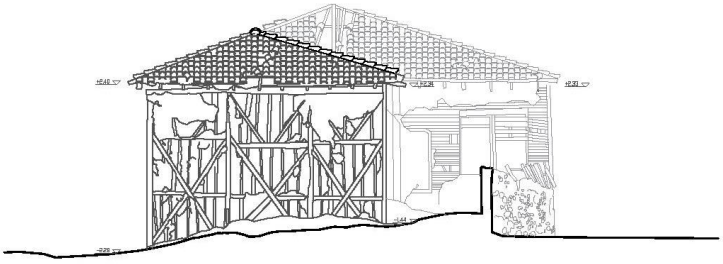
BATI CEPHESİ

Cephenin ön kısmı ahşap hatıllı taş dolgu, arka kısmı bağdadi duvar tekniğiyle inşa edilmiştir. Cephenin tamamında sıva dökülmeleri ve malzeme kaybı mevcuttur.

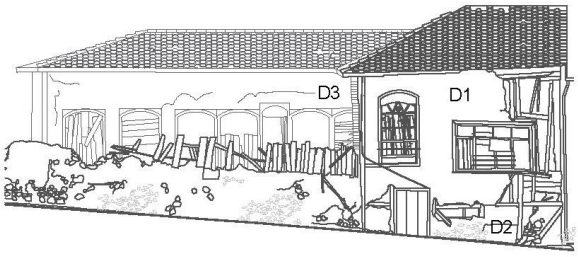
GÜNEY CEPHESİ

Cephe yığma taş ve ahşap çatkılı dolgu tekniğiyle inşa edilmiştir. Cephenin tamamında sıva dökülmeleri ve malzeme kaybı mevcuttur.

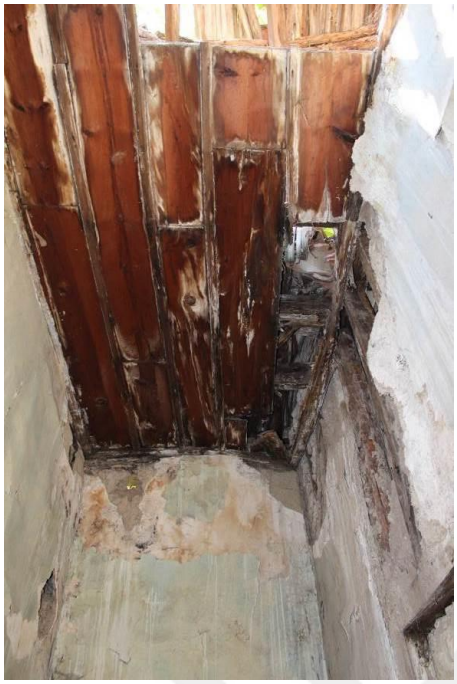
Hol döşemesi ahşap kaplamadır ve döşemede yer yer moloz yığınları görülmektedir. Mekanın tavanı ahşap kaplama ve duvarları ahşap çatkılı dolgu duvar tekniğindedir. Sıvalı olan duvar yüzeyinde çatlak, dökülme, tavan kaplaması ve döşemede çürüme ve çökme gibi sorunlar görülmüştür (Resim 5.38).

Resim 5.38. Tavanda görülen bozulmalar

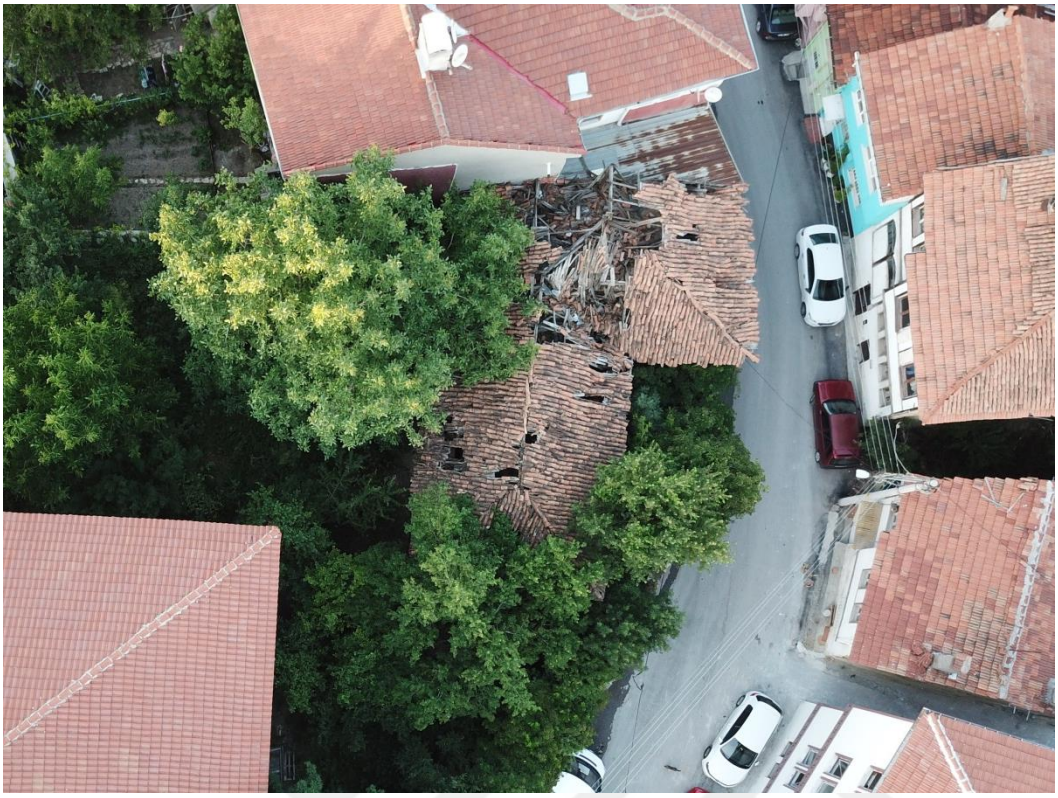
Resim 5.58. Çatıda görülen bozulmalar

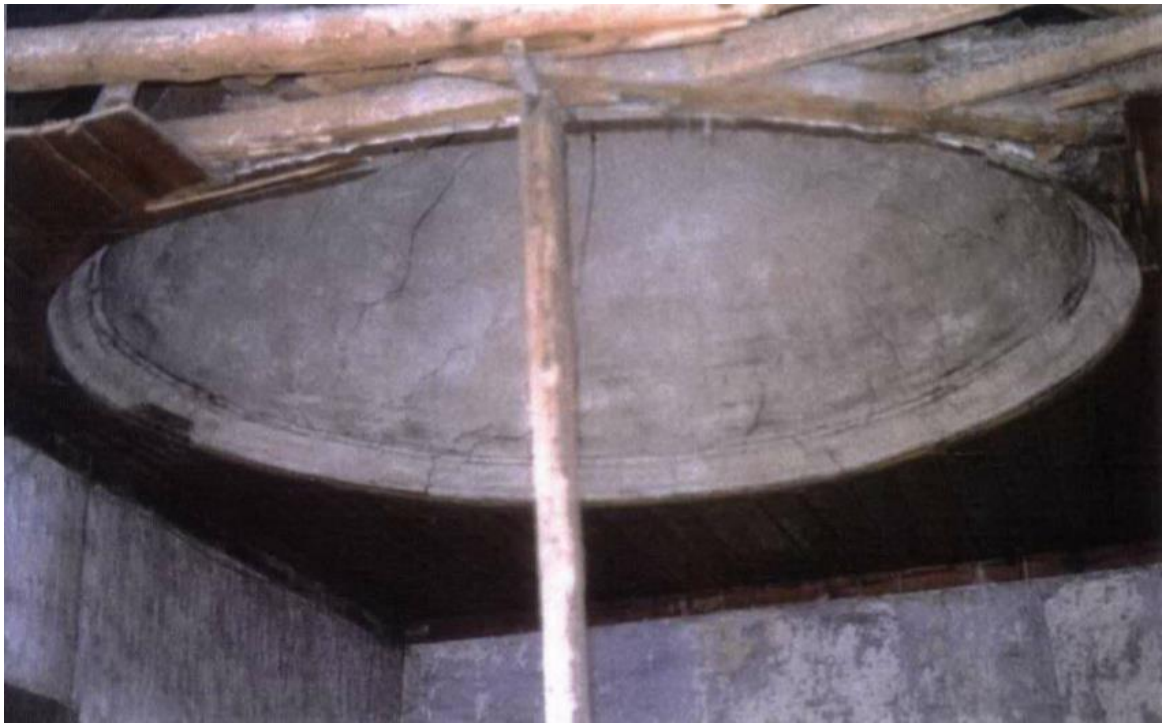
Resim 6.9. Kubbe çatlakları [17]
