SİVRİHİSAR ZAİMZADE KAMİL EFENDİ KONUTU RESTORASYON ÖNERİSİ

YÜKSEK LİSANS TEZİ
MİMARLIK ANABİLİM DALI

GAZİ ÜNİVERSİTESİ
FEN BİLİMLERİ ENSTİTÜSÜ

HAZİRAN 2016

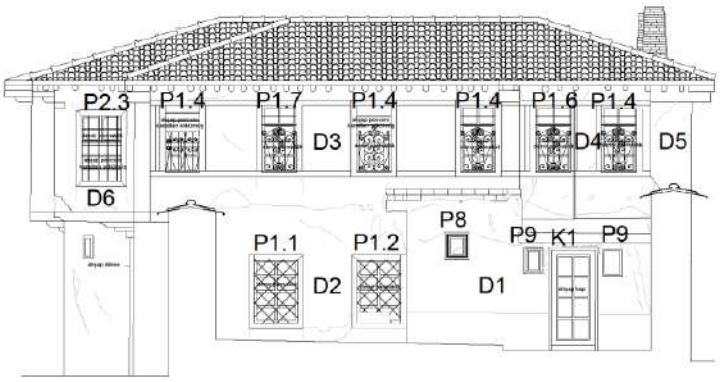
Çizelge 4.1. Dış tanımlama tablosu-güney doğu cephe

Güney doğu cephedir.Buğday sokaktan Elmas Sokak'a girildiğinde karşıya çıkan cephedir Avludan geçilerek yapıya girişi sağlayan kapılardan birisi bu cephede yer almaktadır. Ahşap çatkı arası kerpiç dolgulu, sıvalı duvar yüzeyleri vardır. Cephenin toplam uzunluğu zemin katta 7,95 birinci katta 9,96 m dir. Cephe yüksekliği zeminden saçak seviyesine kadar güney batı cephe yönünde 4,95m, kuzey doğu cephe yönünde 5,08m dir. Zemin katta 5 pencere ve kapı , birinci katta 2 tanesi çıkma üzerinde olmak üzere 7 adet pencere vardır.

ELEMANLAR		FORMU	ÖLÇÜLER			MALZEME										DURUM			
TAŞIYICI	MİMARİ		X	Y	H	TAŞIYICI			DOLGU			YÜZEY				NOTLAR	A	B	C
						T	A	TU	KE	BS	AB	TS	KS	ÇS	KA				
D1			4,52	0,20	2,15 2,87			○					○			Yapıya sonradan eklenmiştir. Yerden 70 cm yüksekliğe kadar çimento sıva ile kaplanmıştır. Yüzeyinde sıva dökülmeleri ve çatlaklar mevcuttur.Kapı ve pencere sonradan eklenmiştir			○
	K1		1,00		1,90		○								○	Avludan yapıya girilen ana kapıdır. Özgün değildir. Yüzeyi kahverengi yağlı boya ile boyanmıştır. İçerden demir parmaklıklar eklenmiştir.			○
	P8		0,45	0,20	0,51		○								○	Yapıya sonradan eklenen wc penceresidir. Ahşapta renk değişimi ve ayrılmalar vardır.			○ ○
	P9		0,35	0,20	0,50		○								○	Yapıya sonradan eklenen wc penceresidir. Ahşapta renk değişimi ve ayrılmalar vardır.			○
D2			3,51	0,17	2,17 2,24		○		○				○			Yerden 50 cm yüksekliğe kadar çimento sıva ile kaplanmıştır. Yüzeyinde sıva dökülmeleri ve çatlaklar mevcuttur Demir parmaklıklar paslanmış, ahşapta renk değişmeleri ve ayrılmalarmeydana gelmiştir. Pencerelerin camları kırılmış ahşap doğramalar sökülmüştür.		○

P1.1		0,96	0,17	1,35		○								○	Demir parmaklıklar paslanmış, ahşapta renk değişmeleri ve ayrılmalarmeydana gelmiştir.		○	
D3			6,78	0,20	2,53 2,62		○		○							Duvar yüzeyinde sıva dökümlemleri ve çatlakları meydana gelmiştir. Demir parmaklıklar paslanmış, ahşapta renk değişmeleri ve ayrılmalarmeydana gelmiştir. Pencerelerin camları kırılmış ahşap doğramalar sökülmüştür.Çatıya yakın yüzeylerde nemlenme ve sararmalar vardır.Saçak altı kirişlerinde ayrılma ve çürümeler vardır		○

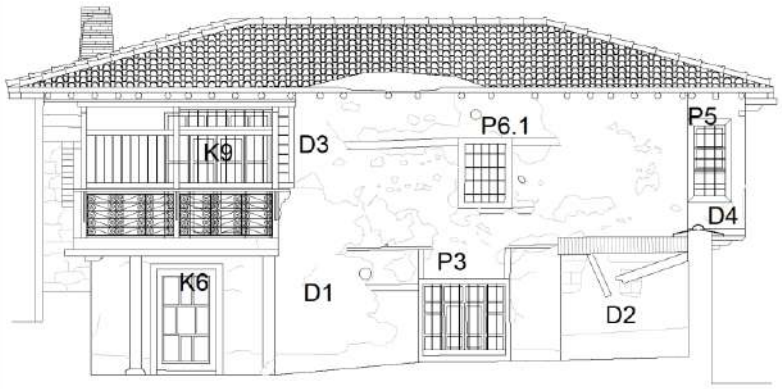
Çizelge 4.3. Dış tanımlama tablosu-kuzey batı cephe

Kuzey batı cephedir. Bu cephe yapının bahçeye bakan cephesidir Cephenin uzunluğu zemin katta 10,10 m birinci katta 11,99 m'dir. Cephe yüksekliği Güney batı cephe yönünde 4,96 m, kuzey doğu cephe yönünde 4,81 m'dir. Yığma moloz taş, kireç sıvalıdır.Zemin katta bir adet pencere ve kapı, ile yapıya eklenen hela , birinci katta bir adet pencere ve balkon vardır.

D3			11,10	0,64	2,32	○							○			Duvar yüzeyinde sıva dökülmeleri mevcuttur. Baca deliğinin etrafındave çatıya yakın yüzeylerdesararmalar oluşmuştur.Ahşap elemanlarda kırılmalar ve renk değişimleri meydana gelmiştir.			
	K8.1		2,02	0,05	2,14		○								○	Yapıya sonradan eklenen balkona çıkılan kapıdır.			○
	P6.1		0,87	0,08	1,28		○							○		Ahşap yüzeyine yağlı boya tatbikatı yapılmıştır. Camları kırılmış, ahşap kanatları sökülmüş demir parmaklıklar paslanmıştır. Ahşapta kırılmalar ve renk değişimi oluşmuştur			○
D4			0,89	0,21	2,32		○		○				○			Duvar yüzeyinde sıva dökülmeleri ve Çatlaklar meydana gelmiştir. mevcuttur. Çatıya yakın yüzeylerde sudan kaynaklı sararmalar vardır.

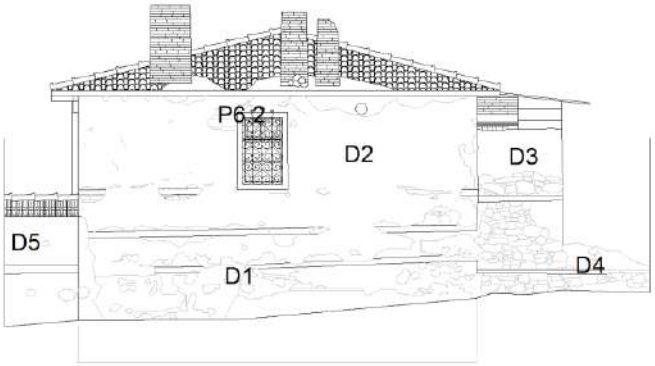
Çizelge 4.4. Dış tanımlama tablosu-kuzey doğu cephe

ELEMANLAR		FORMU	ÖLÇÜLER			MALZEME									DURUM			
TAŞIYICI	MİMARİ		X	Y	H	TAŞIYICI			DOLGU			YÜZEY			NOTLAR	A	B	C
						T	A	TU	KE	BS	AB	TS	KS	BO	KA				
D4			0,89	0,21	2,32		○		○				○			Duvar yüzeyinde sıva dökülmeleri ve Çatlaklar meydana gelmiştir. mevcuttur. Çatıya yakın yüzeylerde sudan kaynaklı sararmalar vardır.		○	
	P6		0,66	0,03	1,50	○									○	Camları kırılmış,ahşap kanatları sökülmüş demir parmaklıklar paslanmıştır. Ahşapta kırılmalar ve renk değişimi oluşmuştur			○
BİNİ KİRİŞLEME			0,59	0,27	0,24		○								○			○	
BALKON			3,57	1,62	2,55 2,63		○									Ahşap dikme üzerine yapıya sonradan eklenmiştir. Ferforje demir parmaklıklarla kapatılmıştır ve zeminine şap atılmıştır			○
AHŞAP DİKME			0,24		2,04		○						○			Ahşap dikme üzerine yapıya sonradan eklenmiştir. Ferforje demir parmaklıklarla kapatılmıştır ve zeminine şap atılmıştır	○

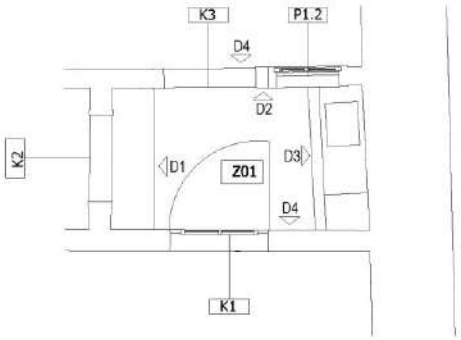
Çizelge 4.5. İç tanımlama tablosu-Z01 giriş

ELEMANLAR		FORMU	ÖLÇÜLER			MALZEME										DURUM			
TAŞIYICI	MİMARİ		X	Y	H	TAŞIYICI			DOLGU			YÜZEY				NOTLAR	A	B	C
						T	A	TU	KE	BS	AB	TS	KS	BO	KA				
D1			1,30	0.20	2,26			○					○			Yapıya sonradan eklenmiştir. Yüzeyi kireç boyalıdır. Sıva çatlakları vardır.	○		
	K1		0,67	0,20	1,85		○							○		Yapıya sonradan eklenen wc giriş kapısıdır. Kanatları sökülmüş yüzeyi sarı renkli yağlı boya ile boyanmıştır.			○
D2			2,30	0,17	2,27		○		○				○			Yapıya giriş kapısının bulunduğu yüzeydir.		○	
	K2		1,06	0,17	1,90		○							○		Yapıya giriş kapısıdır. Kanadı sökülmüş yüzeyi kahverengi yağlı boya ile boyanmıştır.			○
	P1.2		0,74	0,17	1,10		○							○		Özgün ahşap penceredir.Yüzeyi yağlı boya ile boyanmıştır.		○	
D3			1,34	0,77	2,26	○							○			Yığma moloz taş bahçe duvarıdır. Yüzeyinde sıva çatlakları vardır. Sonradan beton lavabo eklenmiş, yerden 0.25m çimento esaslı sıva ile kaplanmıştır.		○	
D4			1,34	0,77	2,26			○					○			Yapıya sonradan eklenmiştir. Yüzeyi kireç boyalıdır. Sıva çatlakları vardır. Yüzeyiyerden 0.25m çimento esaslı sıva ile kaplanmıştır.		○

1,00	0,20	1,90		○							○		Yapıya sonradan eklenmiştir. Yüzeyi kireç boyalıdır. Sıva çatlakları vardır. Yüzeyiyerden 0.25m çimento esaslı sıva ile kaplanmıştır.			○
	P.8		0,35	0,20	0,50		○								○	Yapıya sonradan eklenen ve penceresidir. Ahşapta renk değişimi ve ayrılmalar vardır.			○
ZEMİN KAPLAMASI													Şap			Yapıya sonradan eklenmiştir. Şap ile kaplıdır. Zeminde 0,1mx0,1m boyutunda şarapananın kimsh da yer almaktadır.			○
TAVAN KAPLAMASI													Ahşap+Beton			Birinci katta bulunan çıkmanın altıdır. İki adet payanda vardır ve ahşap kaplıdır. Ancak sonradan eklenen duvara doğru betonarme kısım eklenmiştir.			○

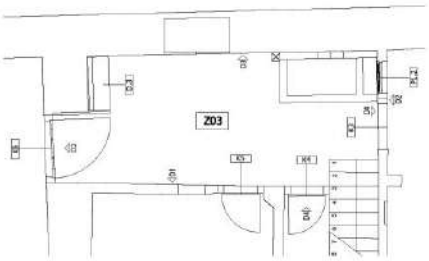
Çizelge 4.7. İç tanımlama tablosu-Z03 taşlık

ELEMANLAR		FORMU	ÖLÇÜLER			MALZEME										DURUM			
TAŞIYICI	MİMARİ		X	Y	H	TAŞIYICI			DOLGU			YÜZEY				NOTLAR	A	B	C
						T	A	TU	KE	BS	AB	TS	KS	BO	KA				
D1			5,98	0,18	2,52 2,56		○		○				○			Duvar yüzeyinde sıva dökülmeleri çatlakları vardır. Zeminden 0,44 m yükseklikte çimento esaslı sıva uygulanmıştır.		○	
	K4

0,90	0,18	2,13		○							○		Özgün ahşap kapıdır.Yüzeyi yeşil renkli yağlı boya ile boyanmıştır. Üstünde dolap vardır ve kapağı sökülmüştür.		○	
	K5		1,05	0,18	2,30		○							○		Özgün kemerli ahşap kapıdır.Yüzeyi yeşil renkli yağlı boya ile boyanmıştır.		○	
	ÇIRALIK		0,76	0,85	0,54											Kapakları sökülmüş ve yüzeyi yağlı boya ile boyanmıştır. Çıralıkla Z04 mahalinde yer alan özgün dolabın içine ulaşılmaktadır. Zemini topraktır.		○	
D2			2,34	0,82	2,17	○							○			Yığma moloz taş yüzeyi kireç sıvalıdır. Yüzeyinde sıva çatlakları vardır.		○	
	K5		1,24	0,15	2,00		○							○		Bahçeden yapıya girilen kapıdır. Sonradan değiştirilmiş, özgün değildir. Kapı yüzeyine yağlı boya tatbikatı yapılmıştır. Camları kırılmış ve sonradan üzerine eklenen demir parmaklıklar paslanmıştır			○

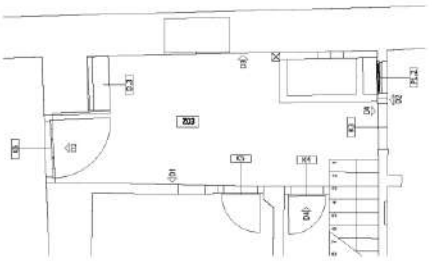
Çizelge 4.7. (devam) İç tanımlama tablosu-Z03 taşlık

0,40	1,02	1,92			○								Alt dolap üstü rafli ahşap dolaptır. Alt kapakları ve çekmecesi sökülmüş yeşil renkli yağlı boya ile boyanmıştır.			○
D3			5,56	0,82	2,17 2,28	○							○			Duvar yüzeyinde sıva dökülmeleri çatlakları vardır. Zeminden 0,90 m yükseklikte çimento esaslı sıva uygulanmıştır.			
	DİKME		0,15	0,15	2,02		○							○		Yeşil renkli yağlı boya ile boyanmıştır.		○

1,80	0,93	0,80											İki bölümlü şarapananın yüzeyi çimento esaslı sıva ile kaplanmış ve tesisat çekilecek çeşme olarak kullanılmıştır.			○
D4			2,50	0,17	2,17		○		○				○			Duvar yüzeyinde sıva dökülmeleri çatlakları vardır. Zeminden 0,90 m yüksekliğe çimento esaslı sıva uygulanmıştır.		○	
	K2		1,06	0,17	1,90		○							○		Yapıya giriş kapısıdır. Kanadı sökülmüş yüzeyi kahverengi yağlı boya ile boyanmıştır.			○
	P1.3		0,74	0,17	1,10		○							○		Özgün ahşap penceredir.Yüzeyi yağlı boya ile boyanmıştır.		○	
ZEMİN KAPLAMASI												Şap Kaplama							○

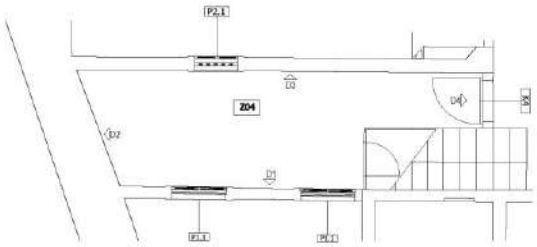
Çizelge 4.8. İç tanımlama tablosu-Z04 izbe

Z04 depo olarak kullanılan mahaldir. Sofadan 0,20 m lik kot farkıyla girilmektedir. Üst kata çıkan merdiven mahalin içinde kalmaktadır ve altı dolap olarak kullanılmaktadır. Güney Doğu Cephe yönündeki avluya bakan ikili pencerden ışık almaktadır. Zemini şapla kaplanmıştır. Tavanı özgün ahşap kirişlemelidir. Duvar yüzeylerinde sıva dökülmeleri ve çatlaklar vardır.

ELEMANLAR		FORMU	ÖLÇÜLER			MALZEME										DURUM			
TAŞIYICI	MİMARİ		X	Y	H	TAŞIYICI			DOLGU			YÜZEY				NOTLAR	A	B	C
						T	A	TU	KE	BS	AB	TS	KS	BO	KA				
D1			5,98	0,18	2,52 2,56		○		○				○			Duvar yüzeyinde sıva dökülmeleri çatlakları vardır.		○	
	P1.1		0,96	0,17	1,35		○								○	Özgün ahşap penceredir. Ahşapta renk değişimi meydana gelmiştir.			○
D2			1,83	0,79	2,56	○							○			Duvar yüzeyinde sıva dökülmeleri ve çatlakları vardır.		○	
D3			5,99	0,18	2,50 2,53		○		○				○			Duvar yüzeyinde sıva dökülmeleri çatlakları vardır.		○	
	P2.1		0,82	0,18	1,30											Özgün ahşap penceredir. Üstünde ışıklık vardır. Ahşap parmaklıklıdır.		○	
D4			1,74		2,50		○							○		Kapı ve merdiven altındaki dolap bu duvarı oluşturmaktadır. merdiven yanları ve altı ahşap levhalarla kapatılmış ve yeşil renkli yağlı boya ile boyanmıştır		○	
	K4		0,90	0,18	2,13		○							○				○	
	DOLAP						○							○					
ZEMİN KAPLAMASI												Şap							○

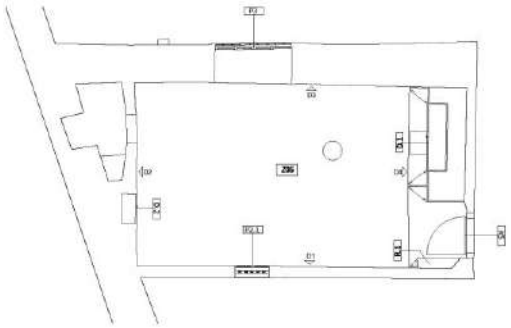
Çizelge 4.9. İç tanımlama tablosu-Z05 oda

ELEMANLAR		FORMU	ÖLÇÜLER			MALZEME										DURUM			
TAŞIYICI	MİMARİ		X	Y	H	TAŞIYICI			DOLGU			YÜZEY				NOTLAR	A	B	C
						T	A	TU	KE	BS	AB	TS	KS	BO	KA				
D1			6,22	0,18	2,33 2,38		○		○				○			Duvar yüzeyinde sıva dökülmeleri çatlakları vardır.		○	
	P2.1		0,82	0,18	1,30										○	Özgün ahşap penceredir. Üstünde ışıklık vardır. Ahşap parmaklıklıdır.		○	
	R.1		0,95	0,19	1,95		○								○	Özgün raftır. Kapı açıldığında raf kapağı olmaktadır. Köşesinde mumluk kısımları vardır.	○		
D2			3,40	0,18	2,38	○	○		○				○		○	Duvar örülerek mahal dikdörtgen forma getirilmiştir. Elmas Sokak yönünde olan taş duvar ile örülen duvar arasında kala kısımlar dolap ve gusülhane olarak kullanılmaktadır. Yüzeyinde sıva dökülmesi ve çatlakları vardır.		○	
	D.2

0,74	0,28	1,30		○								○	Özgün ahşap dolaptır. Süslemesi sökülmüştür.		○	
D3			6,13	0,75	2,39 2,34	○							○			Kuzey Batı Cephede kalan ve bahçeye bakan duvardır. Yüzeyinde sıva dökülmesi ve çatlaklar vardır.		○

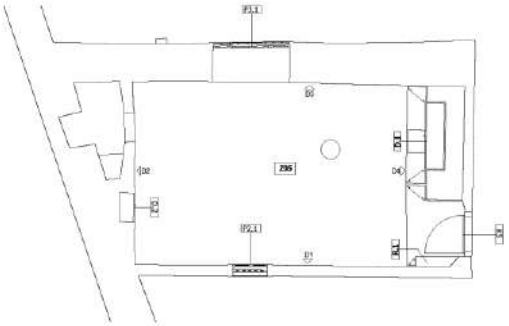
Çizelge 4.9. (devam) İç tanımlama tablosu-Z05 oda

Z05 kışlık oda olarak kullanılan mahaldir. Sofadan 0,05 m lik kot farkıyla girilmektedir. Kuzey Batı Cephe yönündeki bahçeye bakan pencerden ışık almaktadır. Özgün dolap, kapı, tepe ışıklıklı pencere, dolap nişi ve gusülhane vardır. Gusulhane duvarı örülerek dikdörtgen forma getirilmiştir.Duvar yüzeylerinde sıva dökülmeleri ve çatlaklar vardır. Zemini ve tavanı ahşap kaplamalıdır. Zemininde dairesel kesitte ayrıca bir gider bulunmaktadır.

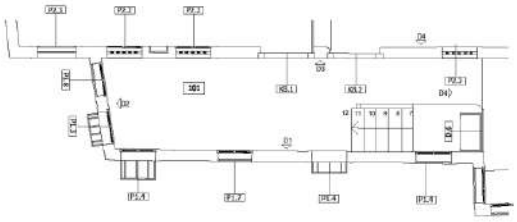
Çizelge 4.11. İç tanımlama tablosu-101 sofa

101 yapıya ait sofadır. Zemin kattan 12 basamaklı ahşap merdeven ile çıkılmaktadır. Elmas Sokak yönünde çıkma yapmıştır ve dikdörtgen formunda dış sofadır. Duvar yüzeyi ve ahşap elemanlar yağlı boya ile boyanmıştır. Avluya ve Elmas Sokak'a bakan altı adet pencere ile ışık almaktadır. İki adet kapı ile odalara geçilmektedir. Sofanın Kuzey Doğu Cephe tarafında mutfak nişi sonradan bölünmüştür. Sofada bulunan özgün sedir, kapı kanatları ve bazı pencerelerin doğramaları sökülmüş. Sofa ile odalar arasındaki pencerelerde ahşap parmaklık bulunmaktadır.

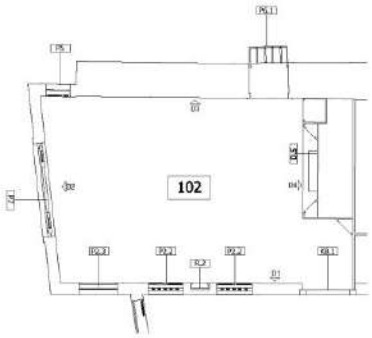
Çizelge 4.12. İç tanımlama tablosu-102 oda

102 yapıya ait baş odadır. Sofadan doksan derede dönüş sistemli özgün ahşap kapıyla girilmektedir. Elmas Sokak yönünde çıkma yapmıştır. Elmas Sokak'a ve bahçeye bakan dört adet pencereden ışık almaktadır. Bu pencereler dışında sofaya bakan ortası ralı ikili pencere sistemi vardır. Duvar yüzeyinde sıva dökülmeleri ve çatlaklar, elle yazılmış yazılar vardır. Duvar yüzeyleri ve ahşap elemanlar ve yağlı boya ile boyanmıştır. Özgün sedir sökülmüştür.

P7		1,46	0,06	1,23		○							○		Özgün değildir. Özgün pencereler sökülerek büyütülmüştür. Kanatları sökülmüş ve sarı renkli yağlı boya ile boyanmıştır.			○
D3			5,78	0,75	2,30 2,32	○								○		Duvar yüzeyinde sıva dökülmeleri çatlakları vardır. Yeşil renkli yağlı boya ile boyanmış ve elle yazılan yazılar vardır. Baca deliği işlenmiştir.		○	
	P5		0,66	0,20	1,50		○							○		Pencerenin alt kanadı sökülmüştür. Sarı renkli yağlı boya ile boyanmıştır.			○
	P6.1		0,87	0,75	1,28		○							○		Pencerenin kanatları sökülmüştür. Sarı renkli yağlı boya ile boyanmıştır.			○

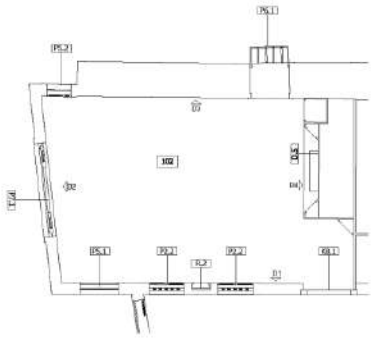
Çizelge 4.12. (devam) İç tanımlama tablosu-102 oda

101 yapıya ait başodadır. Sofadan doksan derede dönüş sistemli özgün ahşap kapıyla girilmektedir. Elmas Sokak yönünde çıkma yapmıştır. Elmas Sokak'a ve bahçeye bakan dört adet pencereden ışık almaktadır. Bu pencereler dışında sofaya bakan ortası ralı ikili pencere sistemi vardır. Duvar yüzeyinde sıva dökülmeleri ve çatlaklar, elle yazılmış yazılar vardır. Duvar yüzeyleri ve ahşap elemanlar ve yağlı boya ile boyanmıştır. Özgün sedir sökülmüştür.

2,39	0,93	1,83		○							○		Kapakları ve süslemeleri söktürülmüş sarı renkli yağlı boya ile boyanmıştır.			○
ZEMİN KAPLAMASI												Ahşap Kaplama						○	
TAVAN KAPLAMASI												Kontraplak Kaplama				Yeşil renkli yağlı boya ile boyanmıştır			○

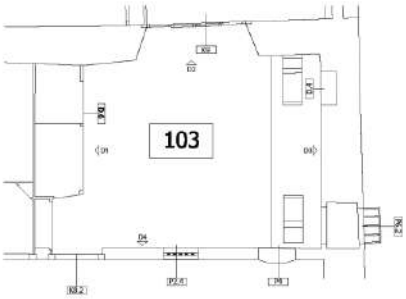
Çizelge 4.13. İç tanımlama tablosu-103 oda

103 yapıya ait başodadır. Sofadan doksan derede dönüş sistemli özgün ahşap kapıyla girilmektedir. Elmas Sokak yönünde çıkma yapmıştır. Kuzey Doğu cephe ve bahçeye bakan iki adet pencereden ışık almaktadır. Bu pencereler dışında sofaya bakan iki penceresi vardır. Duvar yüzeyinde sıva dökülmeleri ve çatlaklar, elle yazılmış yazılar vardır. Ahşap elemanlar yağlı boya ile boyanmıştır. Kapı açılarak balkona geçiş sağlanmıştır.

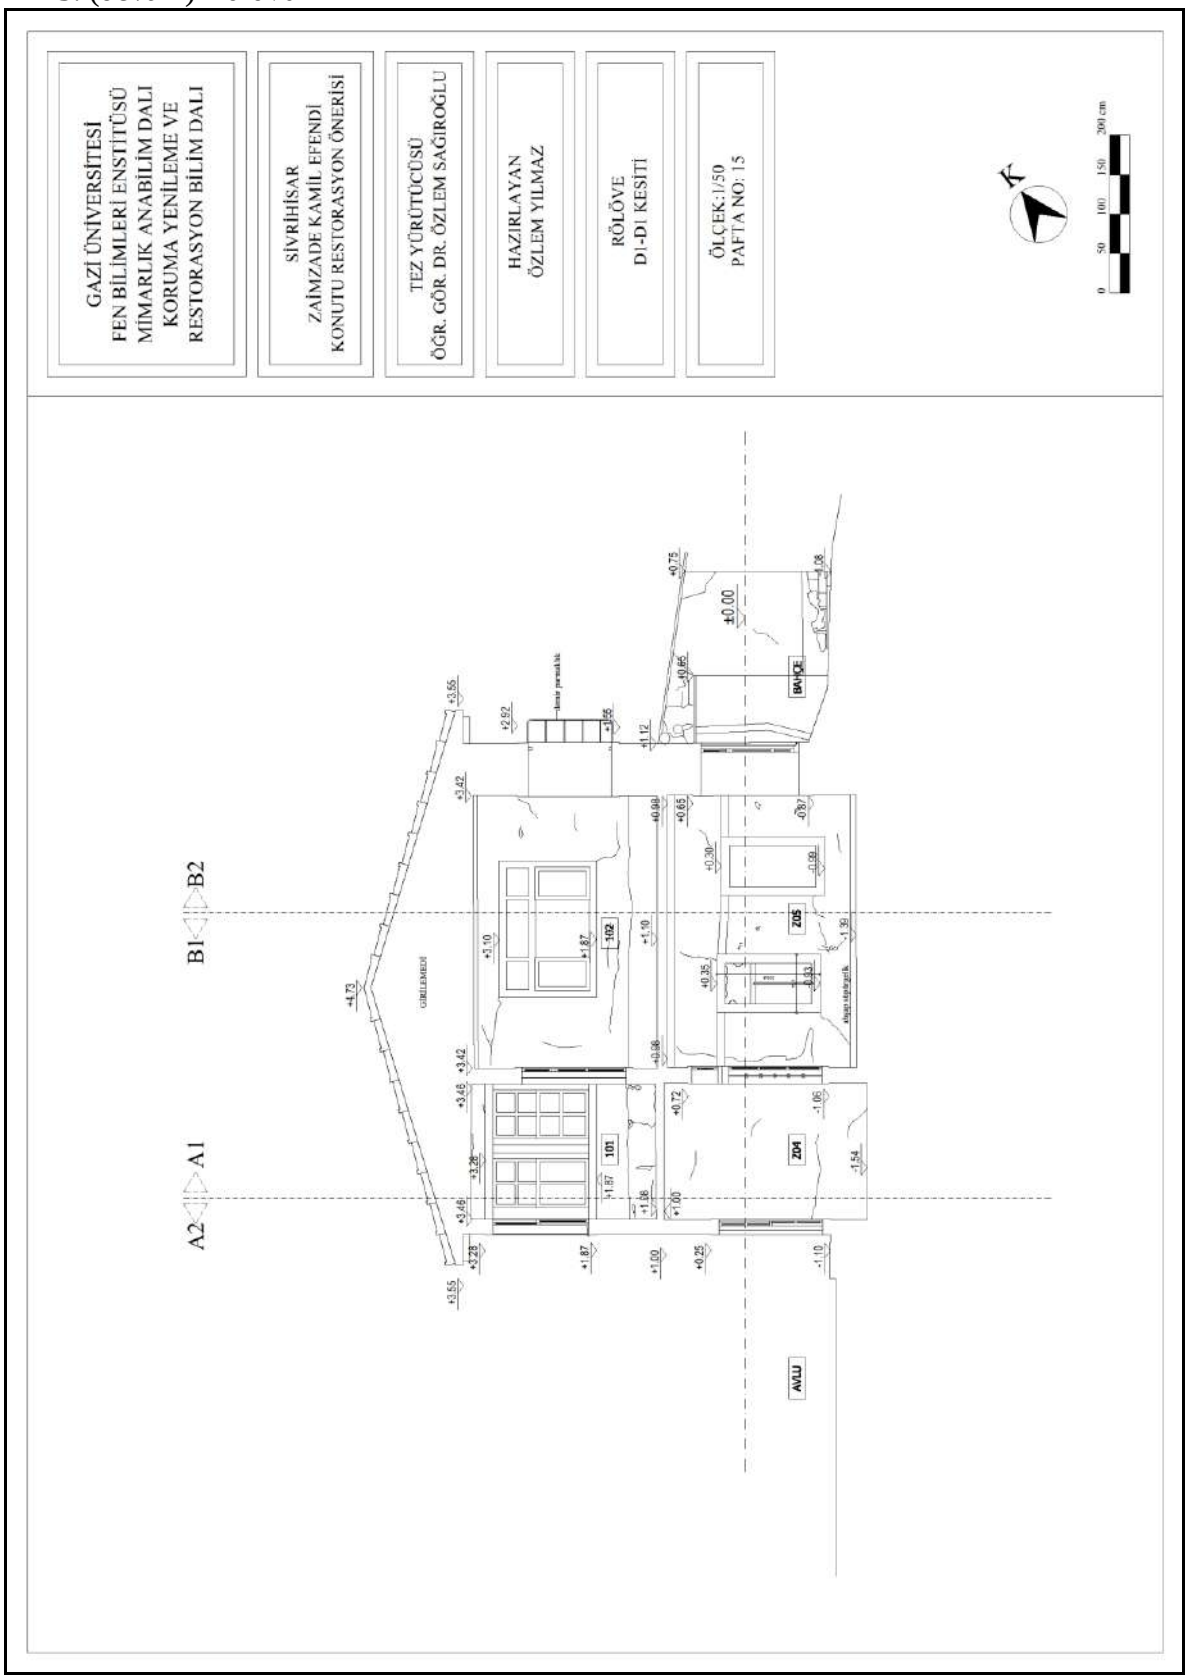
Şekil 4.15. Rölöve D1-D1 kesiti

Tüm cepheler kaplamalı olduğu için yapısal malzemelerde ciddi sorunlar oluşmamıştır. Ancak özellikle kapı pencere kenarları ve köşelerde sıva çatlakları ve dökülmeler, ahşap pencerelerde ve silmelerde renk değişimi ve kırılmalar, yığma taş duvar tekniğiyle yapılmış cephelerdeki sıva dökülmeleri sonucunda ortaya çıkan hatıllarda renk değişimi ve kırılmalar, saçak altı kirişlerinde, kaplama tahtalarında, çatı alınlıklarındaki ahşalarda ve çıkma altı bini kirişlerinde çürümeler meydana gelmiştir. Çatı yüzeyinde, bahçe ve avlu duvarlarında bitkilenme olmuştur. Pencerelerdeki demir parmaklıklarda ve pencere aksesuarlarında korozyon görülmüştür. Özellikle kuzey batı cephesinde bina eteklerinde ve saçağa yakın duvar yüzeylerinde nemden dolayı sararmalar olmuştur. Kuzey Batı cephedeki yığma taş duvar kısmen yıkılmıştır ve duvarda harç boşalması görülmektedir. Ayrıca avlu ve bahçe duvarlarında yer yer harç boşalmaları görülmektedir(Bkz. Resim 4.2, 4.3, 4.6, 4.8, 4.10,4.11, 4.12, 4.13, 4.15, 4.17, 4.20, 4.27, 4.28, 4.30, 4.31, 4.32, 4.33, 4.34, 4.35, 4.37, 4.42).

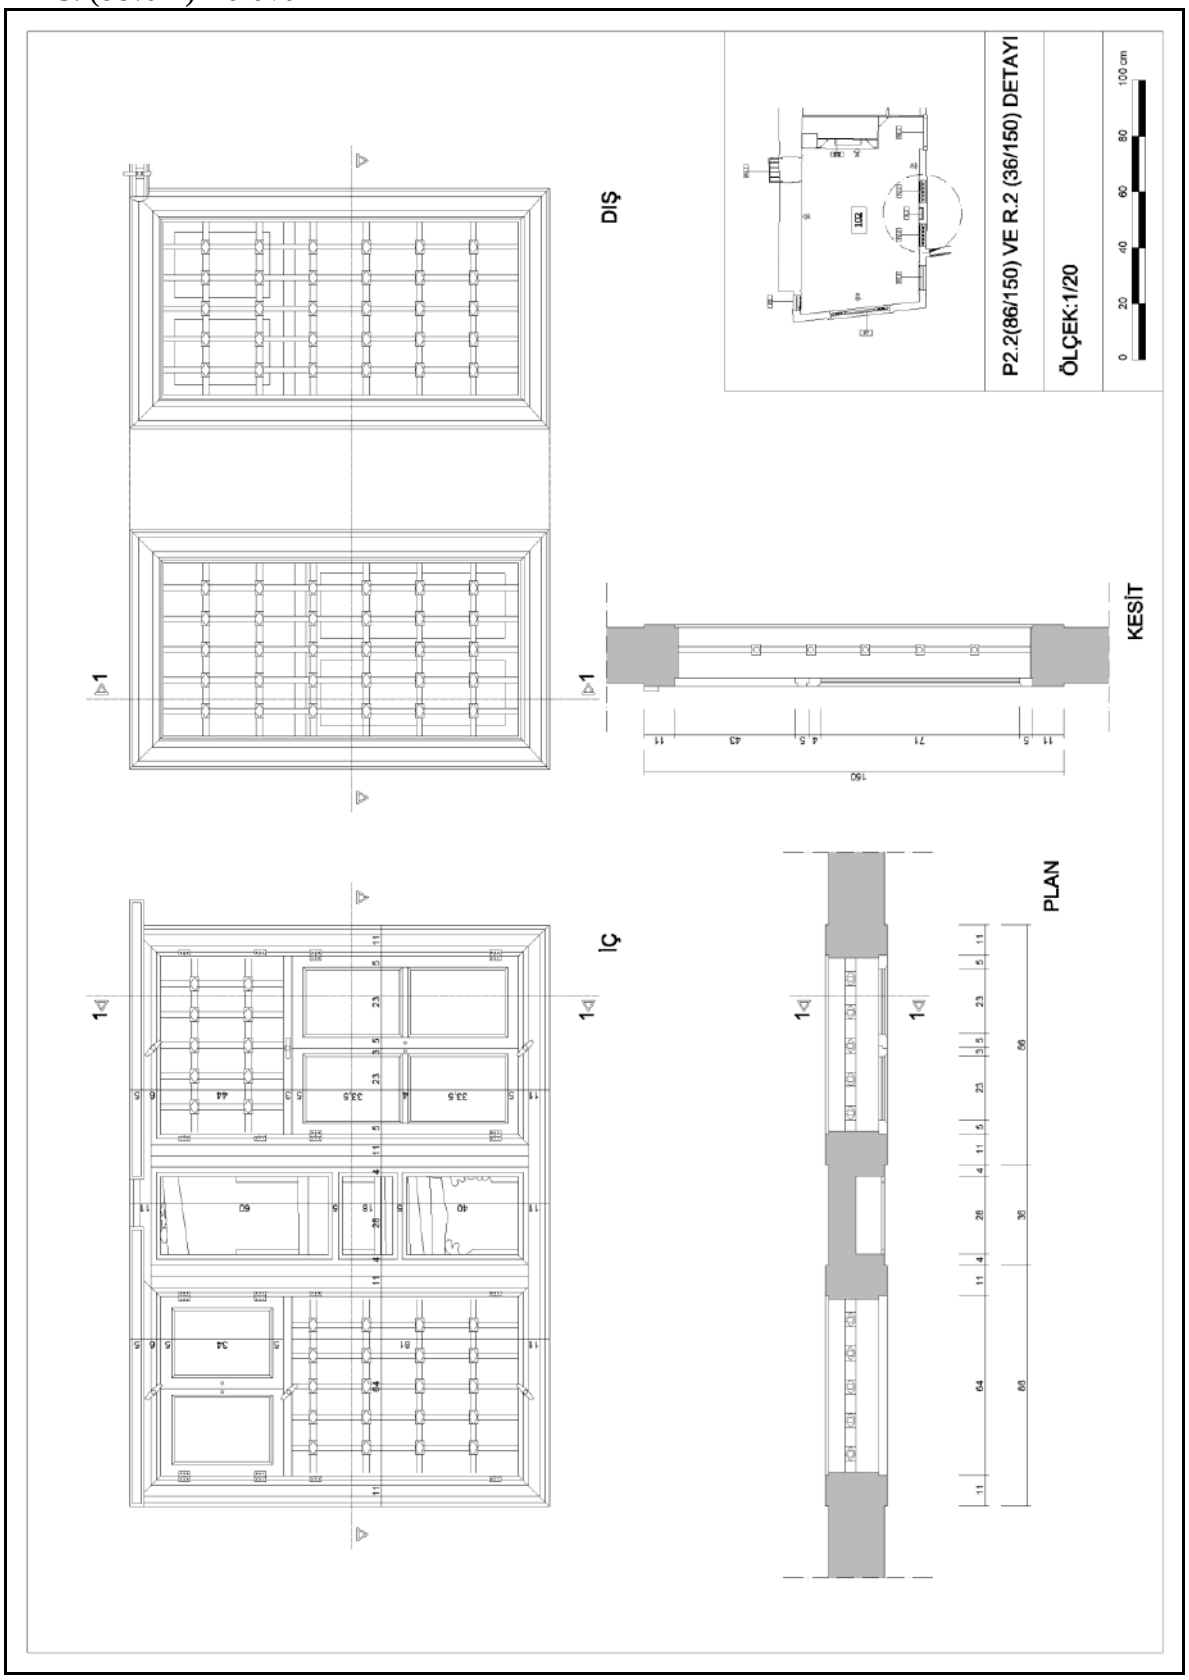
Şekil 4.29. Rölöve P2.2 pencere – R2 raf detayı

D3			7,02	0,20	2,32 2,36		○		○					○		Yüzeyinde sıva çatlakları ve dökülmeler vardır ve yeşil renkli yağlı boya ile boyanmıştır.			
	P2.2		0,86	0,20	1,50		○							○		Özgün ahşap parmaklıklı penceredir.Kasa ve kanatları sarı renkli yağlı boya ile boyanmış ve üst kanatları söktülmüştür.			○

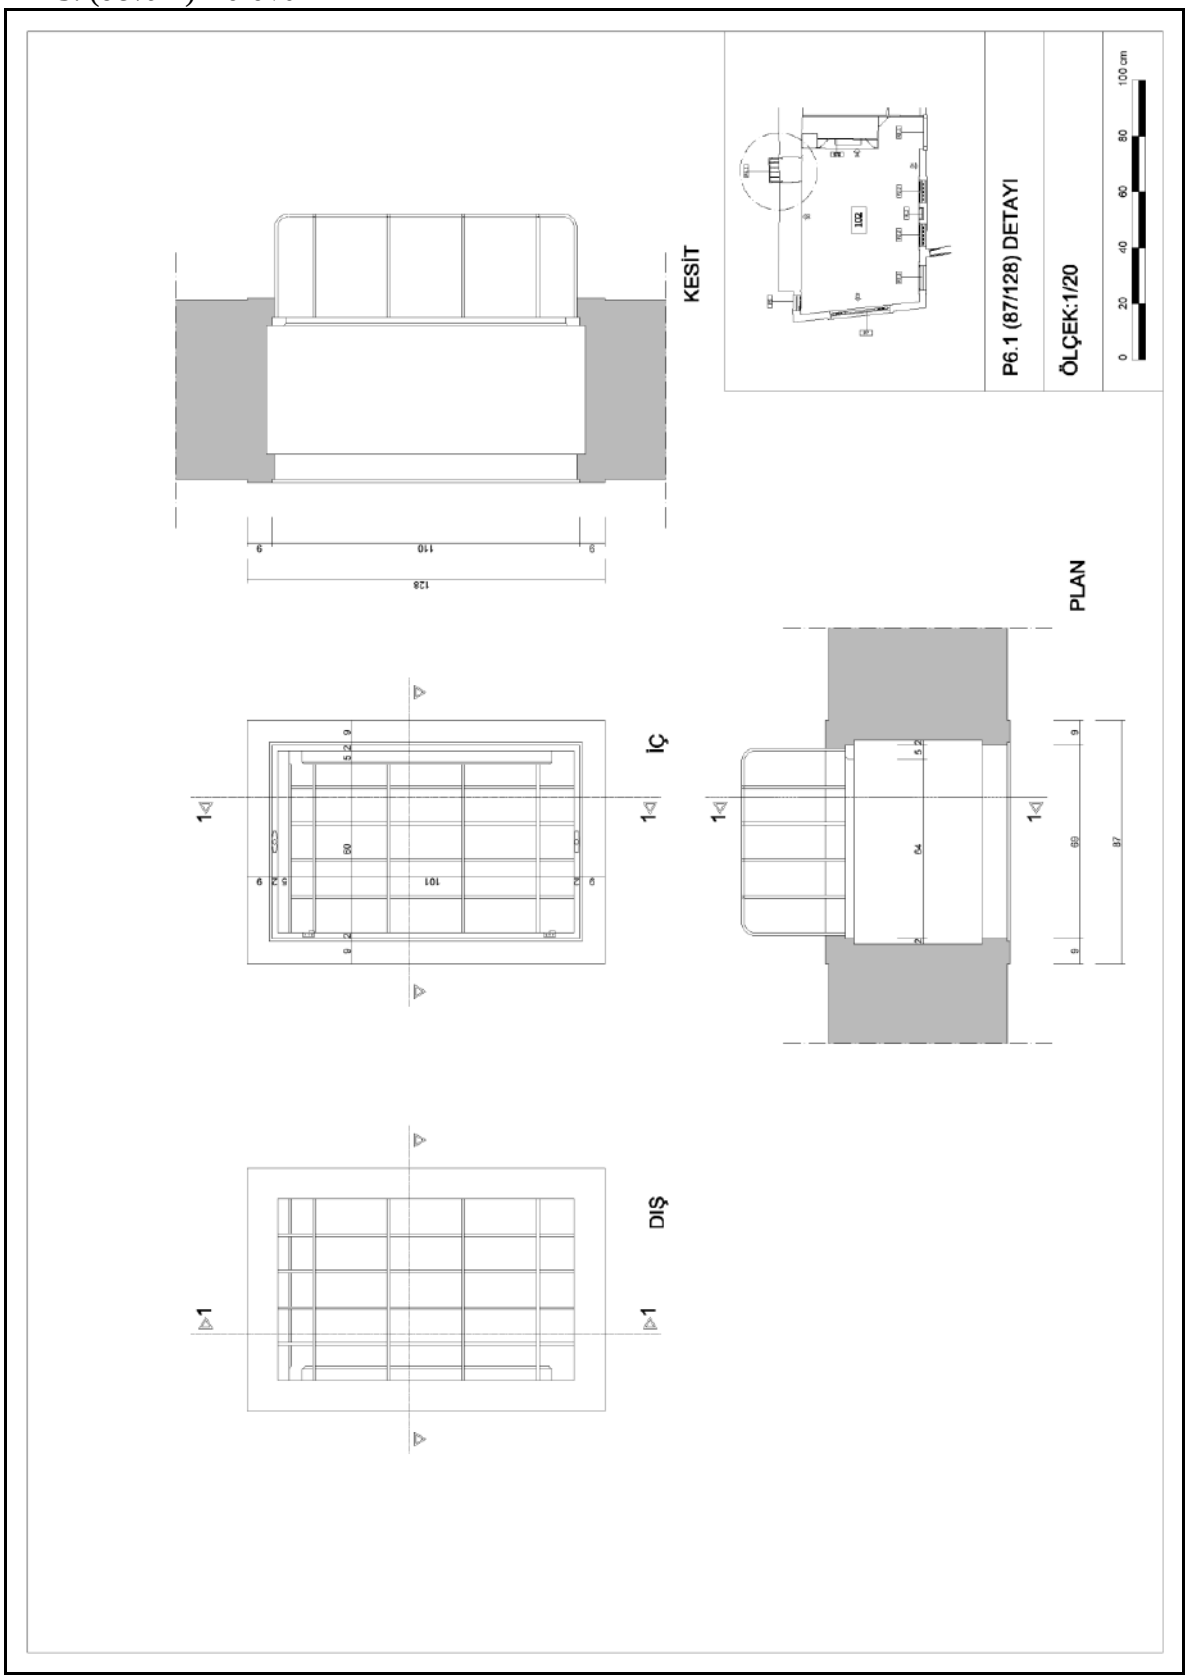
Şekil 4.34. Rölöve P6.1 detayı

PENCERE (P6.1)	Kanatları söktürülmüştür ve yüzeyi yağlı boya ile boyanmıştır Demir parmaklıklar paslanmıştır	Tamamlama-Sağlamlaştırma	Detaylara uygun olarak kanatlar yeniden yapılacak Yüzeyindeki boya kazınacak, bozulmalar tamir edilecek, sızdırma yöntemiyle emprenye edilecek cilalanıp, verniklenecektir Parmaklıklar da pas sökücü astar daha sonra koruyucu boya uygulanacaktır
		KAPI (K9)	Özgün olmayan kapıdır	Fiziksel Temizleme	Özgün olmadığı için kaldırılacak yerine p6.1 penceresi yapılacaktır
	SIVALAR		Zemine yakın yüzeylerde çimento esaslı sıva kaplanmıştır Yüzeysel sıva çatlakları ve dökülmeler vardır Soğağa yakın yüzeylerde sudan dolayı sararmalar meydana gelmiştir	Tamamlama-Sağlamlaştırma-Kimyasal Temizleme	Sudan dolayı sararan yüzeyler kimyasal içerikli lapa ısıla temizlenecek Çimento esaslı sıva sökülecek Sıva tamiratları yapıldıktan sonra kireç badana ile boyanacaktır
	ÇATI SAÇAK VE ALNI		Ahşap malzemelerde çürümeler meydana gelmiştir	Tamamlama-Sağlamlaştırma	Çürüyen saçak alnı ve çatı elemanları yenilenecektir

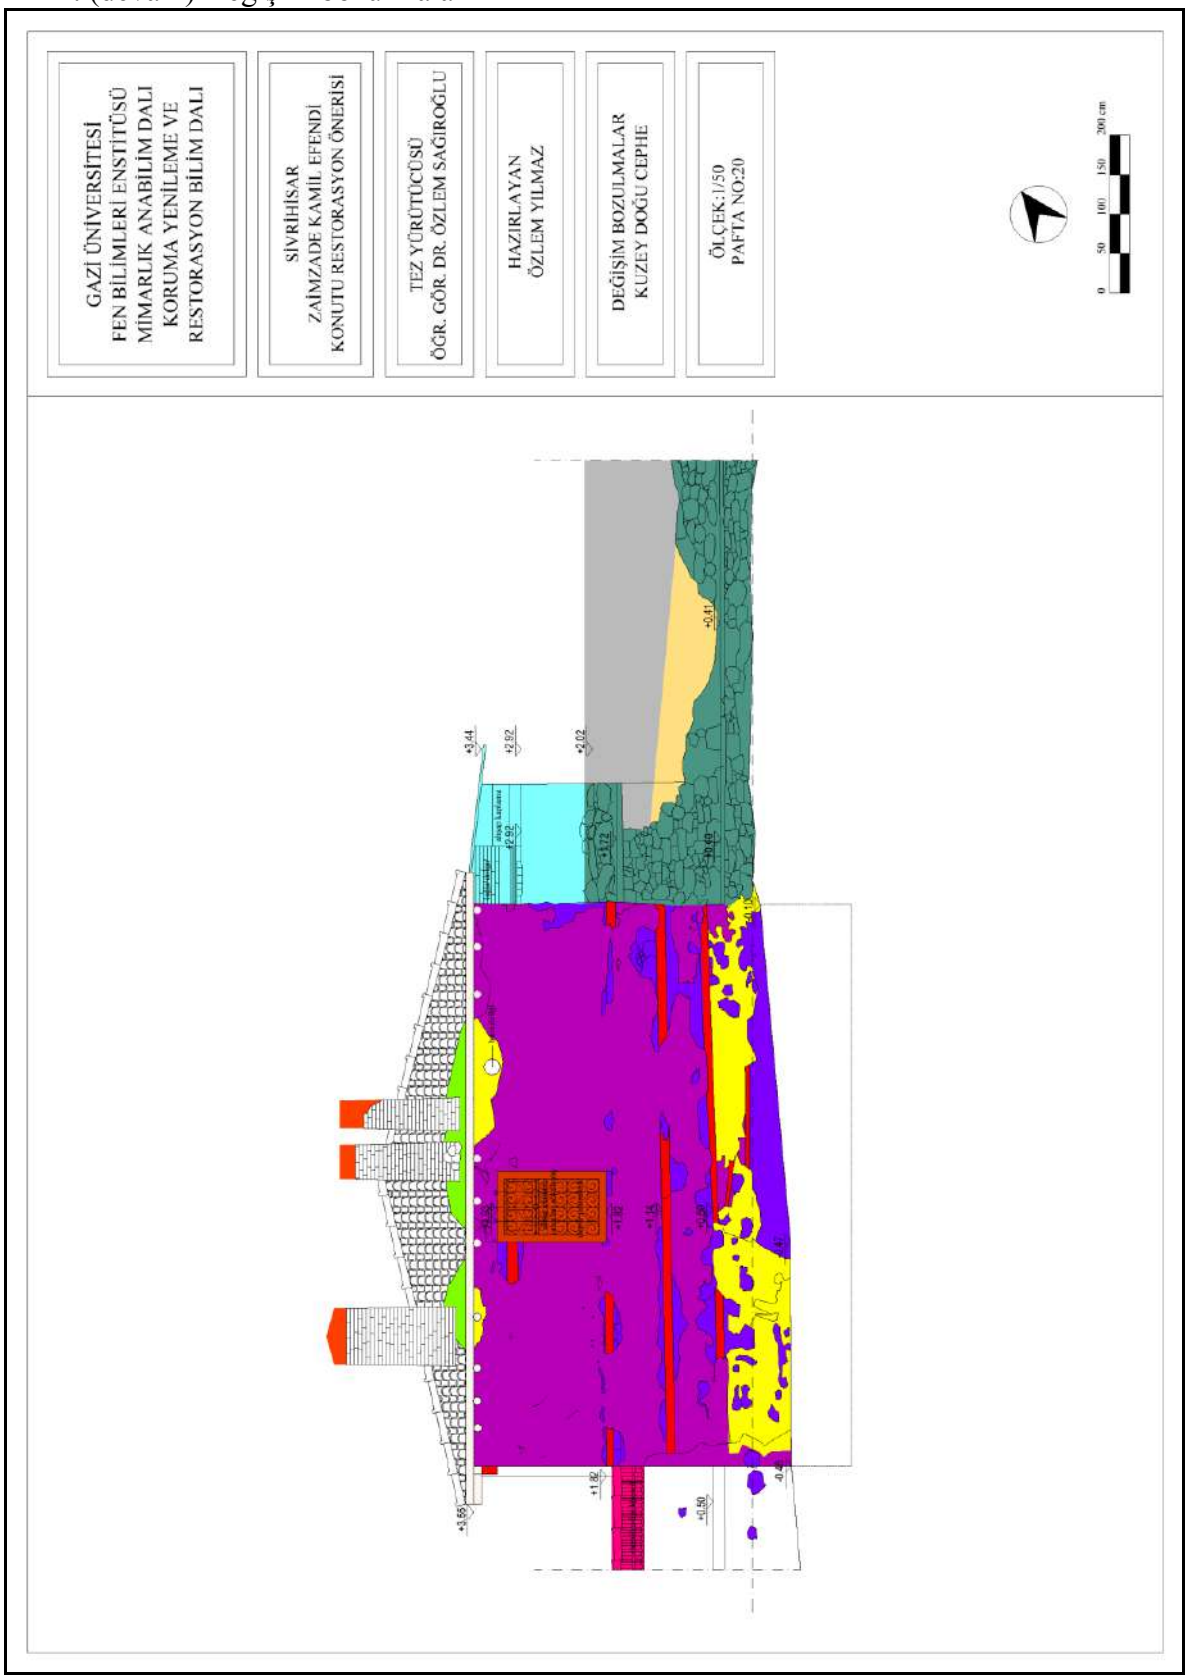
Şekil 4.78. Değişim bozulmalar kuzey doğu cephe

Kuzey doğu cephedeki bahçe duvarı kısmen yıkılmış ve mevcut duvarda derz boşalması görülmüştür. Güney batı cephedeki Elmas Sokak yönünde olan çıkmanın altındaki bini kirişleme çürümüş, ahşap dikmede renk değişimi ve ayrılmalar olmuştur. Taşlıkta ve mutfak nişindeki ahşap kirişlerde sehim meydana gelmiştir. Birinci kat güney batı cephede kalan odanın tavan kaplaması su aldığı için çürümüştür. Birinci katta güney doğu cephede yer alan odada balkon için genişletilen pencere boşluğunun bulunduğu duvar yüzeylerinde sıva çatlakları meydana gelmiştir. Çatının içine girilememiş ancak saçaklarda ve alın tahtasında çürüme, ayrılma ve renk değişimleri ile çatıya yakın duvar yüzeylerinde çatıdan akan sudan dolayı renk değişimlerinin olduğu görülmüştür. Kısmen toprağın altında kalan kuzey doğu cephedeki duvar yüzeylerinde yapı zeminden su aldığı için nemden dolayı renk değişimleri meydana gelmiştir. Bunlar dışında ciddi yapısal bir problem saptanmamış olup, yapı işlevini kaybeden, kaldırılan veya yok olan elemanlarının yeniden yapılmasıyla özgün özelliklerini kazanabilecek niteliktedir.

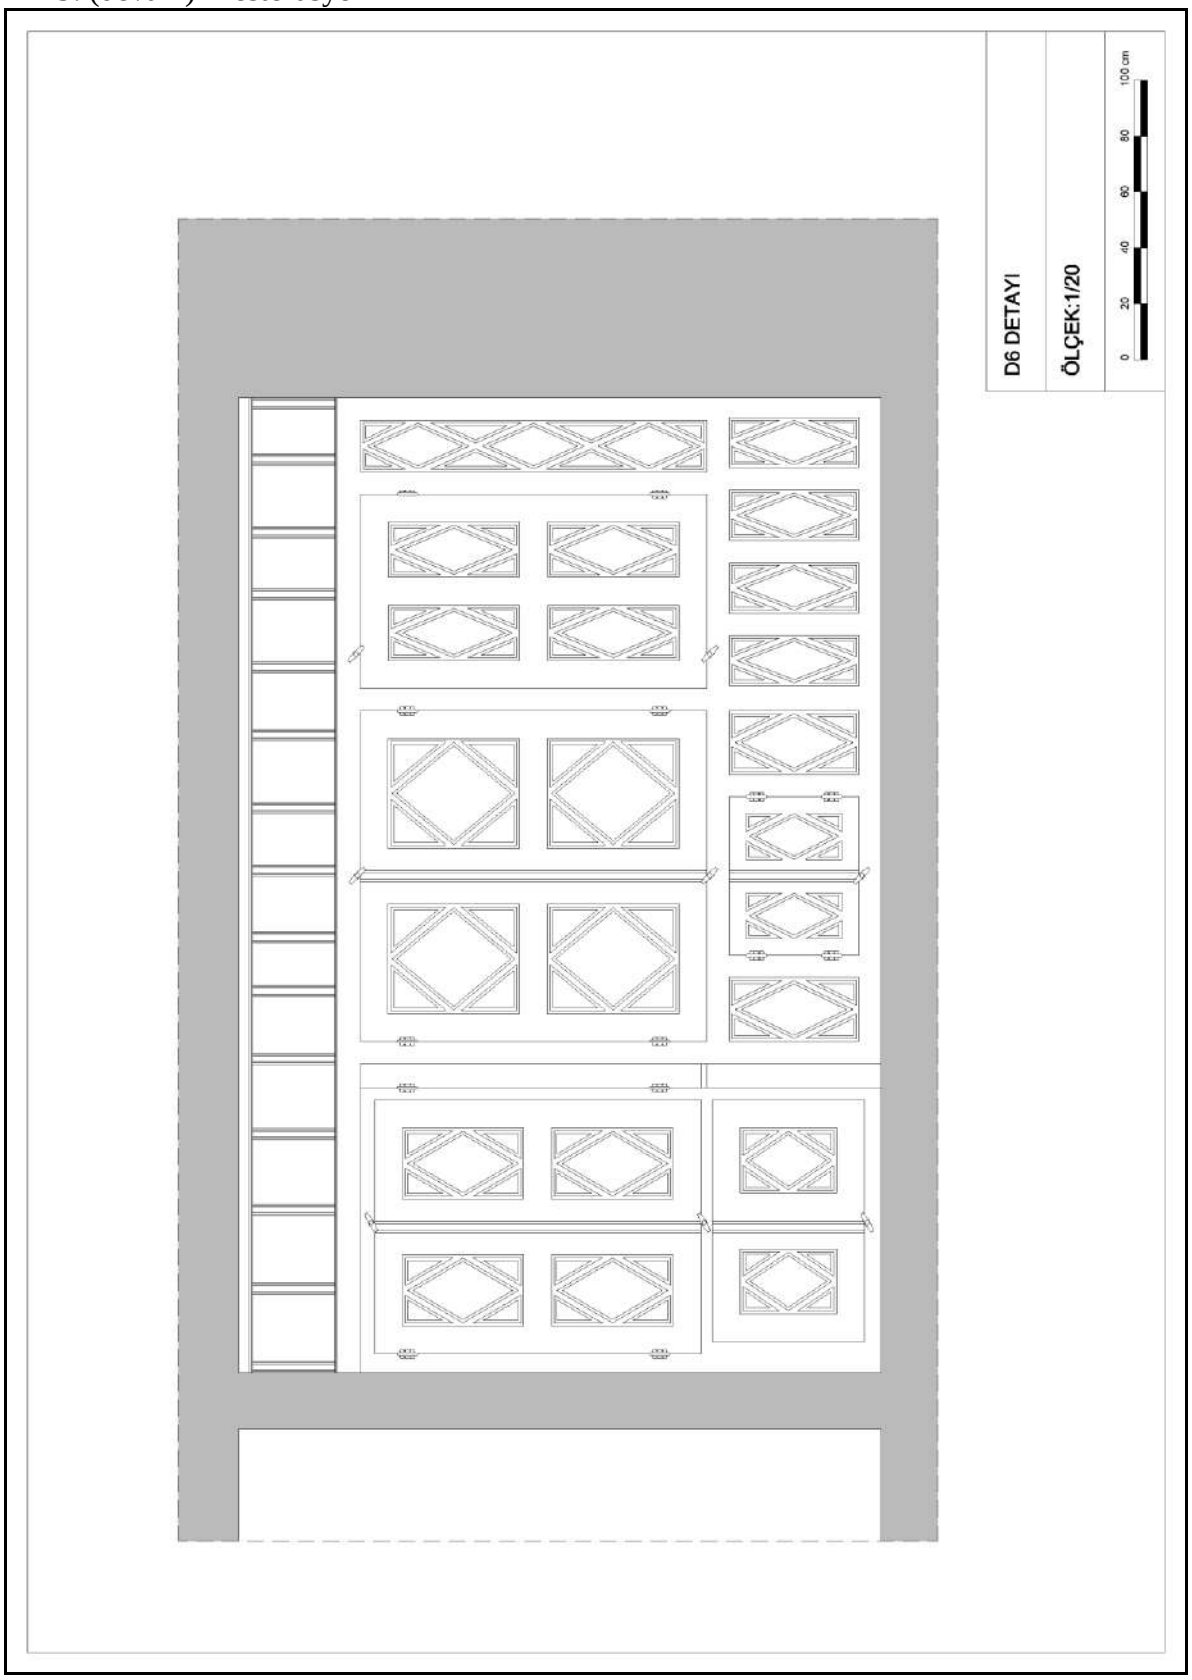
Şekil 6.57. Restorasyon D6 detayı

D6 DUVARI	PENCERE (P1.5)	Yüzeyi yağlı boya ile boyanmıştır	Temizleme-Sağlamlaştırma	Yüzeyindeki boya kazınacak, bozulmalar tamir edilecek, sızdırma yöntemiyle emprenye edilecek cilalanıp, verniklenecektir
			AHŞAP LEVHALAR	Özgün olmayan dolaptır	Fiziksel Temizleme	
			DOLAP (D.7)	Özgün olmayan dolaptır	Fiziksel Temizleme	Detaylara uygun olarak sökülen kısımları yeniden yapılacak Yüzeyindeki boya kazınacak, bozulmalar tamir edilecek, sızdırma yöntemiyle emprenye edilecek cilalanıp, verniklenecektir. Mutfakta kullanılmak üzere kaldırılacaktır
		TÜM DUVARLAR		Yüzeysel sıva çatlakları ve dökülmeler vardır	Temizleme-Tamamlama-Sağlamlaştırma	Zemine yakın taş duvarların nemden zarar görmemesi için yalıtım yapılacak, bina çevresinde drenaj sistemi oluşturulacaktır Sıva tamiratları yapılacak ve kireç badana ile boyanacaktır
		DÖŞEME		Ahşap kaplama yüzeyinde kirlenme vardır	Temizleme-Sağlamlaştırma	Bozulmalar tamir edilecek, sızdırma yöntemiyle emprenye edilecek cilalanıp, verniklenecektir
