ANKARA İLİ ALTINDAĞ İLÇESİNDEKİ SARAÇ SİNAN MESCİDİ VE TÜRBESİ'NİN RESTORASYON KRİTİĞİ

YÜKSEK LİSANS TEZİ
MİMARLIK ANABİLİM DALI

GAZİ ÜNİVERSİTESİ
FEN BİLİMLERİ ENSTİTÜSÜ

HAZİRAN 2018

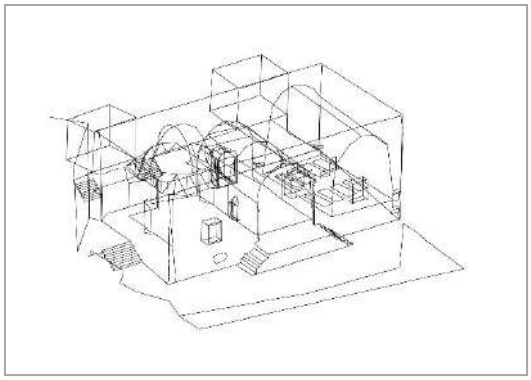
Şekil 4.1. Total Station ile yapılan ölçüm sonrası noktaların birleştirilmiş hali

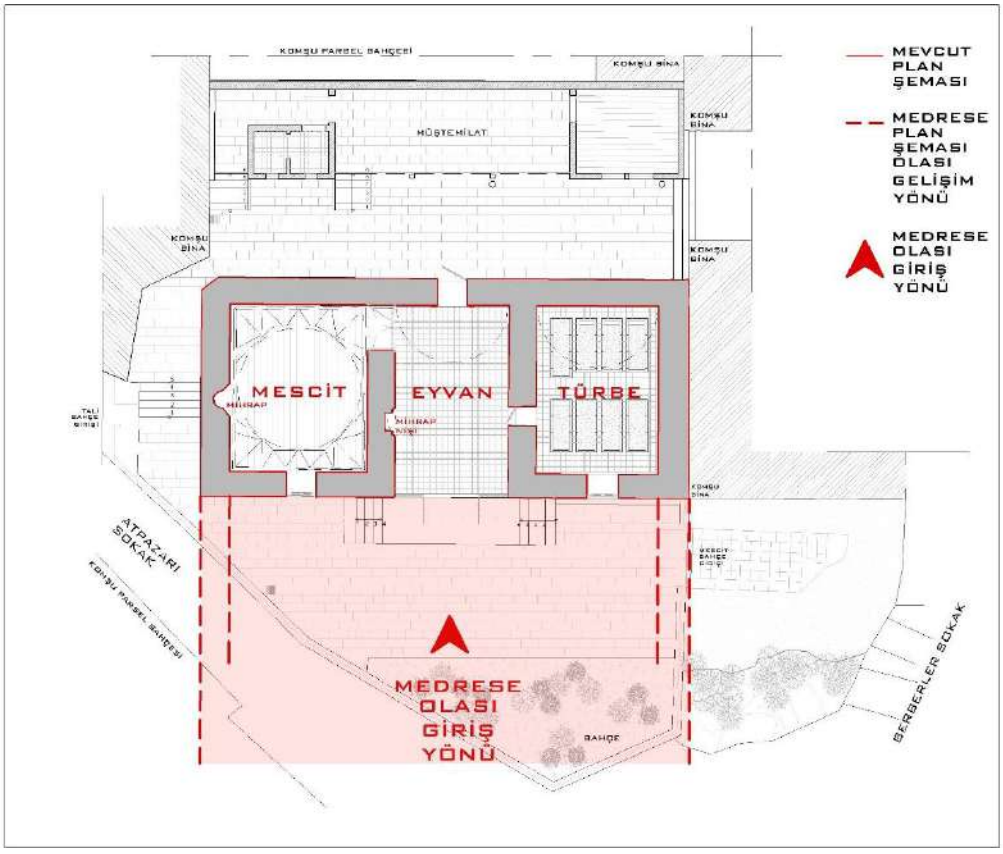
Şekil 6.3. Saraç Sinan Mescidi ve Türbesi'nin mevcut plan şemasında yer alan eyvan biriminin Medrese'nin ana eyvanı olduğu ve Medrese'nin girişinin mevcut plan şemasının ön (doğu) tarafından olduğu durum

Yapının geçmişte bu yönelime ve bu giriş yönüne sahip olması durumunu olanaklı kılan özellikler aşağıda sıralanmıştır, 6 madde, eyvanın ana eyvan olması ile ilgili diğer varsayımla ortak özelliklerdir;

- *Üç tarafı kapalı eyvan:* Yapıda eyvan birimi, batı güney ve kuzey yönlerindeki duvarlarla üç yönden kapalıdır. Medreselerde ana eyvan genelde; üç tarafı kapalı, açık tarafı avluya bakan beşik tonozlu bir hacimdir (Kuran, 1969: 133).
- *Eyvanın batı (arka) duvarı:* Yapının eyvan birimi, üç yönden kapalı olmakla birlikte, mevcut girişe göre arka kısımda yer alan batı duvarı, malzeme ve kalınlık açısından yapının plan şemasıyla uyumludur. Batı(arka) duvarında yer alan açıklık ise 2008 yılı restorasyonunda açılmıştır. Yapının restorasyonu öncesinde doğu duvarı da kapalıdır ancak bu kısım sonradan kapatıldığı, duvar kalınlığı ve malzemeden anlaşılmakla

- *Ana eyvan kemeri;* Yapının doğu cephesinde, eyvan tonozu önünde, tuğla malzemeden yapılmış, iki kademeli kemer yer almaktadır. Eyvanın tonoz profili, gayrinizami olmakla birlikte, sivri kemere yakındır. Aptullah Kuran (1969: 145) bu hususla ilgili olabilecek şu ifadeleri kullanmıştır: "Selçuklu ve İlhanlı medreselerinde eyvanlar beşik tonozla örtülüdür. Tonoz eyvan kemerinde başlar ve arka duvara dayanır", "…Danişmentli, Selçuklu ve İlhanlı medreselerinde birkaç istisna dışında daima iki veya dört merkezli sivri kemer tipi görülmekte…".

- *Eyvan biriminin batı duvarının arkasında, cephede yapılan raspada, Medrese ana eyvanının avluya bakan açık duvarının ve girişinin, batı duvarı olabileceğini gösteren kemer izi gibi bir izle karşılaşılmaması* (Bakınız, Resim 6.48- 6.51).

- *Merdiven;* Yapının eyvanına, doğusunda eyvan önünde yer alan merdivenlerle ulaşılmaktadır. Medreselerde ana eyvan genelde; avludan birkaç basamak yükseltilmiştir (Kuran, 1969: 133).

- *Mihrap nişi;* Yapının eyvan biriminin güney duvarında mihrap nişi/mihrabiye yer almaktadır. Medreselerde ana eyvan yazın dershane olarak kullanılmakla birlikte bazı yapılarda, girişin karşına denk gelen ana eyvanda mihrap bulunup, bu kısım mescit olarak da kullanılmıştır[1] (Kuran, 1969: 133).

- *Eyvandan yan birimlere açıklık:* Yapının eyvan biriminin güney duvarında, mescit birimine açılan kapı yer almaktadır, kuzey duvarında ise türbeye açılan pencere formunda geçiş yer almaktadır. Yapılan karşılaştırmalı çalışmada, incelenen örneklerde ana eyvandan yan birime pencere açılan[2] pek çok örnek olmasına rağmen, kapı açılan[3] bir örnek mevcuttur. "Genellikle ana eyvanda, iki taraftaki mekânlara kapı koymaktan çok, pencere kullanılması yaygın bir gelenektir" (Sözen, 1972: 166). Nadir olmasına rağmen örneği olduğu için, ana eyvandan kapı açılması olumsuz bir özellik olarak değerlendirilmemiştir.

- *Pencerelerin konumu:* Yapının doğu cephesinde, mescit ve türbe bölümlerinde olmak üzere iki adet pencere yer almaktadır. Yapının geçmişteki plan biçiminin bu varsayım doğrultusunda olduğu kabul edildiğinde, avlu ve etrafında olması gereken hücreler, ana eyvanın açıklık olan tarafında yer almaktadır; dolayısıyla medrese plan şemasında, yan birimler olan öğrenci hücreleri, ana eyvanın yanında yer alan birimlerin önünde yer almalıdır. Bu kapsamda ana eyvanın yanında yer alan birimlerden, avluya ve medrese hücrelerine doğru açıklık olan örnekler araştırılmıştır. Ana eyvanın yanındaki birimlerden avluya pencere açılan[4] bir adet örnek mevcuttur, ancak konum ve boyut açısından, tez konusu yapının mevcut plan şemasıyla benzerlik göstermemektedir.

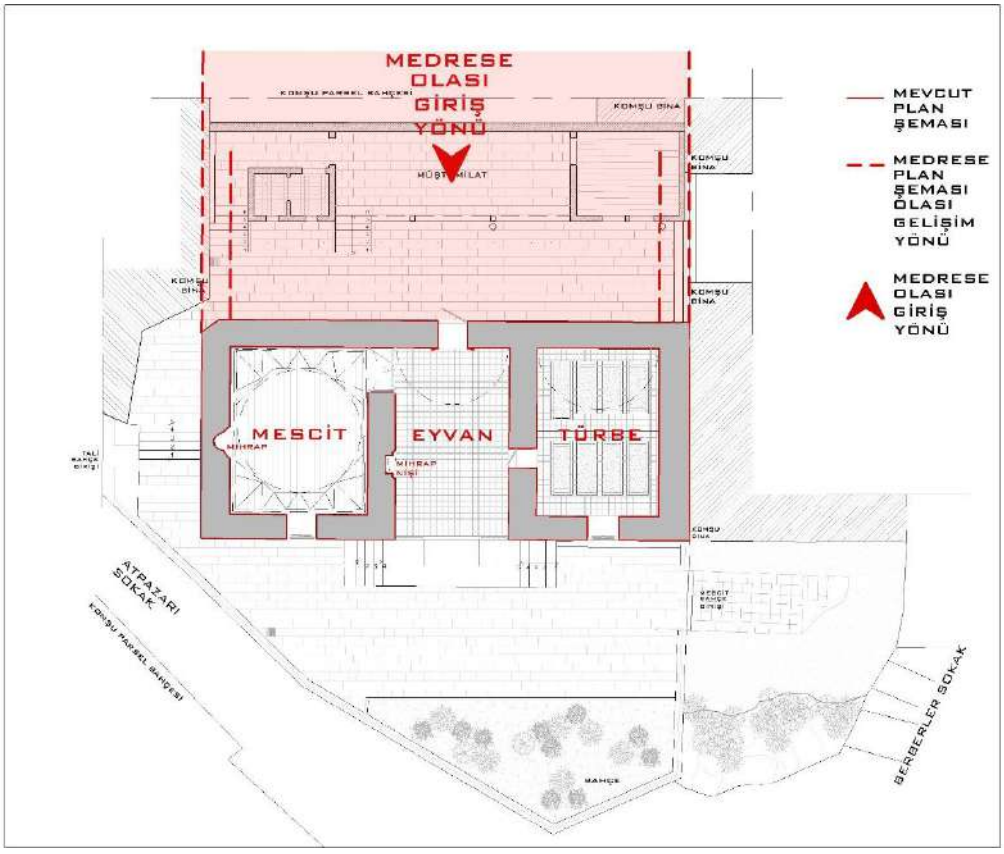
Şekil 6.4. Saraç Sinan Mescidi ve Türbesi'nin mevcut plan şemasında yer alan eyvan biriminin Medrese'nin ana eyvanı olduğu ve Medrese'nin girişinin mevcut plan şemasının arka (batı) tarafından olduğu durum

- Bu durumu olanaksız kılan en önemli özelliklerden biri şudur: 2008 yılı restorasyonu için, yapının batı(arka) tarafında kazı çalışması yapılmıştır. Kazı çalışmasında yapının batısına bitişik metruk ahşap karkas yapı kaldırılmış ve bu yapının temellerine ulaşılmıştır. Ancak "Medrese"ye ilişkin bir veriye ulaşılamadığı Arkeolog Uzman Raporu'nda ve VGM tarafından belirtilmiştir (Bakınız: EK-2 Kamu kurumu arşivlerinden elde edilen yazılı ve çizili belgeler, Şekil 2.18-19), (VGM Arşivi, 2017). Yapının restorasyonunda görev alan VGM çalışanı Ali Kılcı (2009: 6), bu hususla ilgili olarak, aşağıdaki ifadeleri kullanmıştır: "…Saraç Sinan Medresesinin orijinali konusunda herhangi bir bilgi ve belgeye ulaşılamadığından restitüsyonu yapılamamıştır."

- *Üç tarafı kapalı eyvan:* Medreselerde ana eyvan genelde; üç tarafı kapalı, açık tarafı avluya bakan beşik tonozlu bir hacimdir (Kuran, 1969: 133). Yapının mevcut şemasında eyvan birimi, batı güney ve kuzey yönlerindeki duvarlarla üç yönden kapalıdır. Bu varsayıma göre ise açık olması gereken duvar, doğu değil batı duvarıdır.

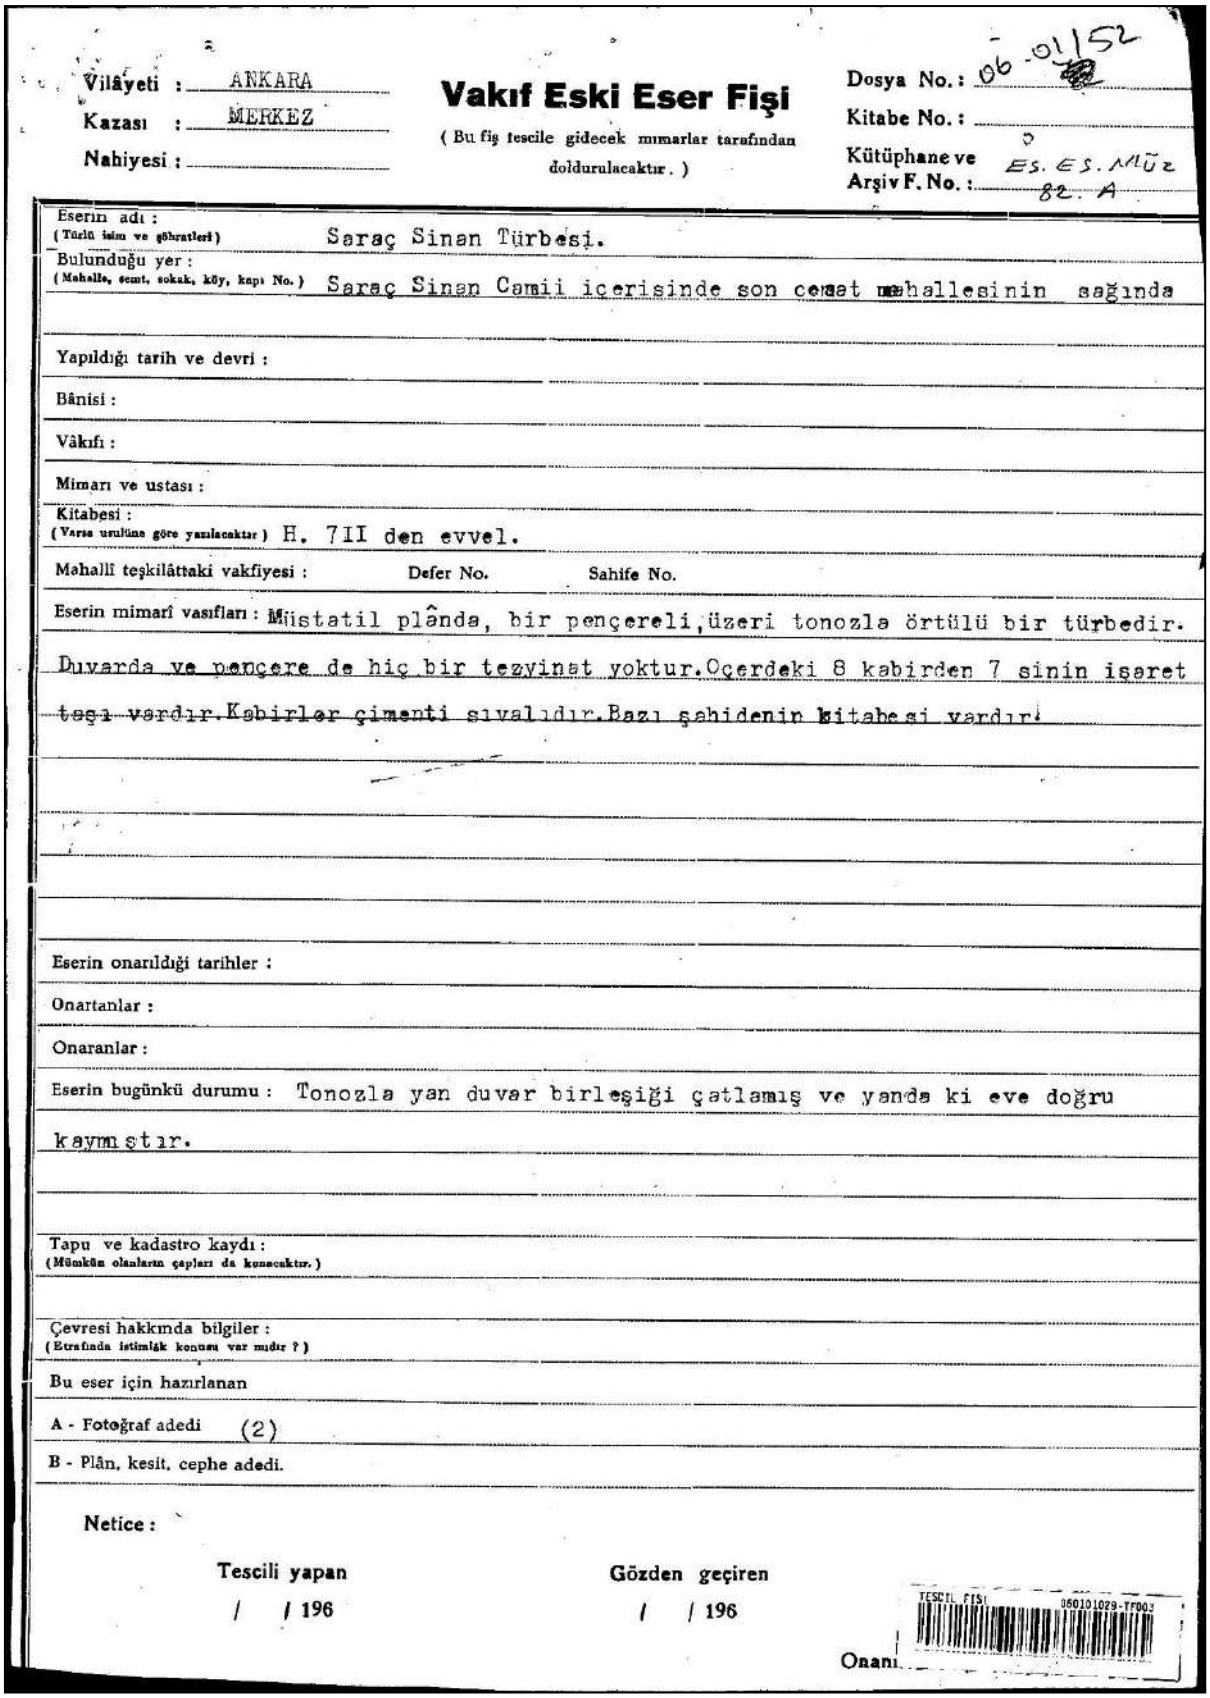
Şekil 2.9. Abide ve eski eser (tescil) fişi (VGM Arşivi, 2017)

Eserin bugünkü durumu : Tonozla yan duvar birleşiği çatlamış ve yanda ki eve doğru kaymıştır.

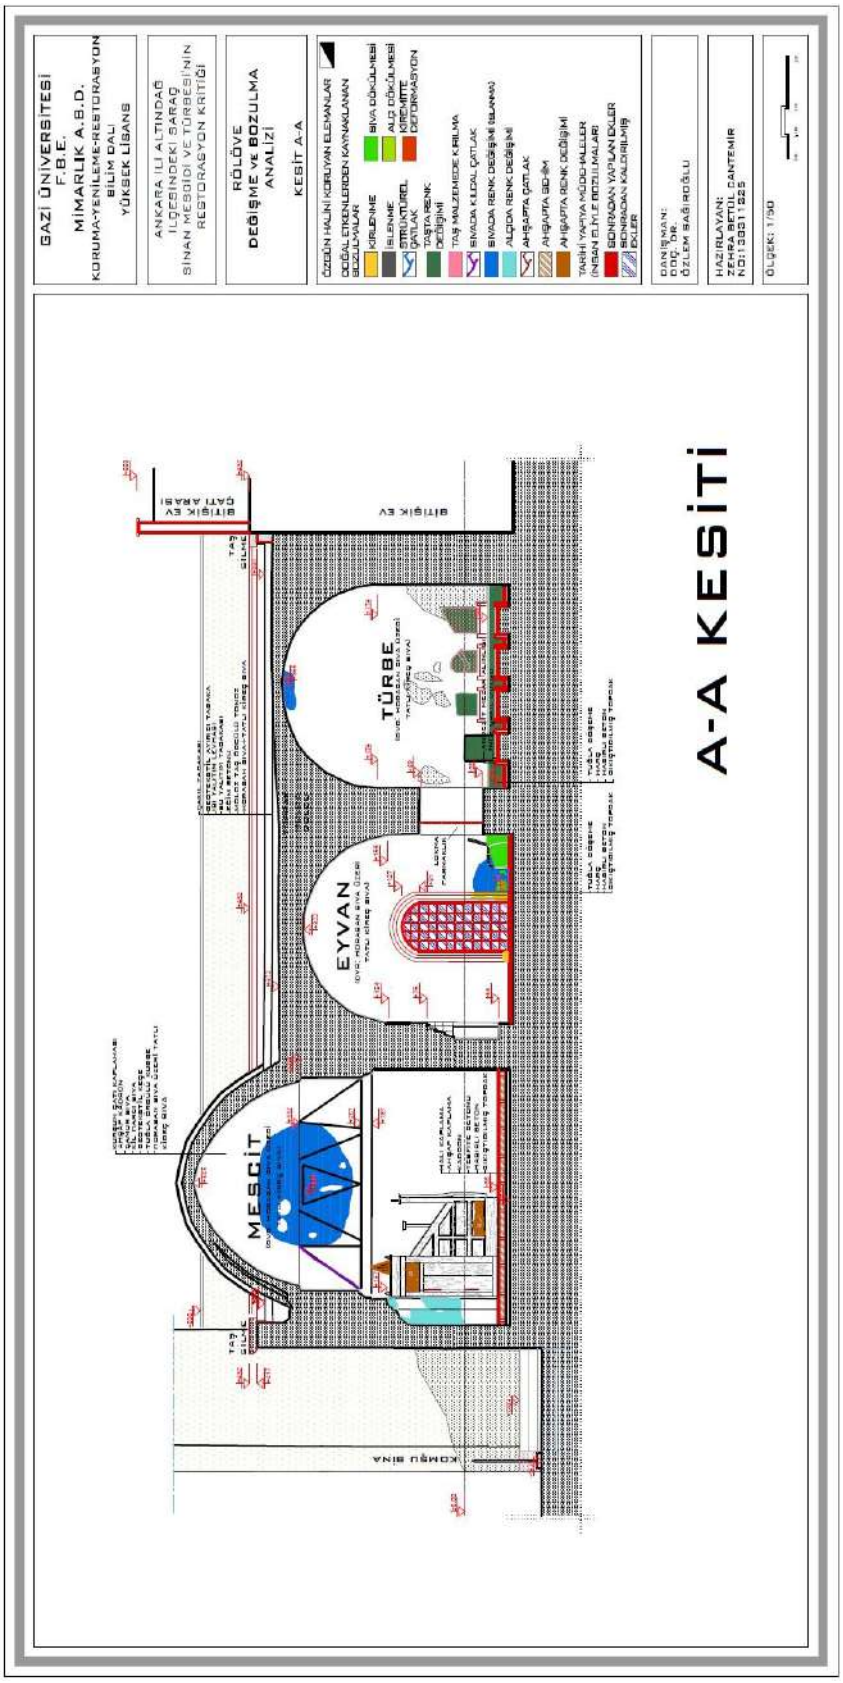
Şekil 5.2. Saraç Sinan Mescidi ve Türbesi, Değişme ve Bozulma Analizi, Zemin Kat Planı

Eyvan bölümü zemin kaplamasında, su ile temas sonucu, tuğlada deformasyon görülmektedir. Eyvanın güney duvarında ve tonozda büyük oranda sıva dökülmesi mevcuttur ve duvarın döşemeye yakın alt kısımlarında kirlenme ve kapı üzerinde sıvada renk değişimi görülmektedir. Bunlarla birlikte kapıda, ahşapta çatlak ve ahşapta renk değişimi görülmektedir. Ayrıca mihrabiyede alçıda dökülme ve alçıda renk değişimi mevcuttur. Eyvanın batı duvarında, sıvada renk değişimi (ıslanma) ve sıva dökülmesi görülmektedir. Eyvanın batı duvarına açılan geçişin alt kısımlarında, alçıda renk değişimi ve kirlenme görülmektedir. Bu açıklığın kenarına yapılan sövede, alçı dökülmesi ve kirlenme mevcuttur. Eyvanın kuzey duvarında, sıvada renk değişimi (ıslanma) ve sıva dökülmesi, islenme ve sıvada kılcal çatlak görülmektedir.
