**ÇORUM İLİ SATICI KONAĞI RESTORASYON ÖNERİSİ**

**YÜKSEK LİSANS TEZİ  
MİMARLIK ANA BİLİM DALI**

**GAZİ ÜNİVERSİTESİ  
FEN BİLİMLERİ ENSTİTÜSÜ**

**ŞUBAT 2015**

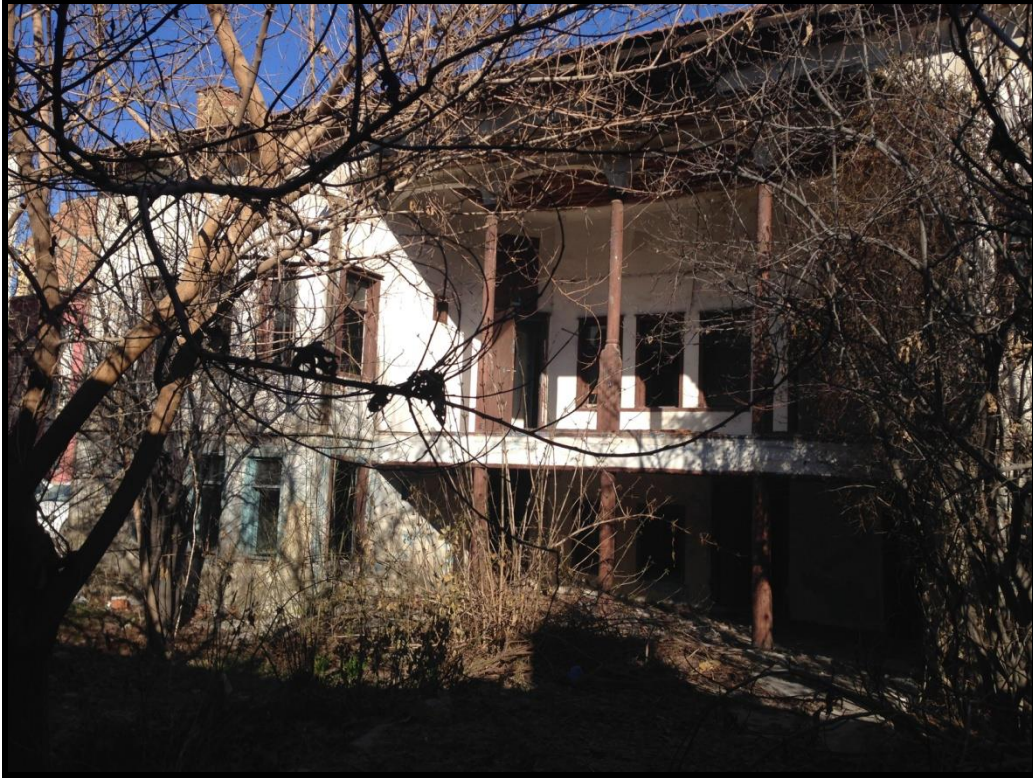
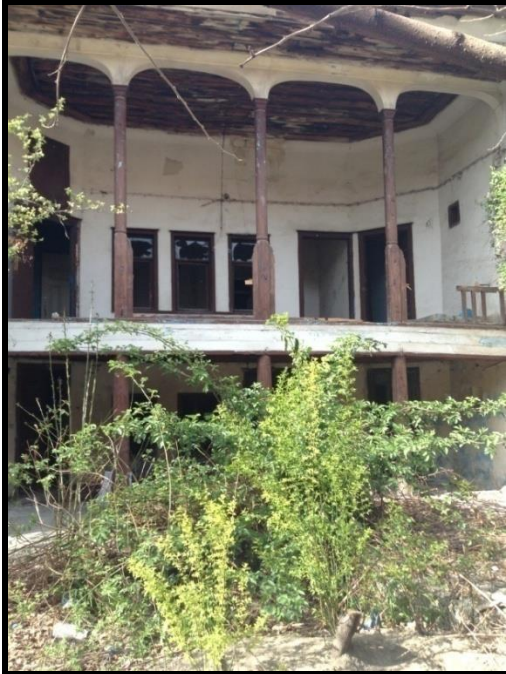
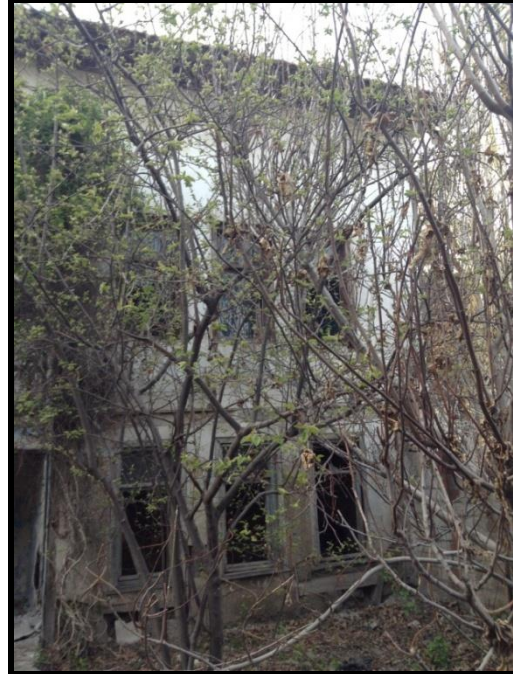
Ön cephede zemin katta malzeme boşalmaları, çatlaklar ve sehim gözlenirken; birinci katta çatlaklar, dökülmeler ve sehim görülmektedir. Sofadaki ahşap kolonlarda yarıklar, sehim ve böceklenme vardır. Payanda ve kirişlerde malzeme kopması ve çatlaklar vardır. Zemin kat ve birinci katı ayıran kat bordürü ahşap olup bünyesinde deformasyon görülmektedir. Cephede dört adet köşe bordürü vardır. Ahşap olan bu bordürler de hava şartları nedeniyle deformasyona uğramıştır. Birinci kat sofa tavanı ve zemin kat sofa tavanı ahşaptır, ahşapta nemden kaynaklı çürüme, böceklenme ve renk değişimi vardır. Yapının diğer cephelere göre en iyi durumda olan cephesidir.

Resim 4.1. Saticı konağı güneybatı (ön) cephesi (a) Saticı konağı güneybatı cephesi(b)  
Saticı konağı sofası (c) Saticı konağı günaybatı cephesi pencereleri

Güneybatı cephesinde (ön cephe) görülen malzeme boşalması restitüsyonda tamamlanmış ve sıva çatlakları düzeltilmiştir. Sofanın alnındaki alçı malzemedeki boşalmalar restitüsyonda tamamlanmıştır. Sofadaki korkuluklar eski resimlere göre tamamlanmıştır (Resim 6.12. ).

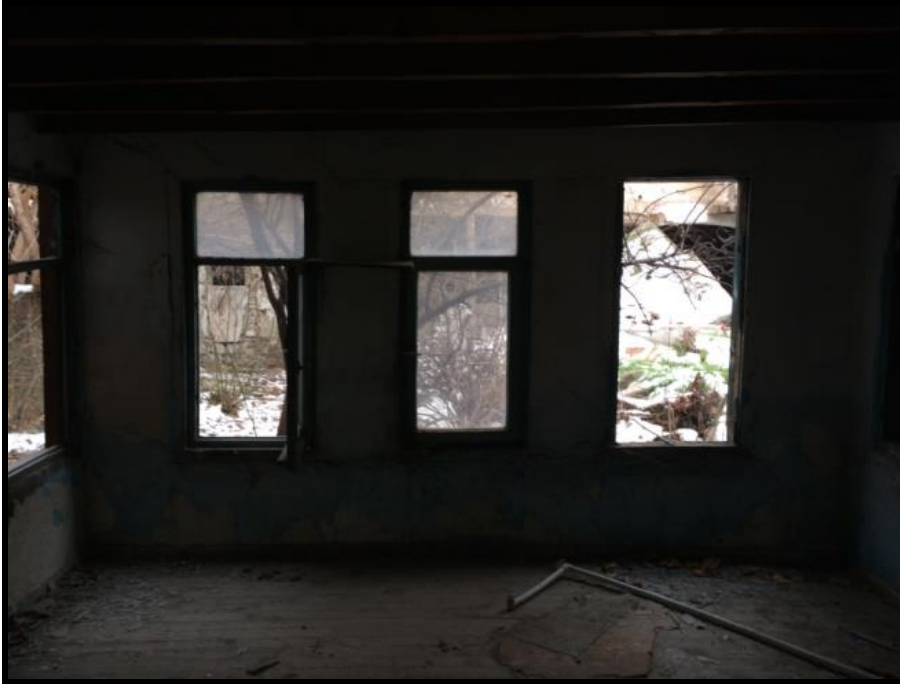
DV2 duvarında üç adet 0,65x1,33 m boyutlarında tek kanatlı P.Z01.3, P.Z01.4, P.Z01.5 nolu pencereleri vardır. İki bölmeli olan bu pencereler yapı genelinde ön cephede ve sol yan cephede bulunmaktadır (Resim 4.7.).Yapıdaki izler ve karşılaştırmalı çalışmalar sonucu zemin kat pencerelerinde ahşap korkulukların olduğu düşünülmektedir.

Resim 4.7. Z01 mekan dv2 duvarı

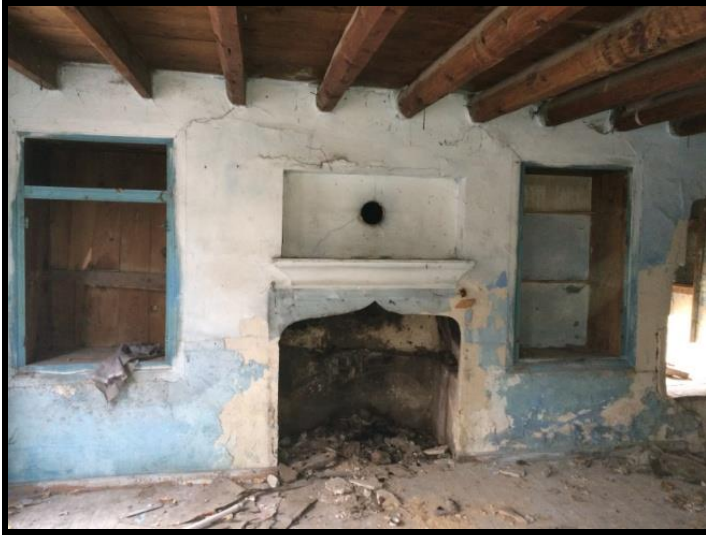
DV3 nolu duvarda gömme biçiminde iki adet dolap, niş, ocak bulunmaktadır. Ocak üzerinde lambalık ve baca deliği vardır. Yerden yaklaşık 0,55 m yüksekte olan dolaplar 0,70 m eninde, 0,50 m derinliğinde, 1,30 m yüksekliğindedir. Dolap kapakları kaldırılmıştır. Düşeyde iki bölümlü olan dolapların üst kısmı raf şeklinde olup alt kısmı iki kapaklı dolap şeklindedir. Dolaplar mavi yağlı boya ile boyanmıştır. Niş bulunan duvarda boşalma vardır. Oda dış cepheye açık durumdadır (Resim 4.8.).

Resim 4.8. Z01 mekan dv3 duvarı

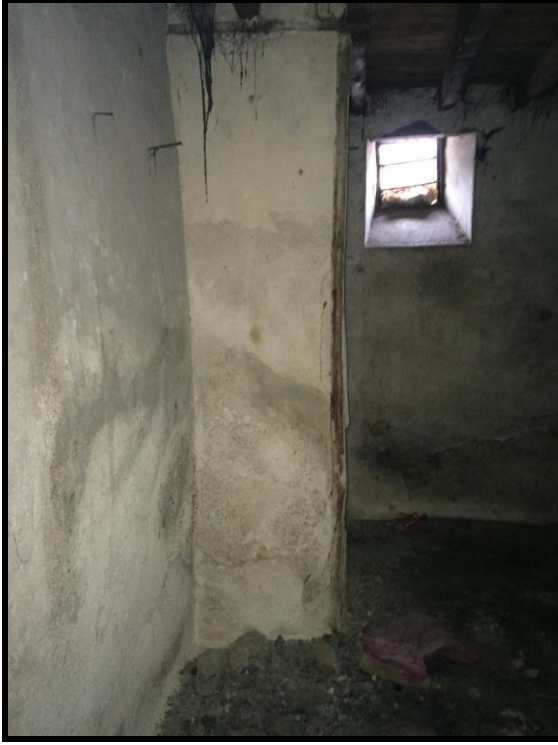
Z02: Depo olarak kullanılmıştır. DV1 duvarı kireç sıvalıdır. Duvarda sehim vardır. DV2 duvarı kireç sıvalı olup duvar kenarındaki ahşap taşıyıcı ortaya çıkmıştır. Sıvada dökülmeler vardır (Resim 4.12.). DV3 duvarı kireç sıvalıdır. Sıva dökülmüştür. Taşıyıcılar ortaya çıkmıştır (Resim 4.13.).

Resim 4.12. Z02 mekanı dv1-dv2 duvarı

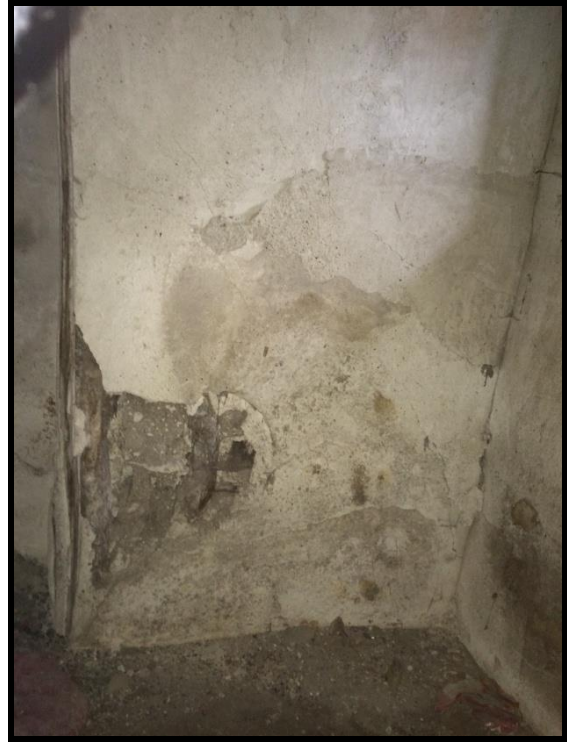
Resim 4.13. Z02 mekanı dv3 duvarı

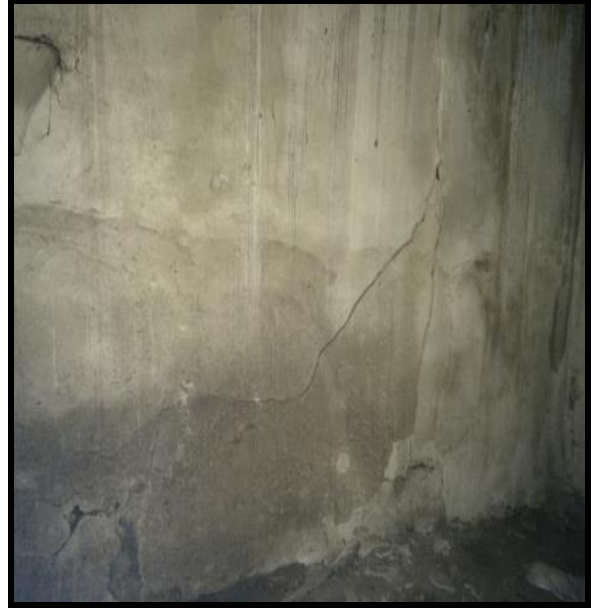
DV5 duvarı kireç sıvalıdır. Duvarda sehim ve çatlaklar vardır. Duvar üzerinde bir adet alçı lambalık vardır ( Resim 4.15.).

Resim 4.15. Z02 mekanı dv5 duvarı

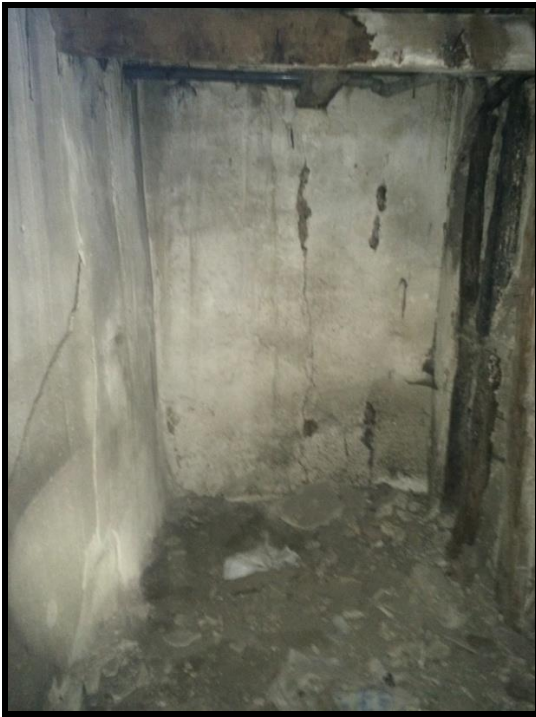
DV6 duvarı kireç sıvalıdır. Çatlaklar vardır. Bu bölümün tavan taşıyıcıları oda tavanından farklı şekilde döşenmiştir . DV7 nolu duvar kireç sıvalıdır. Duvarda malzeme kaybı vardır. Duvar taşıyıcıları tamamen ortaya çıkmıştır ( Resim 4.16.).

Resim 4.16. Z02 mekanı dv6- dv7 duvarı

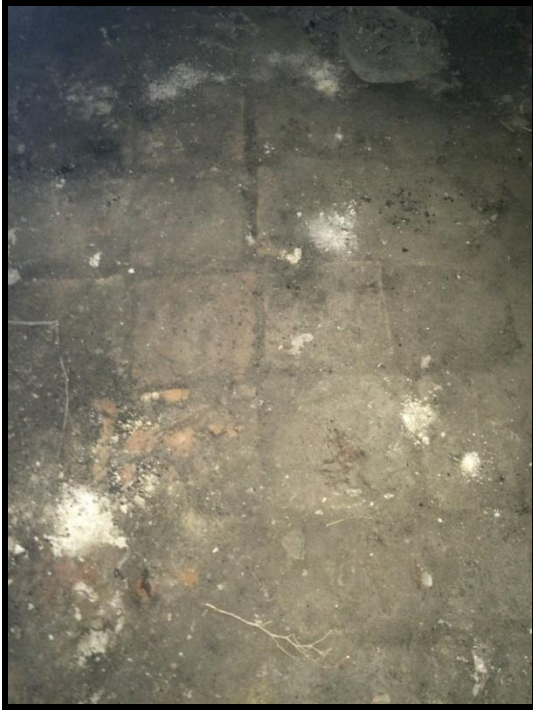
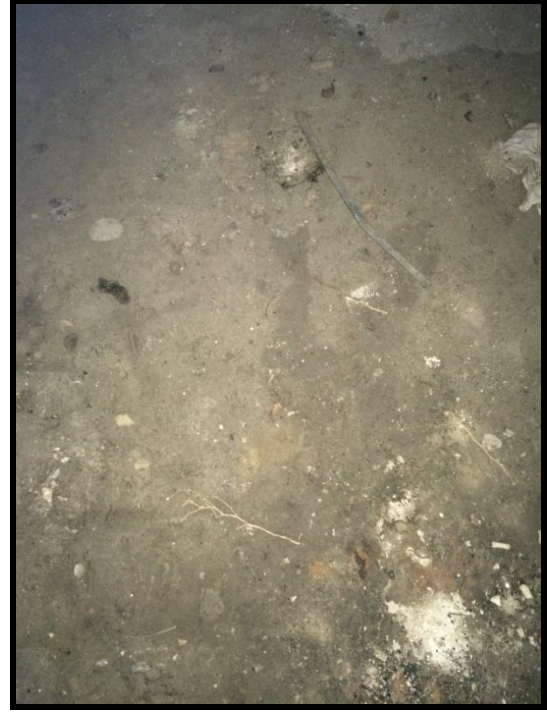
Tabanda şap vardır. Bazı yerlerde şap aşınmış ve buralarda 27x27 cm lik tuğla plaklar görülmektedir ( Resim 4.18.). Tavanda ise ahşap daire, dikdörtgen kesitli kirişler ve ters yönde döşenmiş ahşap kaplama tahtası görülmektedir (Resim4.19.).

Resim 4.18. Z02 nolu oda döşemesi ve beton ilavesi a) Z02 mekanı 27x27 cm tuğla plak döşemesi (b) Z02 mekanındaki şap döşeme

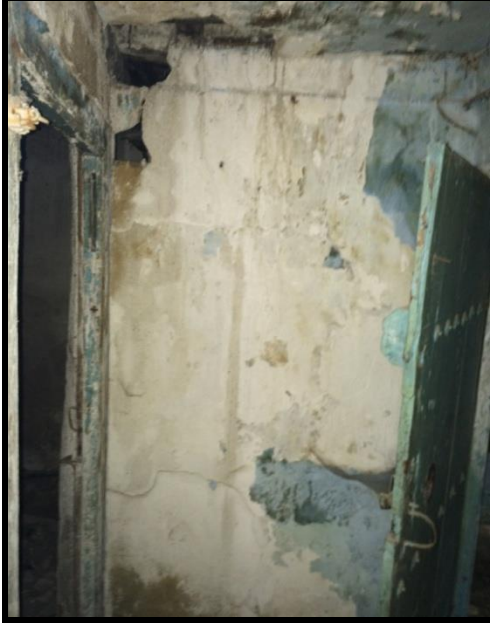
Z03: Z01, Z02, Z04 nolu odaları dış sofaya bağlayan mekandır. Duvarları beyaz kireç boyalı olup, boyada dökülme, sıvada çatlak ve çiçeklenmeler görülmektedir. DV1 duvarı üzerinde K.Z01.1 nolu kapı boşluğu ve K.Z102.1 nolu kapı vardır. DV2 duvarında kırıklar, malzeme boşalması, boya dökülmesi ve çatlaklar vardır (Resim 4.20). DV3 nolu duvarda K.Z04.2 nolu kapı, DV4 nolu duvarda ise odaları sofaya açan 0,87x1,90 m

Resim 4.20. Z03 hol DV2 duvarı

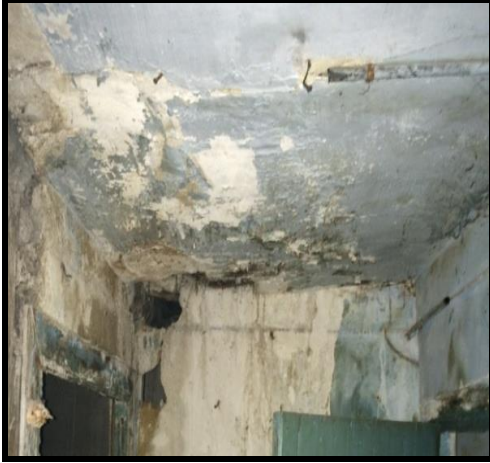
boyutlarında kahverengi boyalı K.Z03.1 nolu özgün ahşap kapı bulunmaktadır. Döşemesi şap üzeri toprak serilidir ( Resim 4.21). Tavanı ise mavi kireç boyalıdır. Tavanda boya dökülmesi ve çiçeklenme vardır ( Resim 4.22).

Resim 4.22. Z03 hol tavanı

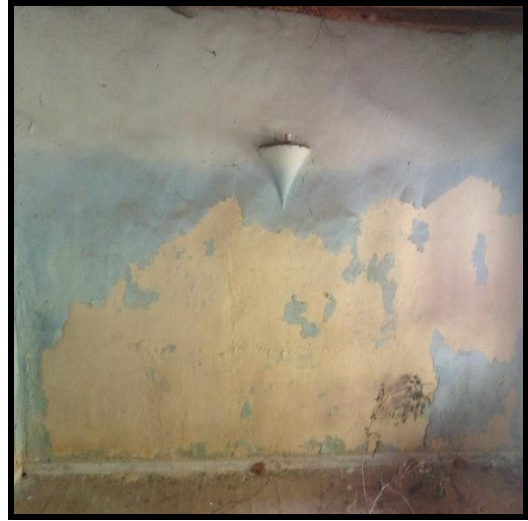
DV2 nolu duvarda bir adet alçı lambalık vardır. Duvar boyasında dökülme görülmüştür (Resim 4.24.).

Resim 4.24. Z04 mekan dv2 duvarı

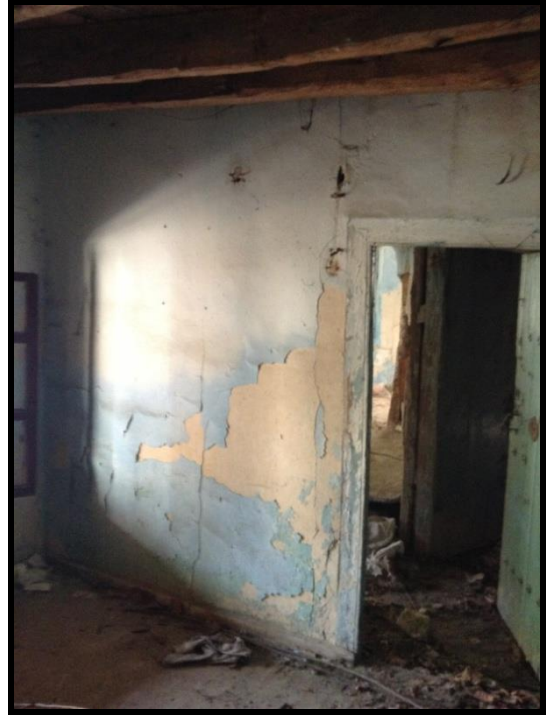
DV4 duvarında 0,84x1,72m boyutlarında K.Z104.1 nolu kapı vardır. Kapı mavi boyalı olup deformasyona uğramıştır (Resim 4.26.).

Resim 4.26. Z04 mekan dv4 duvarı

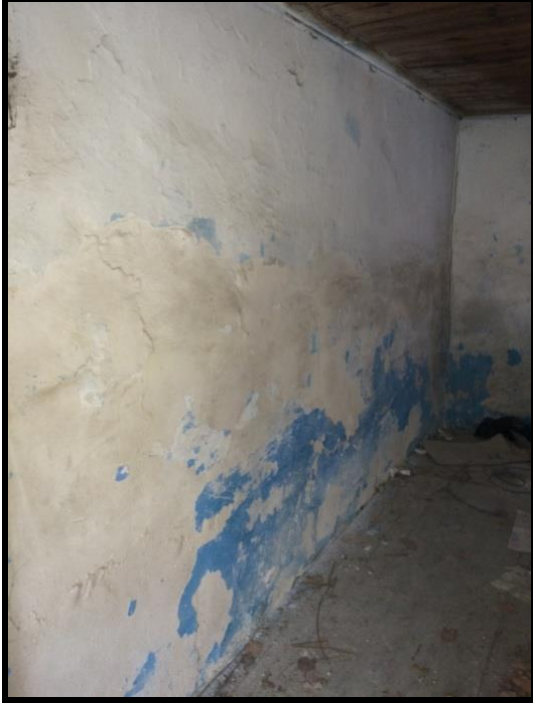
Z05: Zemin katı birinci kata bağlayan merdivene açılan holdür. Duvarları beyaz kireç boyalıdır. Boyadaki dökülmelerden daha önce duvarların mavi renge boyandığı anlaşılmaktadır. DV1 duvarı boyasında dökülmeler görülmektedir (Resim 4.29.). DV2 duvarı zeminden ayrılmıştır (Resim 4.30.). DV3 duvarı merdiven yanındaki duvardır. Duvar üzerinde merdiven altının kullanımını sağlayan bir kapak vardır. Kapak kanadı kaldırılmıştır (Resim 4.31.). Merdiven altı tavanı ahşap kirişler ve kirişlerin tersi yönünde döşenen kaplama tahtasından ibarettir (Resim 4.32.). DV4 duvarında K.Z05.1 nolu kapı

Resim 4.29. Z05 hol dv1 duvarı

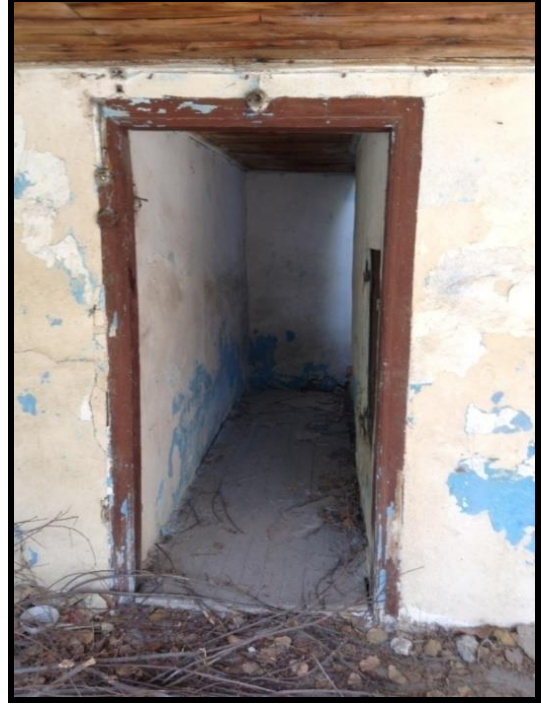
Resim 4.30. Z05 hol dv2 duvarı

Konağın kullanılmaması ve korunmamasından dolayı taşıyıcı duvarlarda bozulmalar meydana gelmiştir. Cephelerde malzeme boşalmalarının olduğu bölümlerde taşıyıcı sistem ortaya çıkmış ve dış etkilere maruz kalan taşıyıcı sistemde, duvarlarda sehim oluşmuştur. Konağın Z02 nolu oda duvarlarında ve tavanında ciddi boyutlarda sehim görülmektedir. Z06, Z08 nolu oda tavanında da sehim görülmektedir. Bazı odalarda bulunan çatlak, burulma ve burkulma taşıyıcı sistemdeki bozulmalara işaret etmektedir. Z05 nolu mekanda duvar ve döşeme ayrılması görülmektedir.

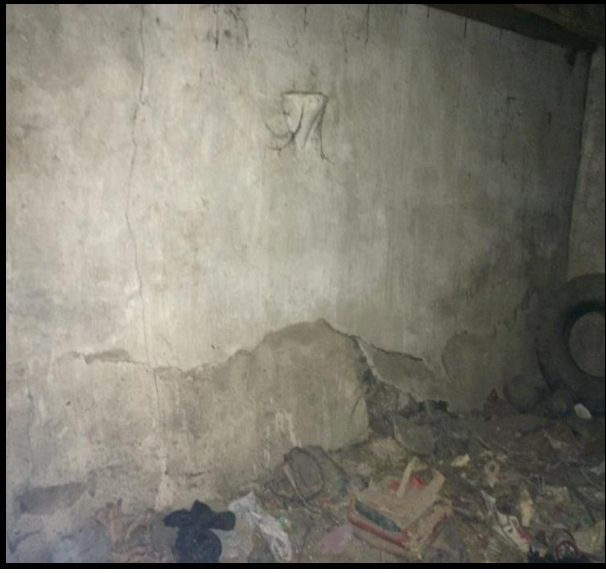
Resim 4.35. Z06 mekan dv2 duvarı

Z06: Z06 mekanı depo olarak kullanılmıştır. Duvarlar kireç sıvalı olup kötü durumdadır. DV1 duvarında merdivene bakan kare biçiminde 0,30x0,35 m boyutlarında kahverengi ahşap boyalı, ahşap parmaklıklı pencere vardır. Odanın tek penceresidir (Resim 4.34). DV2 duvarında alçı lambalık vardır. Duvarda çatlaklar vardır (Resim 4.35).

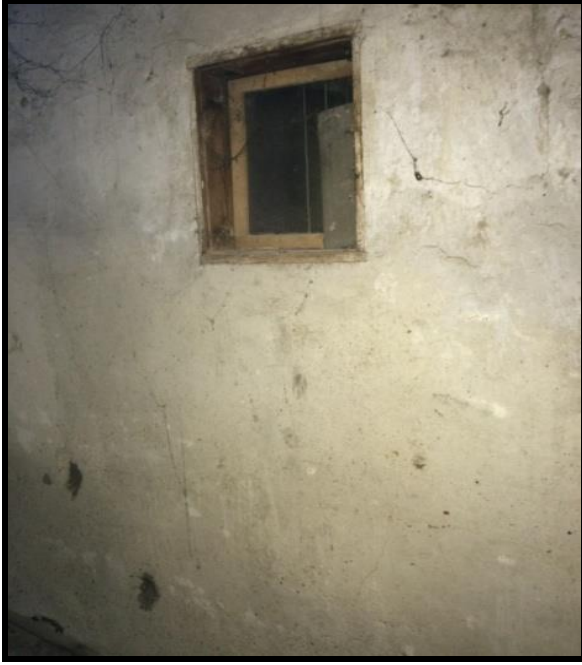
Resim 4.37. Z06 mekan dv5 duvarı

DV3 duvarı kireç sıvalıdır. Duvarıda sehım ve çatlaklar vardır. DV4 duvarı eğrisel formdadır. Kireç sıvalıdır (Resim 4.36.). DV5 duvarında 0,35x0,45 m boyutlarında tek bölmeli sabit kanatlı özgün olmayan pencere ve 0,87x1,70 m boyutlarında ahşap özgün K.Z06.1 kapısı bulunmaktadır. Kapının tokmak ve kiliti metal ve özgündür (Resim 4.37.).

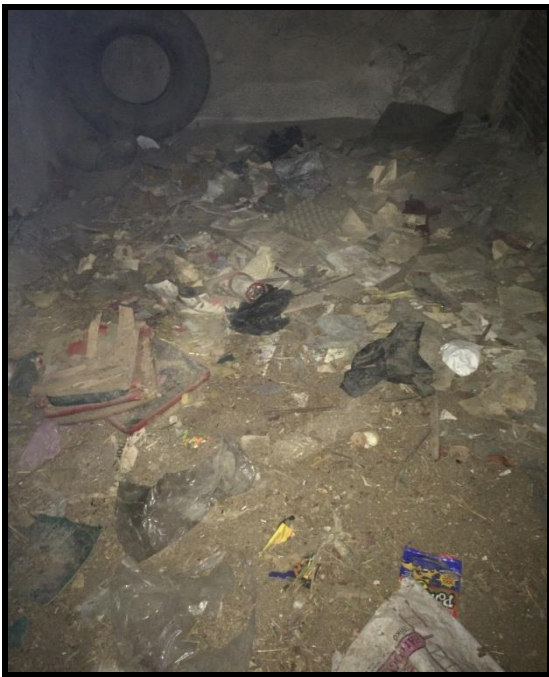
Resim 4.38. Z06 mekan toprak döşemesi

Taban döşemesinde şap üzeri toprak serilmiştir. (Resim 4.38.) Sözlü kaynaktan alınan bilgiler ve mimari gereklilik sonucu döşemenin 27x27cm tuğla plak olduğu düşünülmektedir [19]. Tavan döşemesi ahşap kirişler ve ters yönde döşenmiş ahşap kaplama tahtasından ibarettir. Tavanda sehim meydana gelmiştir (Resim 4.39.).

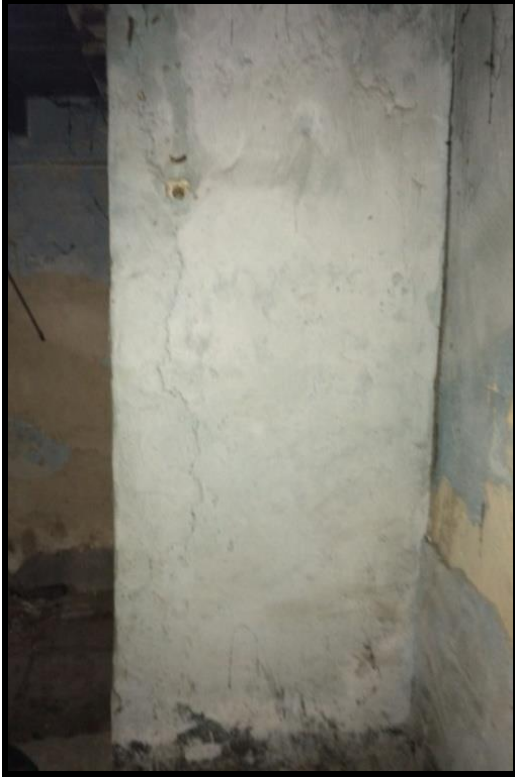
Resim 4.48. Z09 mekan dv1 duvarı

DV1 duvarı yıkılıp yeniden yapılmıştır. Duvarda mekan girişi için bırakılmış 0,91 m genişliğinde bir boşluk vardır. Duvar mavi boyalıdır. Boyada dökülmeler vardır (Resim 4.48.).

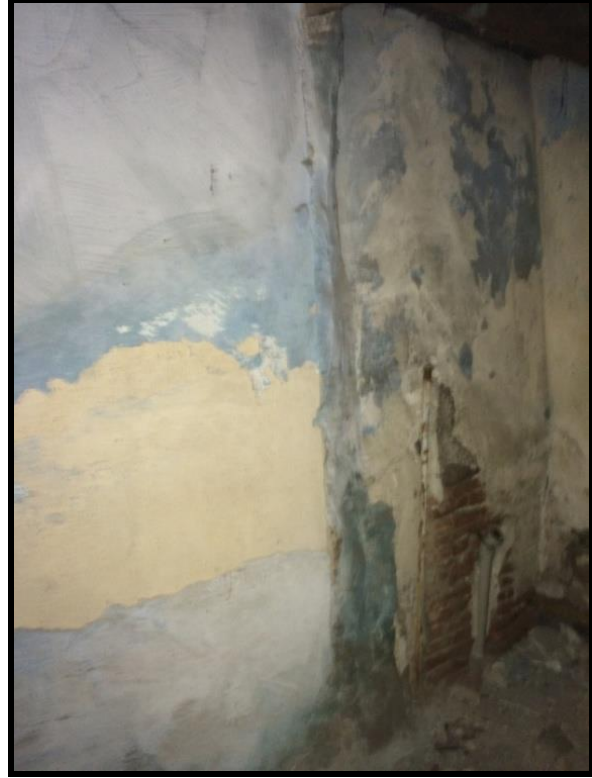
Resim 4.49. Z09 mekan dv2 duvarı

DV2 duvarı yıkılıp yeniden yapılmıştır. Mavi boyalıdır. Boyada dökülmeler vardır. Duvar üzerinde tesisat borusu görülmüştür (Resim 4.49.).

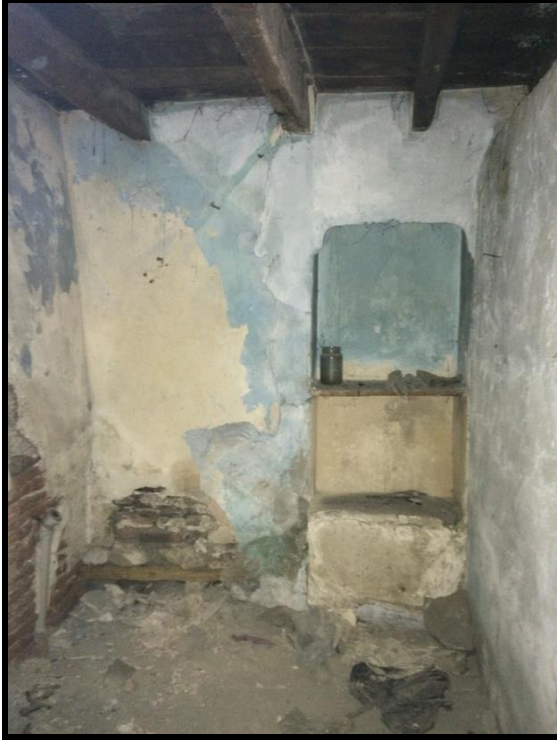
Resim 4.50. Z09 mekan dv3 duvarı

DV3 duvarında bir adet niş vardır. Yerden 0,42 m yüksekte olan niş, 0,70 m eninde, 0,32 m derinliğinde, 1,15 m yüksekliğindedir. Duvar mavi boyalıdır, boya dökülen yerlerde duvarın daha önceden sarı boyalı olduğu anlaşılmıştır (Resim 4.50.).

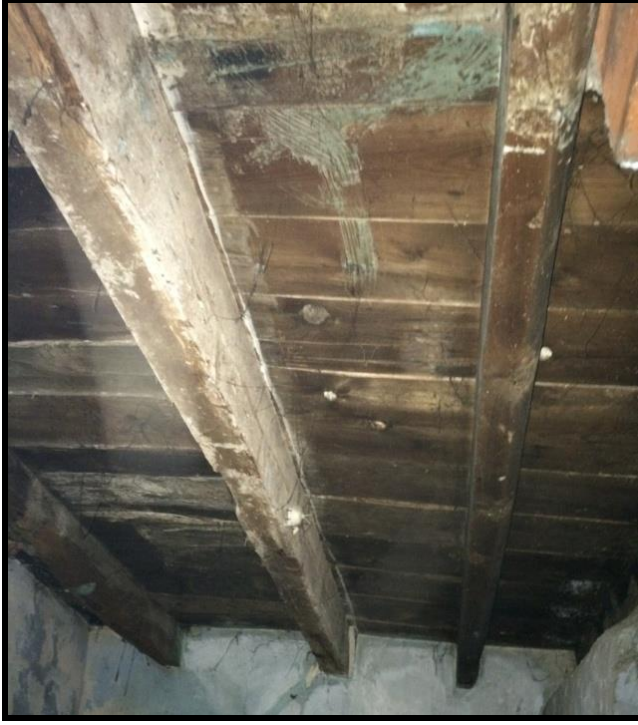
Resim 4.53. Z09 mekan tavanı

Tabanı şaptır (Resim 4.52.). Tavanı ahşap kirişler ve ters yönde döşenmiş ahşap kaplama tahtasından ibarettir. Tavanda sehim vardır (Resim 4.53.).

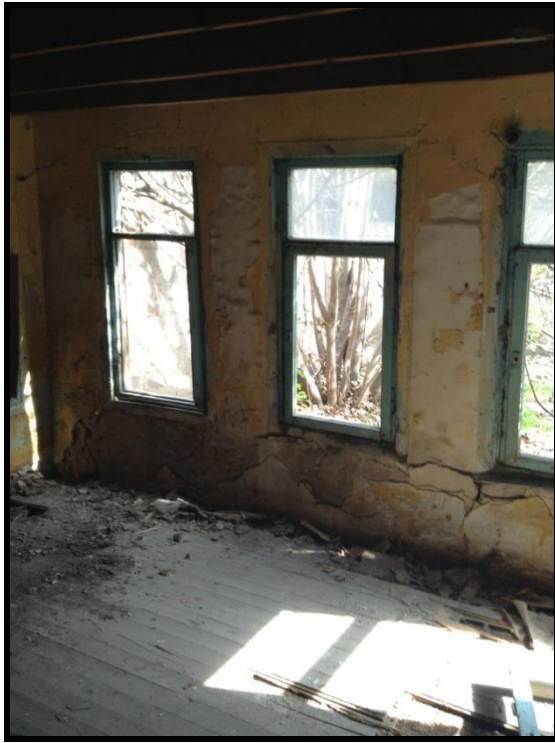
Resim 4.56. Z10 mekan dv3 duvarı

DV3 duvarında 0,65x1,33 m boyutlarında iki bölmeli tek kanatlı mavi boyalı üç adet tip pencere vardır. Pencereleler kötü durumdadır. Duvarlar sarı kireç boyalıdır, boyada dökülmeler vardır (Resim 4.56.).

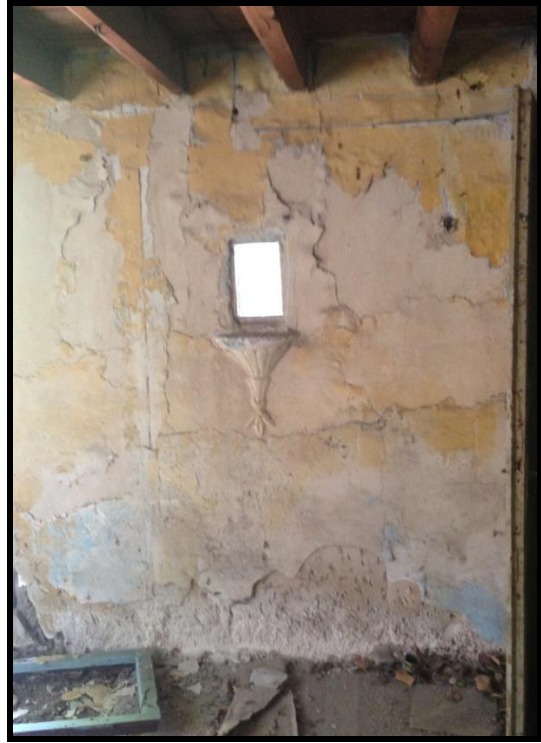
Resim 4.57. Z10 mekan dv4 duvarı

DV4 duvarında malzeme boşalması vardır. Duvar üzerinde 0,65x1,33 m boyutunda P.Z10.4 nolu pencere bulunmaktadır. Sofaya bakan bu pencere mavi boyalı olup, kanat kaldırılmıştır. Aynı duvarda bir adet lambalık ve lambalık üzerinde aydınlatma penceresi vardır. Duvar sarı kireç boyalıdır (Resim 4.57.).

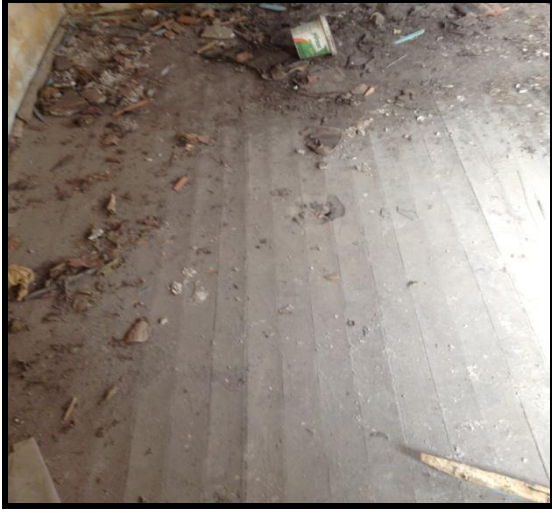
Resim 4.58. Z10 mekan döşemesi

Z10 nolu oda döşemesi ahşap kaplamadır. Ahşaplar kötü durumdadır (Resim 4.58.). Tavanı ahşap kirişler ve tersi yönde döşenmiş ahşap kaplama tahtasından ibarettir (Resim 4.59.).

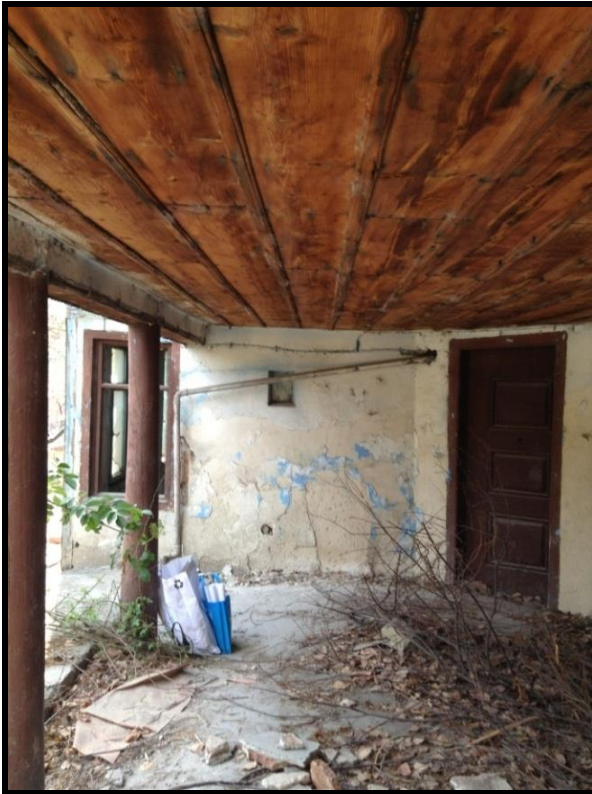
Resim 4.60. Z11 sofa dv1-dv2 duvarı

**Z11:** Zemin kattaki dış sofa mekanıdır. Sofa kotu +0,00 kotu kabul edilmiştir. DV1 duvarında sonradan eklenen tesisat borusu görülmektedir. DV2 duvarında K.Z03.1 nolu kapı vardır. Duvarlar sarı boyalıdır. Boyada dökülmeler vardır (Resim 4.60.). DV3 nolu duvarda K.Z05.1 nolu kapı boşluğu ve P.Z04.1, P.Z04.2 pencereleri vardır (Resim 4.61.).

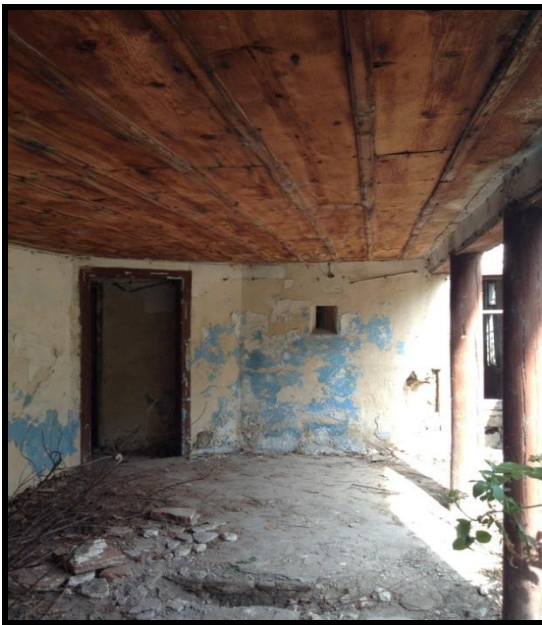
Resim 4.62. Z11 sofa dv4-dv5

DV4 nolu duvarda K.Z07.1 nolu kapı boşluğu sofaya açılmaktadır. DV5 nolu duvarda P.Z10.4 ve P.Z10.3 nolu pencereler vardır. Duvar sarı kireç boyalı olup boyada dökülmeler vardır. Dökülme olan yerlerden, duvarların daha önce mavi boyalı olduğu görülmektedir. (Resim 4.62.)

Taban döşemesi şap olup, şapta kırıklar ve boşalmalar mevcuttur. Sözlü kaynaktan elde edilen bilgiler doğrultusunda döşemenin 27x27 tuğla plak olduğu düşünülmektedir [9]. (Resim 4.63.) Tavanı ahşap kaplamadır. Tavanda renk değişimi vardır. (Resim 4.62.)

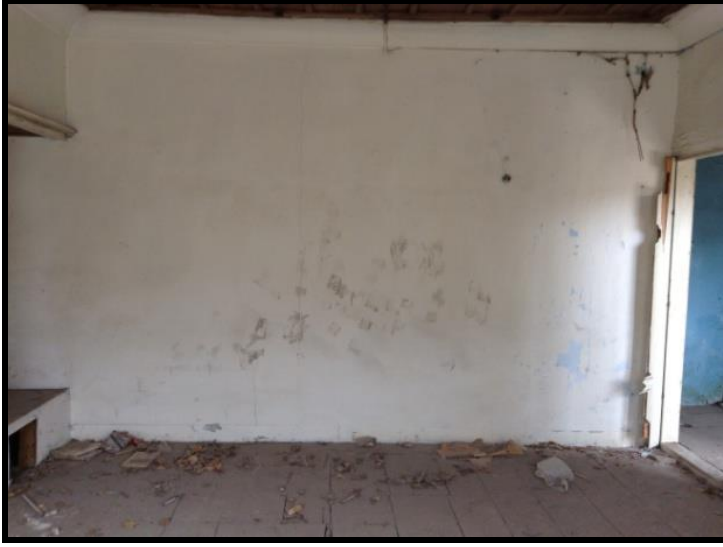
Resim 4.70. 101 mekan dv4 duvarı

1,60 m, genişliği ise 0,58 m dir (Resim 4.69.). DV4 nolu duvarda boya dökülmesi görülmüştür (Resim 4.70.). Tavan ve taban döşemesi ahşap kaplamalıdır (Resim 4.71.).

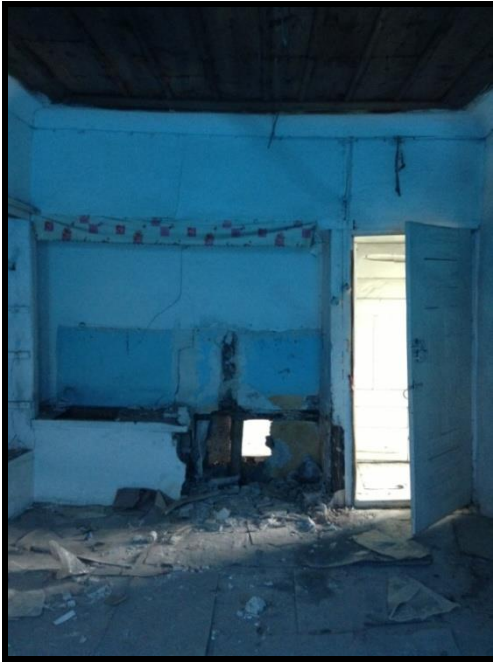
Resim 4.75. 102 mekan dv4 duvarı

DV4 duvarında mutfak nişi şeklinde düzenlenmiş yüklük vardır. Yüklüğün altındaki duvarın bir kısmı kırılmıştır. Yüklük üzerinde beyaz boyalı ahşap sergen vardır. K102.1 nolu kapı beyaz boyalı 0,86x2,00 m boyutlarındadır (Resim 4.75.). Tavan ahşap kaplamalıdır ( Resim 4.76.). Taban ise şaptır. Tabanda çatlaklar vardır.

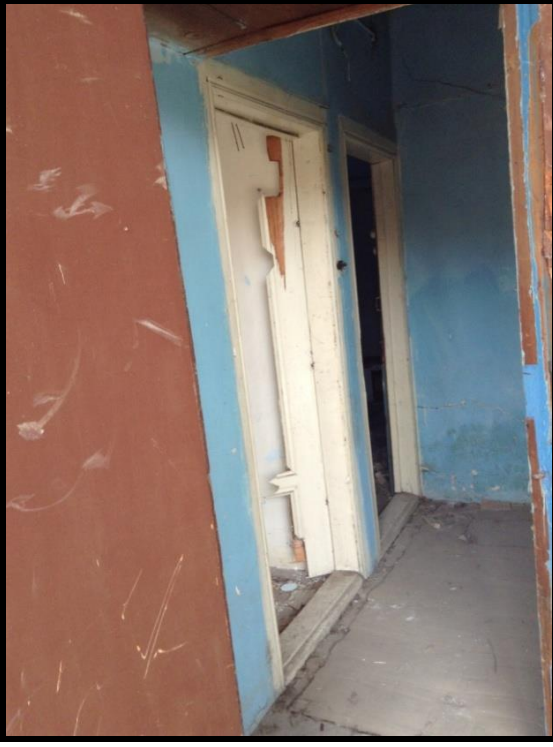
Resim 4.77. 103 hol dv1 duvarı

103: 101, 102, 104 nolu mekanları dış sofaya bağlayan mekandır. Duvarları mavi kireç boyalıdır. Boyada dökülme ve duvarda çatlaklar vardır. DV1 duvarı üzerinde K.101.1 nolu kapı boşluğu ve K.102.1 nolu kapı vardır (Resim 4.77.). DV3 nolu duvarda K.104.2 nolu kapı vardır (Resim 4.78). DV4 nolu duvarda ise odaları sofaya açan 0,87x2,00 m boyutlarında kahverengi boyalı K.103.1 nolu özgün olmayan ahşap kapı bulunmaktadır.

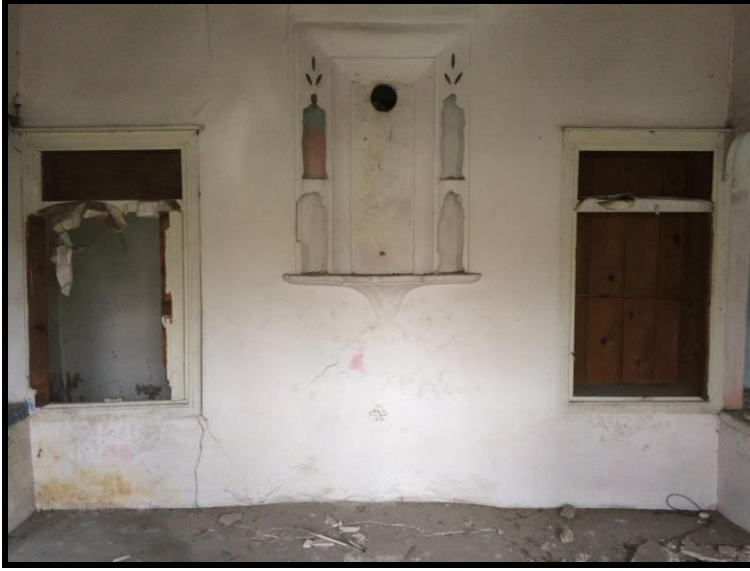
Resim 4.82. 104 mekan dv2 duvarı

DV2 duvarında 1,52 m uzunluk, 125m genişliğinde gömme dolap şeklinde gusülhane, ocak, lambalık, baca deliği ve 0,33 eninde, 0,72 genişliğinde, 1,30m yüksekliğinde dolap vardır. Dolap ve gusülhane kapakları kaldırılmıştır. Gusülhanede P.104.4 nolu pencere, alçıdan yapılmış lambalık ve beton yılanma taşı vardır. Ocak kapatılmıştır (Resim 4.82).

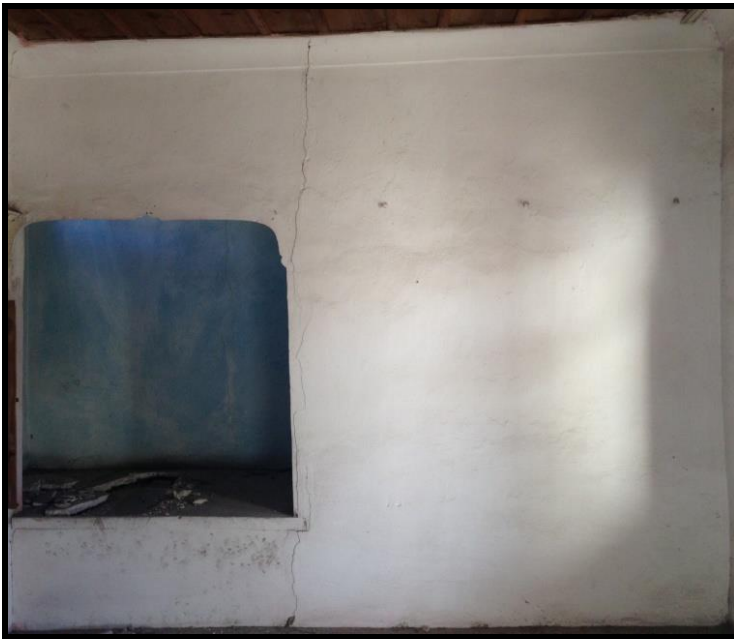
Resim 4.83. 104 mekan DV3 duvarı

DV3 duvarında 1,27 eninde, 1,81m genişliğinde 2,02 m yüksekliğinde yüklük vardır. Yüklük taban döşemesi dökme betondur. Beton kırılmıştır. Altında ahşap kaplama görülmektedir. Tavan mavi kireç boyalı olup, bir tane ahşap kiriş vardır. İçinde P.104.5 nolu bir adet ahşap pencere vardır. Odadaki gusülhane ve Y2 yüklüğü yapının en büyük gusülhanesi ve yüklüğüdür (Resim 4.83).

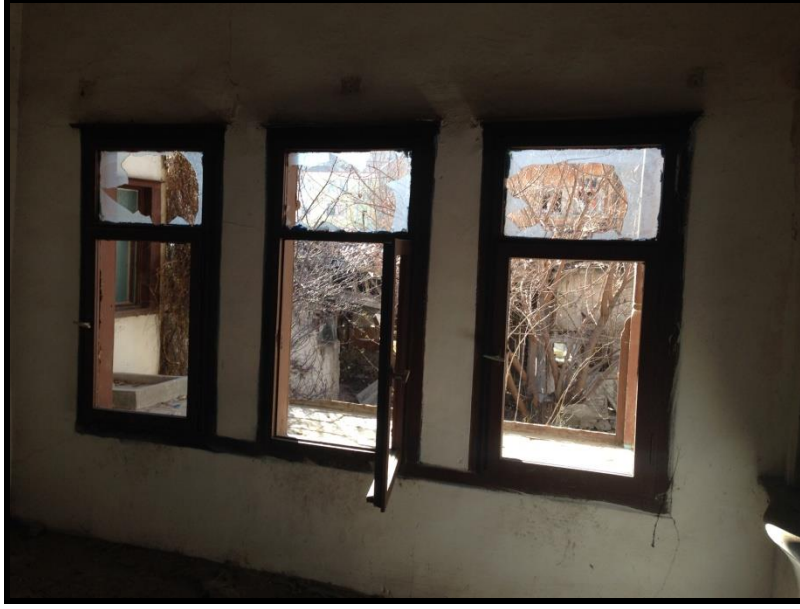
Resim 4.84. 104 mekan DV4 duvarı

DV4 duvarı sofaya bakan duvardır. Üzerinde iç adet 0,67x1,33 m boyutlarında ahşap kahverengi boyalı, yapının ön cephesinde bulunan tip pencerelerden vardır. Pencere arası ahşap bordür vardır (Resim 4.84).

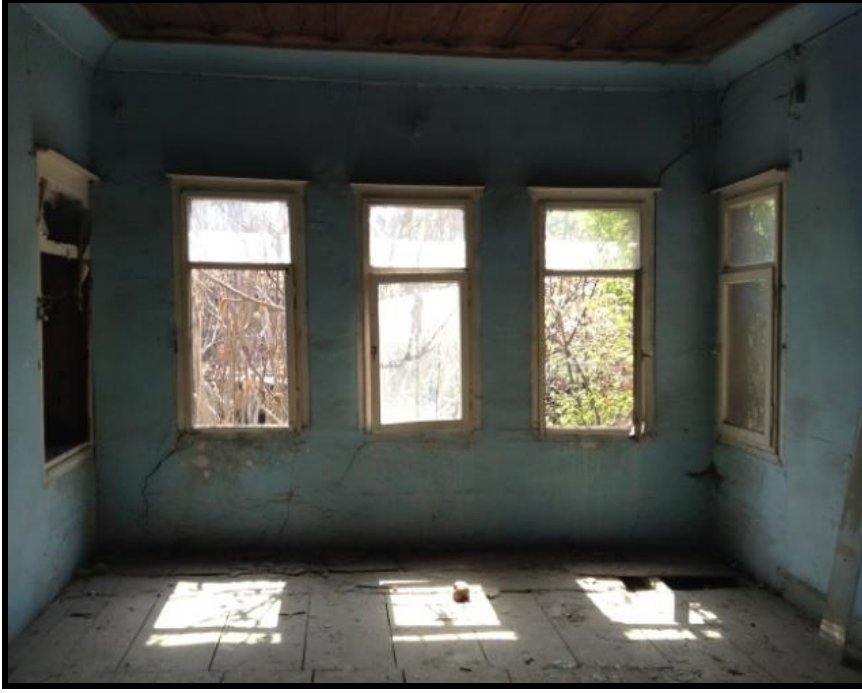
Resim 4.103. 108 mekan dv3 duvarı

DV3 duvarında 0,67x1,33m boyutlarında iki bölmeli tek kanatlı beyaz boyalı P.108.1, P.108.2, P.108.3 nolu ahşap tip pencereler vardır (Resim 4.103.).

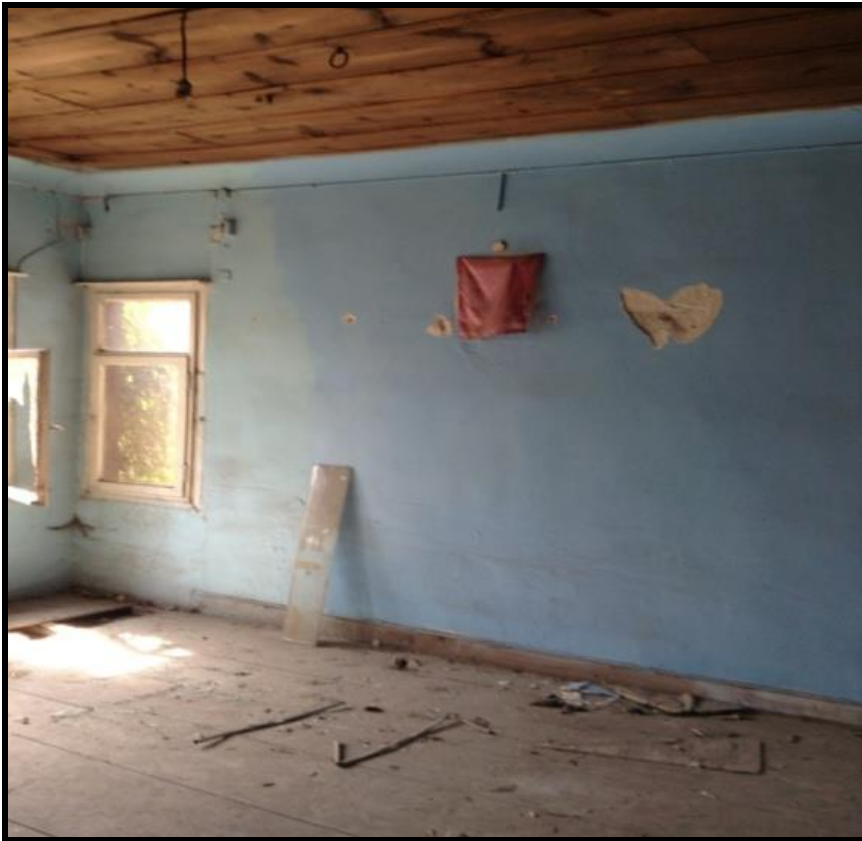
Resim 4.104. 108 mekan dv4 duvarı

DV4 duvarında sofaya bakan 0,67x1,33 m boyutlarında P.108.4 ve 0,37x0,35m boyutlarında P.108.5 nolu ahşap pencere vardır. Pencere kanadı kaldırılmıştır. K.108.1 nolu kapı kanadı kaldırılmıştır. Beyaz boyalı kapı pervazı mevcuttur (Resim 4.104.).

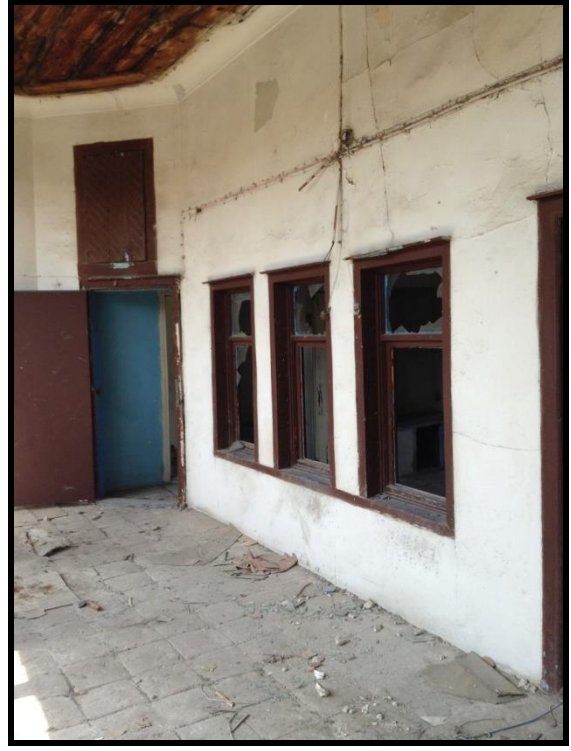
Resim 4.107. 109 nolu sofa dv3 duvarı

109: Yapının birinci kat dış sofasıdır. DV1 duvarı beyaz boyalı olup, duvarda 101 nolu mekana ait pencereler vardır. DV2 duvarı üzerinde K.103.1 nolu kapı ve çatı çıkış kapağı bulunmaktadır (Resim 4.106.). DV3 nolu duvarda boya dökülmeleri görülmektedir. duvarda 104 nolu mekana ait 3 adet pencere ve pencereler arası ahşap bordürler ve K.105.1 nolu kapı boşluğu vardır (Resim 4.107.). DV4 nolu duvarda K.107.1 nolu ahşap hol kapısı vardır. DV5 nolu duvarda 108 nolu mekan pencereleri vardır. Duvarı boya dökülmeleri görülmüştür (Resim 4.108.). Sofada 3 adet ahşap kolon vardır. Kolonların üstünde profilli ahşap başlıklar vardır (Resim 4.114.). Kolonlar arası ahşap korkuluklar vardır. Korkulukların büyük bölümü kaldırılmıştır (Resim 4.112.). Alçı kaplamalı payandalar (Resim 4.113.) ve kirişler (Resim 4.109.) vardır. Döşemesi 27x27 cm tuğla plaktır (Resim 4.110.). Tavanı ahşap kaplamadır (Resim 4.111.). Sofada DV5 duvarı yanında yeniden yapıldığı düşünülen beton taş vardır (Resim 4.115.).

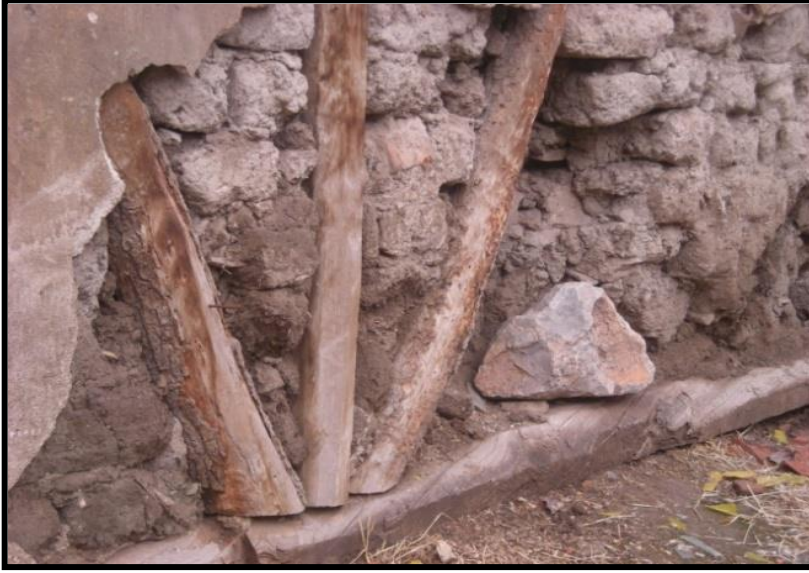
Resim 4.116. Konak duvarları ve yapım sistemi

kerpiçlerin çamur harçla yatay döşenmesi ile doldurulmuştur. Duvar kalınlıkları yaklaşık 20-100 cm arası tespit edilmiştir. Ara bölme duvarları ahşap çatkılı sistemde yapılmıştır. 10-20 cm arası kalınlıklar görülmüştür. Duvar yüzeyleri kireç harç ile sıvalıdır. Ahşap malzeme olarak çam kullanılmıştır (Resim 4.116., Resim 4.117).

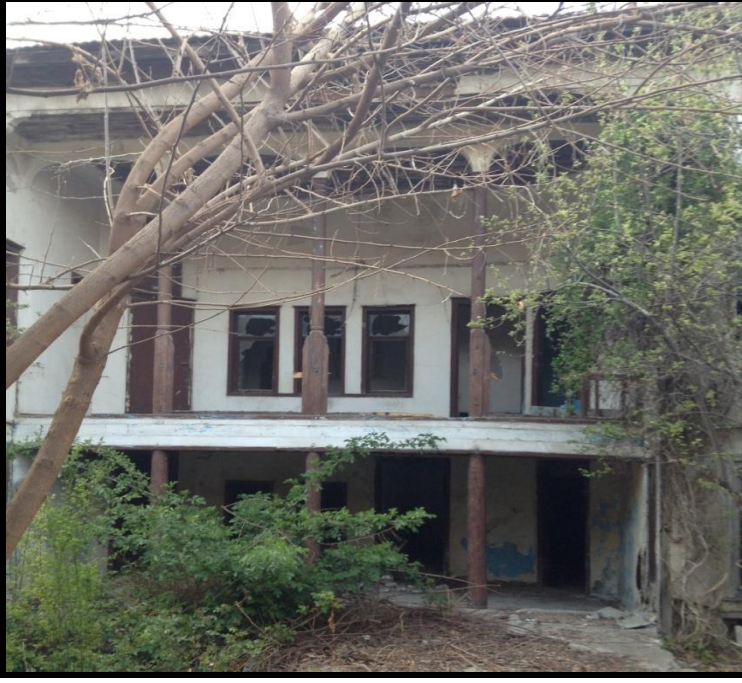
Resim 4.118. Ahşap taşıyıcı kolonlar

Zemin katta sofasında 0,20 m çapında, birinci kat sofasında 0,12 m çapında üçer adet daire kesitli ahşap kolonlar vardır. Birinci kat kolonları arasında korkuluk olduğu görülmüştür. Korkulukların çoğu kaldırılmıştır (Resim 4.118.).

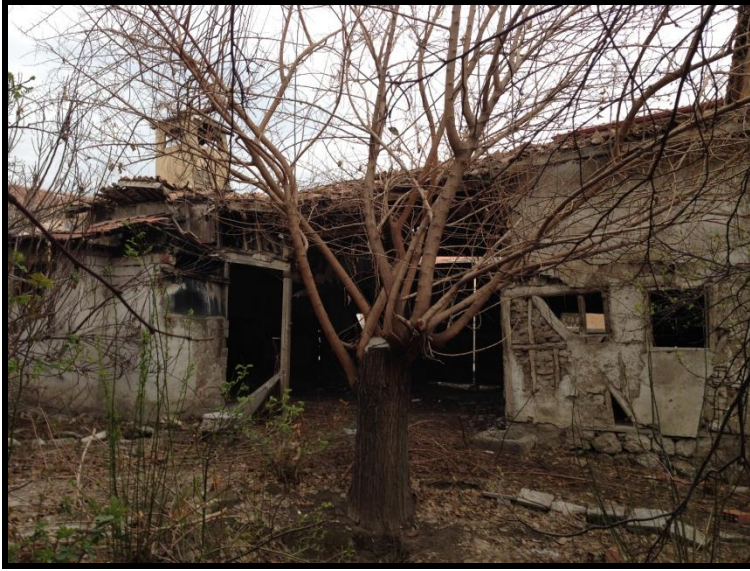
Resim 4.119. Haymalık

*Haymalık:* Bina giriş kapısının sağında ve solunda konumlanan haymalık mekanında bahçe duvarının solunda ahır mekanı, sağında tandır ve hela mekanı vardır. üzeri örtülü olan mekan özgündür (Resim 4.119.)

Giriş kapısının sağında ve solunda haymalık birimleri konumlanmıştır. Giriş saçağının ve haymalık birimlerinin üzerin örten çatı hasarlı olduğu için ve ahşaplar, taşıyıcılar deformasyona uğradığı için özgün haline göre yeniden yapılmıştır. Çatıdaki bacalar deformasyona uğradığı için tekrar yapılmıştır.

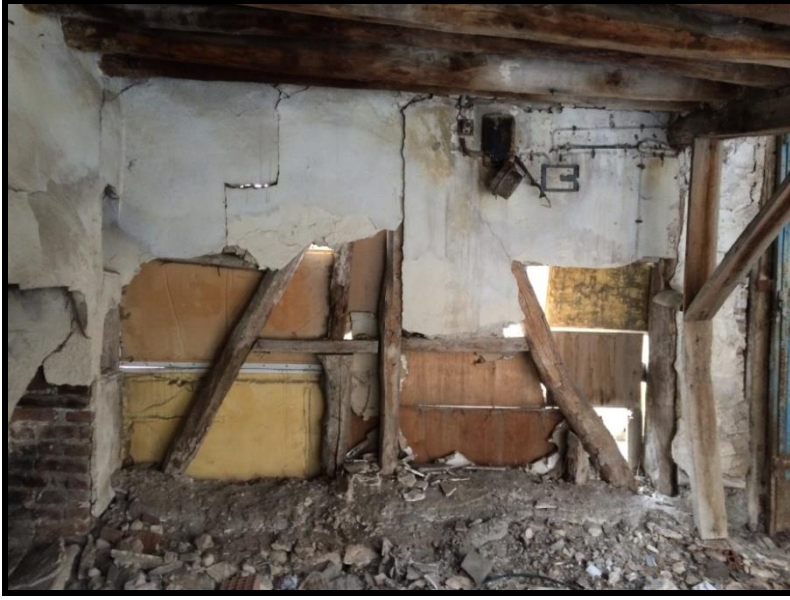
Tandır bitişiğindeki bahçe duvarında malzeme kayıpları vardır. Taşıyıcı sistem açığa çıkmıştır (Resim 4.127.) Tandır önündeki mekanın tavanı ahşap kirişler ve tersi yönünde dizilmiş ahşap kaplama tahtasından ibarettir (Resim 4.128.). Tandır önündeki bu mekanın çatısını taşıyan kolonlar ve payandalar görülmüştür (Resim 4.129.).

Resim 4.127. Tandır önündeki mekan, bahçe duvarı

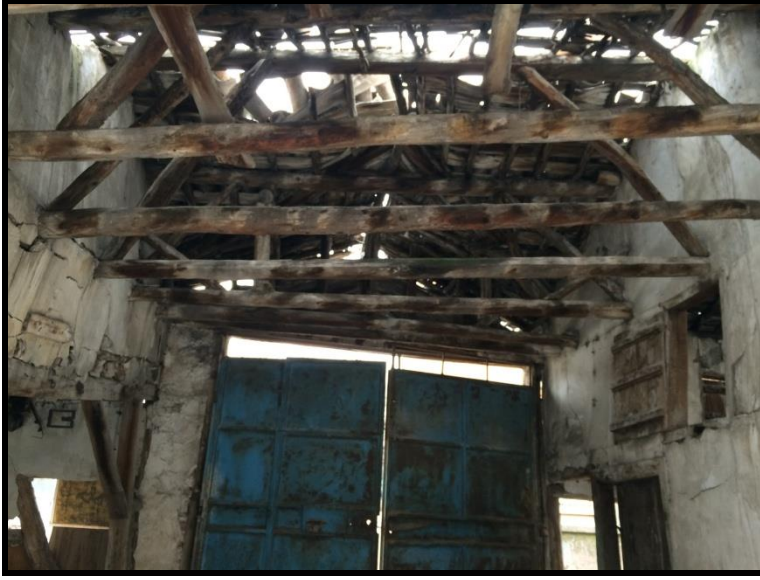
Resim 4.132. Avlu giriş saçağı kiriş sistemi

*Avlu giriş saçağı:* Haymalık kısmının üzerini örten, tandır ve ahır bölümünü birbirine bağlayan bina giriş kapısının üzerinde, ahşap kirişlerin üçgen şeklinde kullanılmasıyla ana taşıyıcı oluşturulmuştur, aralarında ahşaplar düşey olarak kullanılıp desteklenmiştir, makas sistem oluşturularak taşınmıştır (Resim 4.132.). Saçak örtüsü alaturka kiremittir. Kiremitler kırıktır. Çatı kötü durumdadır (Resim 4.133.).

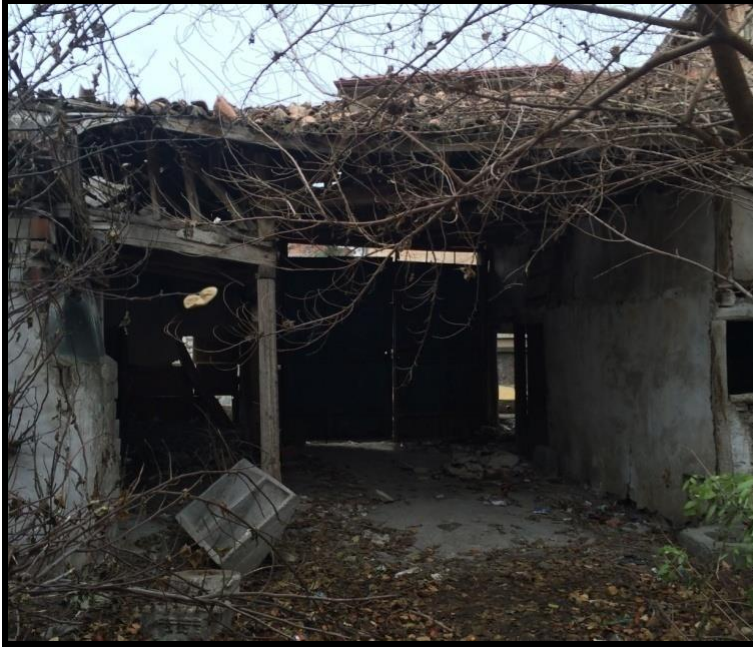
Resim 4.133. Avlu giriş saçağı, çatısı
