**ÇORUM İLİ SATICI KONAĞI RESTORASYON ÖNERİSİ**

**YÜKSEK LİSANS TEZİ  
MİMARLIK ANA BİLİM DALI**

**GAZİ ÜNİVERSİTESİ  
FEN BİLİMLERİ ENSTİTÜSÜ**

**ŞUBAT 2015**

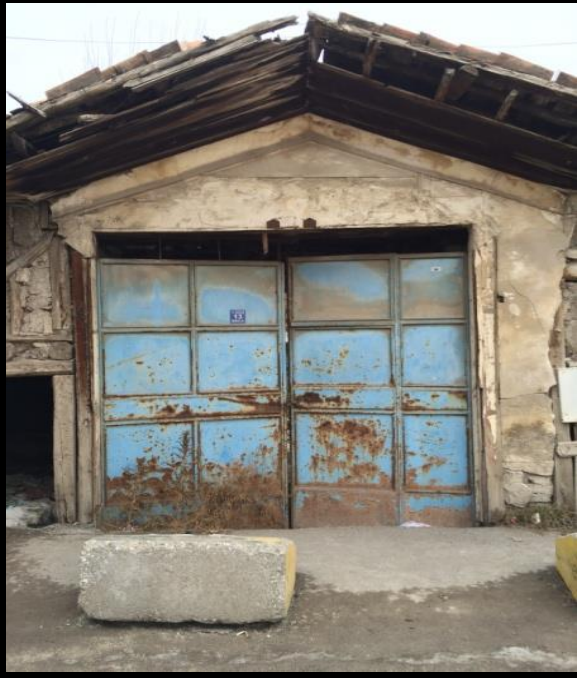
Resim 4.135. K1 avlu giriş kapısı

1.K1 nolu avlu giriř kapısı 2,95 m eninde, 2,55 m yksekliđinde ift kanatlı demir kapıdır. Kapı Osmancık 4.sokaktan 15 cm alt kottan bařlamaktadır. zgn deđildir. Karřılařtırmalı alıřma sonucu bu kapının, ahřap ift kanatlı olduđu dřnlmektedir (Resim 4.135.).

Konağın ön bahçesinde bulunan avluya yoldan bahçe kapısıyla giriş yapılmaktadır. Bahçe duvarında malzeme boşalması ve çatlaklar vardır. Avlu giriş kapısı çift kanatlı demir kapı olup karşılaştırmalı çalışmalar sonucu özgün olmadığına karar verilmiştir. Kapının etrafındaki izler incelendiğinde ve diğer konutlarla karşılaştırıldığında, daha önce çift kanatlı ahşap bir kapı ile girildiği anlaşılmıştır. Kapı restitüsyon projesine işlenmiştir (Şekil

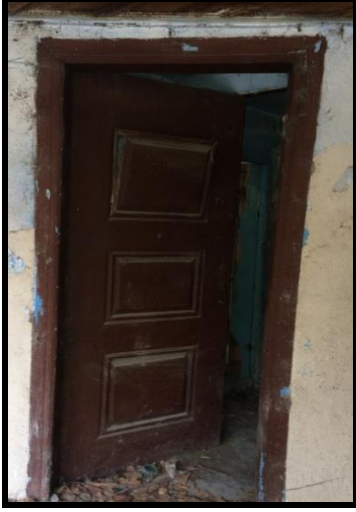
Resim 4.137. K.Z03.1 hol kapısı

2. K.Z03.1 kapısı; 0,87x1,90 m boyutlarında tek kanatlı ve ahşap tablalı kapıdır. Kapı etrafında 0,07 m genişliğinde ahşap pervaz vardır. Kapı deformasyona uğramıştır (Resim 4.137. ). K.Z07.1 nolu kapı kanadı kaldırılmıştır. Yapıdaki izler ve yapı karşılaştırmalı çalışma sonucu bu kapının da K.Z03.1 nolu kapı tipinde olduğu düşünülmektedir (Resim 4.138.).

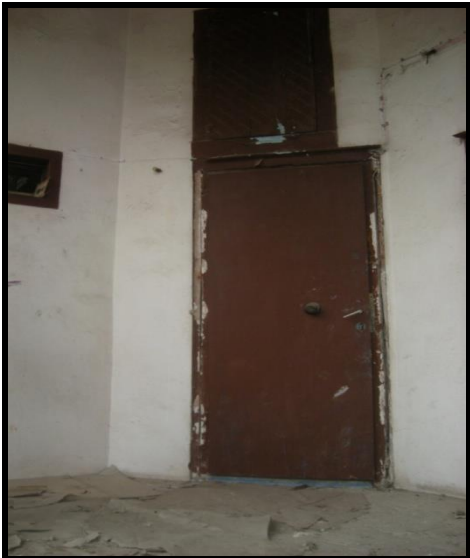
Resim 4.139. K.103.1 nolu hol kapısı

3. K.103.1 nolu kapı birinci kat dış sofadan sol koldaki odalara açılan holün kapısıdır. 0,94x2,00m boyutlarında olan özgün olmayan ahşap kapı tek kanatlıdır. Sonradan değiştirilmiştir. Kapı üzerinde çatıya giriş sağlandığı düşünülen açılmayan 0,65x0,80m boyutlarında bir ahşap kapı daha vardır (Resim 4.139.).

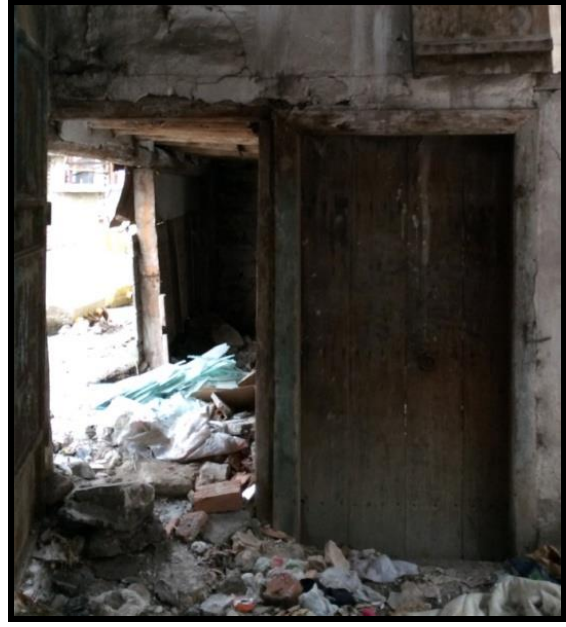
K3 nolu kapı boşluğu ahır duvarı üzerindedir. Yapıdaki izler, karşılaştırmalı çalışma, sözlü kaynaktan alınan bilgiler doğrultusunda özgün planlamada helanın ahır içinde bir duvarla ayrıldığı düşünülmektedir. Kapı boşluğu vardır. Kapı kanadı kaldırılmıştır (Resim 4.143.)

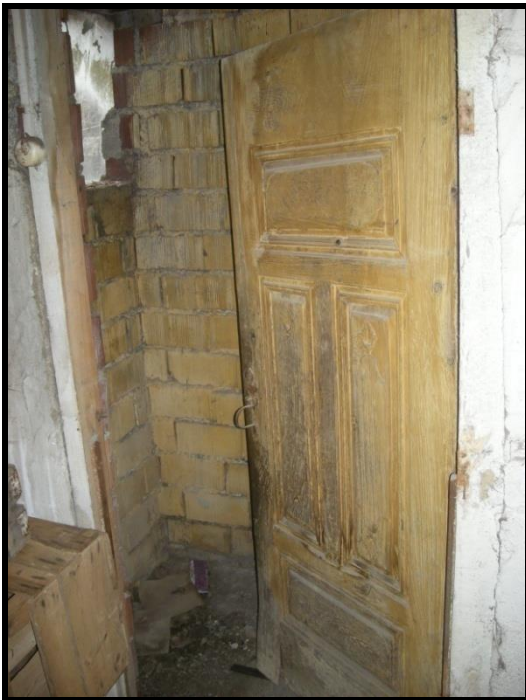
Resim 4.144. K4 hela-banyo kapısı

K4 nolu kapı boşluğu yapıya sonradan ilave edilen tandır duvarına bitişik tuğladan yapılan banyo-hela mekanı kapısıdır. Kapı kanadı kaldırılmıştır. Eldeki resimlerden kapının özgün olduğu görülmüştür. Özgün hela kapısının kaldırılıp, bu yapıya eklendiği düşünülmektedir. Daha önceki dönemlerde bu kapının konak iç veya dış kapısı olarak kullanılmış olabileceği düşünülmektedir (Resim 4.144.).

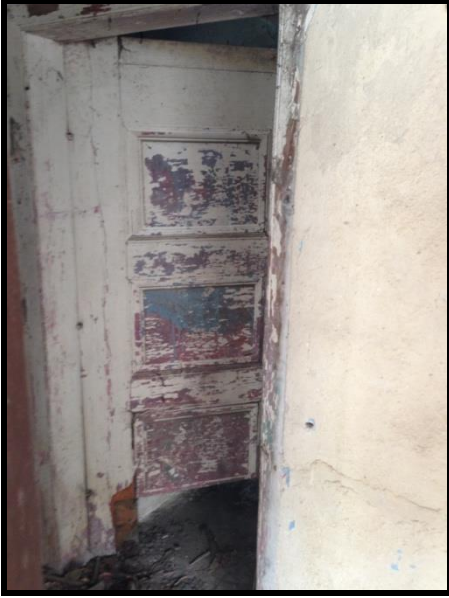
Resim 4.148. K.Z08.1 nolu kapı

2. K.Z08.1 nolu kapı ahşap tablalı ve geometrik motiflidir. K.Z03.1 nolu dış kapıyla benzer özelliktedir. 0,87x1,90m boyutlarındadır. Özgündür ve deformasyona uğramıştır (Resim 4.148.).

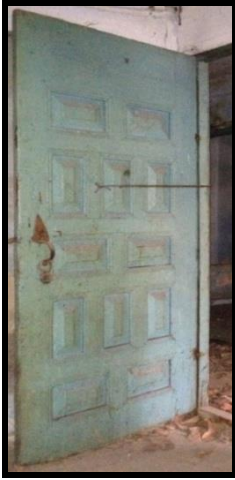
Resim 4.151. K.Z01.1 nolu kapı

5. K.Z01.1 nolu kapı kanadı kaldırılmıştır. Resimlerden elde edilen verilere göre yapının en süslü kapısı olduğu görülmüştür (Resim 4.151.).

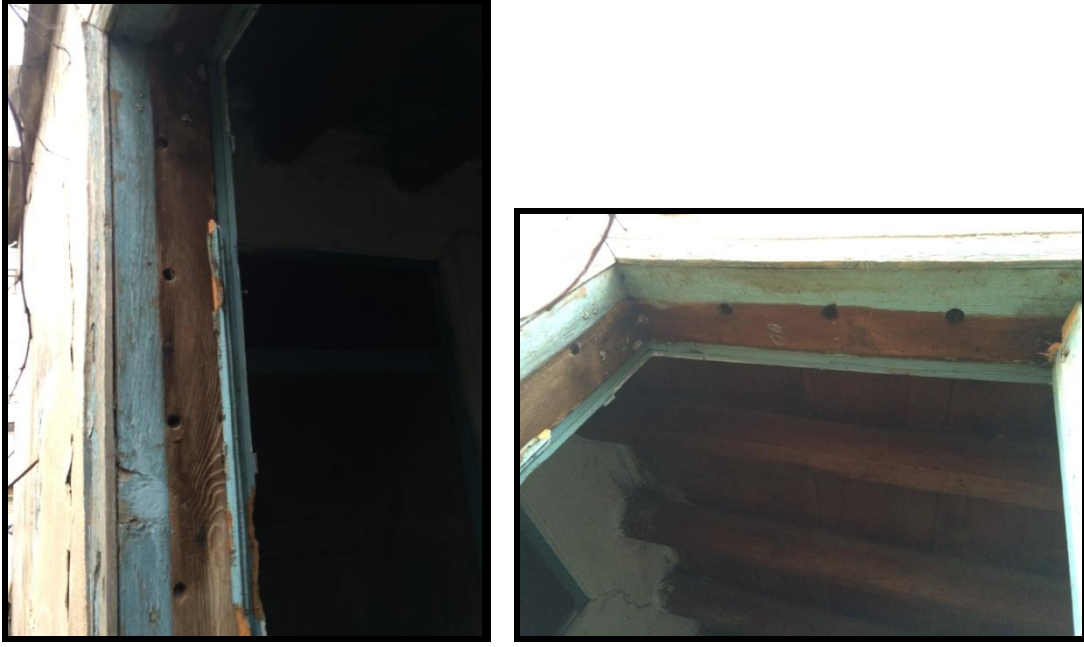
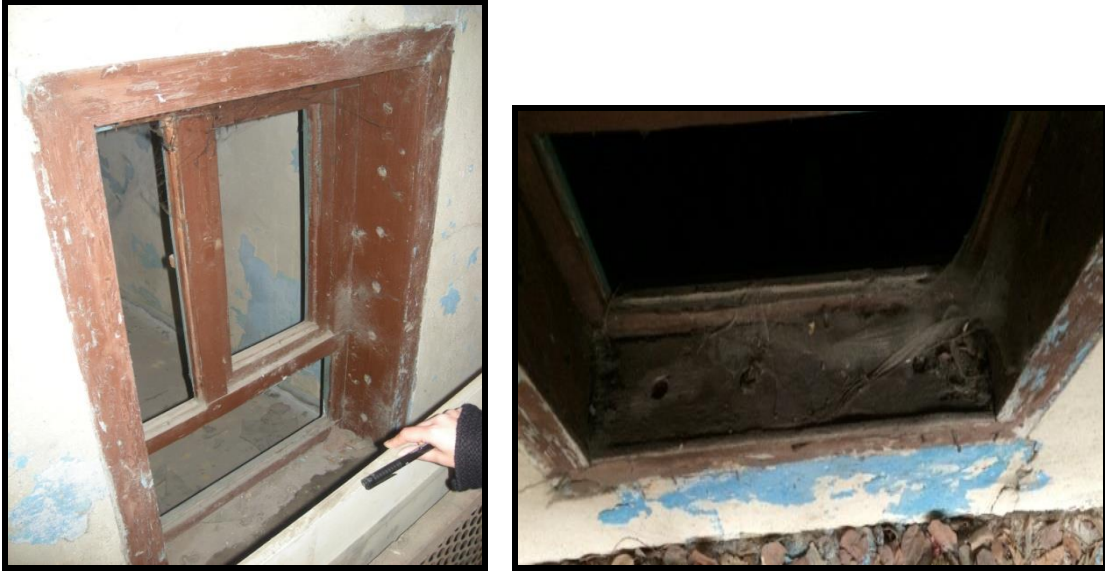
P.Z01.2, P.Z01.3, P.Z01.4, P.Z01.5, P.Z10.1, P.Z10.2, P.Z10.3, P.Z10.4 nolu zemin kat pencerelerinde, pencere kasalarında bulunan izlerden ve karşılaştırmalı çalışma sonucu ahşap parmaklık olduğu düşünülmektedir (Resim 4.155.).

Resim 4.155. Zemin kat pencerelerindeki korkuluk izleri(a)Z01 nolu mekan penceresi  
(a) Z04 nolu mekan penceresi

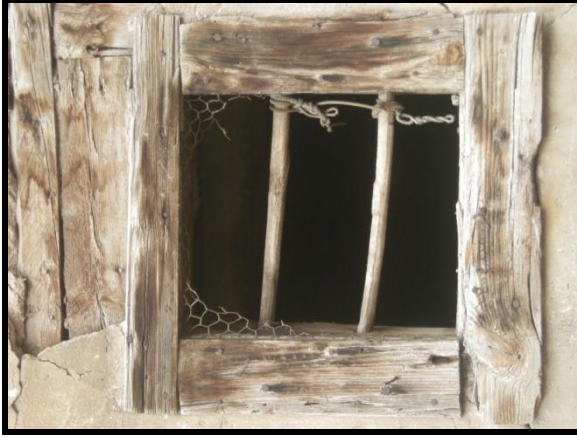
Resim 4.160. P.Z02.1 nolu pencere

P.Z02.1 nolu pencere 0.54x0.42 m boyutlarında ahşap kare formlu penceredir. Günümüzde pencere kanadı kaldırılmıştır. Pencere dışında ahşap parmaklıklar ve tel ağ vardır ( Resim 4.160.)

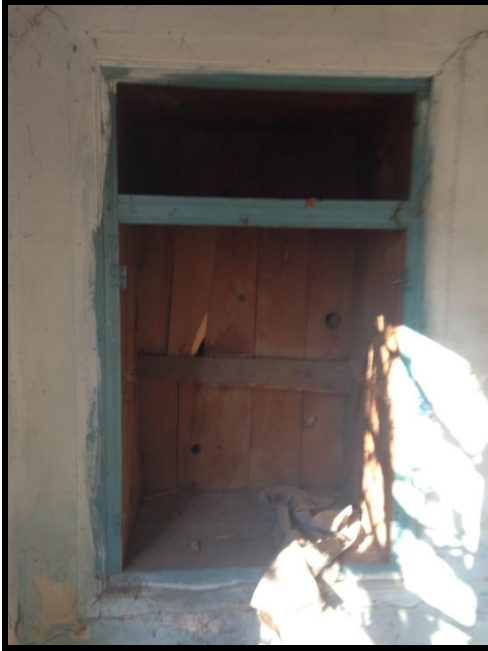
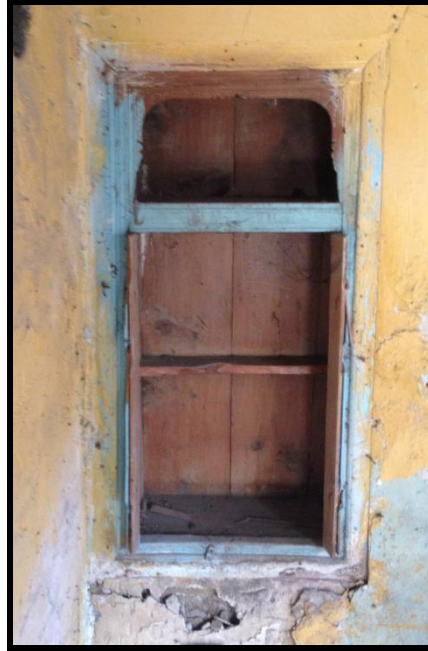
1. Z01, Z10 nolu oda dolapları iki bölmelidir. Üst bölme kapaksız raf şeklinde düzenlenmiştir. Alt bölmede bir adet rafla iki bölüme ayrılmıştır. Dolap kapakları kaldırılmıştır. Eski fotoğraflardan dolapların çift kanatlı, ahşap masif tablalı olduğu

Resim 4.172. 1. Tip dolaplar (a) Z01 nolu mekan dolabı (b) Z10 nolu mekan dolabı

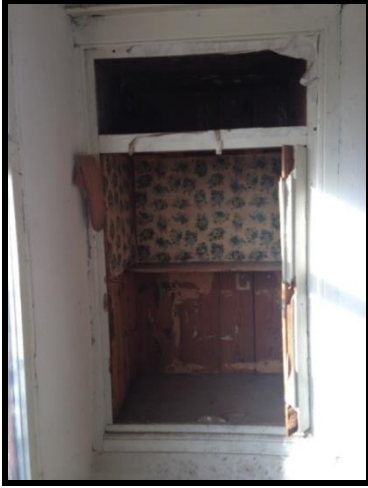
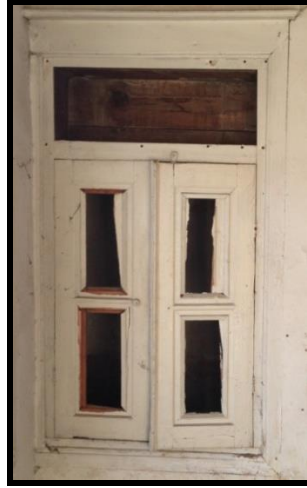
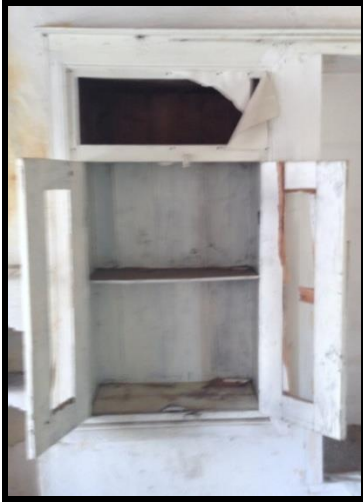
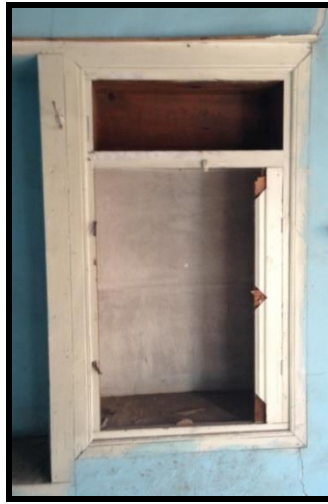
2. 101, 102, 104, 108 nolu oda dolapları iki bölmelidir. Üst bölme kapaksız raf şeklinde düzenlenmiştir. Alt bölmede bir adet rafla iki bölüme ayrılmıştır. Dolap kapakları kaldırılmıştır. Eski resimlerden dolapların ahşap masif tablalı, geometrik desenli olduğu görülmüştür. 101 nolu oda D1 dolabı 0.48 m eninde 1.40 m yüksekliğindedir. 102 nolu oda D1 dolabı 0.40 m eninde 1.40 m yüksekliğindedir. 104 nolu oda D1 dolabı 0.32 m eninde 1.40 m yüksekliğindedir. 108 nolu oda D1, D2 dolapları 0.32 m yüksekliğinde 1.40 m yüksekliğindedir (Resim 4.173.).

Resim 4.173. 2. Tip dolaplar (a)101 nolu oda dolabı (b)102 nolu oda dolabı (c)102 nolu oda dolabı (d)108 nolu oda dolabı

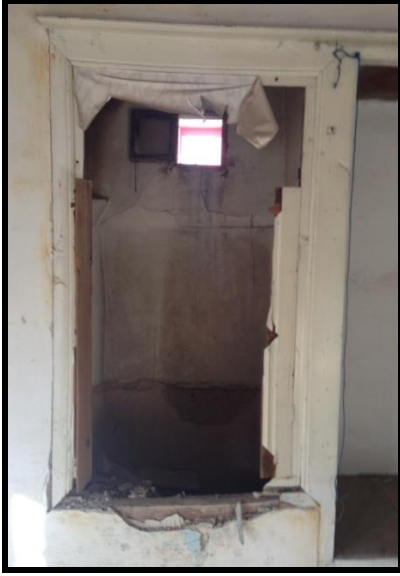
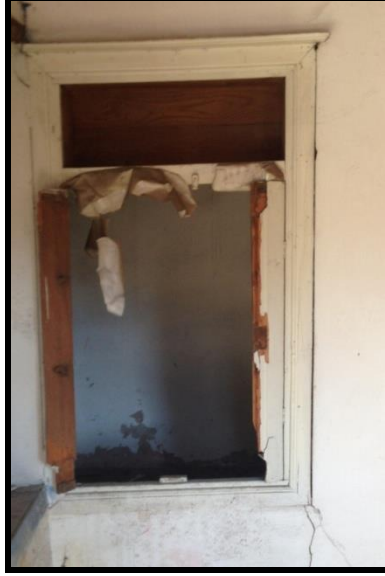
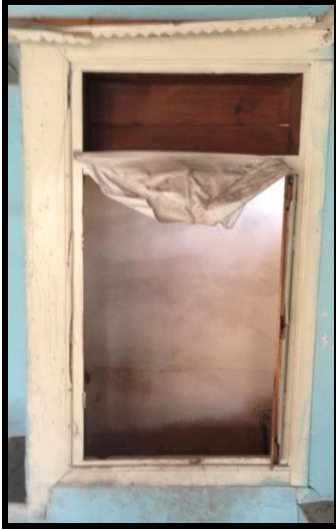
3. Dolapların bazıları gusülhane olarak düzenlenmiştir. 101, 102, 104, 108 nolu odalarda bulunan gusülhanelerin dolap kapakları parçalanmıştır. Eldeki eski fotoğraflarda gusülhane dolapları da diğer dolaplar gibi ahşap, masif tablalı, geometrik desenli çift kanatlı kapaklardan oluşmaktadır. Oda dolap kapak yükseklikleri 1.40 m yüksekliğindedir (Resim 4.174.).

Resim 4.174. 3. Tip dolaplar (a) 101 mekanı gusülhanesi (b) 104 mekanı gusülhanesi (c) 108 mekanı gusülhanesi

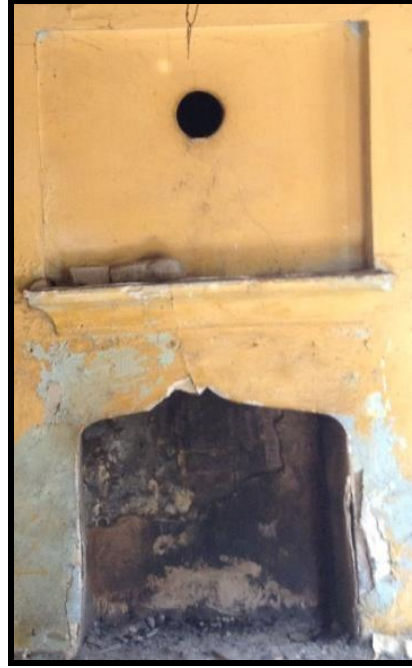
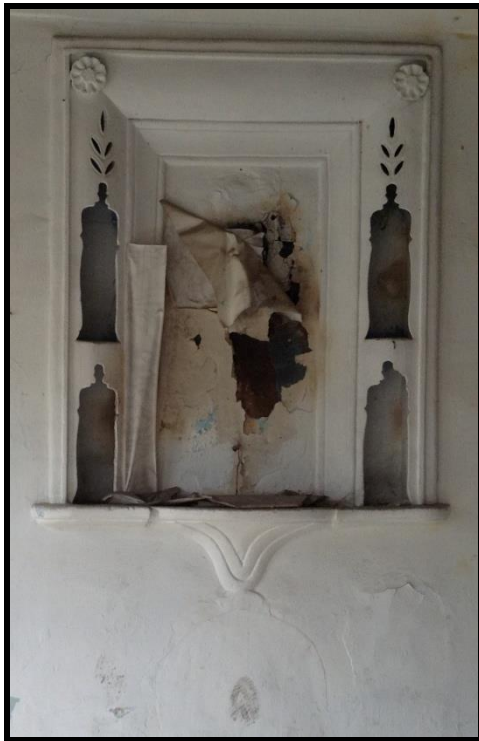
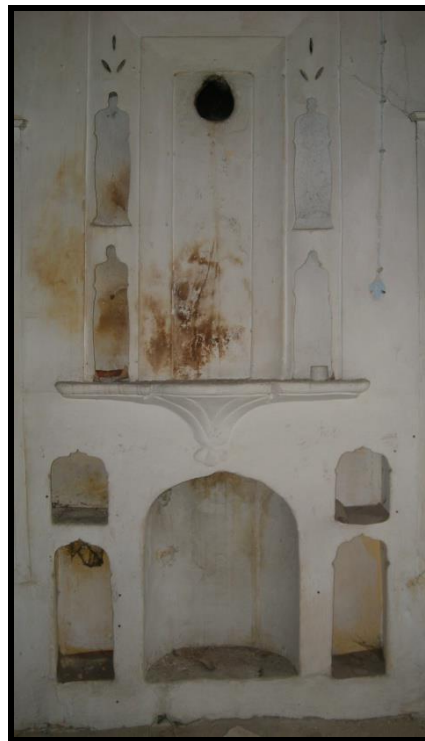
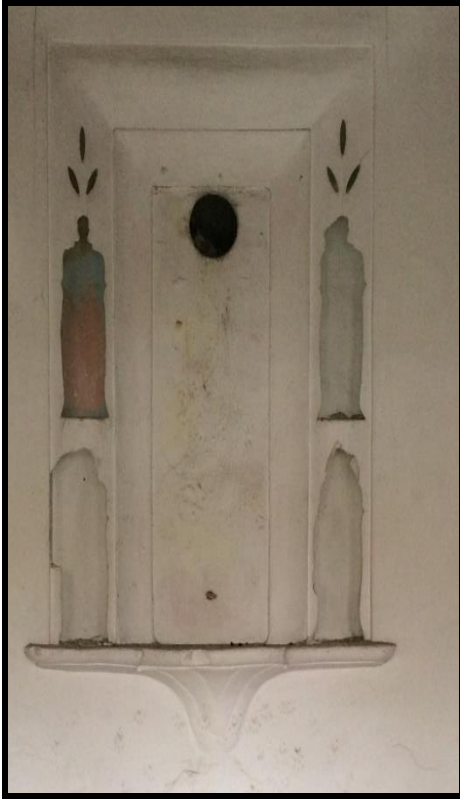
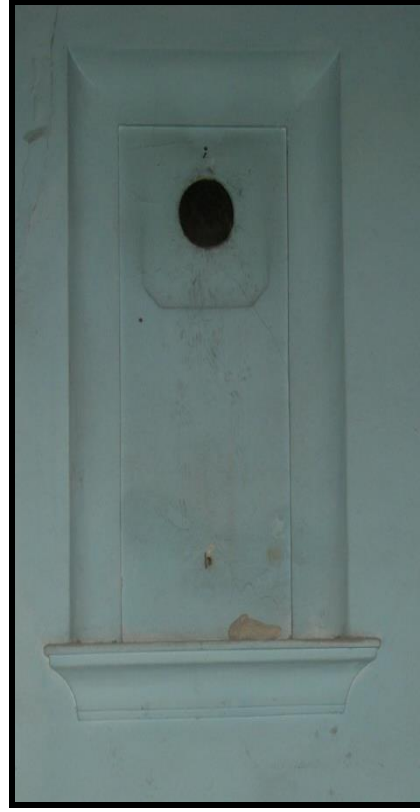
Resim 4.175. 1. Tip lambalıklar (a) Z01 nolu oda lambalı (b) Z10 nolu oda lambalı (c) Z01 nolu oda lambalı (d) Z10 nolu oda lambalı (e) 104 nolu oda lambalı (f) 108 nolu oda lambalı

Resim 4.175. (devam) 1. Tip lambalıklar (a) Z01 nolu oda lambalı (b) Z10 nolu oda lambalı (a) Z01 nolu oda lambalı (b) Z10 nolu oda lambalı (e) 104 nolu oda lambalı (f) 108 nolu oda lambalı

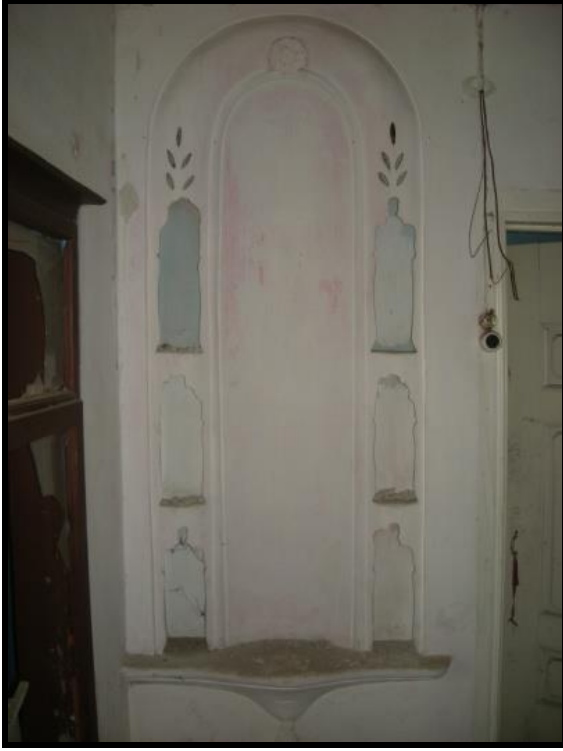
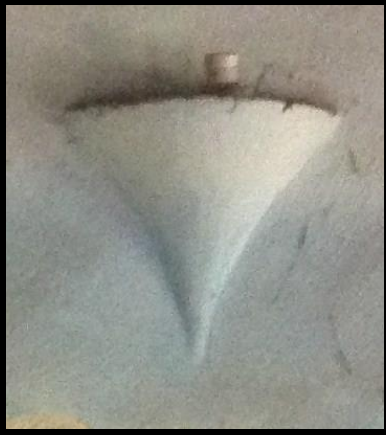
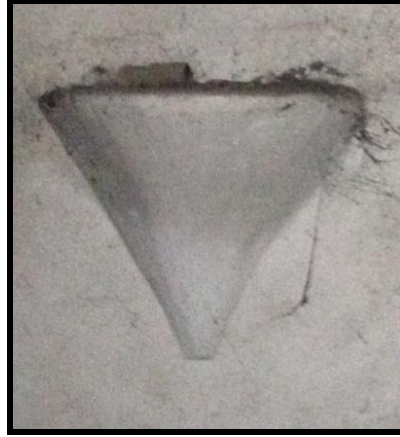
2. Boş duvarda bulunan lambalıktır. 104 nolu odanın lambalı bu tipe örnektir. Alçıdan yapılmıştır, özgün ve süslüdür. Z02, Z04, Z06 nolu odalardaki lambalıklarda bu tipe örnek lambalıklar olup sadedir (Resim 4.176.).

Resim 4.176. 2. Tip lambalıklar (a) 104 nolu oda lambalıđı (b) Z02 nolu oda lambalıđı  
(c) Z06 nolu mekan lambalıđı

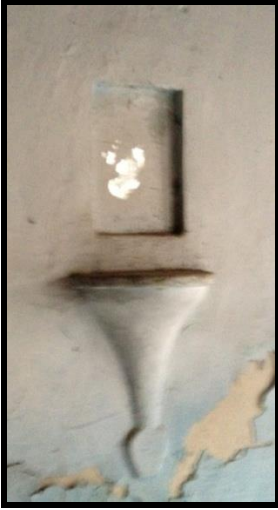
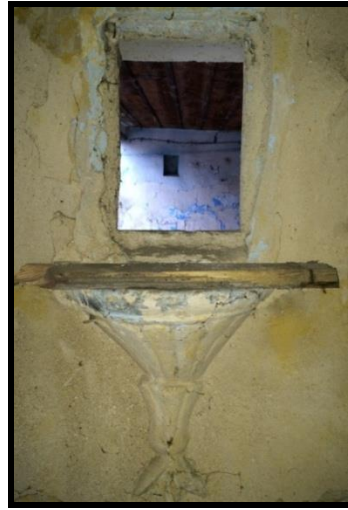
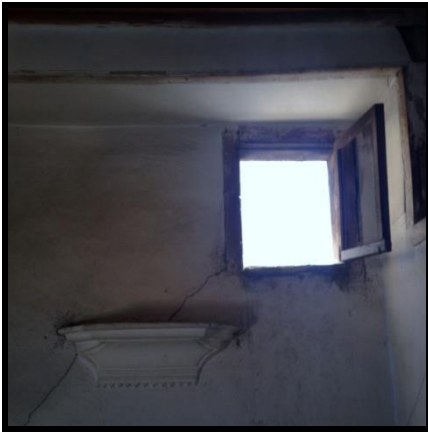
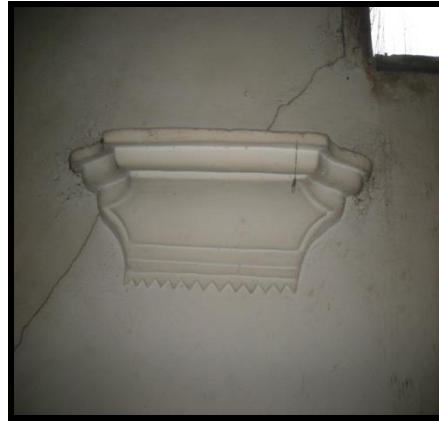
3. Tek kanatlı pencereler altında ve aydınlık penceresinin altında bulunan lambalıklardır. Z01, Z10, 106 nolu oda lambalıkları bu tiplere örnektir. Alçıdan yapılmış bu lambalıklar dikdörtgen formundadır (Resim 4.177.).

Resim 4.177. 3. tip lambalıklar (a) Z01 oda lambalığı (b) Z10 oda lambalığı  
(c) 106 nolu mekan lambalığı (d) 106 nolu mekan lambalığı

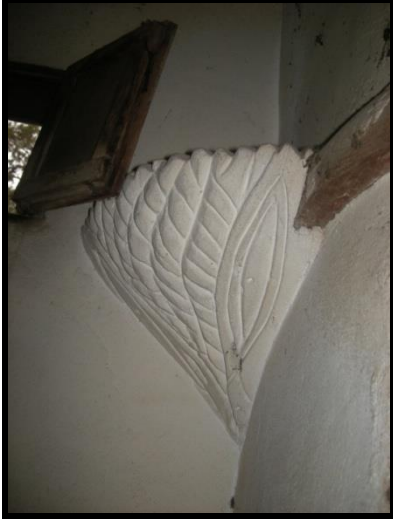
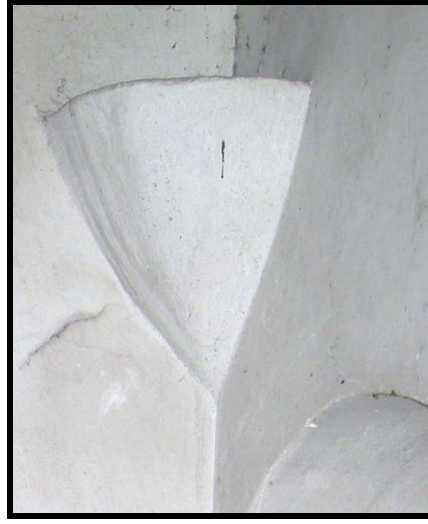
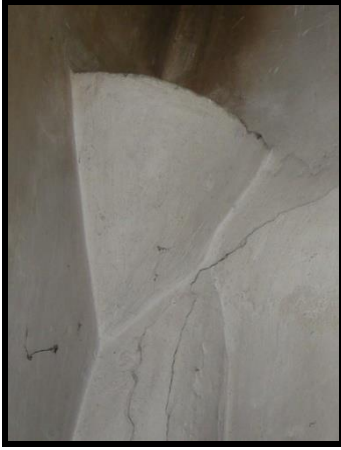
4. Gusülhanelerdeki iki duvar birleşimindeki lambalıklardır. 101, 102, 104, 108 nolu odalardaki gusülhane lambalıkları bu tipe örnektir. Alçıdan yapılmış lambalıklar süslüdür (Resim 4.178.).

Resim 4.178. 4. tip lambalıklar (a) 102 mekanı gusülhane lambalığı (b) 108 mekanı gusülhane lambalığı (c) 101 mekanı gusülhane lambalığı

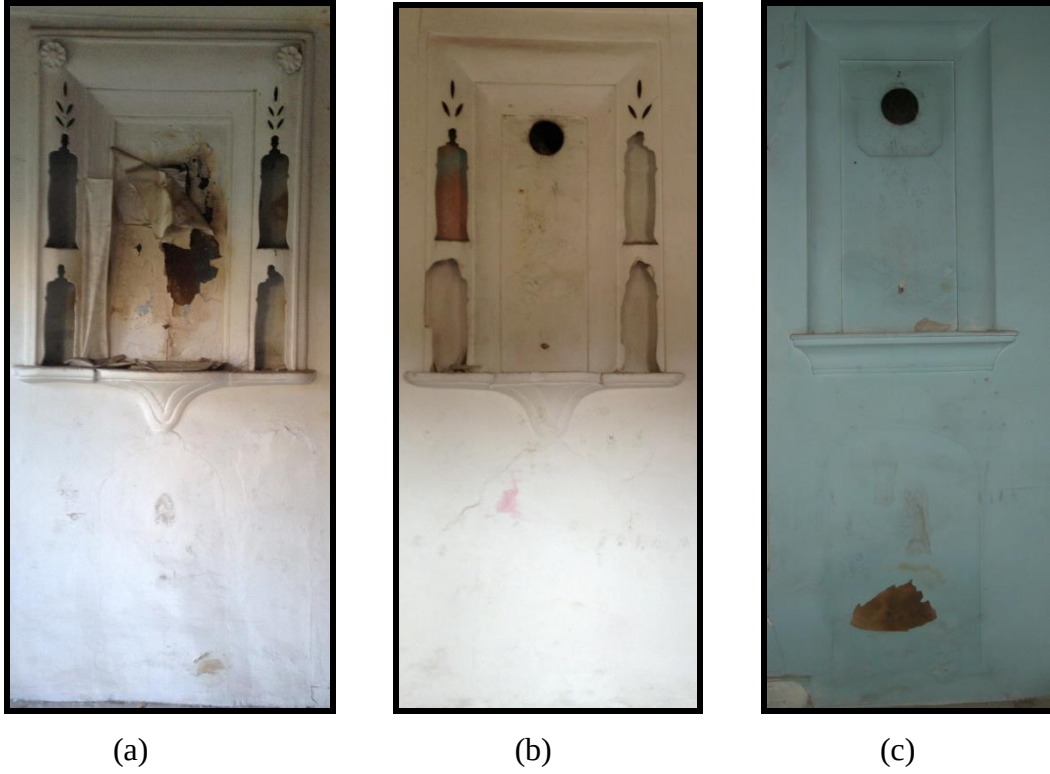
1. Z01, Z10 nolu odalarda bulunan ocaklar yemek pişirme amaçlı olarak düzenlenmiştir. Z01 nolu mekan mutfak olarak düzenlenmiştir. Üzerinde lambalık ve 0.15m çapında baca deliği bulunmaktadır ( Bkz.Resim 4.175.)
2. 101, 102, 104, 108 nolu oda ocakları ısınma amaçlı düzenlenmiş ocaklardır. Üzerlerinde lambalıklar ve 0.15 m çapında baca deliği vardır. 101, 104 ve 108 nolu oda ocakları kapatılmış olup ısınma amaçlı kullanıldıkları düşünülmektedir ( Resim 4.179.).

Resim 4.179. 4. tip lambalıklar (a) 101 mekanı ocağı (b) 104 mekanı ocağı (c) 108 mekanı ocağı

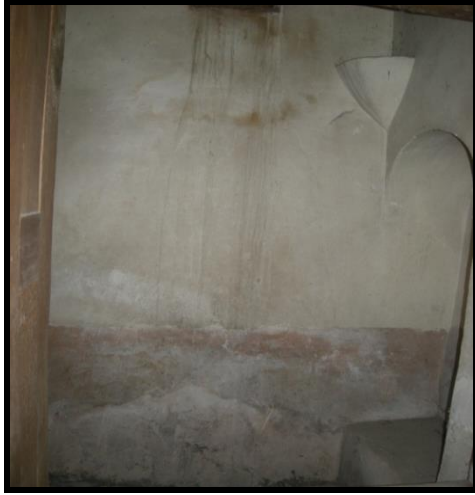
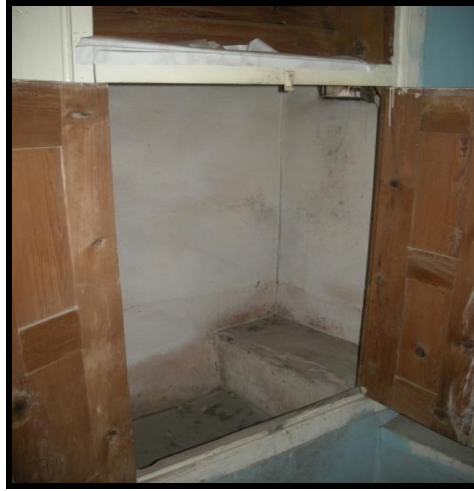
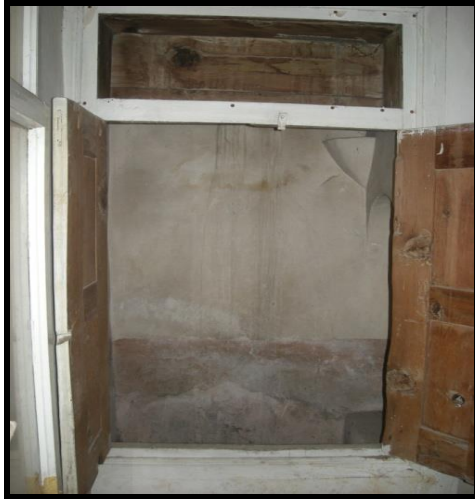
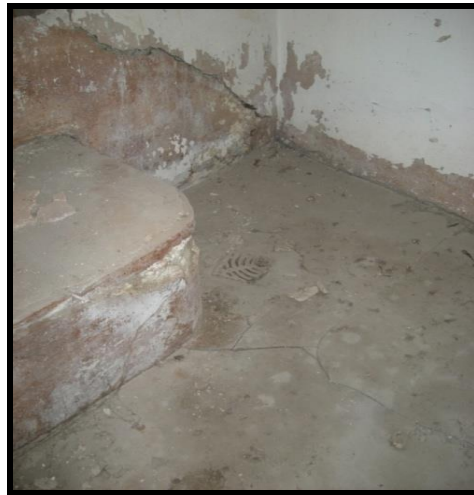
Resim 4.180. Gusülhane örnekleri(a) 102 nolu oda gusülhanesi (b) 108 nolu oda gusülhanesi (c) 102 nolu mekan gusülhanesi (d) Gusülhane döşemesi ve oturma taşı

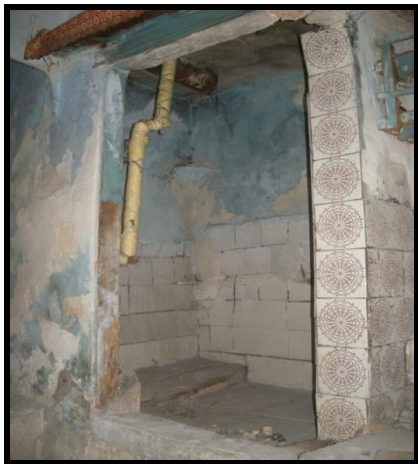
Resim 4.181. Z01 mekanı yıkama nişi, gusülhane

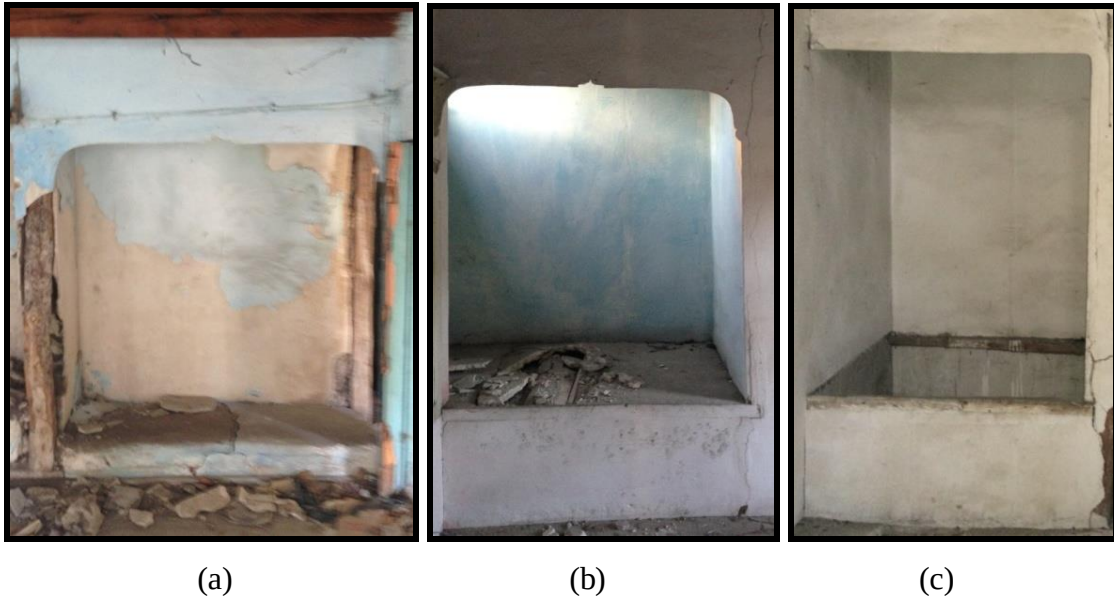
1.Yapıdaki en sade yüklüklerdir. Z01 nolu oda Y2 yüklüğü 0.65m derinliğinde, 1.50m genişliğindedir. Alçıdan alınlığı vardır. 104 nolu oda Y2 yüklüğü 1.28 m derinliğinde 2.00m yüksekliğindedir. Alçıdan alınlığı vardır. Konağın en büyük yüklüğüdür. Sözlü kaynaktan 104 nolu odanın aile büyüklerinin odası olduğu öğrenilmiştir. 106 nolu oda yüklüğü diğer iki yüklüğe göre sadedir. 1.07 m derinliğinde 1.23m genişliğinde 2.20m yüksekliğindedir. Yüklük döşemesi kaldırılmıştır (Resim 4.182.).

Resim 4.182. 1.tip yüklükler (a)102 mekan yüklüğü (b)102 mekan yüklüğü (c)106 mekan yüklüğü

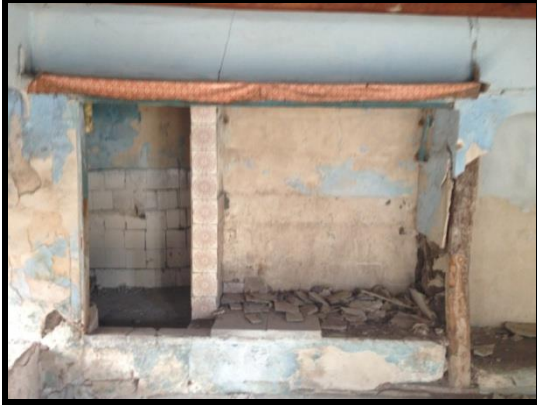
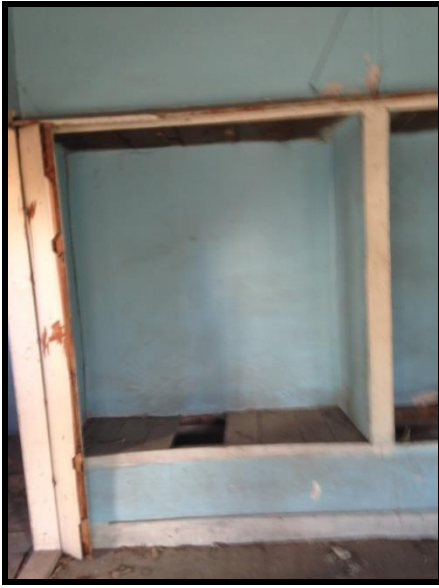
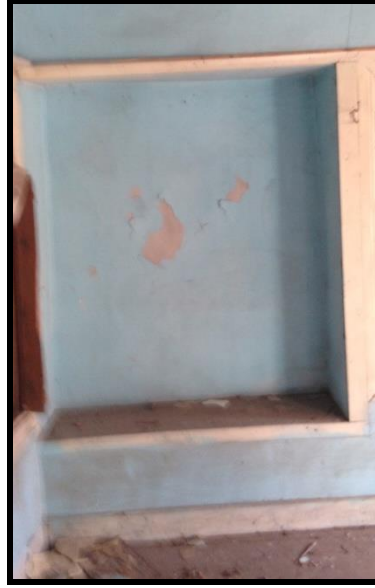
2. Altı kullanılamayan, üstünde ahşap sergen olan yüklüklerdir. Z01 nolu oda Y1 yüklüğü yaklaşık 0.60 m derinliğinde, 1.30 m genişliğinde 1.80 m yüksekliğindedir. 108 nolu oda Y1 yüklüğü 0.63 m derinliğinde 1.50m yüksekliğindedir. Yüklüğün üstünde üçgen motifli ahşap sergen vardır. 108 nolu oda Y3 yüklüğü 0.35 m derinliğinde 1.60 m yüksekliğindedir. Yüklüğün üstünde üçgen motifli ahşap sergen vardır ( Resim 4.183.).

Resim 4.183. 2.tip yüklükler (a) Z01 mekanı y1 yüklüğü (b) 108 mekanı y1 yüklüğü (c) 108 mekanı y1 mekan yüklüğü

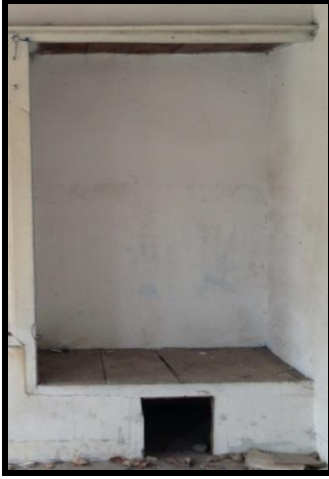
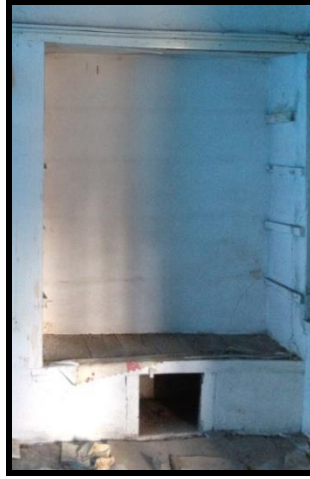
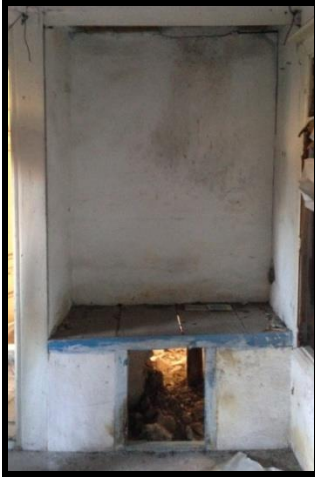
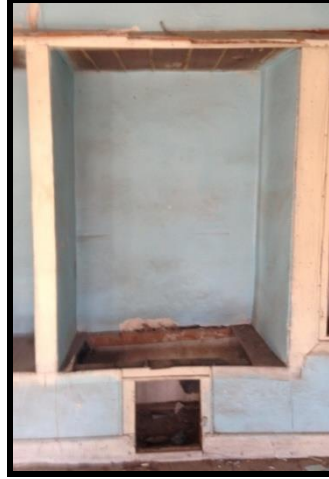
3. Alt kısmı bir kapakla kullanılan yüklüklerdir. 101, 102, 104, 108 nolu odalarda bulunmaktadır. 101 nolu oda yüklüğü 0.60 m derinliğinde 1.70 m yüksekliğinde olup altı bir kapak yardımıyla dolap şeklinde kullanılmıştır. Üstünde ahşap sergen vardır. 102 nolu oda yüklüğü 0.55 m derinliğinde 1.70 m yüksekliğinde olup, yüklük altı bir kapakla dolap olarak kullanılmıştır. Üstünde ahşap sergen vardır. 104 nolu oda Y1 yüklüğü 0.57 m derinliğinde 1.80 m yüksekliğinde olup yüklük altı bir kapak yardımıyla dolap olarak kullanılmıştır. 108 nolu oda Y2 yüklüğü 0.60 m derinliğinde 1.50 m yüksekliğinde olup alt kısımları bir kapak yardımıyla dolap olarak kullanılmıştır. Üzerinde üçgen motifli ahşap sergen vardır (Resim 4.184.).

Resim 4.184. 3.tip yüklükler (a) 101 nolu oda yüklüğü (b) 102 nolu oda yüklüğü  
(c) 104 nolu oda yüklüğü (d) 108 nolu oda yüklüğü

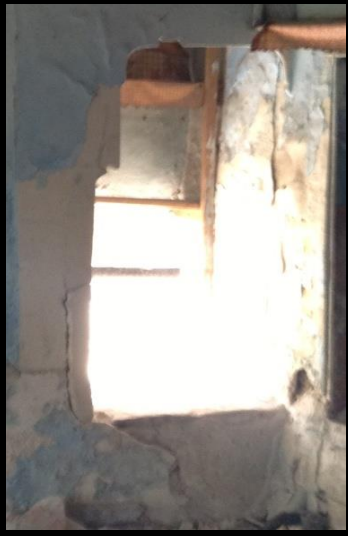
Resim 4.185. Z01 nolu mekan nişindeki terek

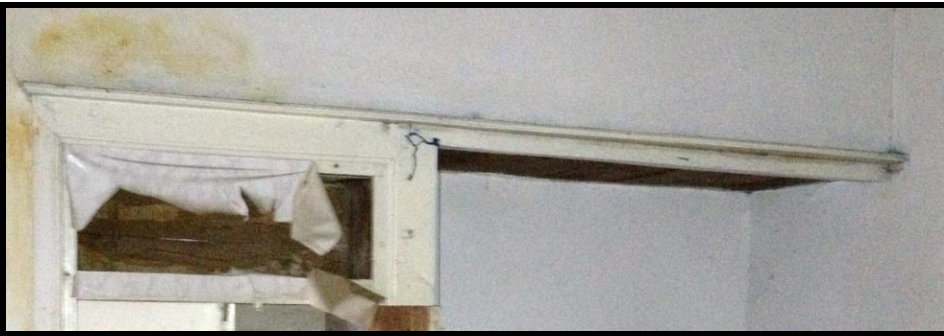
1. Z01 nolu odada bulunan sergen genişliği 0.10 m genişliğinde 0.05m yüksekliğindedir. Ahşap ve sadedir. 101, 102 nolu mekanda ise 0.05m genişliğinde 0.025m yüksekliğinde sade, ahşap sergen vardır ( Resim 4.186.).

Resim 4.186. 102 nolu oda gusülhane ve yüklük üzerindeki ahşap sergen

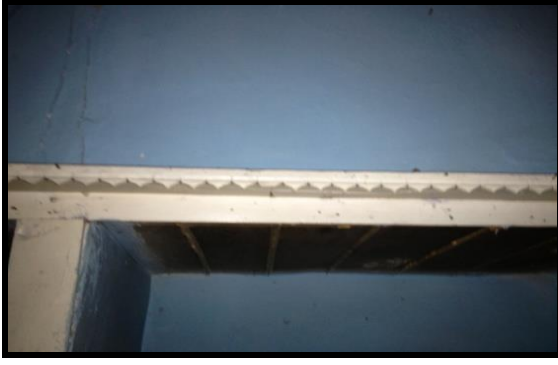
- 2.Üçgen oymalı, süslü sergenlerdir. 108 nolu odada bulunan sergenler bu tipe örnektir. 0.10 m genişliğinde 0.05 m yüksekliğindedir (Resim 4.187.).

Resim 4.187. 108 mekan sergen detayı

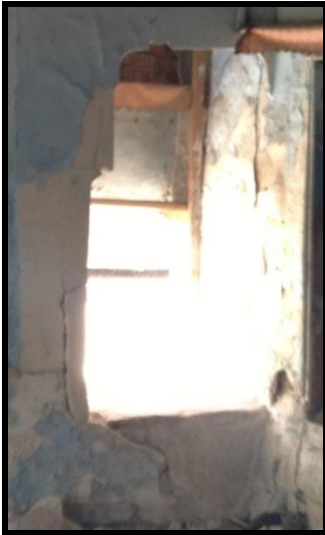
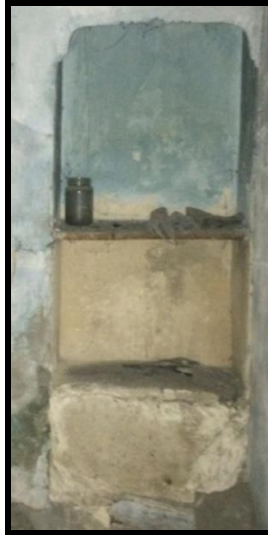
1. Z01 nolu mekan nişi 0.40 m derinliğinde, 0.65 m genişliğinde, 1.30 m yüksekliğindedir. Alçıdan işlemesi vardır. Z09 nolu oda nişi 0.32 m eninde, 0.70 m boyunda, 1.15 m yüksekliğindedir. Alçı işlemesi vardır (Resim 4.188.).

Resim 4.188. 1.tip nişler (a) Z01 mekan nişi (b) Z09 mekan nişi

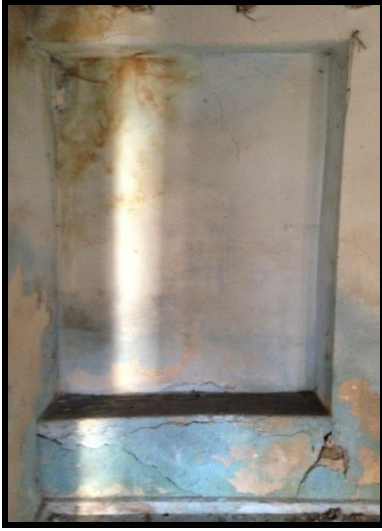
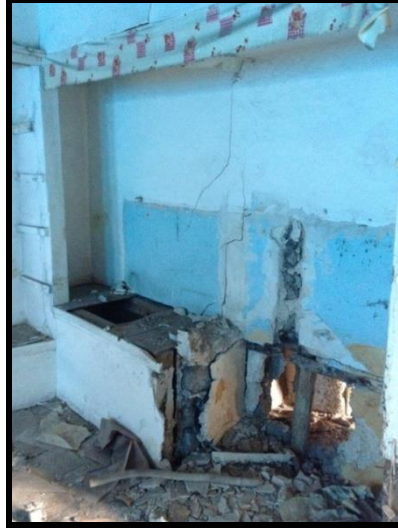
2. Z04 nolu oda nişi 0.32 m derinliğinde, 1.23 m genişliğinde, 1.30 m yüksekliğindedir. 102 nolu mekanda da mutfak tezgahı ve raflara rastlanılmıştır (Resim 4.189. ). Bütün nişlerin duvar, tavan ve tabanları kireç boyalıdır.

Resim 4.189. 2.tip nişler (a) Z04 mekan nişi (b) 102 mekan nişi

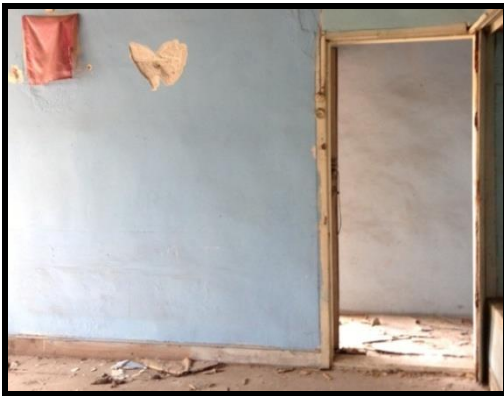
Z01, Z04, Z10, 101, 102, 104, 108 nolu odalarında 0.08 m yüksekliğinde, 0.015m kalınlığında duvar ve döşeme birleşiminde ahşap süpürgelikler vardır. Odaların çoğunda süpürgelikler kaldırılmıştır. Duvarlarda süpürgelik izleri görülmektedir (Resim 4.190.).

Resim 4.190. 108 mekan süpürgeliği

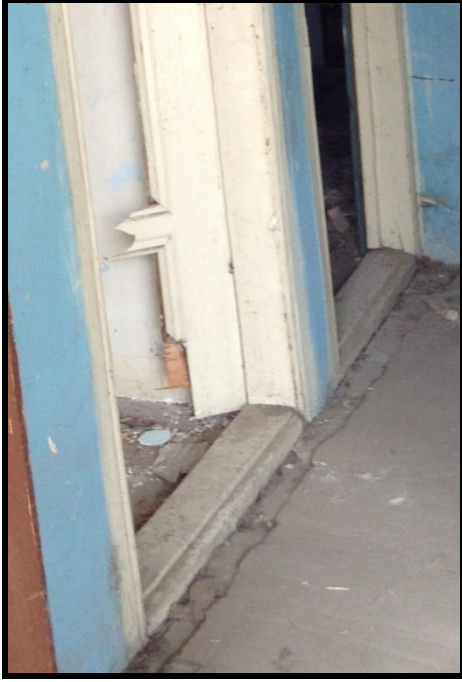
0.015- 0.03m yüksekliğinde ahşap eşik vardır. Birinci kat tüm kapılarında yaklaşık 0.10 - 0.15 m eninde, 0.015- 0.008 m yüksekliğinde ahşap eşikler vardır (Resim 4.191. ).

Resim 4.191. Eşik, 101,102 mekanları

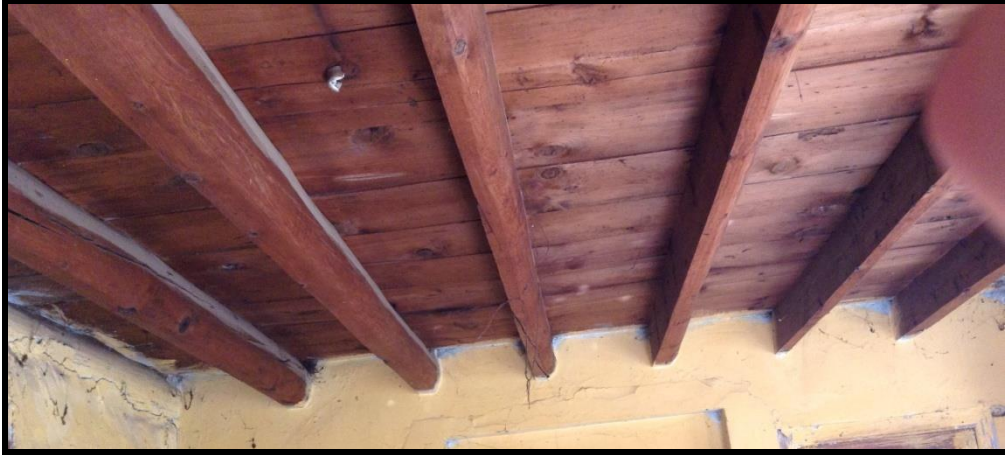
1. Açık tavanlar: Zemin kattaki odalarda görünen tavan tipidir. Z01, Z02, Z04, Z06, Z08, Z09 nolu odalarda bulunmaktadır. Özgündür. Ayrıca bahçedeki depo mekanında da aynı tavan sistemi vardır. Daire ve dikdörtgen kesitli kirişler ve bunların altında bulunan tahtalar taşıyıcı sistemi hakkında bilgi vermektedir. Tavanlarda sehim ve böceklenme görülmektedir (EK1-Şekil 4.7., Şekil 4.9., Resim 4.192.).

Resim 4.192. Z10 mekan tavanı

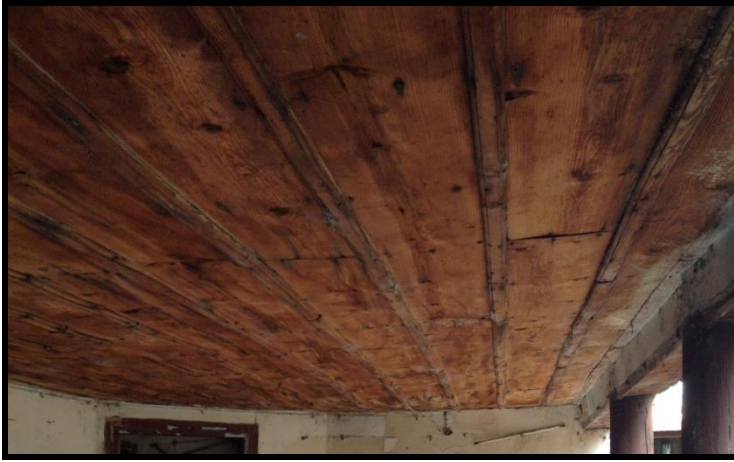
2. Düz tavan: Tavan tablaları uzun cephe hizasında döşenmiştir. Özgündür. Z05, Z11, 103, 105 ve 107 nolu hollerde düz tavan örneği görülmektedir. Z03 ve Z07 nolu hollerde ise boyalı düz tavan görülmüştür ( EK 1-Şekil 4.7., Şekil 4.9., Resim 4.193.).

Resim 4.193. Z11 sofa tavanı

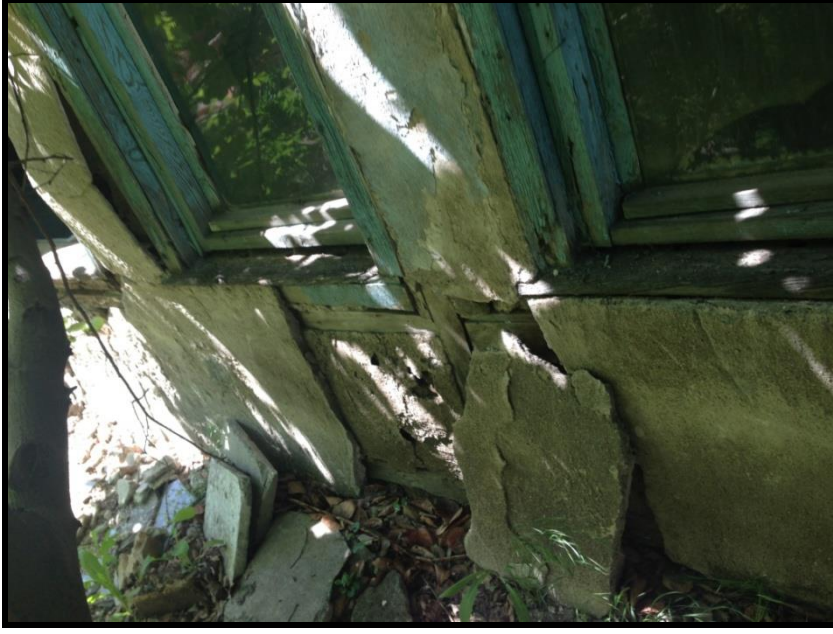
Resim 4.199. Bozulma, Z01 nolu oda pencereleri

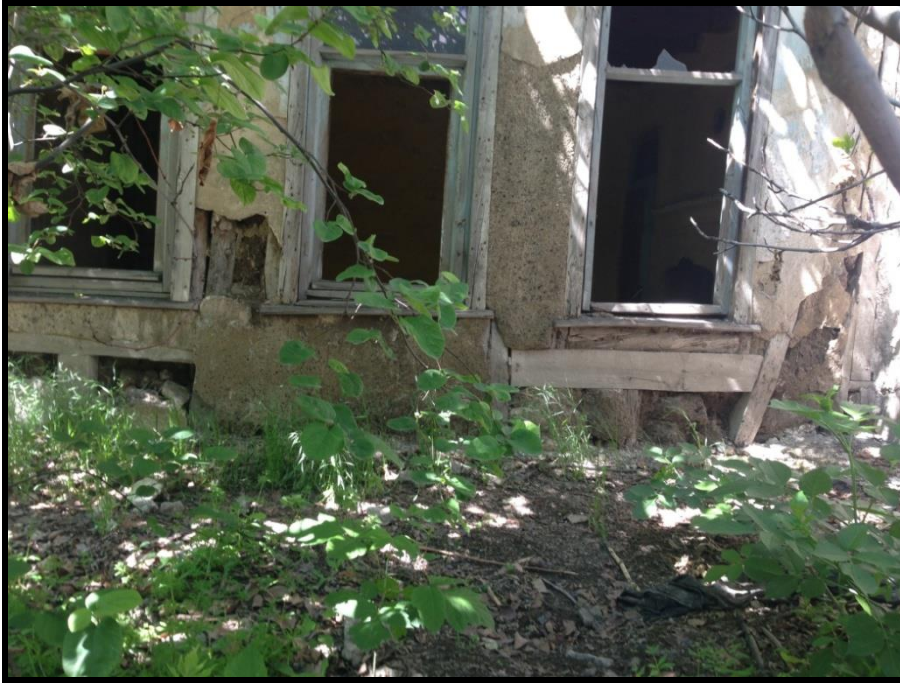
Resim 4.200. Bozulma, Z10 nolu oda pencereleri

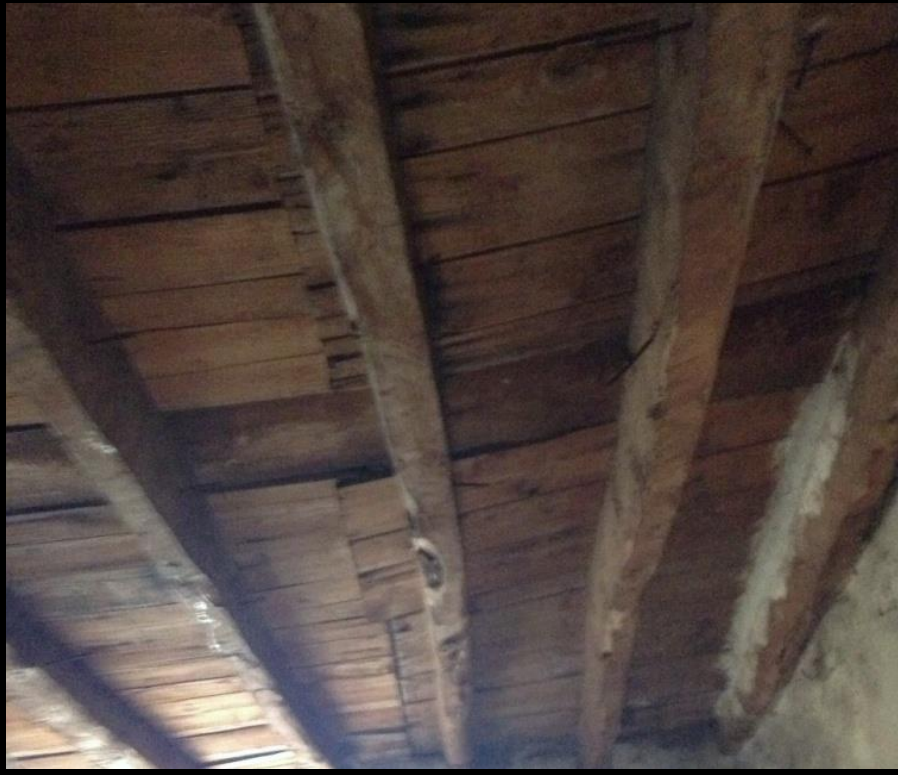
Resim 4.201. Sehim, Z02 nolu oda tavanı

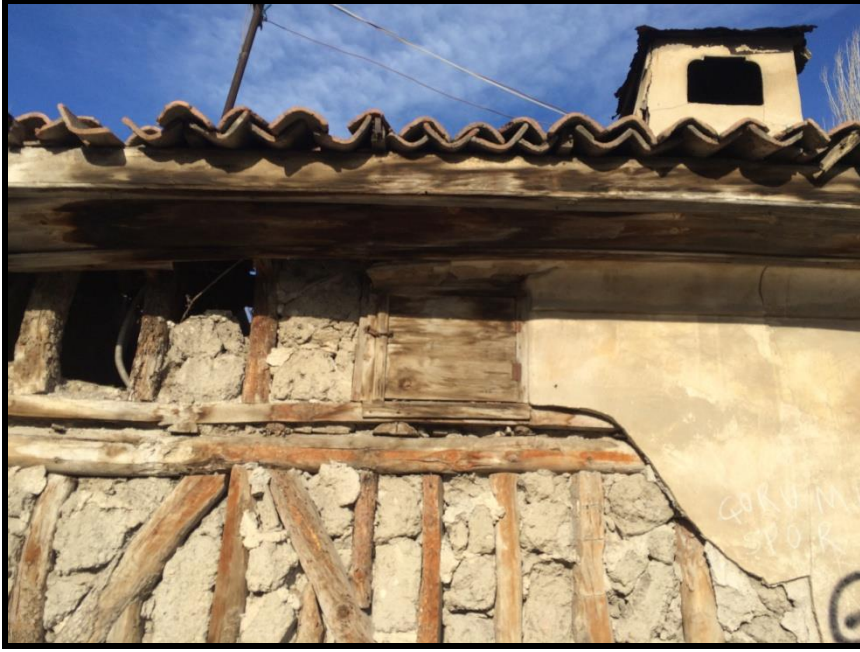
Resim 4.205. Bozulmalar, tandır yanındaki bahçe duvarı

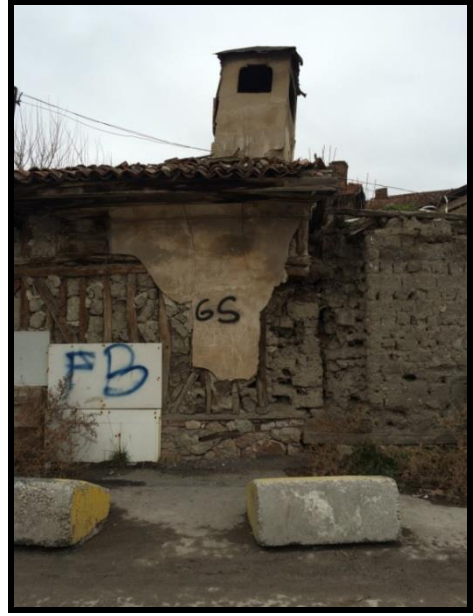
Resim 4.207. Bozulma, tandır bacası

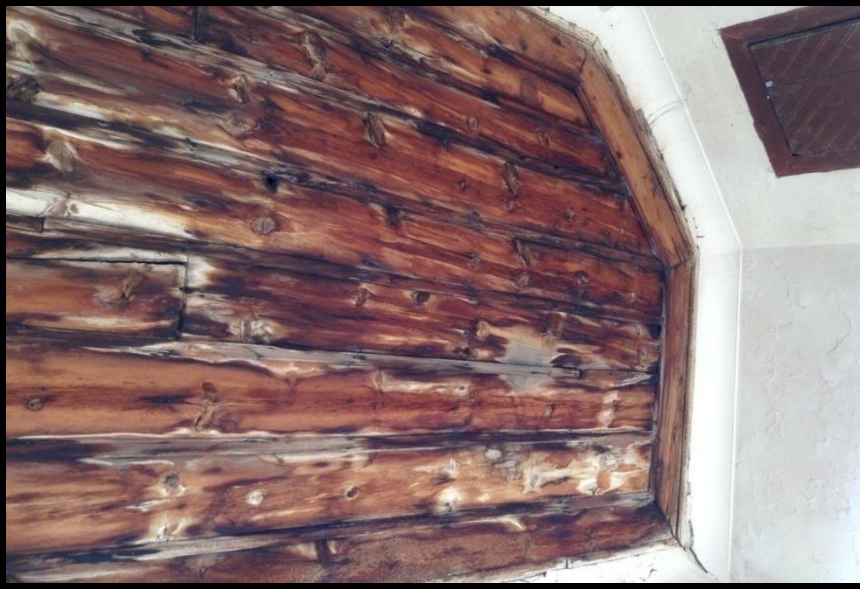
Resim 4.208. Çürüme, 109 sofa tavanı

Sofa tavanı yağmur ve kardan dolayı nemlenmiş, çürümüş ve deformasyona uğramıştır. Ahşap çatlaklar vardır. Rüzgar ve yağmur nedeniyle pencere camları kırılmış, ahşap kanatlar deformasyona uğramıştır. Çatı örtüsü rüzgar, yağmur, kar gibi atmosferik nedenler sonucu deformasyona uğramış, kiremitler kırılmıştır. Bacalarda kırılma vardır. Bina giriş saçağında sehim vardır. Ahşap çatkılı kerpiç dolgu sistemiyle yapılmış bahçe duvarında da malzeme boşalması ve sehim görülmektedir. Depo tavanı ve duvarları deformasyona uğramış, malzeme boşalması ve sehim meydana gelmiştir. İç mekanda ise nemden kaynaklı kabarma, çiçeklenme ve boya dökülmesi meydana gelmiştir. Merdiven alanında taban ve duvar detayı birbirinden ayrılmıştır. Duvarlarda strüktürel çatlaklar görülmüştür. İnsandan kaynaklı bozulmalarda görülmektedir. Dolap kapakları, kapı kanatları, bazı pencere kanatları kaldırılmıştır. Bazı odalarda ocak doldurulmuş ve kapatılmıştır. Birinci kat 103 nolu kapı değiştirilmiştir.

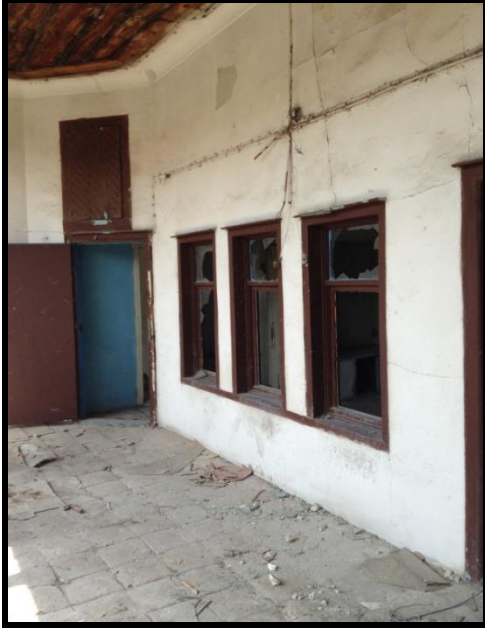
Resim 4.209. Kırılma, 104 pencereleri
