**ÇORUM İLİ SATICI KONAĞI RESTORASYON ÖNERİSİ**

**YÜKSEK LİSANS TEZİ  
MİMARLIK ANA BİLİM DALI**

**GAZİ ÜNİVERSİTESİ  
FEN BİLİMLERİ ENSTİTÜSÜ**

**ŞUBAT 2015**

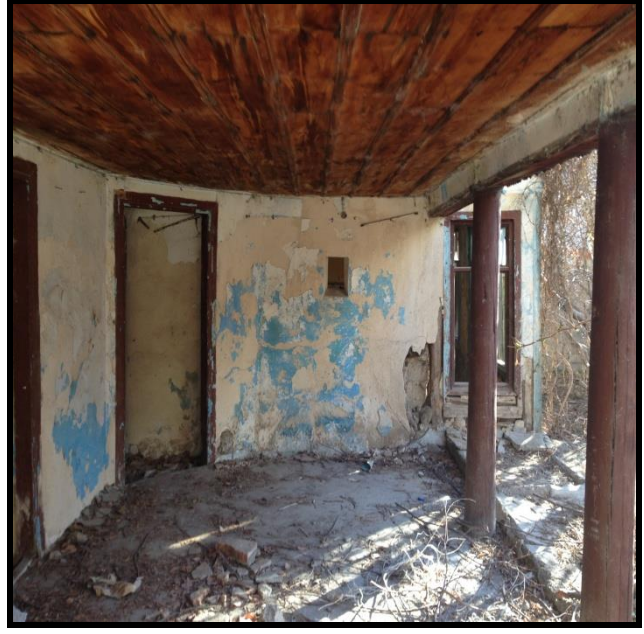
Resim 4.210. Boya dökülmesi, Z11 duvarları

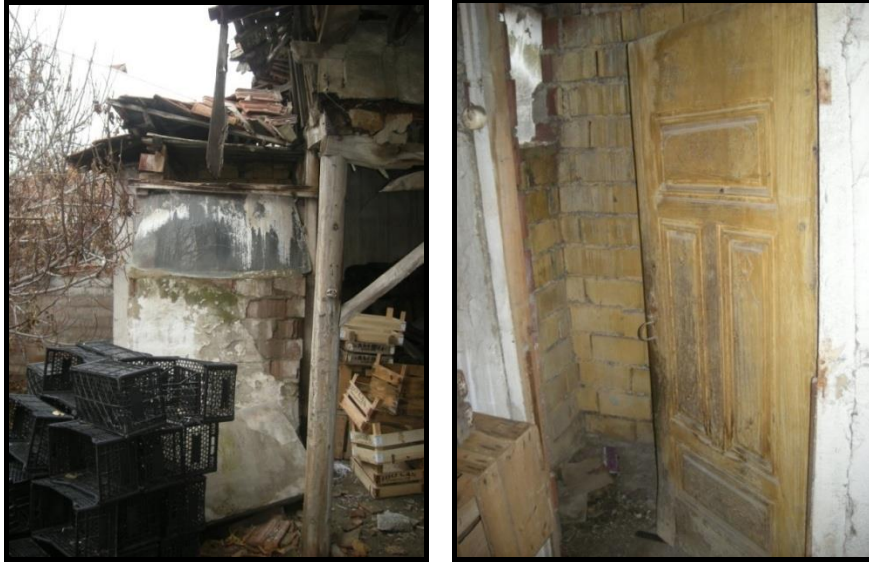
Resim 6.2. Satıcı konağı özgün hela kapısı

Çamaşır yıkama taşı da avluda görülmüş olup yerinde değildir. Karşılatırmalı çalışma sonucunda çamaşır yıkama taşının haymalık birimi içinde, tandır duvarı önünde olduğuna karar verilmiş ve restitüsyon projesine işlenmiştir (Şekil 6.4.). Avluda bulunan mevcut hela tuğladan yapılmıştır. Adem Satıcı'dan alınan bilgiler, yapıdaki izler ve karşılatırmalı çalışma sonucu özgün hela mekanının haymalık içinde bölücü bir duvarla, bina girişinin batısında bulunduğu düşünülmektedir. Bu nedenle tandırın yanındaki helanın özgün olmadığına karar verilmiş ve hela restitüsyon projesinde kaldırılmış, ağır içindeki özgün yerine çizilmiştir. Eski fotoğraflarda görülen hela kapısının, özgün planda da helada kullanılışı düşünüldüğünden restitüsyon projesine işlenmiştir (Şekil 6.4.).

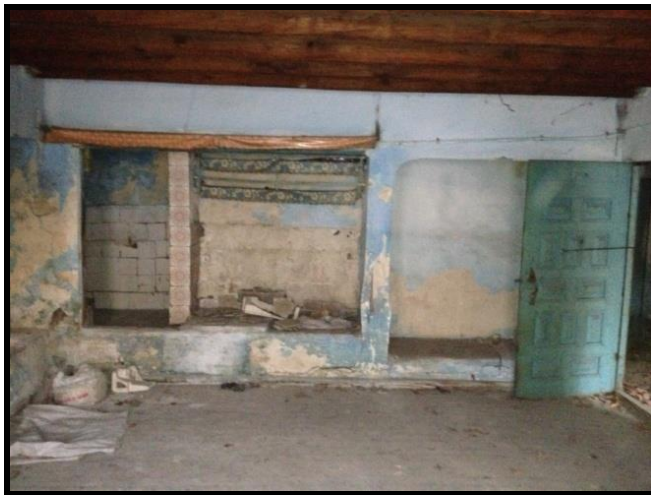
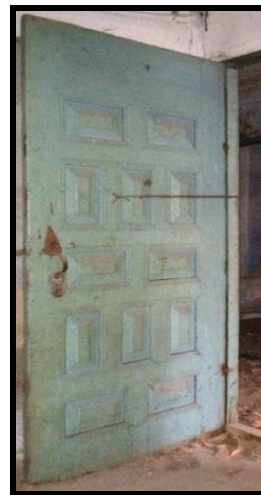
Resim 6.3. Z01 nolu oda kapısı

*Z01 nolu mutfak* mekanının kaldırılmış D1 ve D2 dolap kapakları karşılaştırmalı çalışma ve eski fotoğraflar doğrultusunda restitüsyon projesinde tamamlanmıştır (Resim 6.3.). K.Z01.1 nolu kaldırılan kapı kanadı eski fotoğraflar ve karşılaştırmalı çalışma sonucu tamamlanmıştır ( Resim 6.4. ). Yıkama yerindeki seramiklerin karşılaştırmalı çalışma sonucu sonradan eklendiği tespit edildiğinden restitüsyon projesinde kaldırılmıştır. Yapıdaki izler ve sözlü kaynaktan alınan bilgiler sonucu yıkama yeri olarak düzenlenen bu kenarın gusülhane olduğu düşünülmektedir. Restitüsyon projesinde bu şekilde gösterilmiştir. DV4 duvarında bulunan nişlerdeki eksilen kısımlar kendi içindeki izlere göre tamamlanmıştır. P.Z01.2, P.Z01.2 nolu pencerelerdeki camlar restitüsyonda tamamlanmıştır. Kanatlar diğer pencerelere göre tamamlanmıştır. Ahşap pervaz ve pencereler arası ahşap bordür duvardaki izlere göre restitüsyonda tamamlanmıştır. Pencere kasalarında görülen parmaklık izleri nedeniyle yapılan araştırmayla, karşılaştırmalı çalışma ve yapıdaki izler göz önüne alınarak korkuluklar restitüsyon projesinde tamamlanmıştır. Ahşap süpürgelik DV2 duvarındaki izleri takip ederek restitüsyonda tamamlanmıştır. Tavandaki elektrik tesisatı karşılaştırmalı çalışmalar sonucu yapıya sonradan eklendiği anlaşıldığından restitüsyonda kaldırılmıştır.

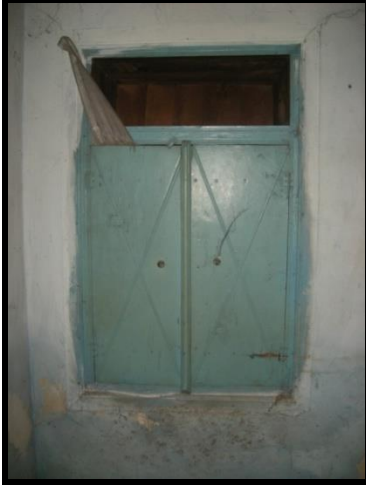
Resim 6.4. Z01 nolu oda dolabı

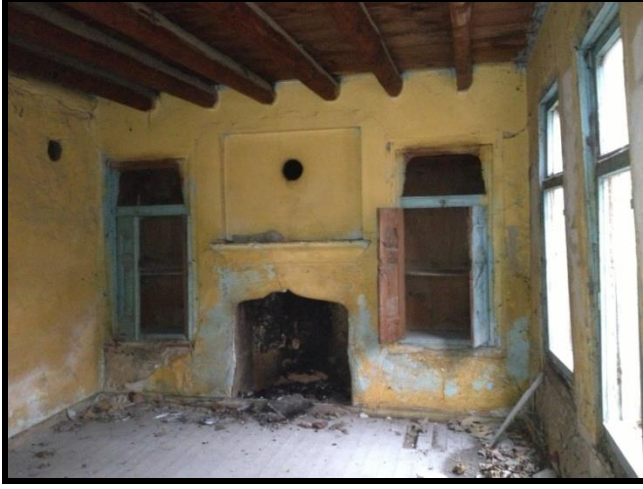
Resim 6.5. Z10 nolu mekan dolapları

*Z10 nolu oda* mekanında D1, D2 dolap kapakları yapıdaki izler ve eski fotoğraflar doğrultusunda restitüsyonda tamamlanmıştır (Resim 6.5.). P.Z10.1 camları, P.Z10.2, P.Z10.2, P.Z10.2 nolu pencerenin kanadı odadaki diğer pencerelere göre restitüsyonda tamamlanmıştır. Pencere kasalarında görülen parmaklık izleri nedeniyle yapılan araştırmayla, karşılaştırmalı çalışma ve yapıdaki izler göz önüne alınarak korkuluklar restitüsyon projesinde tamamlanmıştır. Oda taban döşemesinde ahşapta meydana gelen kayıp yapıdaki izler sonucu restitüsyonda tamamlanmıştır.

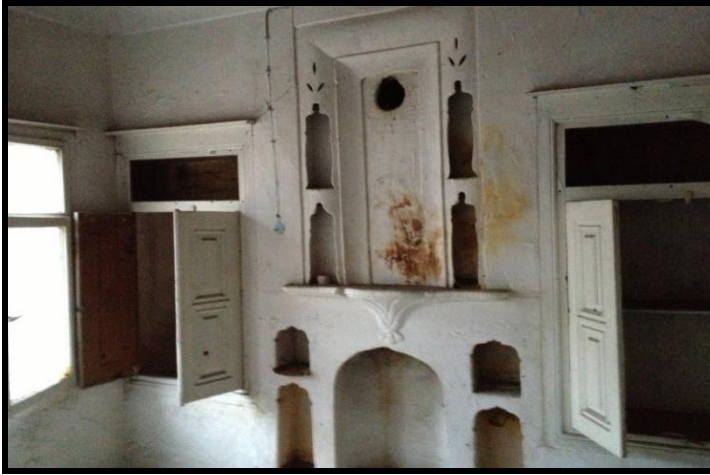
Resim 6.6. 101 nolu oda dolap kapakları

*101 nolu odada* DV3 duvarında bulunan D1, G1 dolap kapakları yapı içindeki karşılaştırmalı çalışma ve fotoğraflar sonucunda restitüsyonda tamamlanmıştır (Resim 6.6.). Kaldırılan K101.1 nolu kapı kanadı yapıdaki karşılaştırmalı çalışma ve fotoğraflar doğrultusunda restitüsyonda tamamlandı (Resim 6.7.). Kapatılan ocak restitüsyonda açılmıştır. P101.3, P101.4 nolu pencerelerdeki camlar restitüsyonda tamamlanmıştır. P101.3, P101.4, P101.5 nolu pencereler arasındaki bordürler yapıdaki izlere göre restitüsyonda tamamlanmıştır. Odanın tüm duvarlarındaki ahşap süpürgelik yapıdaki karşılaştırmalı çalışma ve izler doğrultusunda restitüsyonda eklendi. Oda tavan döşemesinde bulunan elektrik tesisatının karşılaştırmalı çalışmalar sonucu yapıya sonradan eklendiği tespit edildiğinden restitüsyonda kaldırılmıştır.

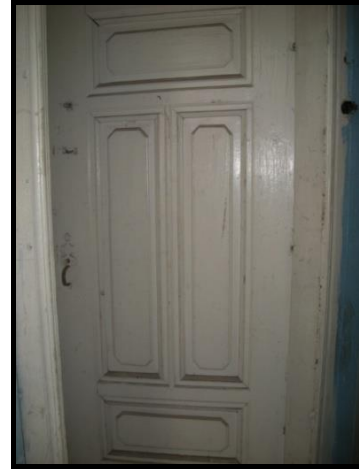
Resim 6.7. 101 nolu oda kapısı

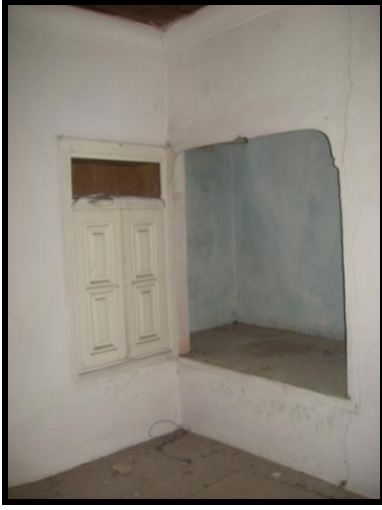
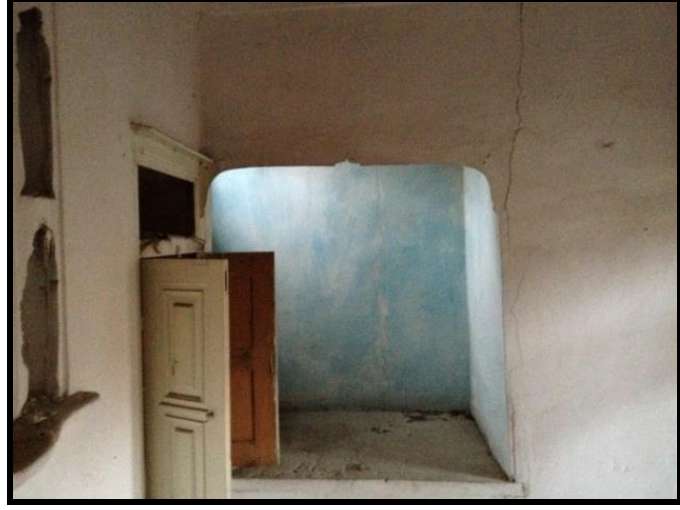
Resim 6.8. 104 mekan dolabı

*104 nolu oda mekanı* DV1 duvarındaki niş altındaki kapak kaldırılmıştır. Eski fotoğraflar doğrultusunda kaldırılan kapak, yapı izindeki boyutlarda restitüsyonda tamamlanmıştır (Resim 6.8). DV1 duvarındaki elektrik tesisatı yapıya sonradan eklendiği için restitüsyonda kaldırılmıştır. DV2 nolu duvardaki D1ve G1 dolap kapakları yapıdaki izler, karşılaştırmalı

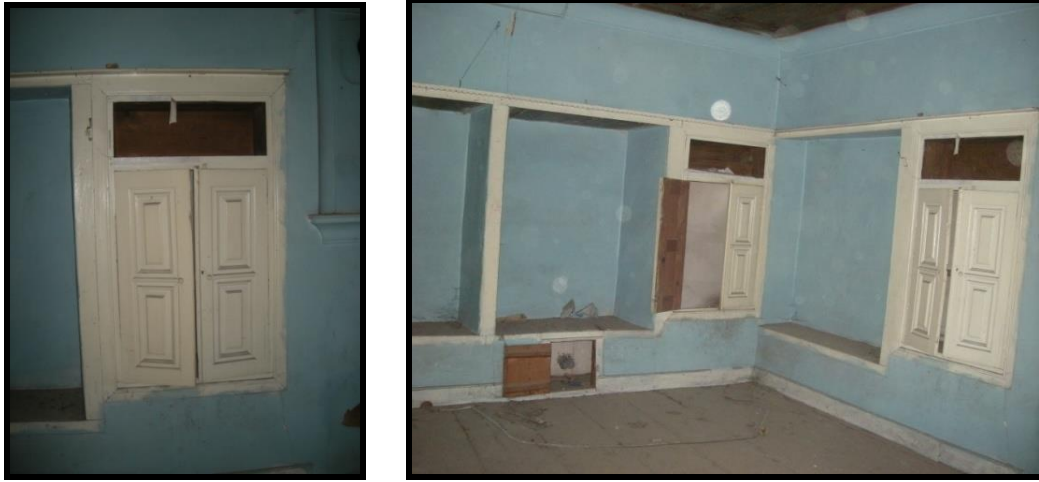
Resim 6.10. 108 mekan dolap kapakları

*108 nolu başoda* Y1, Y2 taban döşemelerindeki eksiklikler yapıdaki karşılaştırmalı çalışma sonucu restitüsyonda tamamlanmıştır. G1 dolap kapakları yapıdaki izler ve eldeki fotoğraflara göre restitüsyonda eklenmiştir (Resim 6.10.). Gusülhanedeki P108.5 nolu pencere camları restitüsyonda eklenmiştir. DV1 duvarı üzerinde boydan boya bulunan sergenin parçalanmış kısımları fotoğraflara ve yapıdaki izlere göre restitüsyonda tamamlanmıştır. DV2 duvarında bulunan dolap kapakları yapıdaki karşılaştırmalı çalışma, fotoğraflar sonucu restitüsyonda eklenmiştir. DV2 yüklük üzerinde bulunan sergen yapıdaki izler ve sonucunda restitüsyonda tamamlanmıştır. DV2 duvarındaki kapatılmış ocak restitüsyonda açılmıştır. DV3 duvarında bulunan P108.1 nolu pencere kanadı yapıdaki karşılaştırmalı çalışma sonucu restitüsyonda tamamlanmıştır. P108.1, P108.2, P108.3 nolu pencere altlarındaki pervaz eksikleri yapıdaki karşılaştırmalı çalışma sonucu restitüsyonda tamamlanmıştır. Pencere altındaki ahşap bordür yapıdaki izler sonucu restitüsyonda tamamlanmıştır. Odadaki süpürgelik DV2 duvarındaki izlerden yola çıkarak restitüsyonda tamamlanmıştır. DV3 duvarındaki elektrik tesisatı özgün olmadığından restitüsyonda kaldırılmıştır. Tavandaki elektrik tesisatı karşılaştırmalı çalışmalar sonucu yapıya sonradan eklendiği tespit edildiğinden restitüsyonda kaldırılmıştır. Oda taban döşemesinde ahşapta meydana gelen kayıp yapıdaki izler sonucu restitüsyonda tamamlanmıştır. K108.1 nolu kapı kanadı yapı içi karşılaştırmalı çalışma sonucu ve eski fotoğraflar doğrultusunda restitüsyonda tamamlanmıştır.

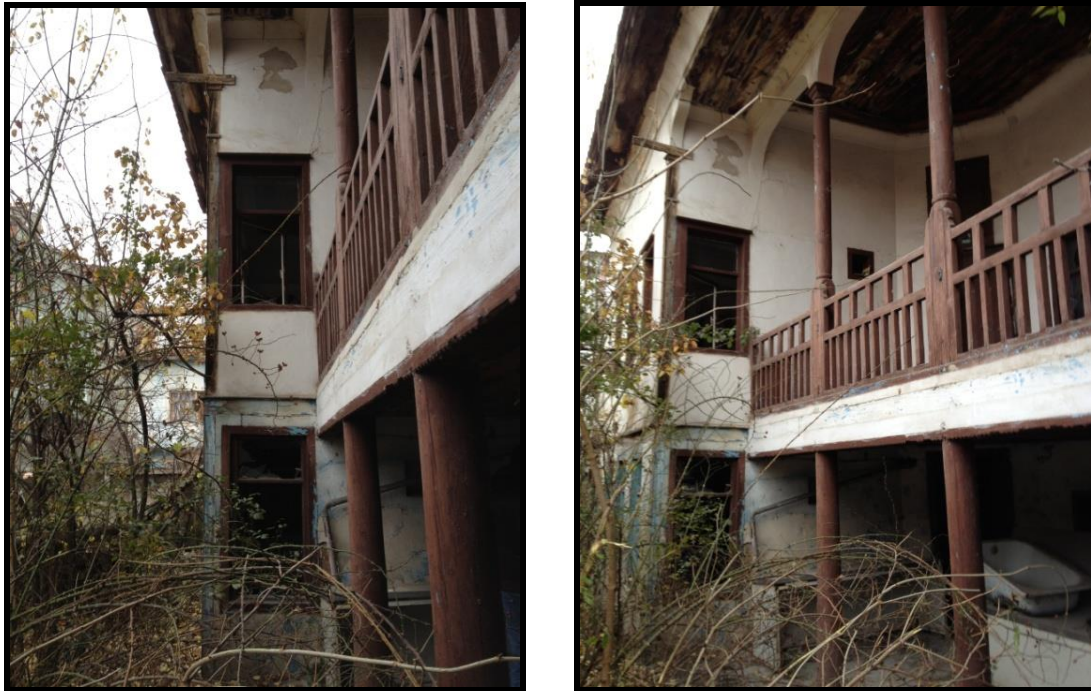
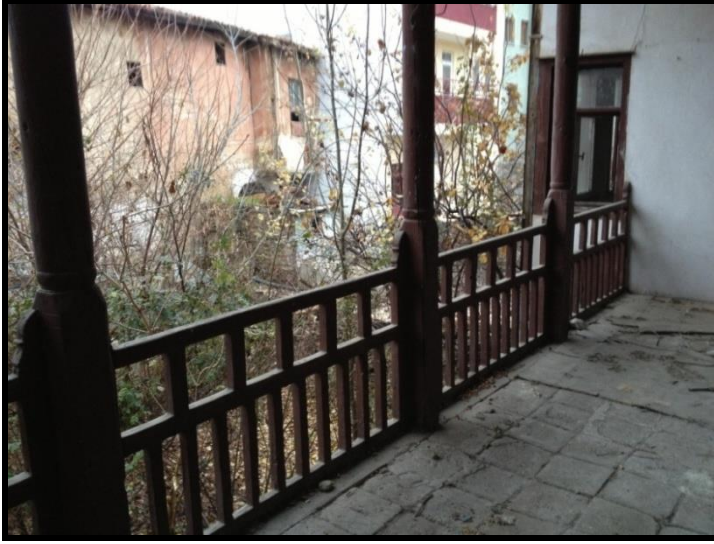
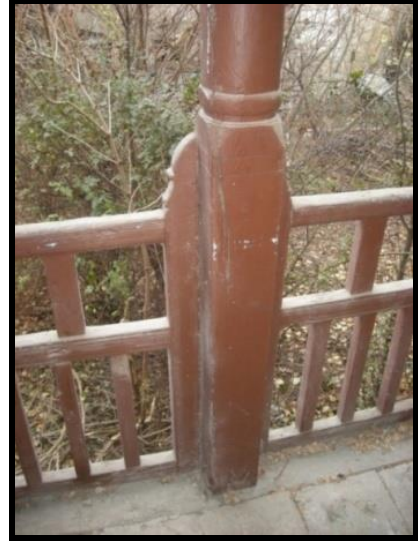
Resim 6.11. 109 sofa korkulukları(a) 109 sofa korkulukları (b) 109 sofa korkulukları (c) 109 sofakorkuluk detayı

109 nolu sofa mekanında bulunan ahşap korkuluklar yapıdaki izler ve fotoğraflar doğrultusunda restitüsyonda tamamlanmıştır (Resim 6.11.). DV3 duvarındaki elektrik tesisatının karşılaştırmalı çalışmalar sonucu yapıya sonradan eklendiği tespit edildiği için restitüsyonda kaldırılmıştır.

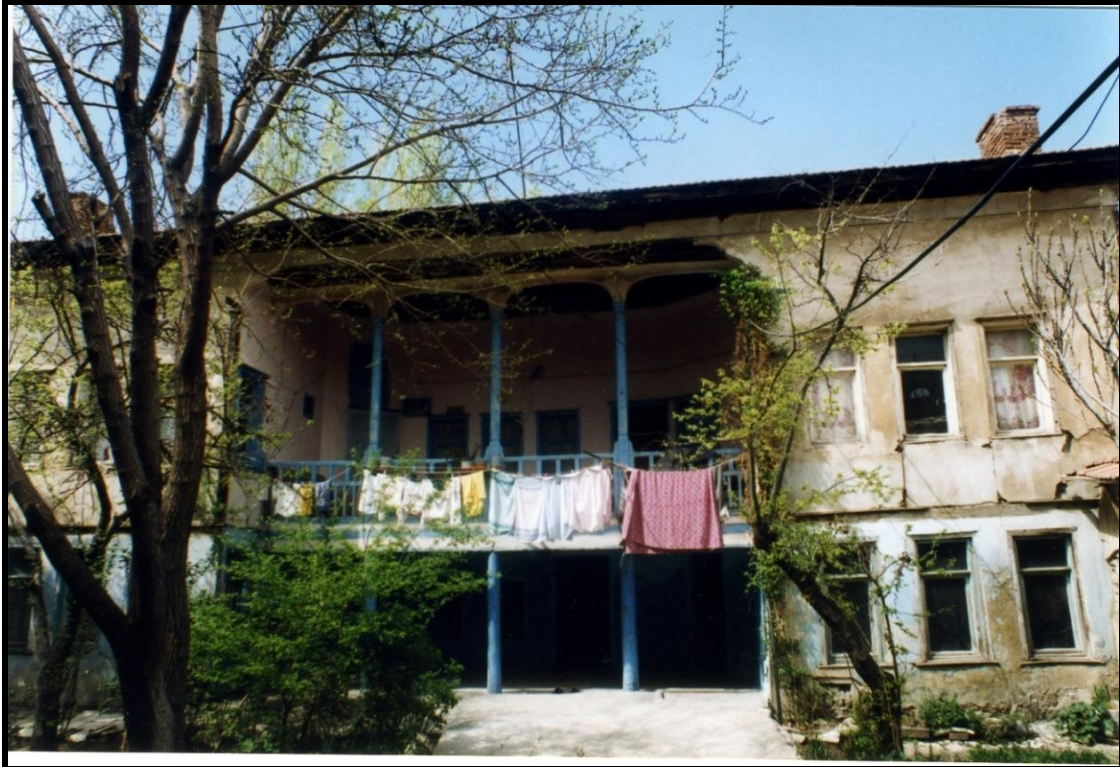
Resim 6.12. Satıcı konağı 15-20 yıl önceki fotoğrafı [18]

Güneybatı cephesinde (ön cephe) görülen malzeme boşalması restitüsyonda tamamlanmış ve sıva çatlakları düzeltilmiştir. Sofanın alnındaki alçı malzemedeki boşalmalar restitüsyonda tamamlanmıştır. Sofadaki korkuluklar eski resimlere göre tamamlanmıştır (Resim 6.12. ).

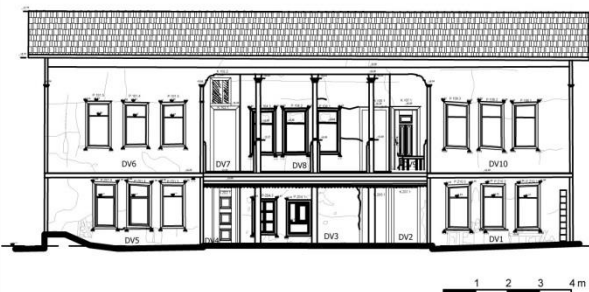
Çizelge 4.1. Yapı dış tanımlama çizelgesi

Konağın ön (güneybatı) cephesidir. Cephe 1661cm uzunluğunda, 587cm yüksekliğindedir. Bu cephe yapının en süslü cephesidir. Zemin katta üçlü gruplar halinde iki kolda 6 adet pencere, ve iki adet sofaya bakan pencere, bir adet kapı ve iki adet kapı boşluğu vardır. Birinci katta üçlü gruplar halinde 9 adet tip pencere, iki adet kapı ve bir adet kapı boşluğu vardır. Zemin kat ve birinci katta sofada üçer adet ahşap kolon vardır. Kolonlarda çatlıklar vardır. Birinci kattaki ahşap kolonlar arasında bulunan korkulukların büyük bölümü kaldırılmıştır. Zemin katta malzeme boşalmaları vardır. Cephe genelinde çatlıklar vardır. Cephedeki köşe ve kat silmeleri deformasyona uğramıştır. Cephe oldukça hasarlıdır.

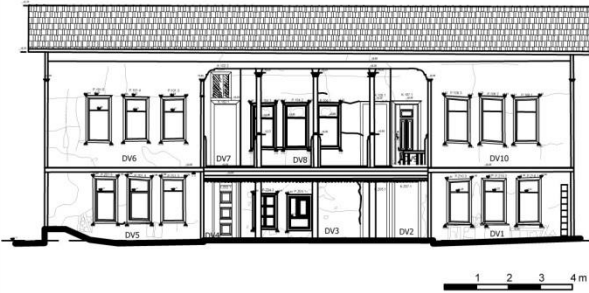
Çizelge 4.3. Yapı dış tanımlama çizelgesi

Konağın ön (güneybatı) cephesidir. Cephe 1661cm uzunluğunda, 587cm yüksekliğindedir. Bu cephe yapının en süslü cephesidir. Zemin katta üçlü gruplar halinde iki kolda 6 adet pencere, ve iki adet sofaya bakan pencere, bir adet kapı ve iki adet kapı boşluğu vardır. Birinci katta üçlü gruplar halinde 9 adet tip pencere, iki adet kapı ve bir adet kapı boşluğu vardır. Zemin kat ve birinci katta sofada üçer adet ahşap kolon vardır. Kolonlarda çatlıklar vardır. Birinci kattaki ahşap kolonlar arasında bulunan korkulukların büyük bölümü kaldırılmıştır. Zemin katta malzeme boşalmaları vardır. Cephe genelinde çatlıklar vardır. Cephedeki köşe ve kat silmeleri deformasyona uğramıştır. Cephe oldukça hasarlıdır.

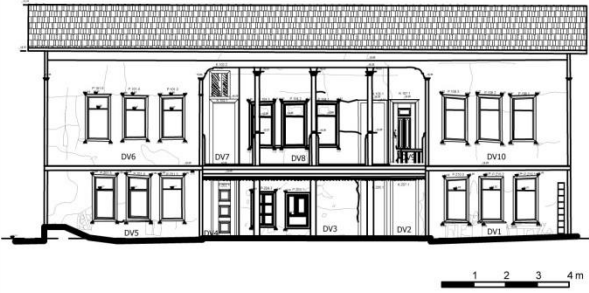
Çizelge 4.4. Yapı dış tanımlama çizelgesi

| | <p>Konağın ön (güneybatı) cephesidir. Cephe 1661cm uzunluğunda, 587cm yüksekliğindedir. Bu cephe yapının en süslü cephesidir. Zemin katta üçlü gruplar halinde iki kolda 6 adet pencere, ve iki adet sofaya bakan pencere, bir adet kapı ve iki adet kapı boşluğu vardır. Birinci katta üçlü gruplar halinde 9 adet tip pencere, iki adet kapı ve bir adet kapı boşluğu vardır. Zemin kat ve birinci katta sofada üçer adet ahşap kolon vardır. Kolonlarda çatlaklar vardır. Birinci kattaki ahşap kolonlar arasında bulunan korkulukların büyük bölümü kaldırılmıştır. Zemin katta malzeme boşalmaları vardır. Cephe genelinde çatlaklar vardır. Cephedeki köşe ve kat silmeleri deformasyona uğramıştır. Cephe oldukça hasarlıdır.</p> |

| YERİ | ADI | FORMU | X | Y | Z | T | A | TU | KE | BS | AB | KİS | AS | KA | NOTLAR | A | B | C | RESİM NO |
|---|---|---|---|---|---|---|---|---|---|---|---|---|---|---|---|---|---|---|---|
| DV6<br>■ Özgün<br>□ Özgün Değil | KÖ.Sİ | | 10 | 276 | | | ■ | | | | | | | | Ahşap payandaya kadar devam etmektedir. Ahşapta deformasyon meydana gelmiştir,özüdür. | | ■ | | |
| DV7<br>■ Özgün<br>□ Özgün Değil | | | 144 | 371 | 15 | | ■ | | ■ | | | ■ | | | Birinci kat ön cephe köşe duvardır. Üzerinde bir adet kapı ve çatı arasına açılan bir kapı vardır. Çatlaklar ve boya dökülmesi vardır. | | ■ | | |

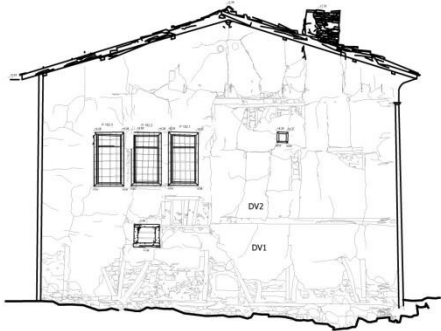
Çizelge 4.7. Yapı dış tanımlama çizelgesi

| | <p>Konağın sol yan (sol) cephesidir. Cephe 958cm uzunluğunda, 605 cm yüksekliğindedir. Bu cephe yapının ikinci detaylı cephesidir. Zemin katta bir adet kare formlu pencere vardır. Birinci katta üçlü tip pencere ve bir adet kare formlu küçük pencere vardır. Pencere üzerinde demir parmaklıklar vardır. Cephede malzeme boşalmaları ve baca delikleri vardır. çatı ve baca deformasyona uğramıştır. Cephe genelinde yoğun çatlaklar vardır. Cephedeki köşe ve kat silmeleri deformasyona uğramıştır. Cephe oldukça hasarlıdır ve yapının en kötü durumda olan cephesidir.</p> |

| ELEMANLAR | | | ÖLÇÜ | | | MALZEME | | | | | | | | DURUM | | | RESİM NO | | | |
|---|---|---|---|---|---|---|---|---|---|---|---|---|---|---|---|---|---|---|--|--|
| <b>DV2</b><br><input checked="" type="checkbox"/> Özgün<br><input type="checkbox"/> Özgün Değil | | | 958,2 | 22 | 416 | | | | | | | | | Ahşap çatıklı kerpiç dolguludur. Sivada çatlamlar,malzeme boşalmaları mevcuttur. İskelet sistem görülmektedir.4 adet pencere bulunmaktadır. | | | | | | |

Batı cephesinde (sol yan cephe) görülen malzeme boşalması restitüsyonda tamamlanmış ve sıva çatlakları düzeltilmiştir. Parçalanmış kat bordürü yapıdaki izlere göre restitüsyonda tamamlanmıştır.

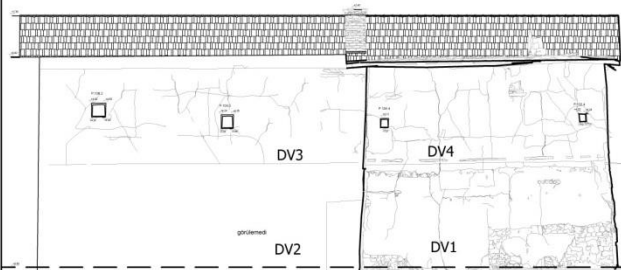
Çizelge 4.9. Yapı dış tanımlama çizelgesi

Konağın arka (kuzeybatı) cephesidir. Cephe 1635cm uzunluğunda, 605 cm yüksekliğindedir. Bu cephenin önündeki parsel otopark olarak kullanılmaktadır. Zemin kat sağırdır. Zemin katta baca delikleri vardır. Birinci katta dört adet küçük kare formu pencereler vardır. Pencere pervazları deformasyona uğramıştır. Çatı ve baca deformasyona uğramıştır. Cephe genelinde yoğun çatlaklar vardır. Cephedeki köşe ve kat silmeleri deformasyona uğramıştır. Cephe oldukça hasarlıdır ve yapının kötü durumda olan cephesidir.

| ELEMANLAR | | | ÖLÇÜ | | | MALZEME | | | | | | | | DURUM | | | | RESİM NO | | |
|---|---|---|---|---|---|---|---|---|---|---|---|---|---|---|---|---|---|---|--|--|
| DV1<br>■ Özgün<br>□ Özgün Değil | | | 729 | 310 | 91 | | | | | | | | | Ahşap çatıklı kerpiç dolguludur. Yüzey tatlı kireç siva ile sıvalıdır. Sivada çatlaklar ve duvarda malzeme boşalması vardır. | | | | | | |
| DV3<br>■ Özgün<br>□ Özgün Değil | | | 902.5 | 304 | 17 | | | | | | | | | Ahşap çatıklı kerpiç dolguludur. Yüzey tatlı kireç siva ile sıvalıdır. Sivada yer yer çatlamalar mevcuttur. | | | | | | |
| DV4<br>■ Özgün<br>□ Özgün Değil | | | 729 | 266 | 34 | | | | | | | | | Ahşap çatıklı kerpiç dolguludur. Yüzey tatlı kireç siva ile sıvalıdır. Sivada yer yer çatlamalar mevcuttur. | | | | | | |

Kuzeybatı (arka) cephesinde görülen malzeme boşalması restitüsyonda tamamlanmış ve sıva çatlakları düzeltilmiştir. Yapıdaki izlerden görülen kat bordürü restitüsyonda tamamlanmıştır.

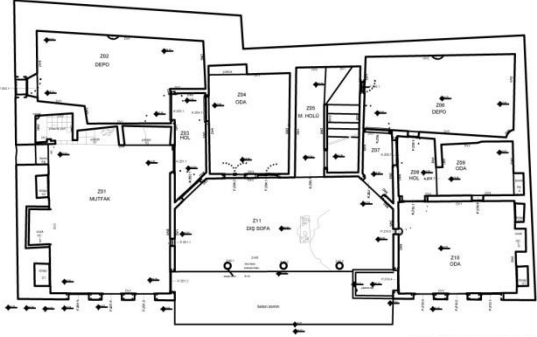
Çizelge 4.15. Yapı iç tanımlama çizelgesi

| MEKAN TANIMLAMA ÇİZELGESİ-Z02 NOLU MEKAN | | | | | | | | | | | | | | | | | | | |
|---|---|---|---|---|---|---|--|---|---|---|--|---|--|---|---|--|---|---|---|
| | | | | | | | | | | | | <p>Yapının sol yan cephesini oluşturan, kömürlük olarak kullanılan mekandır.Bir adet pencere ve lambalık vardır. Duvarlar kireç sıvalıdır ve kötü durumdadır. Duvarda sehim, çatlak ve malzeme boşalmaları vardır. Tavanı ahşap kirişler arası ahşap kaplamadır. Tabanı ise tuğla plak üzerine sap dökülmüştür. odada 102 nolu odaya bağlandığı düşünülen bir tesisat borusu vardır.Oda kapısı ahşap, özgün ve deformasyona uğramıştır.</p> | | | | | | | |

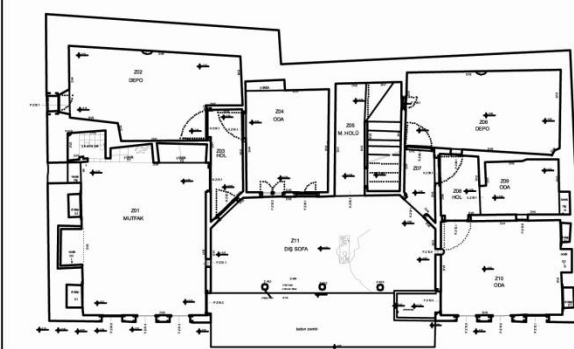
Çizelge 4.20. Yapı iç tanımlama çizelgesi

Yapının deposudur. Cepheleri tamamen sağlamdır. Merdivene bakan bir adet kare formu penceresi vardır. Pencerede ahşap korkuluklar vardır. Odada bir adet lambalık vardır. Duvarları kireç sıvalı olup sehim ve çatlaklar vardır, kötü durumdadır. Tabanı şap üzeri toprak serilidir. Tavanı ahşap kirişler üzeri ahşap kaplamadır. Z08 nolu mekana bakan bir adet kare formu penceresi vardır. Oda kapısı ahşap ve özgündür.

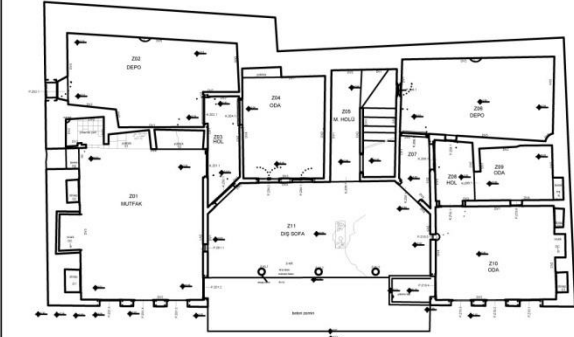
Çizelge 4.25. Yapı iç tanımlama çizelgesi

| MEKAN TANIMLAMA ÇİZELGESİ-Z10 NOLU MEKAN | | | | | | | | | | | | | | | | | | | |
|---|---|---|---|---|---|---|---|---|---|---|---|---|---|--|---|---|--|--|--|
| | | | | | | | | | | <p>Zemin katın ön bahçeye cepheli ikinci odasıdır. Odada 3 adet tip pencere ve sofaya bakan bir adet tip pencere, sofaya akan lambalık üzeri küçük kare formu bir aydınlık penceresi ve lambalık vardır. Hakkı Bilal Konağına bakan cephesi sağır olup duvar iki adet dolap, bir adet ocak, lambalık ve baca deliği vardır. Z09 nolu odaya bakan bir adet iki bölmeli sabit kanatlı pencere vardır. Oda kapısı ahşap olup, özgün değildir. Duvarlar sarı boyalıdır. Boyada dökülmeler vardır. Tavan ahşap kiriler ve ahşap kaplamatahtasından oluşur, taban ahşap kaplamadır.</p> | | | | | | | | | |
| <b>DV3</b><br>■ Özgün<br>□ Özgün Değil | | | 379 | 222 | 20-17 | | | | Ön bahçeye bakan duvardır, üzerinde üç adet pencere vardır. duvarda boşalma ve çatlaklar vardır. | | | | | | | | | | |
| <b>DV4</b><br>■ Özgün<br>□ Özgün Değil | | | 293.5 | 222 | 17 | | | | Z10 mekanının sofaya bakan duvardır. üzerinde İki adet pencere ve bir adet müluk vardır. Duvarda boşalma ve çatlaklar vardır. | | | | | | | | | | |

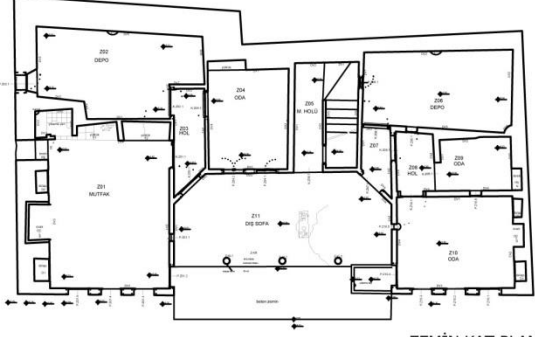
Çizelge 4.26. Yapı iç tanımlama çizelgesi

| MEKAN TANIMLAMA ÇİZELGESİ-Z11 NOLU MEKAN | | | | | | | | | | | | | | | | | | | |
|---|---|---|---|---|---|---|---|---|---|---|---|---|---|---|---|---|---|---|---|
| | | | | | | | | | | | | <p>Zemin kat sofasıdır. Kat planı sofa etrafında iki kolda planlanmıştır. Sofadan yapıya üç adet giriş vardır. İkiisi sağ ve sol kolda bulunan odalar, biri ise üst kata açılan kapıdır. Z01, Z04,Z10 nolu odaların pencereleri sofaya bakmaktadır. Sofada üç adet ahşap kolon vardır. Kolonlar boyalıdır 20cm çapındadır. Kolonlarda çatlaklar vardır.Duvarları sarı boyalı olup, boyada dökülmeler vardır. Tavan ahşap kaplamadır, taban ise şaptır. Tavandaki kirişte ahşap kaplama ve üçgen motifler vardır. Bu ahşaplarda deformasyona uğramıştır. Şapta kırıklar vardır.</p> | | | | | | | |

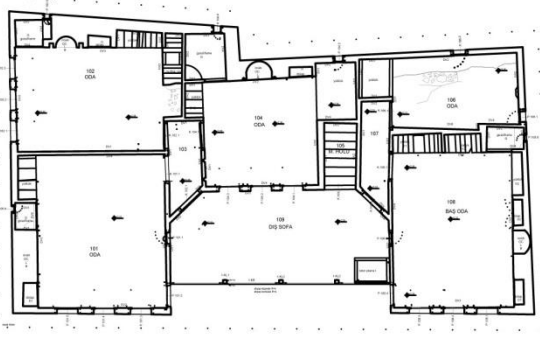
Çizelge 4.30. Yapı iç tanımlama çizelgesi

| MEKAN TANIMLAMA ÇİZELGESİ-101 NOLU MEKAN | | | | | | | | | | | | | | | | |
|---|---|---|---|---|---|---|---|---|---|---|---|---|---|---|---|---|
| | | | | | | | | | | <p>Birinci kat sol koldaki avluya cepheli odadır. Odada avluya bakan üç adet tip pencere vardır. Bir adet sofaya bakan tip pencere ve kare formlu küçük tepe penceresi vardır. pencereler boyalıdır ve deformasyona uğramıştır. Sol yan cepheye bakan duvar üzerinde bir adet dolap, bir adet gusülhane(gusülhane içinde bir adet pencere), bir adet ocak(kapalı), lambalık ve yüklük vardır. Dolap kapakları kaldırılmıştır. Duvarlar beyaz boyalıdır. Odaya açılan kapı kanadı kaldırılmıştır. Tavan ahşap kaplamalı olup, köşe dönüşleri alçıdan yapılmıştır. Taban ahşap kaplamadır.</p> | | | | | | |

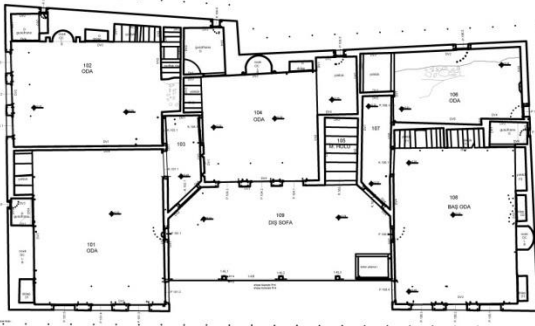
Çizelge 4.45. Yapı iç tanımlama çizelgesi

| MEKAN TANIMLAMA ÇİZELGESİ-108 NOLU MEKAN | | | | | | | | | | | | | | | | | | |
|---|---|---|---|---|---|---|--|---|--|---|---|--|---|---|---|---|---|---|
| | | | | | | | | | | <p>Birinci kat sağ koldaki avluya cepheli odadır. Baş oda olarak kullanıldığı tespit edilen odada avluya bakan üç adet tip pencere vardır. Bir adet sofaya bakan tip pencere ve kare formlu küçük tepe penceresi vardır.pencereler boyalıdır ve deformasyona uğramıştır. Odada bir adet dolap, bir adet gusülhane(gusülhane içinde bir adet pencere), bir adet ocak(kapatılmış), lambalık ve üç adet yüklük vardır.Dolap kapakları kaldırılmıştır.Duvarlar beyaz boyalıdır. Odaya açılan kapı kanadı kaldırılmıştır.Tavan ahşap kaplamalı olup, köşe dönüşleri alçıdan yapılmıştır. Yapının en süslü tavanı bu odadır.Taban ahşap kaplamadır.</p> | | | | | | | | |

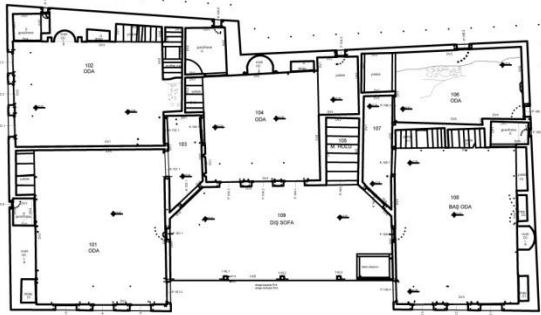
Çizelge 4.46. Yapı iç tanımlama çizelgesi

| MEKAN TANIMLAMA ÇİZELGESİ-108 NOLU MEKAN | | | | | | | | | | | | | | | | | | |
|---|---|---|---|---|---|---|---|---|---|---|---|---|---|---|---|---|---|---|
| | | | | | | | | | | <p>108 nolu oda gusülhanesidir. Gömme şeklinde planlanmıştır. Duvarları kireç sıvalı olup, döşemesi şap'tır. İçinde lambalık, oturma taşı ve bir adet kare formu ahşap pencere vardır. Gusülhane kapak kanatları parçalanmıştır.</p> | | | | | | | | |

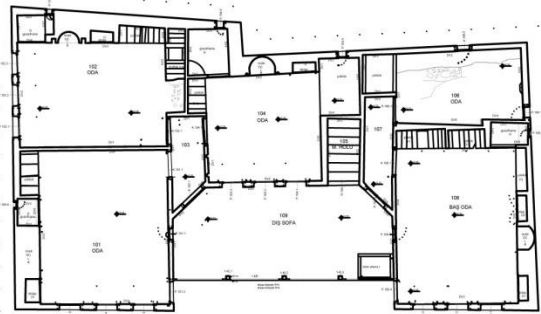
Çizelge 4.47. Yapı iç tanımlama çizelgesi

Birinci kat sofasıdır. Kat planı sofa etrafında iki kolda planlanmıştır. Sofadan yapıya üç adet giriş vardır. İkiisi sağ ve sol kolda bulunan odalar, biri ise merdivene açılan kapıdır. 101, 104,108 nolu odaların pencereleri sofaya bakmaktadır. Sofada üç adet ahşap kolon vardır. Kolonlar boyalıdır 20cm çapındadır. Kolonlarda çatlaklar vardır. Kolonlar arası ahşap korkuluklar vardır. Korkulukların büyük bir kısmı kaldırılmıştır.Duvarları beyaz boyalı olup, boyada dökülmeler vardır. Tavan ahşap kaplamadır,tavanda nemlenme ve çürüme vardır. Taban ise 27x27cm lik tuğla plak kaplıdır. Sofa üzerinde sonradan eklendiği düşünülen beton bir yıkama taşı ve çeşme vardır.

| ELEMANLAR | | | ÖLÇÜ | | | MALZEME | | | | | | | | DURUM | | | | RESİM NO | | | |
|---|---|---|---|---|---|---|---|---|---|---|---|---|---|---|---|--|--|---|---|---|---|
| <b>DV1</b><br><input checked="" type="checkbox"/> Özgün<br><input type="checkbox"/> Özgün Değil | | | 193.5 | 373 | 13 | | | | | | | | | | Ahşap çatklı kerpiç dolguludur. Yüzey tatlı kireç siva ile sıvalıdır.Sivada yer yer çatlamlar mevcuttur. | | | | | | |
| <b>DV3</b><br><input checked="" type="checkbox"/> Özgün<br><input type="checkbox"/> Özgün Değil | | | 388 | 373 | 16 | | | | | | | | | | Duvarda siva çatlakları vardır,üzerinde üç adet pencere vardır. | | | | | | |

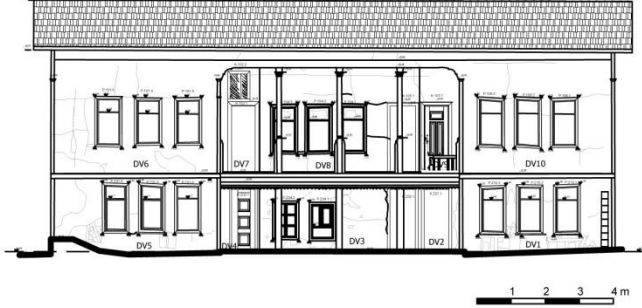
Çizelge 7.2. Fiziksel müdahale tablosu 2

| GÜNEYBATI(ÖN CEPHE) | | | | | | | | | |
|---|---|---|---|---|---|---|---|---|--|
| <b>DV3</b><br><input checked="" type="checkbox"/> Özgün<br><input type="checkbox"/> Özgün<br>Değil | | | 488 | 193 | 14 | Siva ve boyada dökülmeler, deformasyon var. | Temizleme<br>Yenileme<br>Sağlama | Duvar yüzeyi raspa edilerek siva yenilenecek. Boşalmış yerler tamamlanacak. Taşıyıcılığını yitirmiş elemanlar ön koruma yapılarak yenilenecek. | |

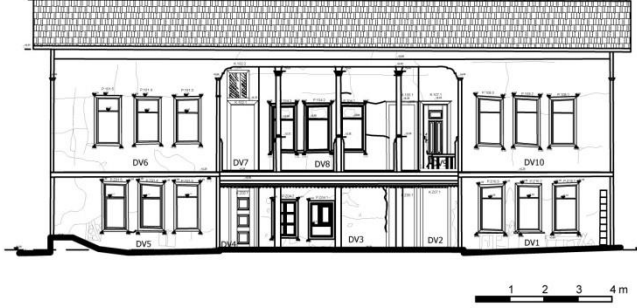
Çizelge 7.3. Fiziksel müdahale tablosu 3

| GÜNEYBATI(ÖN CEPHE) | | | | | | | | | |
|---|---|---|---|---|---|---|---|---|--|
| <b>DV5</b><br><input checked="" type="checkbox"/> Özgün<br><input type="checkbox"/> Özgün Değil | P.Z01.3 | | 65.5 | 21 | 127 | Ahşap pencerelerde kopma,ayrılma, bozulma var. | Yenileme | Dayanımını yitirmiş pencereler kaldırılacak,özgün biçim ve malzemeyle yenilenecek. | |

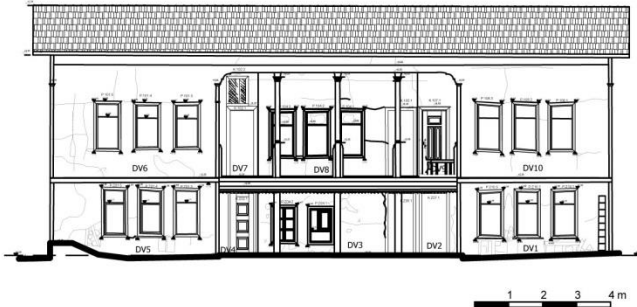
Çizelge 7.5. Fiziksel müdahale tablosu 5

| GÜNEYBATI(ÖN CEPHE) | | | | | | | | | |
|---|---|---|---|---|---|---|---|---|--|
| <b>DV8</b><br><input checked="" type="checkbox"/> Özgün<br><input type="checkbox"/> Özgün Değil | | | 488 | 371 | 16.5 | Siva ve boyada dökülmeler, deformasyon var. | Temizleme<br>Yenileme<br>Sağlama | Duvar yüzeyi raspa edilerek siva yenilenecek. Boşalmış yerler tamamlanacakTaşıyıcılığını yitirmiş elemanlar ön koruma yapılarak yenilenecek. | |

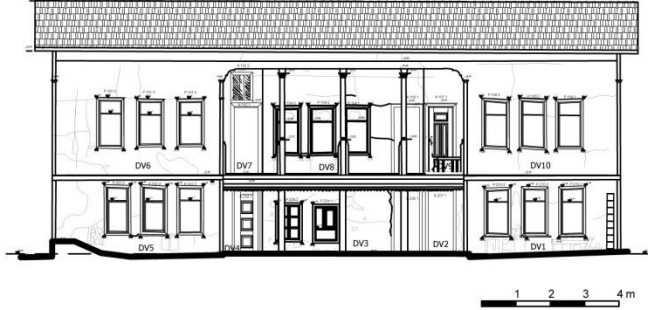
Çizelge 7.6. Fiziksel müdahale tablosu 6

| GÜNEYBATI(ÖN CEPHE) | | | | | | | | | |
|---|---|---|---|---|---|---|---|---|--|
| <b>DV10</b><br><input checked="" type="checkbox"/> Özgün<br><input type="checkbox"/> Özgün<br>Değil | | | 457 | 358 | 20 | Siva ve boyada dökülmeler, deformasyon var. | Temizleme<br>Yenileme<br>Sağlama | Duvar yüzeyi raspa edilerek siva yenilenecek. Boşalmış yerler tamamlanacakTaşıyıcılığını yitirmiş elemanlar ön koruma yapılarak yenilenecek. | |

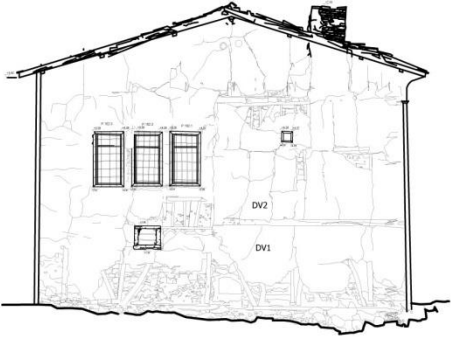
Çizelge 7.8. Fiziksel müdahale tablosu 8

| BATI CEPHESİ(YAN CEPHE) | | | | | | | | | |
|---|---|---|---|---|---|---|---|---|--|
| <b>DV2</b><br><input checked="" type="checkbox"/> Özgün<br><input type="checkbox"/> Özgün<br>Değil | P102.2 | | 67 | 19 | 133 | Ahşap pencerelerde boya, bozulma, niteliksiz eklerin temizlenmesi | Temizleme<br>Sağlama<br>Tamamlama | Pencere boya sökücü ile temizlenerek empenye yöntemi ile ön koruma sağlanacak, kırık camlar tamamlanacak. Metal korkuluklar özgün olmadığından kaldırılacak. | |

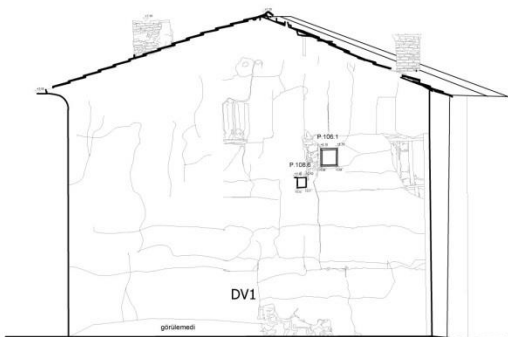
Çizelge 7.10. Fiziksel müdahale tablosu 10

| DOĞU CEPHESİ(YAN CEPHE) | | | | | | | | | |
|---|---|---|---|---|---|---|---|---|--|
| <b>DV1</b><br><input checked="" type="checkbox"/> Özgün<br><input type="checkbox"/> Özgün<br>Değil | | | 850 | 34-21 | 560 | Siva ve boyada dökülmeler var, malzeme boşalması var. | Temizleme<br>Yenileme<br>Sağlama | Duvar yüzeyi raspa edilerek siva yenilenecek. Boşalmış yerler tamamlanacak. Taşıyıcılığını yitirmiş elemanlar ön koruma yapılarak yenilenecek. | |

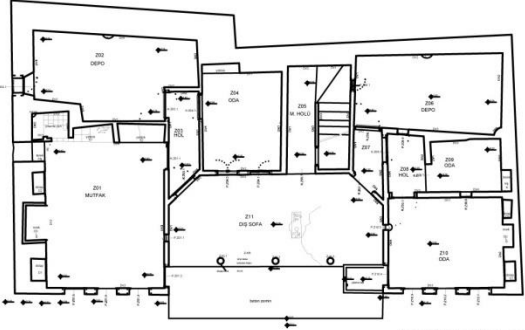
Çizelge 7.11. Fiziksel müdahale tablosu 11

| Z01 NOLU MEKAN | | | | | | | | | |
|---|---|---|---|---|---|---|---|---|--|
| <b>DV1</b><br><input checked="" type="checkbox"/> Özgün<br><input type="checkbox"/> Özgün Değil | | | 475.6 | 221-219 | 97.7 | Sıva yüzeyinde bozulma ve çatlama var | Temizleme Yenileme | Duvar yüzeyi raspa edilerek özgün sıva ile yenilenecek. | |
| <b>DV2</b><br><input checked="" type="checkbox"/> Özgün<br><input type="checkbox"/> Özgün Değil | | | 384 | 219-220 | 19.5 | Sıva yüzeyinde bozulma ve çatlama var | Temizleme Yenileme | Duvar yüzeyi raspa edilerek özgün sıva ile yenilenecek. | |

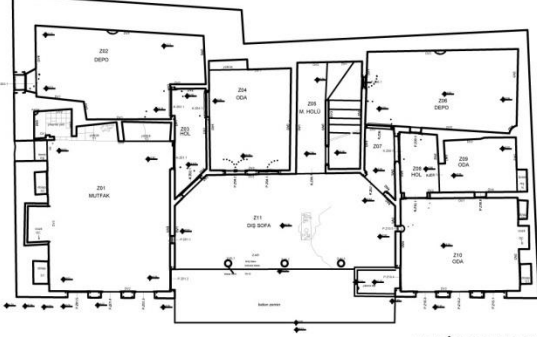
Çizelge 7.12. Fiziksel müdahale tablosu 12

| Z01 NOLU MEKAN | | | | | | | | | |
|---|---|---|---|---|---|---|---|---|--|
| <b>DV3</b><br><input checked="" type="checkbox"/> Özgün<br><input type="checkbox"/> Özgün Değil | | | 408 | 220-226 | 105 | Sıva yüzeyinde bozulma ve çatlama var. | Temizleme<br>Yenileme<br>Sağlama | Duvar yüzeyinde bozulan kısımların sıva raspa yapıldıktan sonra taşıyıcı elemanlar gözlenebilir durumdayken yapılacak analiz ve değerlendirmelerden sonra karar verilecektir. | |

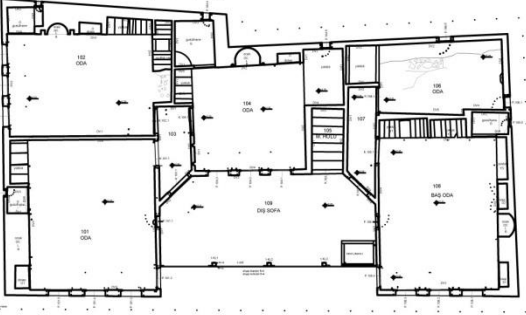
Çizelge 7.29. Fiziksel müdahale tablosu 29

| 101 NOLU MEKAN | | | | | | | | | |
|---|---|---|---|---|---|---|---|---|--|
| DV3<br>■ Özgün<br>□ Özgün Değil | | | 481 | 276 | 81 | Sıva yüzeyinde bozulma ve çatlama var | Temizleme<br>Yenileme | Duvar yüzeyi raspa edilerek özgün sıva ile yenilenecek. | |

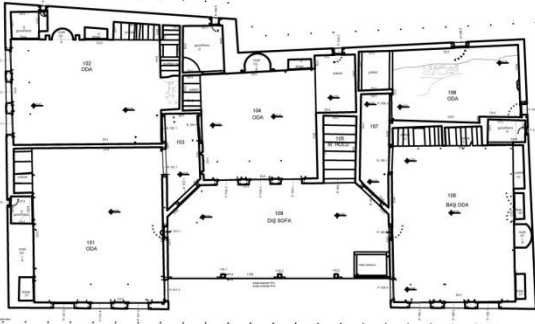
Çizelge 7.32. Fiziksel müdahale tablosu 32

| Z02 NOLU MEKAN | | | | | | | | | |
|---|---|---|---|---|---|---|---|---|--|
| □ Özgün<br>Değil | YÜKLÜK | | 147 | 147 | 45-56 | Ahşapta deformasyon, duvardaki sıvada çatlak ve niteliksiz ek var. | Temizleme<br>Yenileme<br>Sağlamaştırma | Tavan ve tabandaki ahşaplar empenye yöntemiyle ön koruma sağlanacak, duvar yüzeyi raspa edilerek özgün siva ile yenilenecek. Duvardaki niteliksiz ahşaplar kaldırılacak. | |
| DV4<br>■ Özgün | | | 375.5 | 280 | 61 | Siva yüzeyinde bozulma ve çatlama var | Temizleme<br>Yenileme | Duvar yüzeyi raspa edilerek özgün siva ile yenilenecek. | |
| □ Özgün<br>Değil | NİŞ | | 267 | 127 | 61 | Niteliksiz ekler, döşemede parçalanma, duvarda siva çatlağı var | Yenileme<br>Tamamlama<br>Sağlamaştırma | Duvar yüzeyi raspa edilerek özgün siva ile yenilenecek, döşemede kırılan yerler uygun malzeme ve teknikle tamamlanacak, çatlak duvar için taşıyıcı eleman görülür durumdakten karar verilecek döşemede ahşap empenye edilerek ön koruma sağlanacak. | |

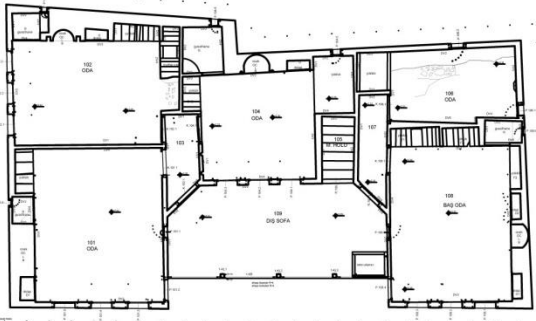
Çizelge 7.34. Fiziksel müdahale tablosu 34

| 103 NOLU MEKAN | | | | | | | | | |
|---|---|---|---|---|---|---|---|---|--|
| DV2<br>■ Özgün<br>□ Özgün Değil | | | 106 | 275 | 11 | Sivada çatlak boyada dökülme var | Temizleme<br>Yenileme | Duvar yüzeyi raspa edilerek özgün sıva ile yenilenecek. | |
| DV3<br>■ Özgün<br>□ Özgün Değil | | | 206.4 | 275 | 11 | Sivada çatlak boyada dökülme var | Temizleme<br>Yenileme | Duvar yüzeyi raspa edilerek özgün sıva ile yenilenecek. | |
| DV4<br>■ Özgün<br>□ Özgün Değil | | | 143.5 | 275 | 15 | Sivada çatlak boyada dökülme var | Temizleme<br>Yenileme | Duvar yüzeyi raspa edilerek özgün sıva ile yenilenecek. | |

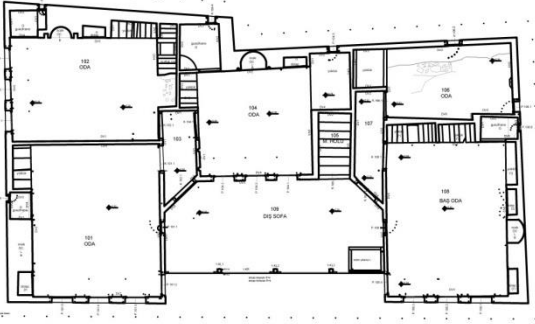
Çizelge 7.35. Fiziksel müdahale tablosu 35

| 104 NOLU MEKAN | | | | | | | | | |
|---|---|---|---|---|---|---|---|---|--|
| <b>DV1</b><br><input checked="" type="checkbox"/> Özgün<br><input type="checkbox"/> Özgün Değil | | | 330 | 275 | 11 | Sıva yüzeyinde bozulma ve çatlama var | Temizleme<br>Yenileme<br>Sağlama | Duvar yüzeyi raspa edilerek özgün sıva ile yenilenecek. | |
| | YÜKLÜK | | 110 | 150 | 57 | Ahşap tavan ve döşemede deformasyon, sıvada çatlak, altındaki kapak kaldırılmış | Temizleme<br>Sağlama<br>Tamamlama | Ahşapın empenye yöntemiyle ön koruması sağlanacak, kapak özgün yöntem ve tekniklerle tamamlanacak, duvar raspa edilerek özgün sıva ile yenilecek. | |
| <b>DV2</b><br><input checked="" type="checkbox"/> Özgün<br><input type="checkbox"/> Özgün Değil | | | 362.5 | 275 | 663 | Sıva yüzeyinde bozulma ve çatlama var | Temizleme<br>Yenileme | Duvar yüzeyi raspa edilerek özgün sıva ile yenilenecek. | |

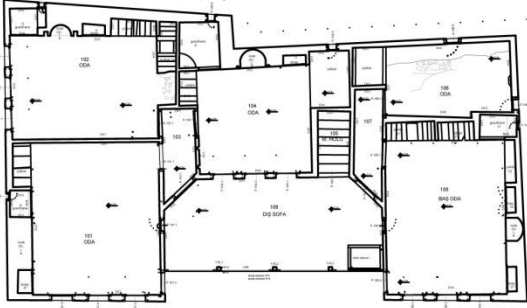
Çizelge 7.36. Fiziksel müdahale tablosu 36

| YERİ | ADI | FORMU | X | Y | Z | SORUN TÜRÜ | RESTORASYON<br>TEKNİĞİ | MÜDAHALE ŞEKLİ |
|---|---|---|---|---|---|---|---|---|
| DV3<br>■ Özgün<br>□ Özgün<br>Değil | | | 344.5 | 275 | 21 | Siva yüzeyinde bozulma ve çatlama var | Temizleme<br>Yenileme | Duvar yüzeyi raspa edilerek özgün siva ile yenilenecek. |
| | YÜKLÜK | | 138.5 | 200 | 127.5 | Döşemesinde beton uygulaması,sıvada çatlak,tavanda ahşapta deformasyon | Temizleme<br>Sağlama<br>Yenileme | Taban döşemesindeki dökme beton kaldırılacak,özgün mazleme ve teknikle yenilenecek, duvar raspa edilerek özgün siva ile yenilecek. Tavandaki ahşapın emprenye yöntemiyle ön koruması sağlanacak. |
| DV4<br>■ Özgün<br>□ Özgün<br>Değil | | | 358.5 | 276 | 16.5 | Siva yüzeyinde bozulma ve çatlama var | Temizleme<br>Yenileme | Duvar yüzeyi raspa edilerek özgün siva ile yenilenecek. |
