**KIRIKKALE İLİ YAHŞİHAN İLÇESİ KILIÇLAR KÖYÜ TREN  
İSTASYONU YAPISININ BELGELENMESİ VE RESTORASYON ÖNERİSİ**

**YÜKSEK LİSANS TEZİ  
MİMARLIK ANA BİLİM DALI**

**GAZİ ÜNİVERSİTESİ  
FEN BİLİMLERİ ENSTİTÜSÜ**

**EKİM 2025**

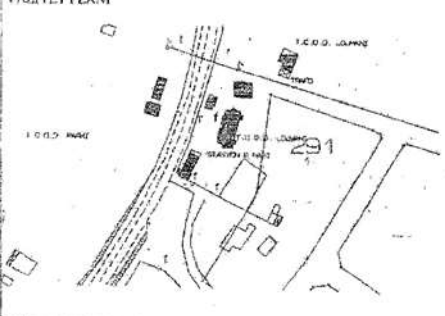
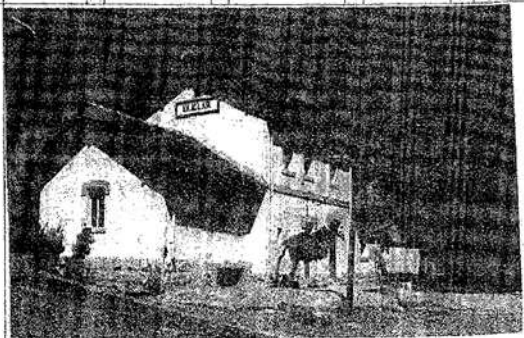
| GÖZLEMLER: YAPI YENİ ONARIM GEÇİRMİŞ OLMASI NEDENİYLE BAKIMLI VE İYİ DURUMDADIR. | | | | | |

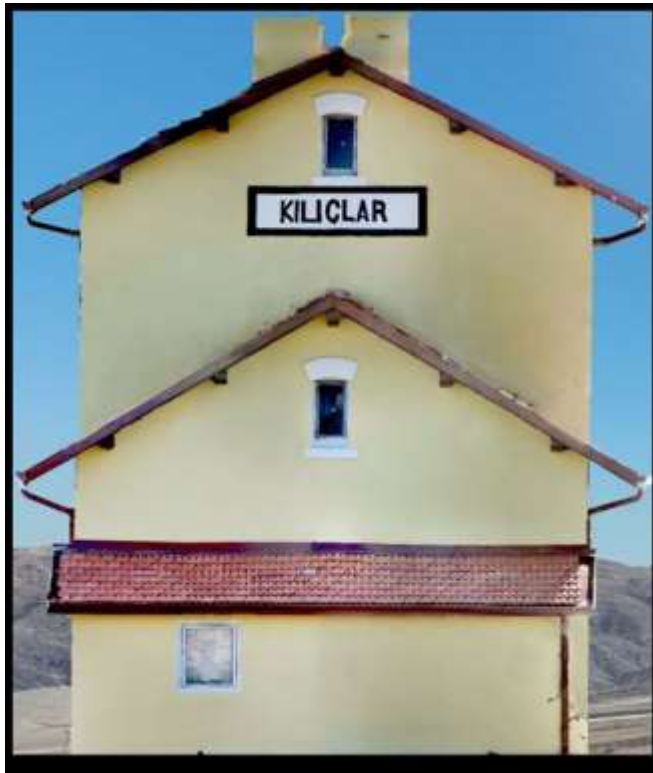
Resim 3.20. Kuzey cephe fotoğrafı

7.02 metre geniřliėindedir.  farklı kotta  ktle halindedir. Tm cephe yzeyi sıvalı ve boyalıdır En nde tek katlı Z09 ve Z10 mahallerinden oluřan, eėik çatılı blm muhdestir. Hemen ardında ana ktleye baėlı kuzey aksını oluřturan Z08 ve Z11 mahallerini ieren blm en arkada ise zemin ve 1.katı ieren ana ktle yer almaktadır. Tamamı ge dnemde yenilenmiř toplam  adet pvc doėrama pencere gzlenmektedir. Çatı kaplaması Marsilya tipi kiremittir. Zemin kat hizasında, doėu cephesi křesine yakın konumlandırılmıř pvc doėrama pencereli P2 90/90 cm ek yapı, yatayda ana ktle ile btnleřik biimde eklemlenmiřtir. Birinci kat hizasında; Z08 ve Z11 mahallerinin stndeki çatı arasına aılan ve yakın dnemde pvc doėrama ile yenilenmiř pencere P5 50/90 cm bulunmaktadır. Ana ktlede yer alan 103, 104 ve 105 mahallerinin stndeki çatı arasının kuzeye bakı veren cephesinde cepheyi ortalayacak řekilde konumlandırılmıř pvc doėrama ile yenilenmiř pencere P5 50/90 cm bulunmaktadır.

Ge dnemde basit onarım kapsamında yapılan çatı onarımında cepheye bakı veren ahřap çatı saakları ve galvaniz yaėmur olukları yenilenmiřtir. Çatı tařıyıcı elemanlarından yatay ařıklar saak seviyesine kadar uzamakta olup iyi durumdadır.

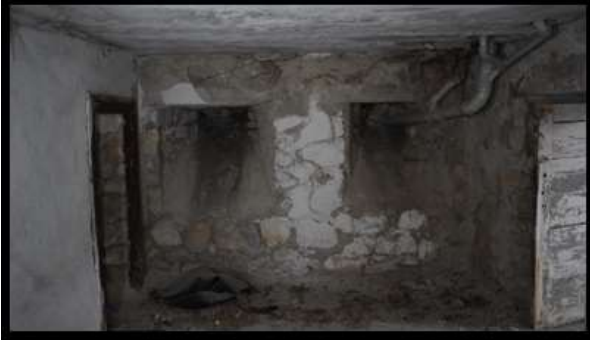
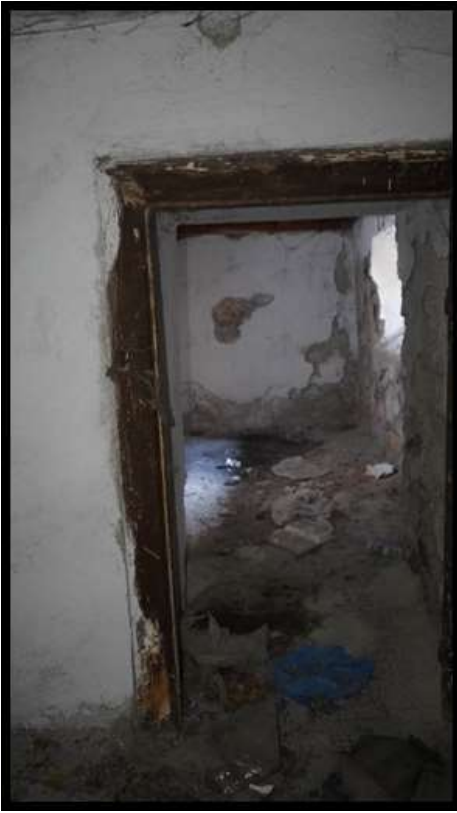
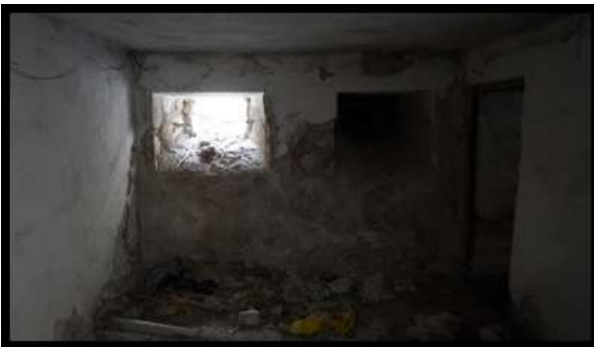
| DV4 | Pencere boşluğu (P1) | - | 116/71 cm | Özgün | Havalandırma amaçlı yapılmış pencere boşluğu. |
| | Pencere boşluğu (P1) | - | 1035/68.5 cm | Özgün | Havalandırma amaçlı yapılmış pencere boşluğu. |

Resim 3.30. B-03 mahalli kuzey cephe fotoğrafı

Resim 3.31. B-03 mahalli batı cephe fotoğrafı

Resim 3.32. B-03 mahalli güney cephe fotoğrafı

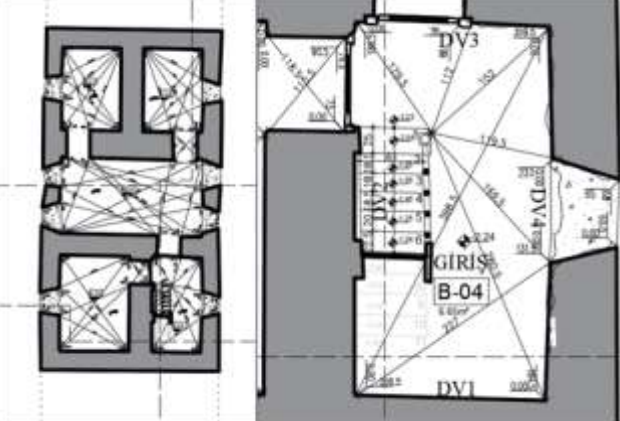
Resim 3.33. B-04 Mahalli fotoğrafı

| ZEMİN | Beton | - | Özgün | Zeminde çatlaklar ve rutubet kaynaklı bozulmalar bulunmaktadır. | |

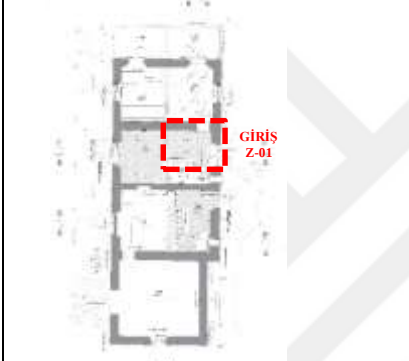
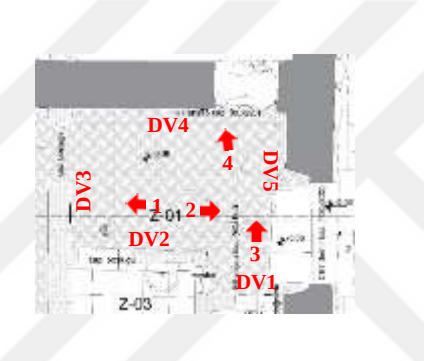
ile yağlı boyalı olan tavanda su ve nem sorunlarından kaynaklı bozulma ve çürümeler gözlemlenmiştir. Mahallin batı duvarında duvarı ortalayacak biçimde konumlandırılmış P1 95/195 cm, geç dönem müdahalesi ile pvc doğrama olarak değiştirilmiş pencere yer almaktadır. Pencere denizliğinin dış cepheye bakan yüzeyi beton, iç cepheye bakan yüzeyi ahşap kaplamadır. Mahallin kuzey duvarının doğu cepheye yakın olan kısmında K8 100/260 cm ahşap kapı bulunmaktadır. Kapı genel itibariyle korunmuş ve iyi durumdadır. Mahallin batısında yer alan Z08 mahalline geçiş için sonradan açıldığı tahmin edilen bir de kapı boşluğu yer almaktadır.

| ZEMİN | Mozaik kaplama | 20/20 | Özgün | Doğu batı aksında yolcu geçişi için tasarlanmış giriş bölümünün geç dönem müdahalesi ile yeni mahaller oluşturulmak için ilave duvarlarla bölünmesi ile özgün planını yitirmiştir. | | | | | | |

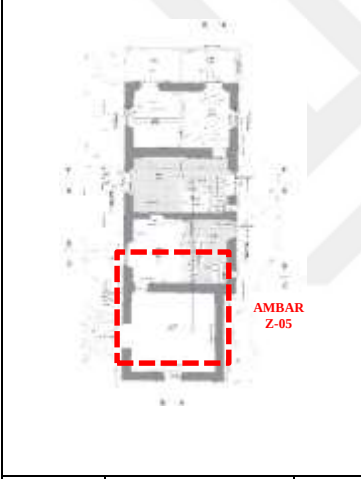
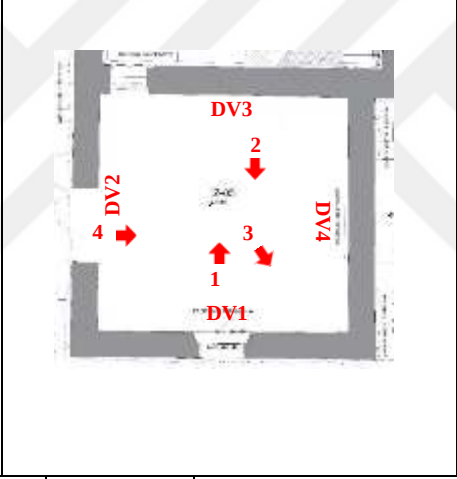
Resim 3.44. Z-05 mahalli fotoğrafları

| ZEMİN | Beton | - | Özgün | Zemin betonunda çatlaklar ve aşınma gözlemlenmiştir. | |

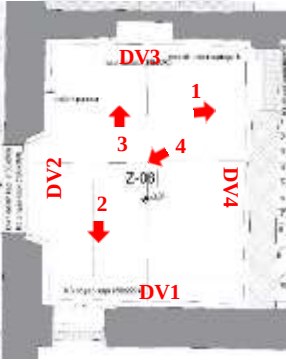
Resim 3.45. Z-06 mahalli fotoğrafları

| | | | | <p>MAHAL NO: Z06<br/>MAHAL ADI: ODA</p> | |
|---|---|---|---|---|---|
| ZEMİN | Beton | - | Özgün | Özgün zemin betonunda çatlaklar ve aşınma gözlemlenmiştir. | |

Z04 mahallinin güneybatı köşesinde yer alan niteliksiz ek sökülecek, zeminde oluşan hasarların tamiratından sonra 20/20 cm karo mozaik kaplama ile zemin sonlandırılacaktır. Z06 ve Z04 mahalli arasındaki ahşap kapı üzerindeki niteliksiz boya raspa edilerek Z06 mahal bölümündeki niteliksiz duvar yıkılarak kapı işlerliği sağlanacaktır.

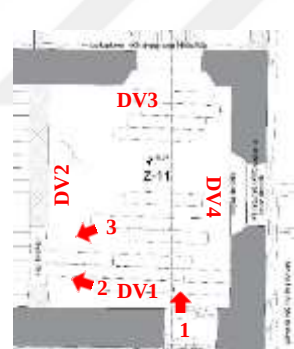
| DV1 | Kapı (K2) | Ahşap | 80/220 cm | Özgün | Ahşap kapı niteliksiz yağlı boya ile boyanmış olup kilit mekanizması kırılmıştır. Boya üzerinde çatlama ve kabarmalar mevcuttur. | | | |
| DV3 | Kapı (K8) | 100/260 cm | - | - | Ahşap kapı niteliksiz yağlı boya ile boyanmış olup kilit mekanizması kırılmıştır. Boya üzerinde çatlama ve kabarmalar mevcuttur. | | | |

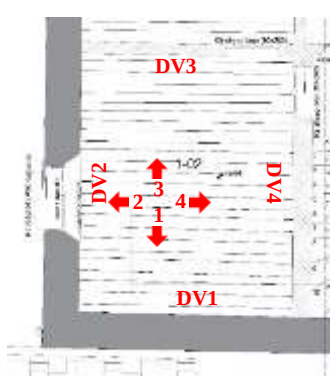
| ZEMİN | Malzeme<br>Ahşap kaplama | Boyutlar<br>Serbest | Değişmişlik<br>Özgün | <p>Açıklamalar<br/>Kısmi malzeme kaybı bulunmaktadır. Zamanla ahşap kaplamada bozulmalar oluşmuştur. Zeminin genelinde farklı yönlerde sehim vardır.</p> | |
| DV3 | Kapı (K9) | Ahşap | 80/200 cm | Özgün | Ahşap kapı niteliksiz yağlı boya ile boyanmış olup kilit mekanizması kırılmıştır. Boya üzerinde çatlama ve kabarmalar mevcuttur. |
| DV4 | Kapı (K9) | Ahşap | 80/200 cm | Özgün | Ahşap kapı niteliksiz yağlı boya ile boyanmış olup kilit mekanizması kırılmıştır. Boya üzerinde çatlama ve kabarmalar mevcuttur. |

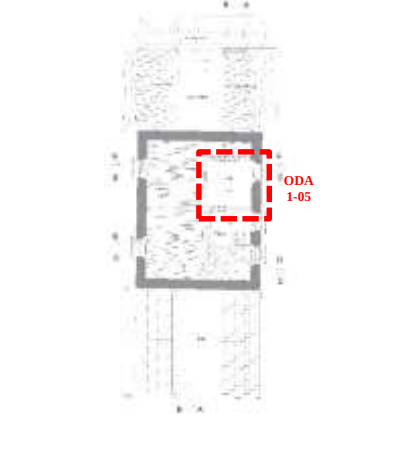
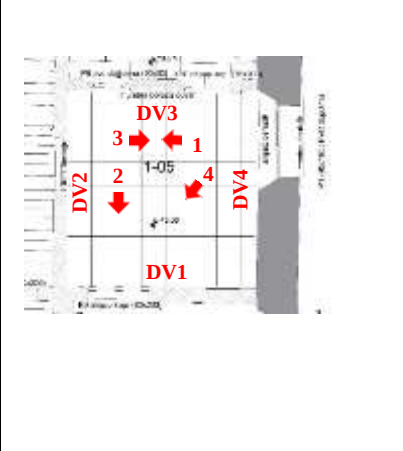
| DV1 | Kapı (K9) | Ahşap | 80/200 cm | Özgün | Ahşap kapı nitelsiz yağlı boya ile boyanmış olup kilit mekanizması kırılmıştır. Boya üzerinde çatlama ve kabarmalar mevcuttur. | | | |

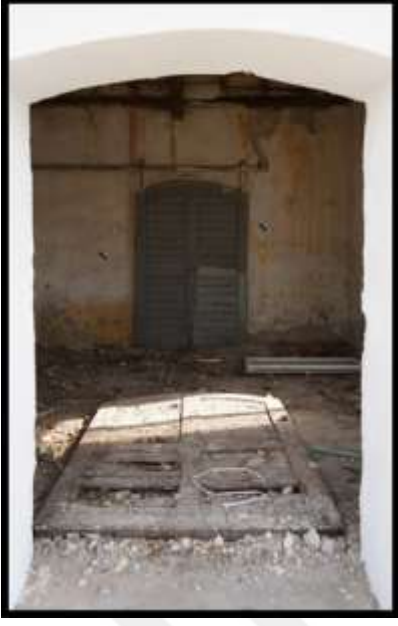
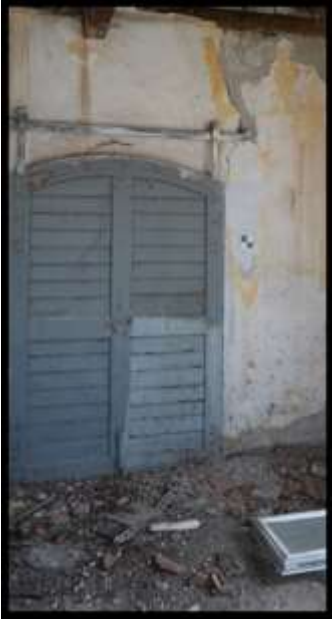
Resim 3.62. Ambar kapısı

Arka cephede; Z05 Ambar mahallinin mal girişi olarak tasarlanan kapı boşluğu özgün ebatlarında olup, sürme ahşap kapı olarak tasarlanan kapı sökülümüştür. Z06 Oda mahallinin girişinde özgün ahşap kapı K5 103/290 cm korunmuştur. Güvenlik amaçlı yapıldığı tahmin edilen DK1 130/260 cm demir doğrama kapı ise mevcut ahşap kapının hizasında olup, dış duvara yakın olacak şekilde geç dönem niteliksiz eki olarak yapılmıştır. Z07 Oda mahallinin girişindeki özgün kapı sökülerek aynı boyutlarda geç dönem niteliksiz eklentisi demir doğrama bulunmaktadır. Bu mahalde de Z04 mahalli girişinde gözlemlendiği gibi kapı sökülümüştür. Sadece demir doğrama kapı kasası bulunmaktadır.

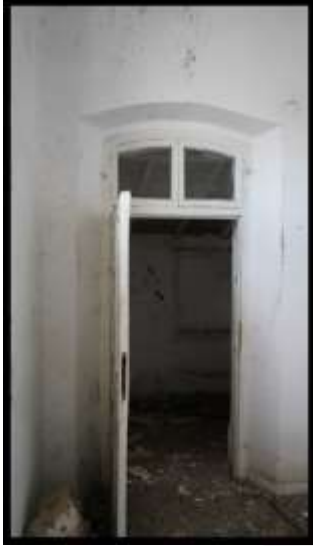
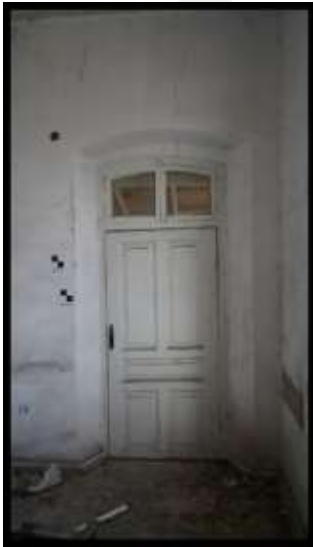
Resim 3.67. K8 Ahşap kapı fotoğrafı

Yapının kuzey cephesine geç dönem niteliksiz eki olarak yapılan tek katlı bölüm nedeniyle dış cepheden algılanmayan, Z08 ve Z11 mahallerinden ek yapıya geçiş imkânı sağlayan birer adet özgün ahşap kapı K8 100/260cm bulunmaktadır.

| Yapı Elemanı | Kapı (K8) | 100/260 cm | 1 | Ahşap | Özgün ahşap kapı geç dönemde niteliksiz yağlı boya ile boyanmıştır. Strüktürel hasarlar mevcuttur. |

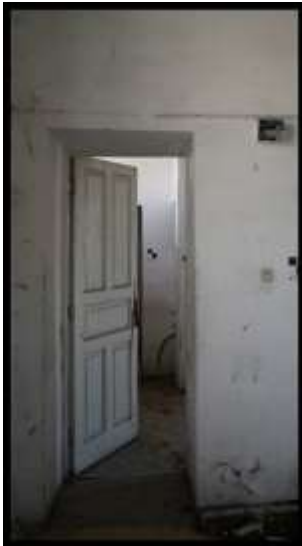
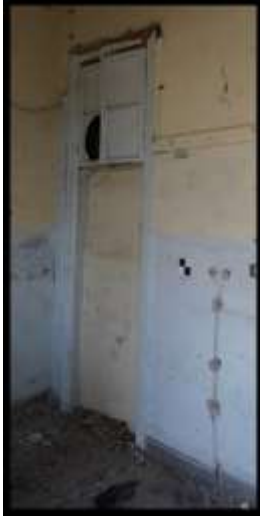
Resim 3.73. İç kapı fotoğrafı

Zemin kattaki iç mekân kapılarından; Z01 ve Z11 mahalleri arasında yer alan K7 80/220 cm, Z01 ve Z07 mahalleri arasında yer alan K4 90/195 cm özgün formunu kaybetmemiştir. Ancak geç dönem müdahalesi ile niteliksiz yağlı boya ile boyanmış olup kilit mekanizmaları sökülmüştür.

K1 / K2 / AHK-3 / AHK-4 da ahır mahalline dışarıdan girilen kapı gibi, yapı ile uyumsuz, çevrede ki binalardan toplanarak oluşturulan yeni ilave mahaller arasında kullanılmıştır (Resim 4.43). Ahşap kapıların niteliksiz yağlı boya ve bozulmalardan arındırılarak gerekli tamiratların yapılması gerekmektedir.

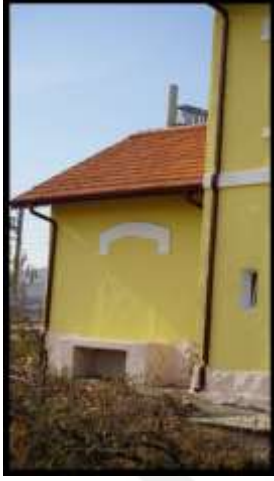
Zemin kat yolcu peronu ve ambar yükleme terası beton malzeme ile yapılmış olup bakımsızlık kaynaklı çatlak ve kırıklar gözlemlenmiştir. Z07 mahalinin doğu çıkışında bodrum kattan gelen havalandırma boşluğu beton basamak bitişine denk geldiğinden

kullanıma engel olmaması amacıyla kapatılmıştır. Ancak kapı boşluğu ebatları göz önüne alındığında kapının ilk halinde de bu bölümde yer aldığı söylenebilir.

Resim 4.15. Zemin katta kapatılan kapı boşluğu (Ambar K2)

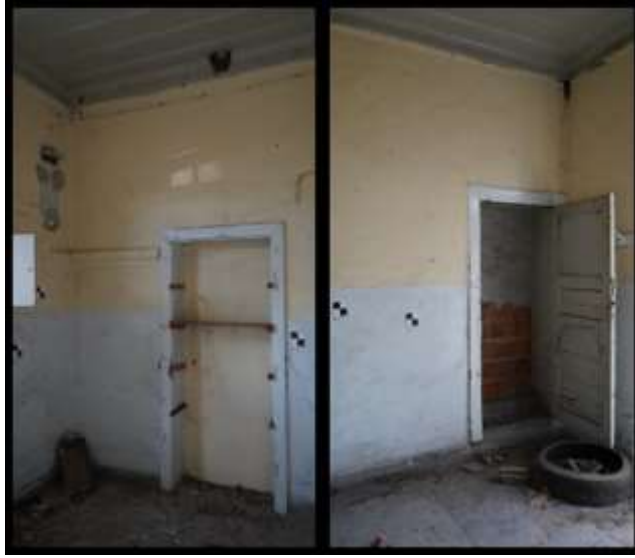
Z05 doğu cephesinde yer alan ancak duvar boşluğu örülerek kapatılan mahalin de ilk halinde karşılıklı olarak yük yükleme ve boşaltma amaçlı yapıldığından hareketle ilk hali tespit edilmiştir. Yine zemin kat Z05 ile Z06 mekanları arasında geçişi sağlayan kapı boşluğunun da sonradan kapatıldığı izlerden belirlenmiştir. Kapı doğramalarından özgün mimariye ulaşmak mümkün olsa da pencere doğramalarının tamamı değiştirildiğinden restitüsyona yönelik bir çalışma ancak benzer örnekler üzerinden gidilerek oluşturulabilmiştir.

Resim 4.17. Zemin katta kapatılan kapı boşlukları (sağdaki Z-05- Z-06 arası, soldaki Z-06, Z-07 arasında)

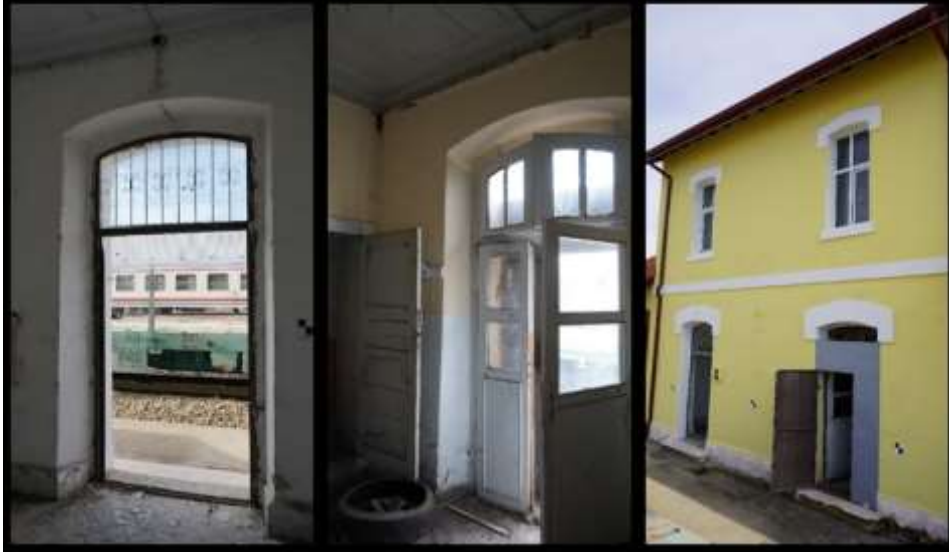
Dış cephede ise Z06 mahalindeki ahşap kapı ve eklentisiz haliyle dış cepheye bakı veren Z11, Z10, Z08, Z09 geçişlerindeki kapılar hariç ahşap kapılar yok olmuş, boşluklar demir doğrama kapılarla kapatılmıştır.

Resim 4.18. Z07 Demir doğrama, Z06 K5 ahşap kapı, Z06 DK1 demir doğrama

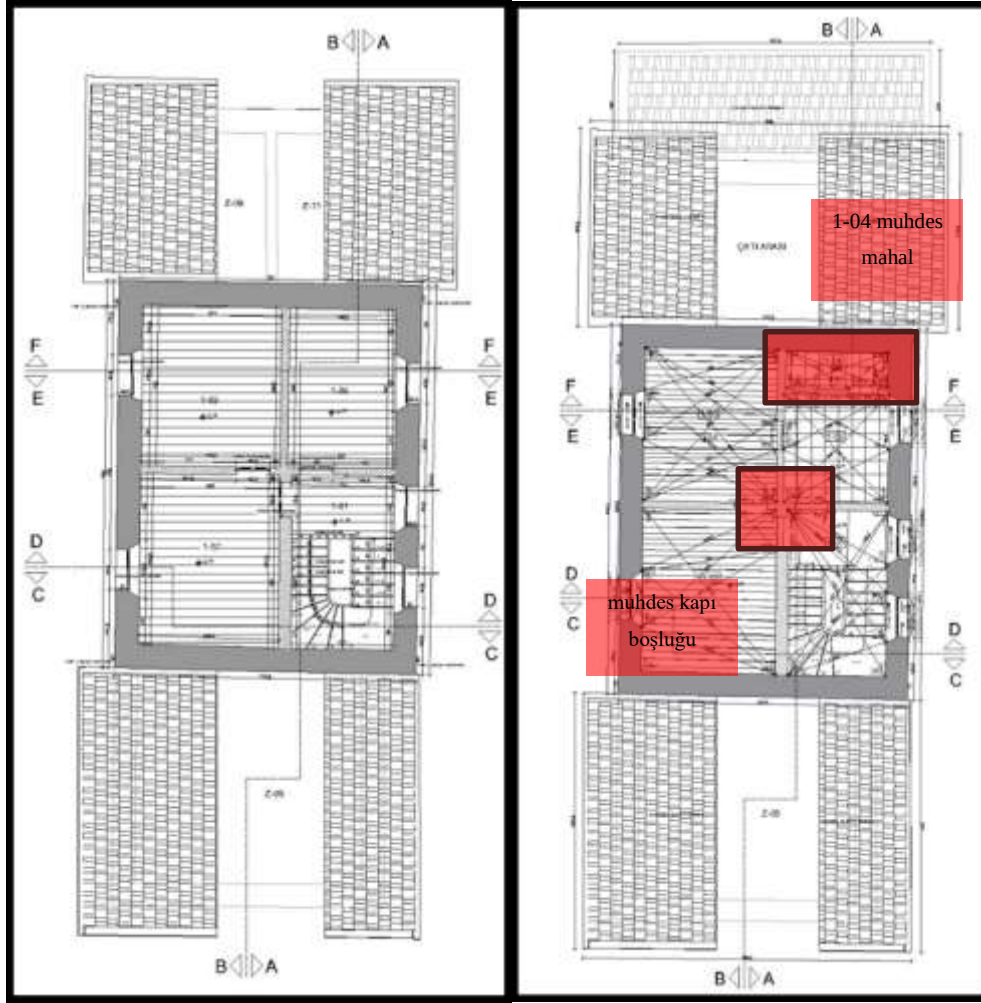
Resim 4.19. 1.kat muhdes bölümler

1. Kat 105 mahali içinden geçilerek girilebilen bir ıslak hacim eklentisi ise 104 mahali olarak karşımıza çıkmaktadır. Zemin kattaki uygulamalarla benzerlik teşkil eden ek ıslak hacim yapısı, tavanda kesintisiz devam eden çıtalı ahşap tavan kaplaması ile özgün plan kullanımını yitirdiğini kanıtlar niteliktedir.

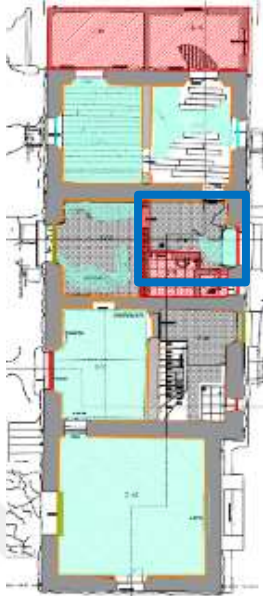
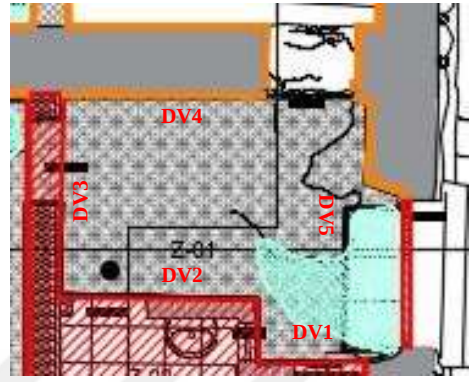
Çizelge 5.11. Z01 mahalli müdahalesi

| DÖŞEME | 282/207 cm | 1 | Karo mozaik | | Özgün beton zeminde çatlaklar ve rutubet kaynaklı bozulmalar bulunmaktadır. |
| Yapı Elemanı | Kapı (DK1) | 130/220 cm | 1 | Demir | Geç dönem eklentisi niteliksiz demir doğrama kapı. |

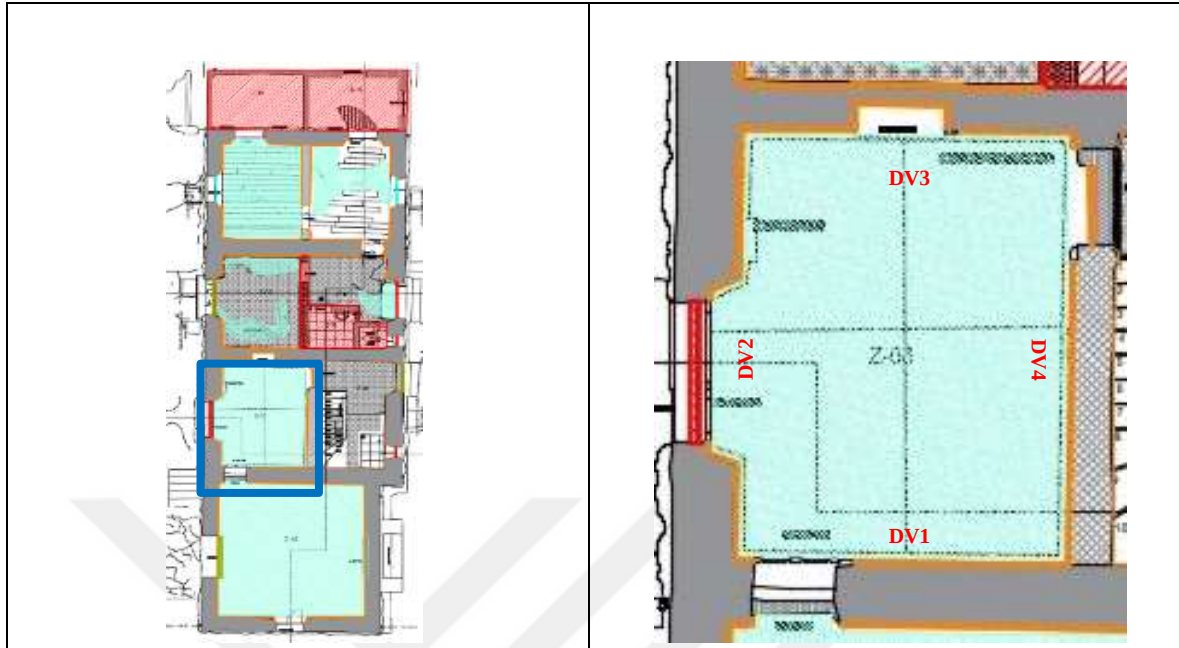
Çizelge 5.16. Z06 mahalli müdahalesi

| DÖŞEME | | 305/395 cm | 1 | Beton | Özgün zemin betonunda çatlaklar ve aşınma gözlemlenmiştir. |
| Yapı Elemanı | Kapı (K2) | 155/230 cm | 1 | Ahşap | Özgün kapı yerindedir. Su ve nem sorunlarından etkilenmiş olup bozulmalar mevcuttur. Duvardaki kapı boşluğu geç dönemde kapatılmıştır. |

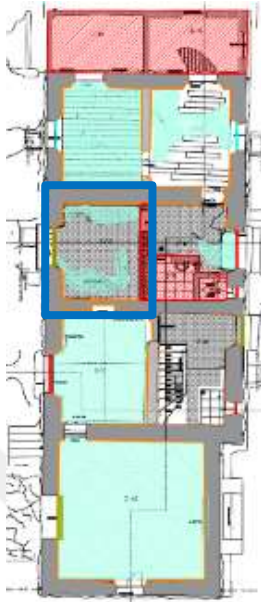
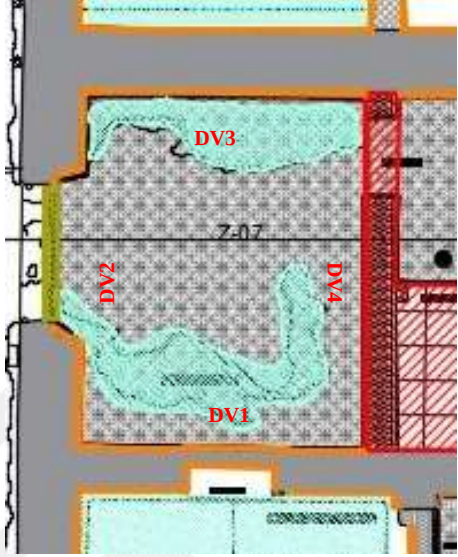
Çizelge 5.17. Z07 mahalli müdahalesi

| Yapı<br>Elemanı | Kapı<br>boşluğu | 76/203 cm | 1 | - | Nitelsiz duvarda açılmış geçiş boşluğu. |

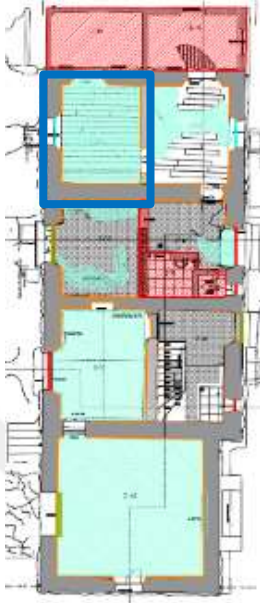
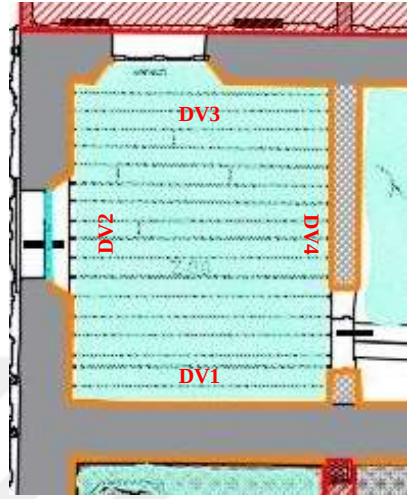
Çizelge 5.18. Z08 mahalli müdahalesi

| Yapı Elemanı | Kapı (K8) | 100/260 cm | 1 | Ahşap | Özgün ahşap kapı geç dönemde niteliksiz yağlı boya ile boyanmıştır.Strüktürel hasarlar mevcuttur. |
| Yapı Elemanı | Kapı boşluğu | 100/260 cm | 1 | Ahşap | Geç dönem müdahalesi ile özgün tuğla duvarda açılmış geçiş boşluğu. |

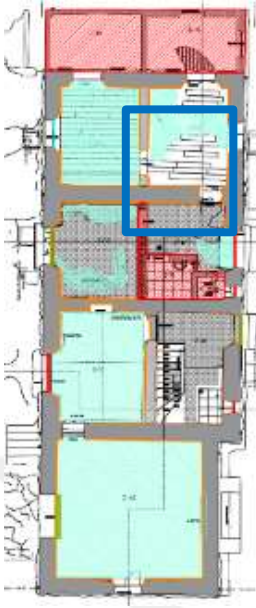
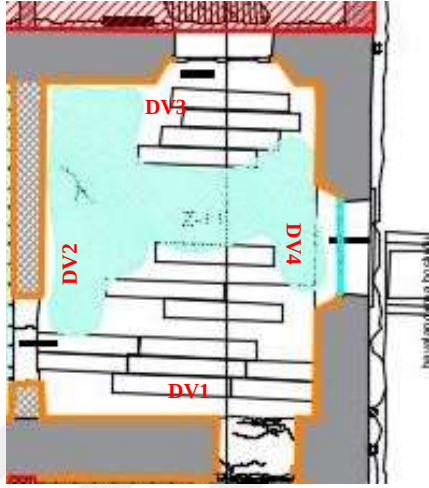
Çizelge 5.21. Z11 mahali müdahalesi

| Yapı Elemanı | Kapı (K8) | 100/260 cm | 1 | Ahşap | Özgün ahşap kapı geç dönemde nitelsiz yağlı boya ile boyanmıştır. Strüktürel hasarlar mevcuttur. |
| Yapı Elemanı | Pencere (P1) | 95/195 cm | 1 | pvc | Geç dönem eki nitelsiz pvc doğramalı pencere. Özgün pencere boşluğunda aynı ebatlardadır. |

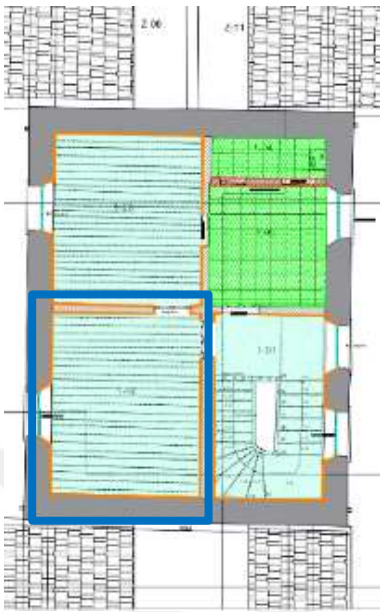
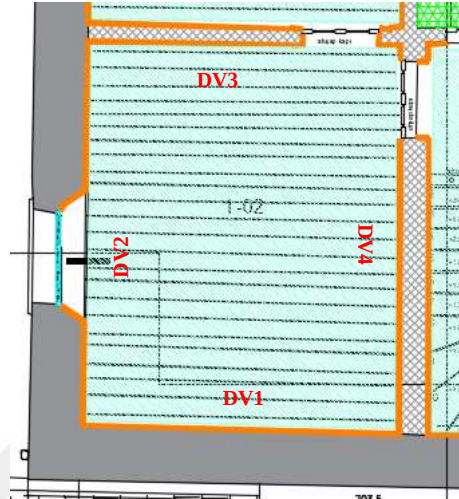
Çizelge 5.23. 102 mahalli müdahalesi

| Yapı Elemanı | Kapı (K8) | 100/260 cm | 1 | Ahşap | Özgün ahşap kapı geç dönemde niteliksiz yağlı boya ile boyanmıştır. Strüktürel hasarlar mevcuttur. |

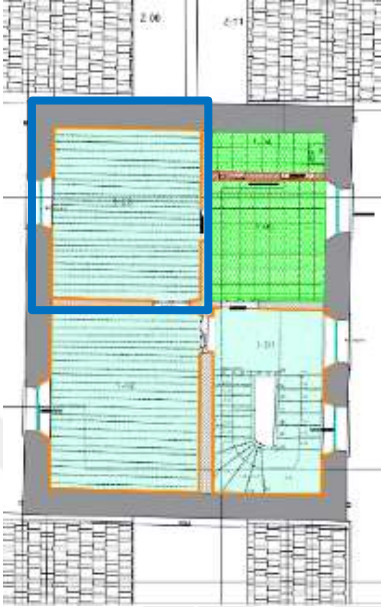
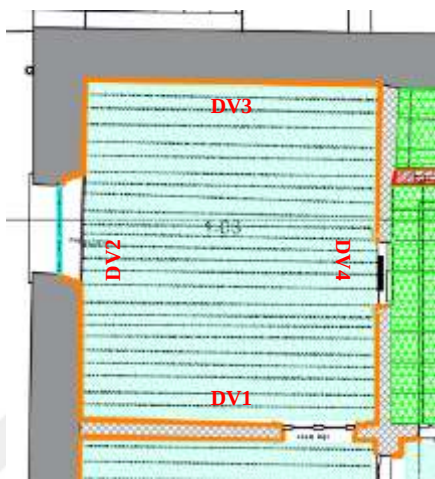
Çizelge 5.24. 103 mahalli müdahalesi

| Yapı Elemanı | Kapı (K9) | 80/200 cm | 1 | Ahşap | Özgün ahşap kapı geç dönemde niteliksiz yağlı boya ile boyanmıştır.Strüktürel hasarlar mevcuttur. |

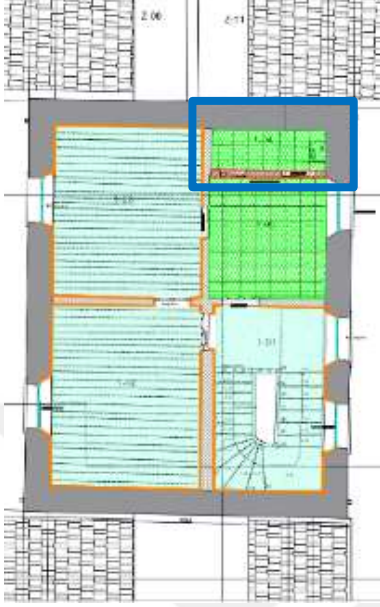
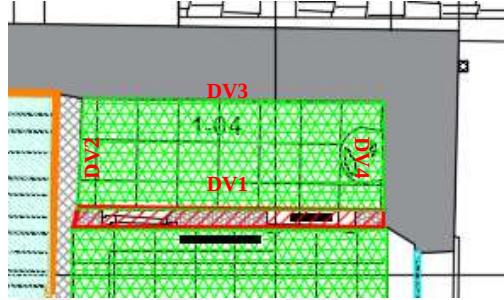
| | DV4 | 88/294 cm | 1 | Taş duvar | |
