**ANKARA-ANAFARTALAR BÖLGESİ BİRİNCİ ULUSAL MİMARLIK
DÖNEMİ KONUTLARI KAPSAMINDA İLHAN AYDIN APARTMANI
(ALTAN SOKAK NO:6) RESTORASYON ÖNERİSİ**

**YÜKSEK LİSANS TEZİ
MİMARLIK ANA BİLİM DALI**

**GAZİ ÜNİVERSİTESİ
FEN BİLİMLERİ ENSTİTÜSÜ**

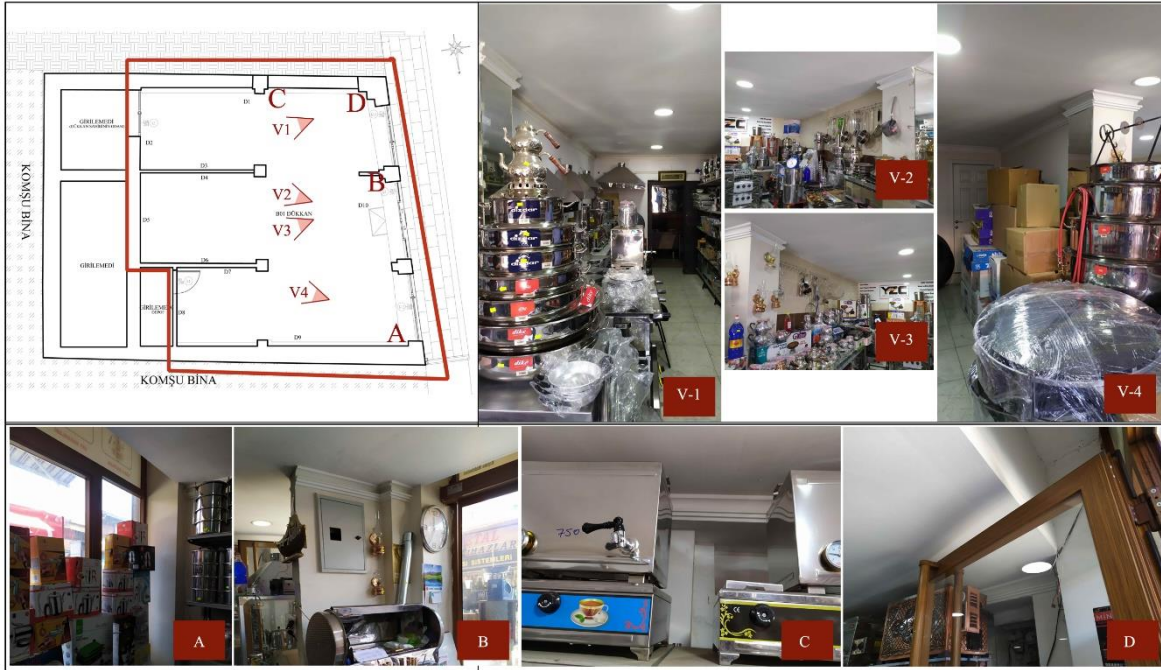
Z01 Dükkan

Dükkan olması ve sürekli kullanılması sebebiyle mekanda kırılma, dökülme, kirlenme gibi izler görülmemiştir.

Resim 4.3. B01 Dükkan mahalinden görseller (V1),(V2),(V3),(V4): iç mekana bakış (A),(B),(C),(D): Duvar-kolon-döşeme kesişimleri

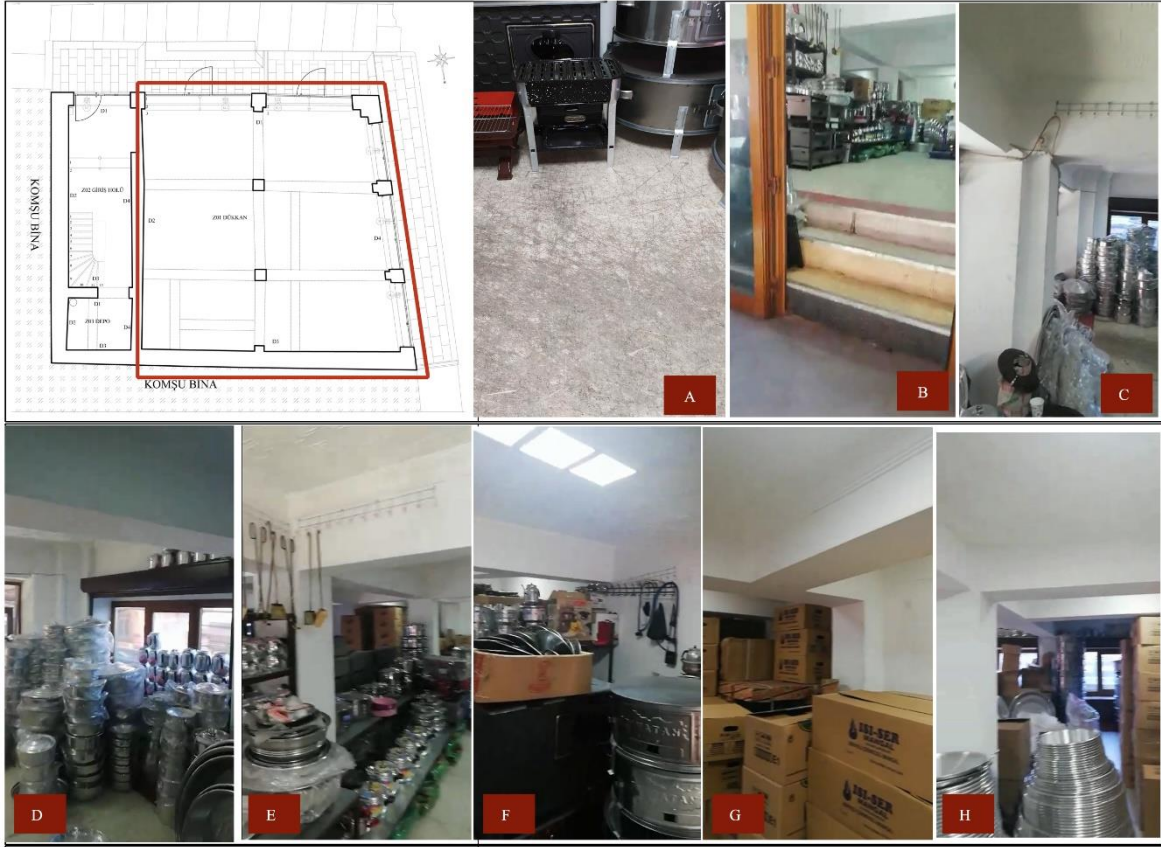
Zeminin beton olduğu ve zamanla çizilmeler oluştuğu, tavanda sıva üzeri boya ve alçı desenler olduğu gözlenmiştir.

Resim 4.4. Z01 dükkan mahali görselleri: (A) Dükkan Zemini; (B) Giriş basamakları; (C) güney cephe kolonları; (D) pencere ve önündeki kepenk ilişkisi; (E),(F),(G),(H) iç mekan görselleri

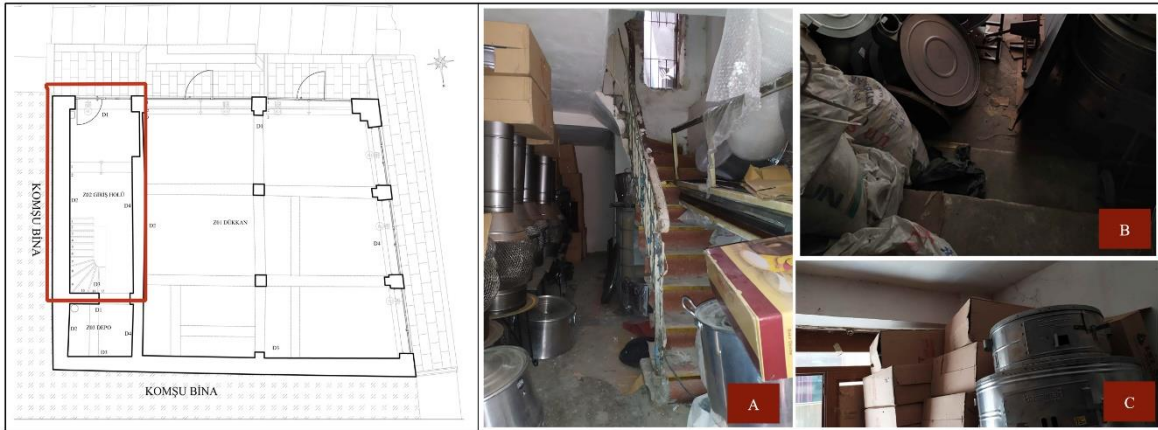
Z02 Giriş holü

Duvarları taş malzemeden oluşmakla birlikte üzeri sıva ve boya kaplıdır. Mahalin tek açıklığı giriş kapısı bölümüdür. Zemininin beton olduğu ve tavanın da boya olduğu görülmektedir. Zemindeki betonda kırılmış bölümler vardır. Giriş kapısının üst bölümlerinde ve merdiven altında fazlaca örümcek ağları vardır.

Resim 4.5. Z02 giriş holü görselleri: (A) iç mekan görünümü, (B) iki basamaklı merdiven, (C) duvar-döşeme kesişimi

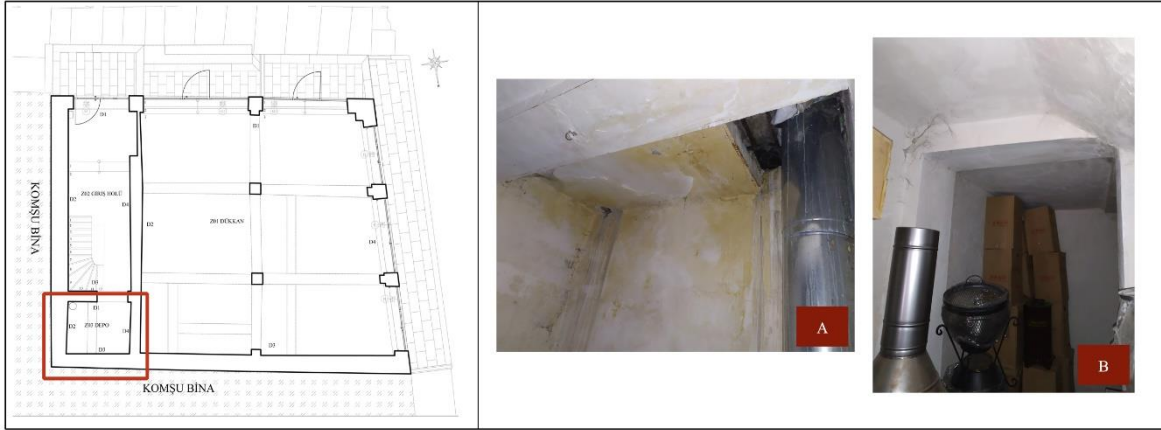
Z03 Depo

Mahalin içerisinde boru bulunmaktadır. Zemindeki bir yırtıktan çıkmakta ve tavadan bir delikle 1.kat bahçe mahaline yükselmektedir. kirişle parçalanmış sayabileceğimiz tavan ve boru tarafında kalan bölümün duvarları fazla nem sebebiyle sararmış, boyası ve sıvası dökülmüş ve hatta bazı köşelerde küflenmiştir.

Resim 4.6. Z03 depo mahali görseller: (A)tavan-1, (B)tavan-2

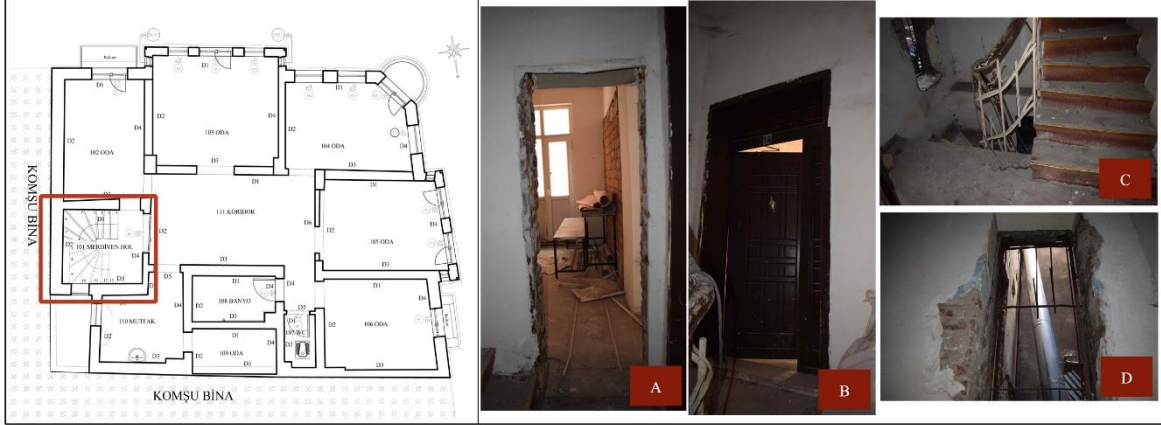
101 Merdiven Hol

Duvar kalınlığı komşu binaya bitişik olan doğu cephesinde, zemin kata kıyasla incelmıştır. Bu hizadan itibaren üst katlara doğru artık tuğla yığma olarak devam edeceği, merdiven holündeki boyası ve sıvası dökülmüş pencere ve kapı açıklıklarındaki izlerden takip edilebilmektedir. Duvarlar da tavan gibi sıva ve boyalıdır. Zeminde beton görülmektedir.

Resim 4.7. 101 merdiven holü görselleri: (A)102 nolu odaya geçiş açıklığı, (B)111 nolu koridora geçiş çelik kapı, (C) hol zemini, (D)pencere açıklığı

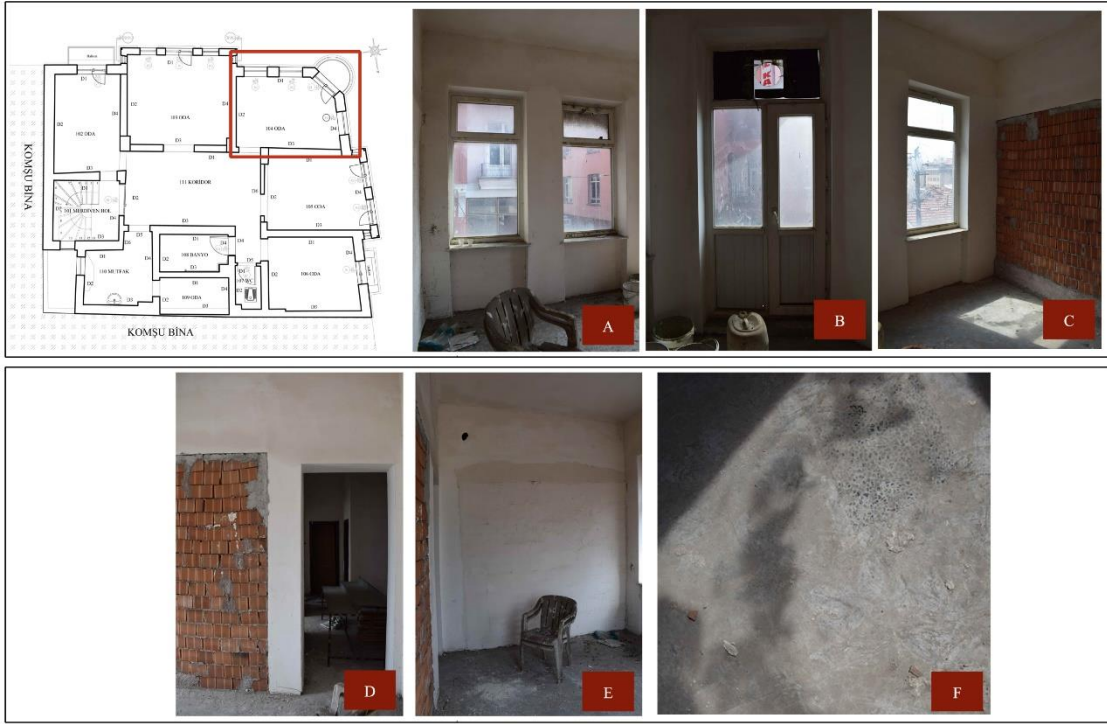
Mahale giriş 111 nolu koridordan ve kapısız gerçekleşmektedir. Parselin köşesine gelen ve pahlanmış duvarın olduğu alan bu odadadır. Kat yüksekliği 3.45 m civarında olmakla birlikte zeminde 20*20 cm karo kaplama bulunmakta ve tavan ile duvarlar boyalı durumdadır. 103 numaralı oda ile ortak duvar boyanmış olsa da ek bölümü görülmektedir. 105 nolu oda ile ortak duvarda ise tuğla örülmüş bölüm sıvanmamış ve diğer odalar gibi açıktadır. Duvarların üst bölümünde sararmalar mevcuttur. Zeminde inşaat tozlanmaları ve artıkları sebebiyle karolar zor görülmektedir.

Resim 4.10. 104 nolu odaya ait görseller: (A) D1 duvarı pencereler, (B) balkon kapısı K8, (C) D4-D3 duvarı, (D) D3 duvarı ve kapı açıklığı, (E) D2 duvarı, (F) oda zemini

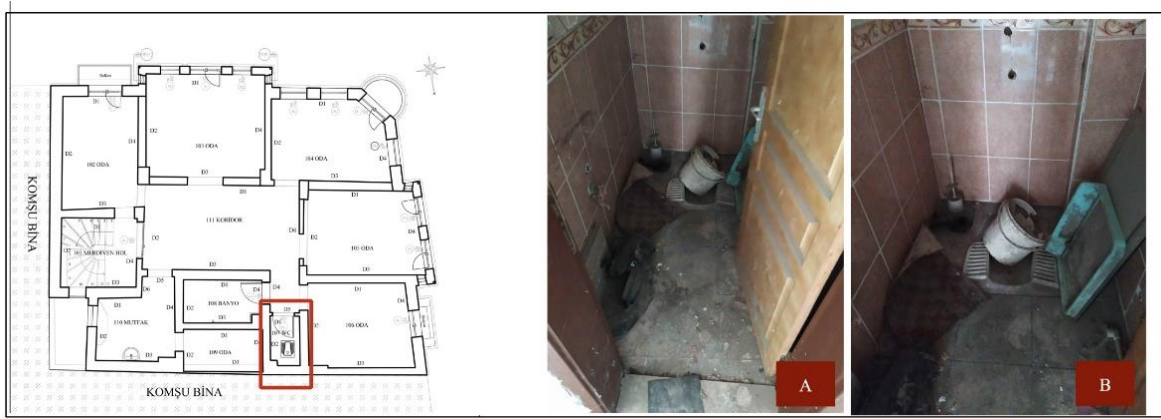
107 WC

Bu mahale de 111 nolu koridordan özgün olmayan ahşap bir kapı ile ulaşılmaktadır. Zemini 33*33 karo kaplama olup duvarlar 1.20 metreye kadar seramik kaplanmış üzeri sıva ve boya ile bırakılmıştır. Tavanda yalnızca boya görülmektedir. Mahalin tüm bileşenleri oldukça kirlenmiş durumdadır. Tesisat borusu bitişik nizam köşede konumlanmıştır.

Resim 4.13. 107 nolu WC'ye ait görseller: (A)Giriş kapısı ve zemin, (B) mahal zeminini

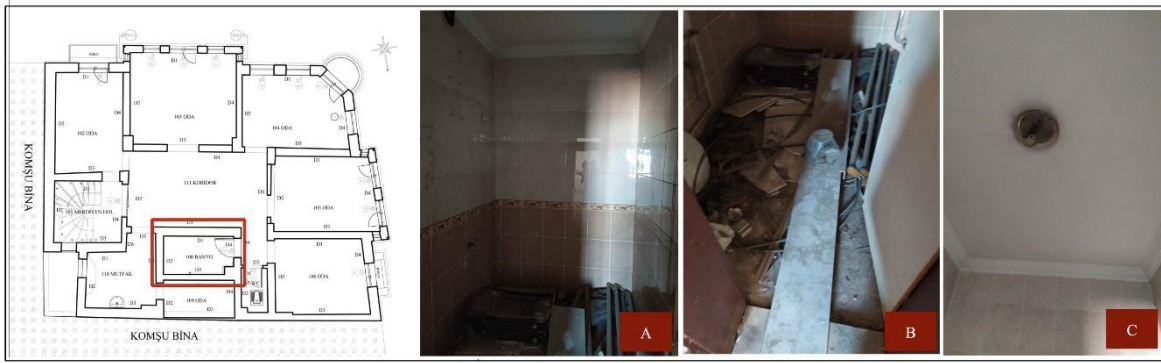
108 Banyo

108 nolu mahale 111 nolu koridordan geçilmektedir. Kat yüksekliği 273 cm olarak ölçülmüştür. Tavan boyalı görünse de birinci kat genel yükseklikleri göz önüne alındığında bu mahalde asma tavan olduğu söylenebilir. Duvarlar tamamen seramik kaplıdır. Tavan altında alçı süsleme mevcuttur. Zemin 33*33cm karo kaplamadır. Tesisat borularının geçmesi de mahalin banyo olduğunu göstermektedir. Tavanda parçalanmış bir aydınlatma elemanı bulunur. Mahale mdf niteliksiz bir kapı açılmaktadır. Genel olarak yenilenmiş bir mahal olsa da yüzeylerde fazlasıyla kirlenme mevcuttur.

Resim 4.14. 108 nolu banyoya ait görseller: (A)D1-D2-D3 duvarları, (B)banyo zemini, (C)banyo tavanı

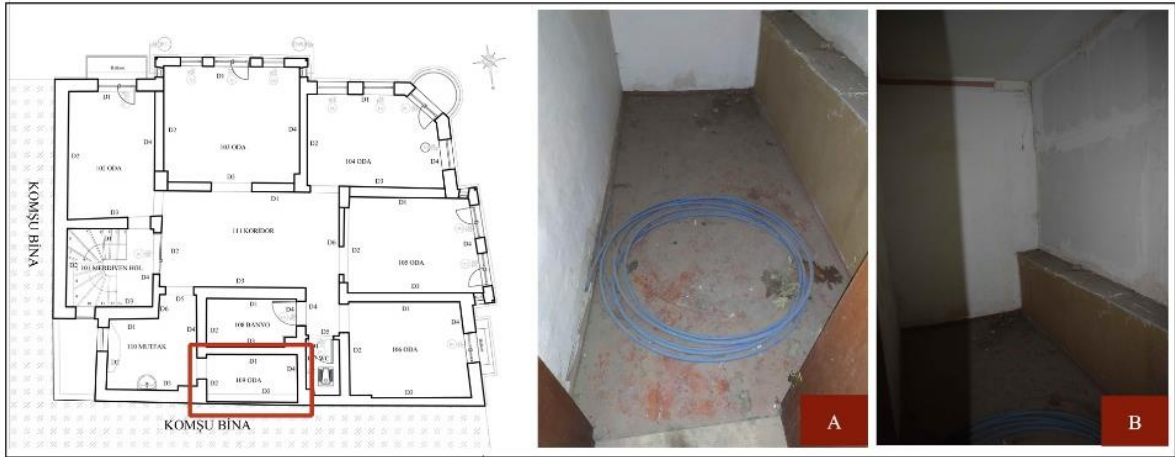
109 Oda

109 nolu odaya 110 nolu odadan girilmektedir. Geçiş bölümünde eski bir ahşap kasa bulunmakta fakat kanadı olmaması sebebiyle harap durumdadır. Kat yüksekliği 2.45 m olmakla birlikte bu mahalde de asma tavan bulunmaktadır. Zemin ahşap desenli muşamba ile kaplanmış, duvarlar ve tavan boya ile kaplıdır. Bitişik nizam duvar(D3) tarafında yani kuzey cephede 60 cmlik bir yükselti mevcuttur. Genel durumu iyi olan mahal yine kirlenmiş haldedir.

Resim 4.15. 109 nolu odaya ait görseller: (A)oda zemini, (B) D4-D3 nolu duvarlar ve önündeki yükselti

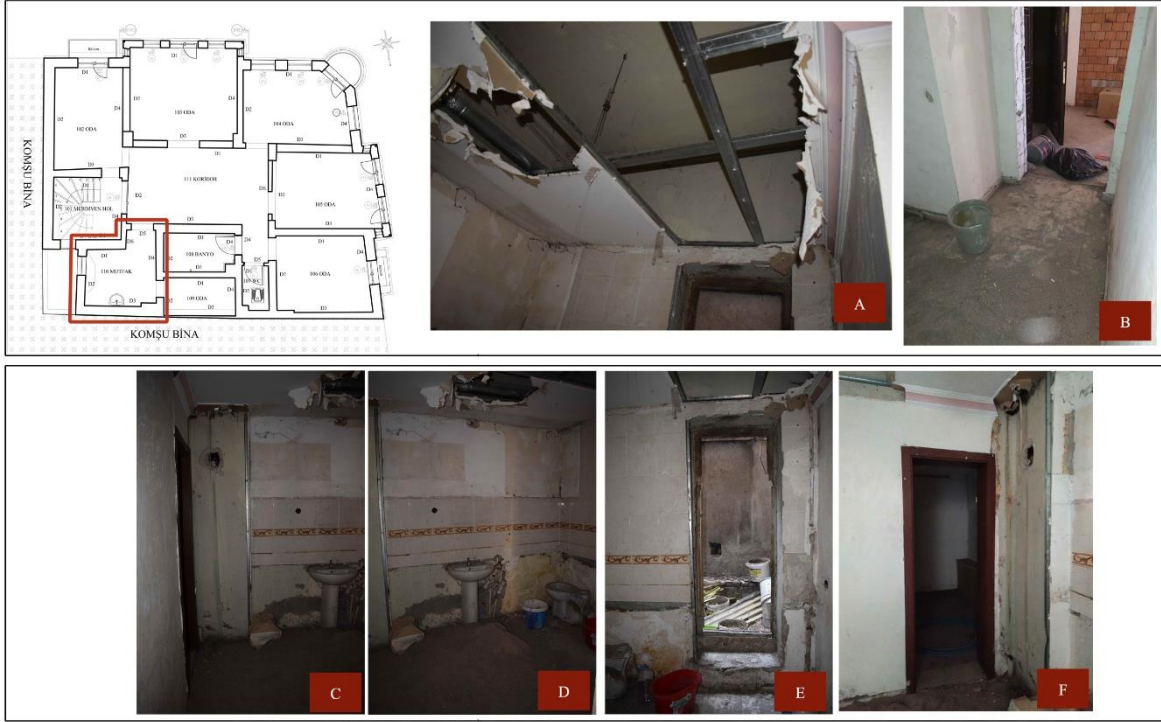
110 Mutfak

110 nolu odaya 111 nolu koridordan üzeri alçı bir süslemeli kemere sahip açıklıktan girilmektedir. Buradan 109 nolu mahale ve apartmanlar arası boşluk gibi görülen alana yerinde olmayan birer kapı açıklığından geçilmektedir. Apartman boşluğuna geçiş kasası oldukça eskimiş durumdadır. Zemin 33*33 cm karo kaplamaya sahiptir. Duvarlarda kuzey(D3) ve doğu(D2) cephe seramik kaplı diğer duvarlar boyalıdır. Seramik malzeme, bölgesel noktalarda parçalanmış ve kırılmıştır. İzlerden bu alanın öncesinde mutfak olarak kullanıldığı söylenebilir. Oda parçalanmış bir asma tavana sahiptir. Kat yüksekliği asma tavan ile 244 cm iken asıl yükseklik 332 cmdir.

Resim 4.16. 110 nolu mutfağa ait görseller: (A) asma tavan; (B) oda zemini; (C),(D) D3 duvarı; (E) D2 duvarı, (F) D4 duvarı

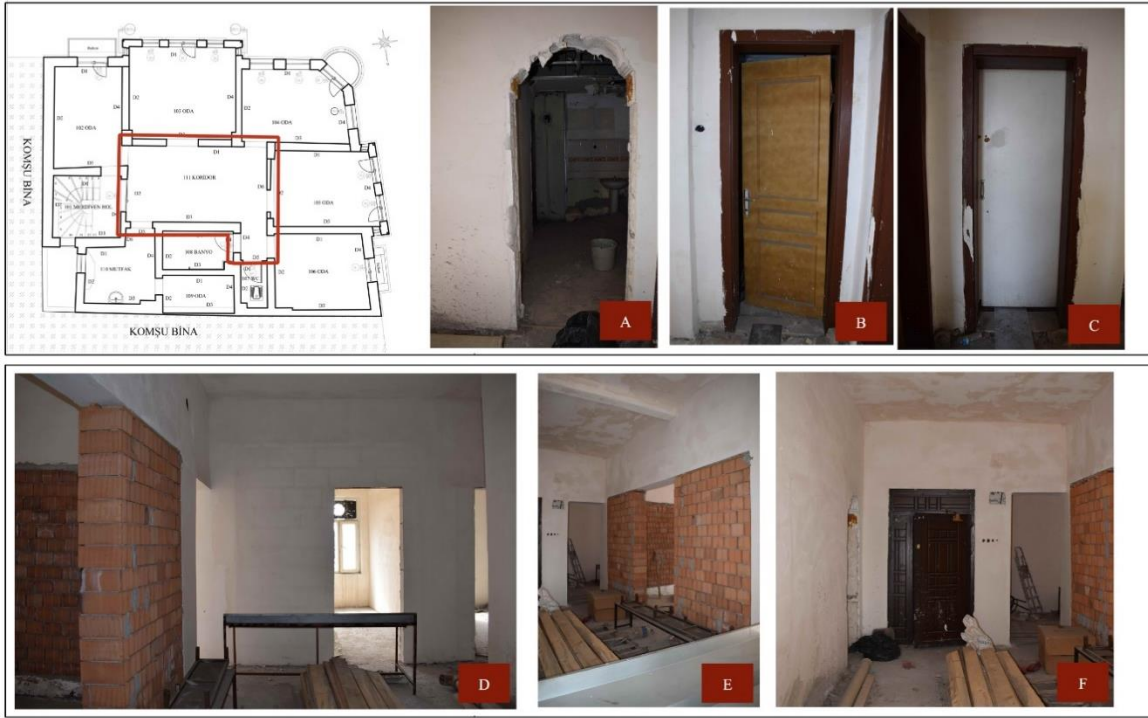
111 Koridor

Katın en önemli mahali 111 nolu koridordur. 101 nolu mahalden çelik kapı ile girilen koridor tüm odalara dağılımı sağlamaktadır. Kat yüksekliği 3.50 cm olup zeminde mozaik beton görülmektedir. Duvarlar ve tavan sıva ve boya kaplıdır. 103 ve 105 nolu mahali ayıran duvarlarda eklenme yapılmış bölümler tuğla görünmekte veya boya altından izi okunmaktadır.

Resim 4.17. 111 nolu koridora ait görseller: (A)110 nolu mutfığa geçiş açıklığı, (B)107 nolu weye geçiş kapısı, (C)108 nolu banyoya geçiş kapısı, (D)D1-D6 duvarları, (E)D1-D2 duvarları, (F)D2 duvarı

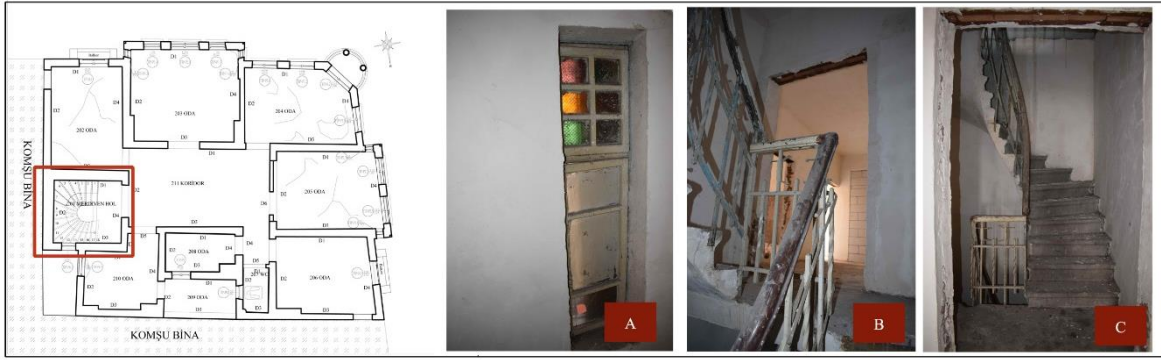
201 Merdiven hol

201 nolu merdiven holü birinci katı, ikinci kata ve ikinci katı üçüncü kata bağlayan dönel merdivenleri içermektedir. Hol tek bir açıklık ile tüm odalara dağılımı sağlayan 211 nolu koridora açılmaktadır. Merdiven holüne açılan bir pencere(tip-p6) bulunmaktadır. Üç bölmeli alt kanadı yan, renkli camlı 6 bölmeli kanadı yukarıdan açılmaktadır. Kat yüksekliği bu mahalde 341 cm olarak tespit edilmiştir. Duvarlar ve tavanı yeni boyanmış görülmektedir. Sıva yüzeyinin pürüzlü olması kirlenmeyi artırmıştır. Zemin beton olmakta birlikte kenar yüzeyleri oldukça aşınmıştır.

Resim 4.18. 201 nolu merdiven holüne ait görseller: (A)Hol penceresi(tip-p6), (B)211 nolu koridora geçiş açıklığı, (C)hol görünümü

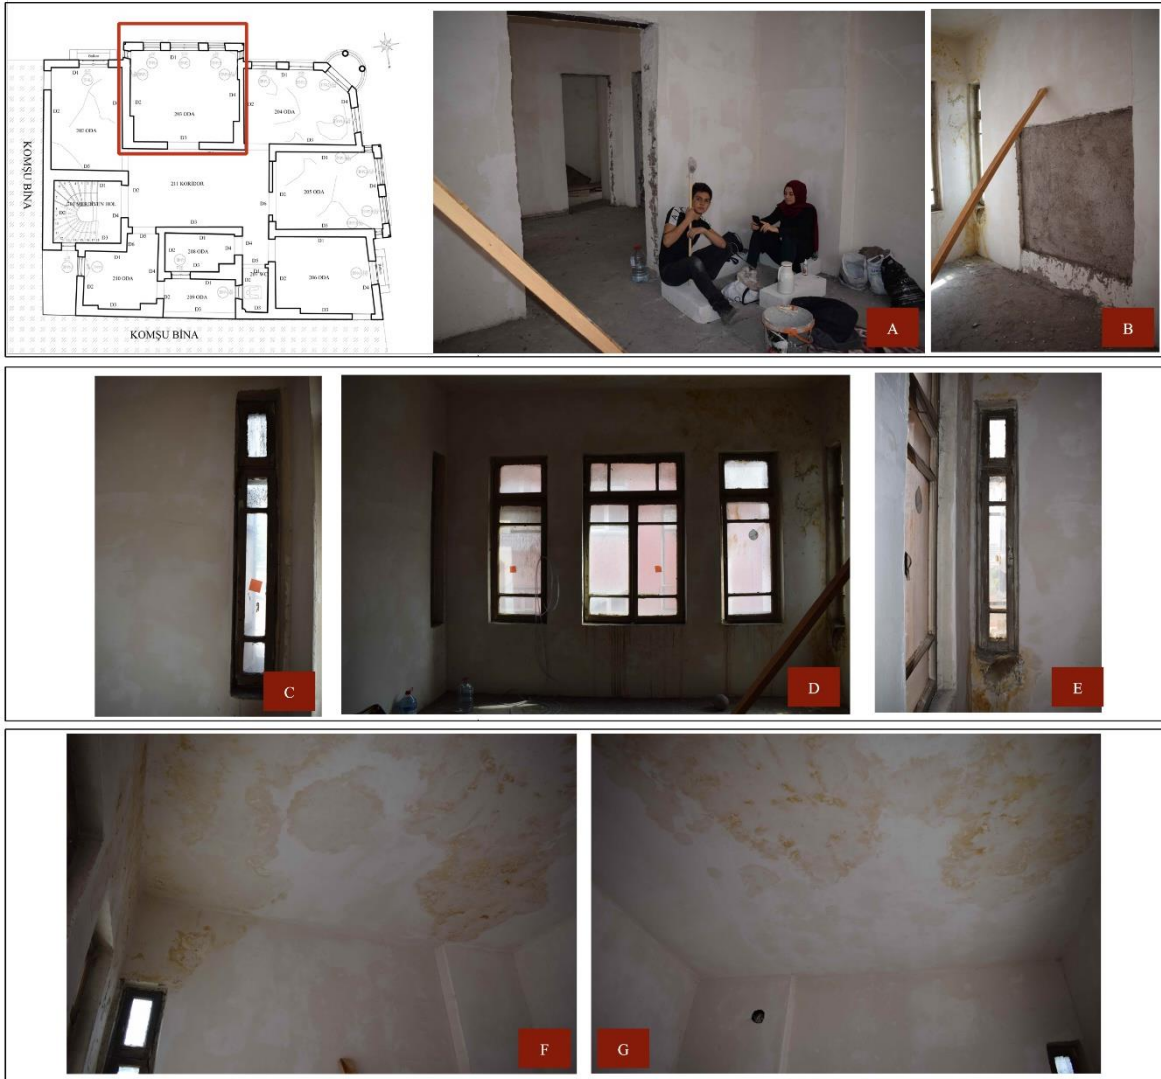
203 Oda

Bu mahale 211 nolu koridordan girilmektedir, kat yüksekliği 348 ve 354 cm arasında değişmektedir. Giriş bölümündeki duvarların yenilendiği görülebilmektedir. Bu mahal çıkmanın ikinci katında bulunmakta, çıkmanın duvarlarını çevreleyen 5 pencereye sahip görünmektedir. Pencereleler özgün olup tip-p1 ve tip-p2 pencereleleridir. Üzerinin balkon olmasının etkisi büyük olsa gerek, çıkma bölümünde pencerelelerin çevresi cephe duvarı fazlasıyla nemlenmiş durumdadır. Pencere altında akmalar ve çürümeler vardır. Zemin beton kaplı, duvarlar ve tavan boya ile örtülüdür. Tavanın neredeyse tamamı nemlenmiş ve sararmış durumdadır.

Resim 4.20. 203 nolu odaya ait görseller: (A) D3-D2 duvar kesişimleri; (B) D4 duvarı; (C) D2 duvarı pencere; (D) D1 duvarı pencereler; (E) D4 duvarı pencere; (F), (G) oda tavanı

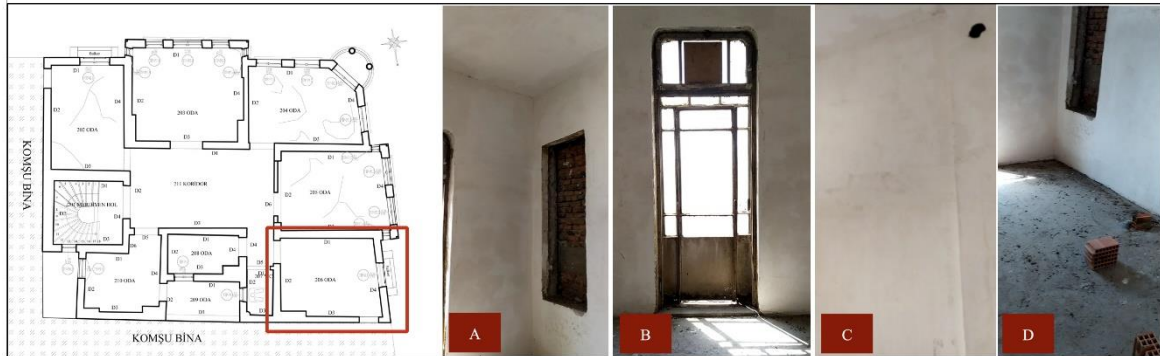
206 Oda

206 nolu mahal 211 nolu koridordan bir açıklıkla geçilen bir odadır. Kat yüksekliği yaklaşık 349 cm, zemini beton görünümlüdür. Bitişik nizam kuzey duvarı bir pencere boşluğuna sahiptir. Güncel olarak burada pencere buldurmasa da bu boşluğun özgün halinden kaldığı söylenebilir. Duvarın tuğla örülü olduğu da burada görülebilmektedir. Odadan tip-k3 kapısı ile balkona çıkılmaktadır. Ahşapları eskimiş, demirleri soyulmuş camların bir bölümü kırılmış veya çıkarılmış durumdadır. Ahşap kapının sadece kasası kalmıştır. Kapının özgün olduğunu söylemek mümkündür. Zemin, duvar ve tavan olmak üzere tüm yüzeylerde kirlenmeler mevcuttur.

Resim 4.23. 206 nolu odaya ait görseller:(A)D3 duvarı pencere açıklığı, (B)balkon kapısı, (C)D3 duvarı, (D)oda zemini

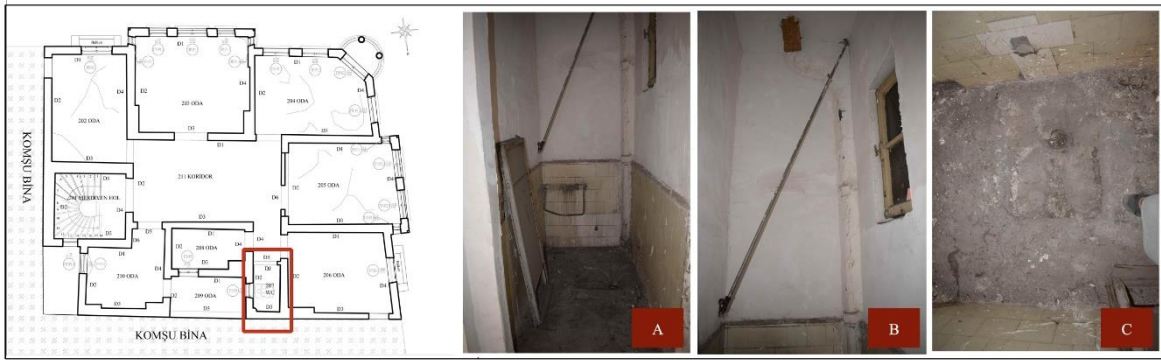
207 WC

Bu mahale de 211 nolu koridordan bir açıklık ile ulaşılmaktadır. Zemini beton olup duvarlar 1.20 metreye kadar seramik kaplanmış üzeri sıva ve boya ile bırakılmıştır. Tavanda yalnızca boya görülmektedir. Mahalin tüm bileşenleri oldukça kirlenmiş durumdadır. Tesisat borusu bitişik nizam köşede konumlanmıştır. Beton zemindeki wc elemanı da beton malzemeden olup özgün olduğu düşünülmektedir. 207 wc nolu mahal tip-p4 penceresi ile 209 nolu odaya bağlanmaktadır.

Resim 4.24. 207 nolu WC'ye ait görseller: (A) iç mekan görünümü, (B) D3-D2 duvarı görünümü, (C) mahal zemini

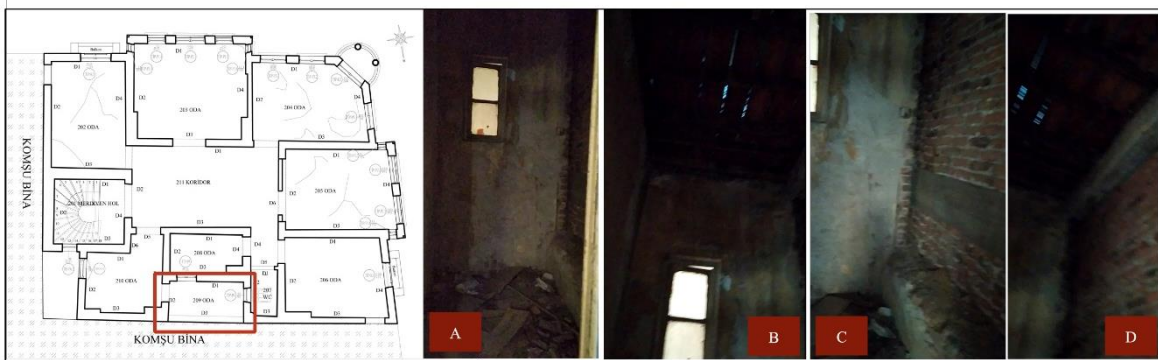
209 Oda

209 nolu odaya 210 nolu odadan girilmektedir. Geçiş bölümünde eski bir ahşap kasa bulunmakta fakat kanadı olmaması sebebiyle harap durumdadır. Kat yüksekliği 3.49 m olmakla birlikte, zemini toprak kaplıdır. Duvarlarda sıvalar büyük çoğunlukla dökülmüş ve ana duvar malzemesi açığa çıkmıştır. 208 nolu odayı tip-p5, 207 nolu wcyi tip-p4 bu mahale bağlamaktadır. Odanın açıklık bulunmayan tek duvarı bitişik nizamda komşu binaya yaslanmaktadır. Fakat mevcutta bu duvar yerinde olmayıp 55 cmlik bir yükseklik bulunmaktadır. Direkt komşu yapının duvarı görülmektedir. Tavanında komşu yapıya bitişik bir ahşap kiriş ve üzeri ahşap kaplama üst döşeme görülmektedir.

Resim 4.26. 209 nolu odaya ait görseller: (A)D4 duvarı, (B)D4 duvarı ve tavan döşeme, (C)D3 duvarı, (D)D3 duvarı ve kiriş

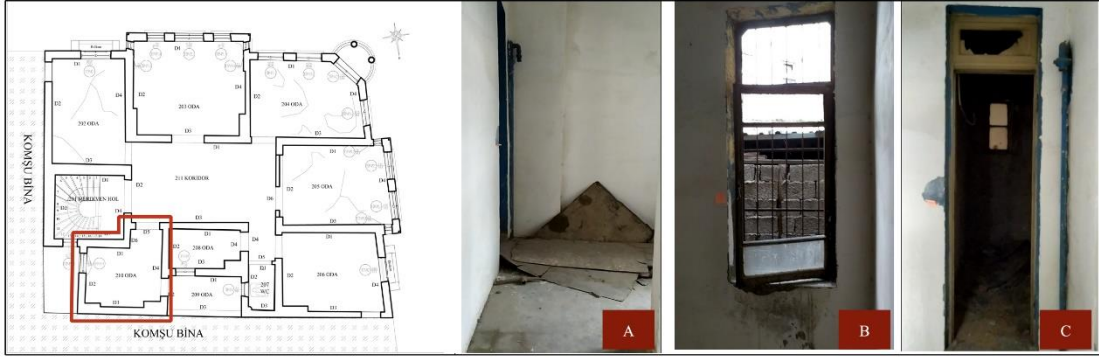
210 Oda

210 nolu odaya 211 nolu koridordan geçilmektedir. Bu oda ise 209 nolu odaya bir kapı ile bağlanmaktadır. Kapının sadece kasası kalmış ve üst camı da kırılmış durumdadır. Doğu cepheye bakan tip-p1 ahşap pencerenin bir örneği de burada görülmektedir. Kat yüksekliği yaklaşık 347 cmdir. Zeminde 20*20 cm karo kaplama mevcut olup duvar ve tavanlar sıva üzeri boyalıdır.

Resim 4.27. 210 nolu odaya ait görseller: (A)D3 duvarı, (B)D2 duvarı ve pencere, (C)D4 duvarı kapısı

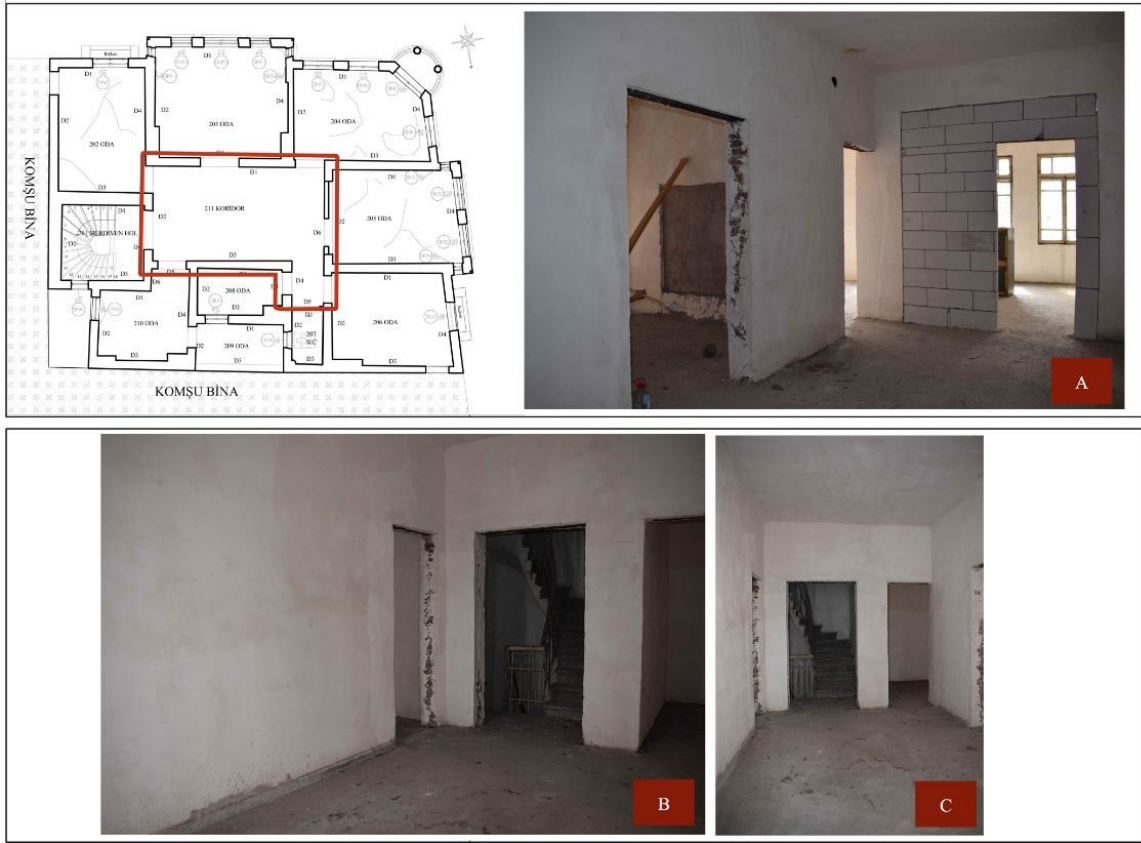
211 Koridor

211 nolu koridor tüm odaların bir açıklıkla bağlandığı mahaldir. Zemini beton, duvarları sıvar sonrası boya görünümündedir. Yüzeyler tamamen pürüzlü olup kirlenmeler mevcuttur, kısmi nemlenmiş, rengi değişmiş bölümler vardır. 205 nolu odaya bağlanan duvarda gazbeton örülme görülmektedir. Kapı açıklıklarının her biri duvarın iç malzemesini göstermektedir. Kat yüksekliği 345 cmdir.

Resim 4.28. 211 nolu koridora ait görseller: (A)D1-D6 duvarları, (B)D2-D3 duvarları, (C)D2 duvarı

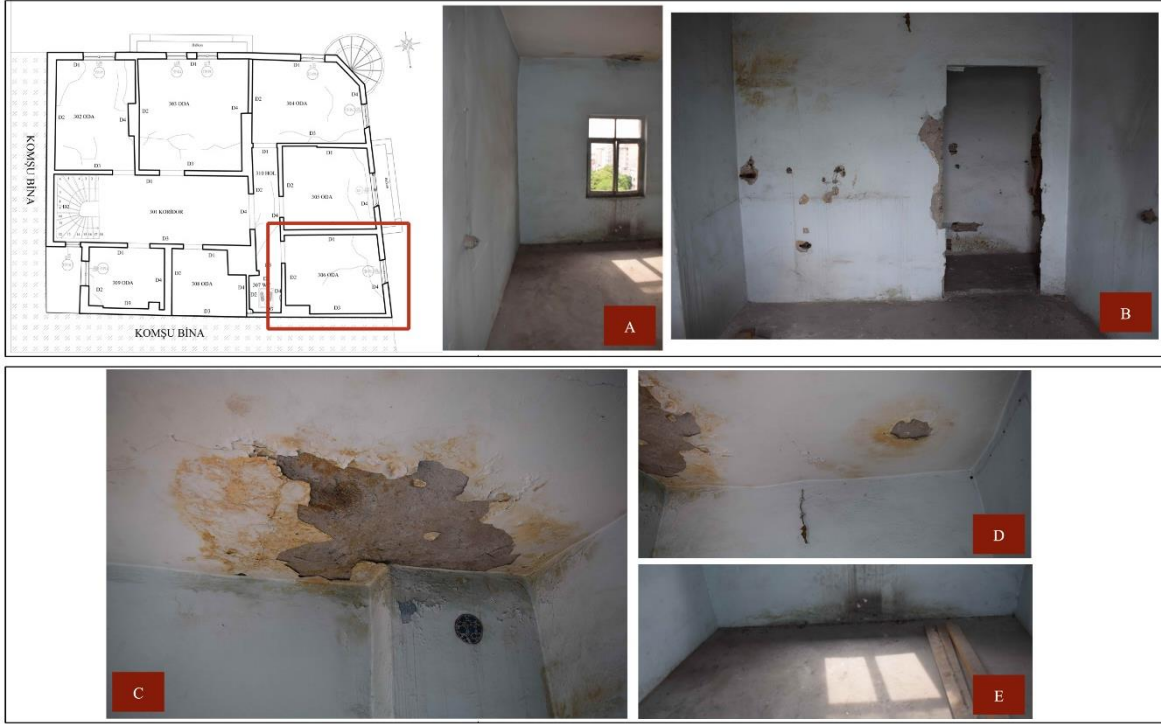
306 nolu odaya 310 nolu holden ulaşılmaktadır. Kat yüksekliği 270-275 cm arasında değişmektedir. Tavanın büyük çoğunluğunda kirlenme, cepheye yakın bölümde nemlenme ve su birikimi izleri görülmektedir. Aynı izler, batı cepheye bakan duvara doğru tırmanmaktadır. Ahşap tip-p9 penceresi altındaki akmalar, nemlenme ve çürüme izleriyle birleşmektedir. Duvarlar, genel anlamda kirlenmiş bir yüzeye sahip ve baca bölümündeki duvarlarda ise nem sararmaları mevcuttur. Tesisat izleri de duvarda parçalanmış alanlar oluşturmuştur. Komşu yapıya yaslanan baca duvarının tavan çevresinde sıva dökülmeleri, diğer iki ufak bölgeyle beraber nem sararmaları ve küflenmeleri görülmektedir.

Resim 4.34. 305 nolu odaya ait görseller: (A)D1-D4 duvarları kesişim, (B)D2 duvarı, (C)Oda tavanı, (D)Oda tavanı, (E)Oda zemini

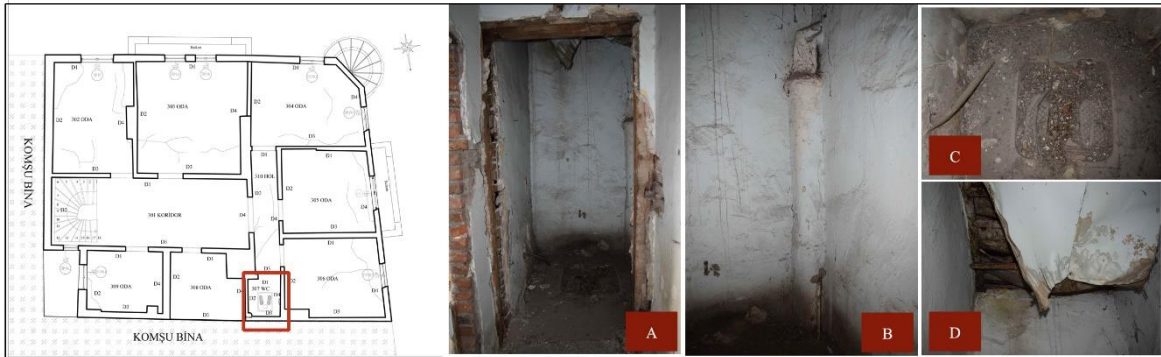
307 WC

307 nolu wcye 310 nolu holden ulaşılmaktadır. Zemini beton olup wc elemanı da taşandır. Komşu binaya yapışık duvar nemden kararmış ve küflenmiştir. Duvarların her biri fazlasıyla kirlidir, alt bölümler nem kararmasına sahiptir. Tavanındaki kaplama sökülmüş ve aşağı eğilmiştir. Nemden buruştuğu gözlenebilmektedir.

Resim 4.35. 307 nolu WC'ye ait görseller: (A)Mahal görünüm, (B)D2-D3 duvarı kesişim, (C)Mahal zemini, (D)Mahal tavanı

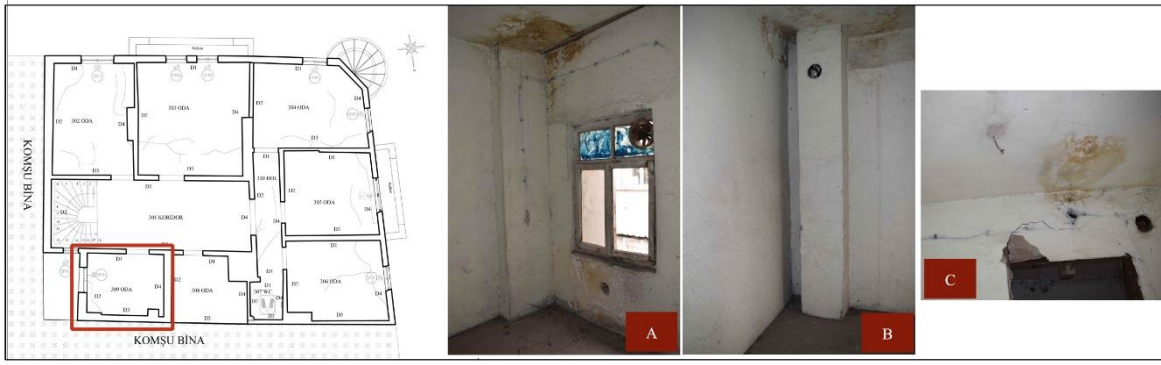
309 Oda

309 nolu odaya 301 nolu koridordan ulaşılmaktadır. Kat yüksekliği 273 cmdir. Tip-p9 penceresi ile doğu cepheye açılmaktadır. Pencere aşınmış durumdadır. Zemini fazlasıyla kirlenmiş, pencere köşesinde nemlenme bulunan beton malzemedendir. Duvarlar ve tavan sıvalı boyalı yüzeye sahip olup pencere çevresi nemlenme ve çürüme emareleri vermekte, tavan köşede büyük sararmalar görülmektedir.

Resim 4.37. 309 nolu odaya ait görseller: (A)D2-D3 duvarı kesimi, (B)D3 duvarı ve baca, (C)Oda tavanı

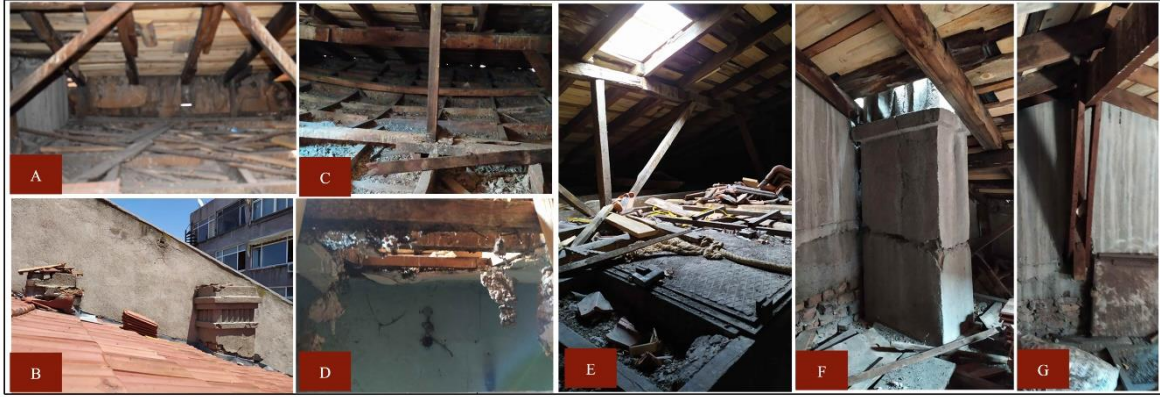
Çatı

308 nolu odanın tavanına açılan bir delik ile, ahşap kirişe yaslanan ahşap bir merdivenle çıkılmaktadır. Bütün tavanların eğim yapan ahşapları sebebiyle çatıda gezilememiştir. Tek mekandır. Bacalar görülmektedir. Ahşap kırma çatı marsilya kiremit ile örtülüdür.

Resim 4.39. Çatıya ait görseller: (A)309 nolu oda üzeri, (B)Çatı kaplaması ve baca görünümleri, (C)303 nolu oda üzeri, (D)Çatı döşeme malzemeleri, (E)Çatı pencere açıklığı, (F)Baca görünümü, (G)Ana direk ve göğüsleme

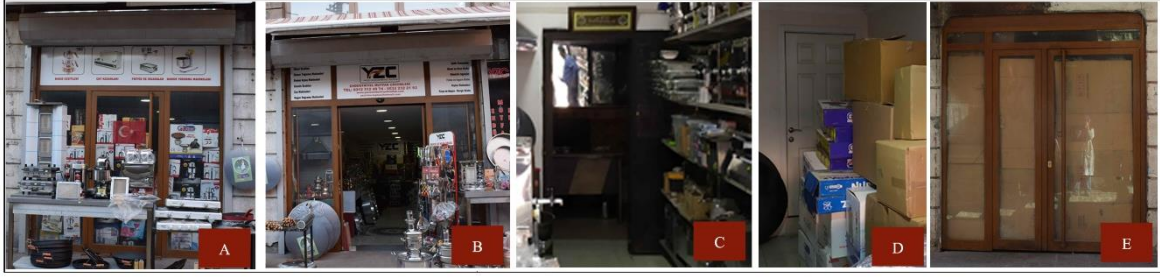
Bodrum kata batı cepheden ulaşılan üç kapı mevcuttur. Hiçbiri özgün olmamakla birlikte ahşap renkli alüminyum doğrama kapılardır. K1 üç bölmeli tek kanatlı kapı iken, K2 ortada yer alan dört bölmeli iki yana açılan fotoselli bir kapıdır. K3 iç mekanda girilemeyen dükkan sahibi odasına açılan tek kanatlı iki bölmeli bir demir kapıdır. K4 ise yine girilemeyen bir mekana açılan beyaza boyanmış ahşap desenli bir kapıdır.

Zemin katta tüm kapılar güney cepheye açılmaktadır ve ahşap renkli alüminyum doğrama kapılar olarak özgün değillerdir. Bina girişindeki K5 nolu kapı üç bölmeli tek kanatlıdır ve içeri açılır. Diğer iki kapı bodrum kattakiler ile benzer özellikte üç bölmeli tek kanatlı K1 kapısıdır.

Resim 4.40. Kapı görselleri: (A)K-1, (B)K-2, (C)K-3, (D)K-4, (E)K-5

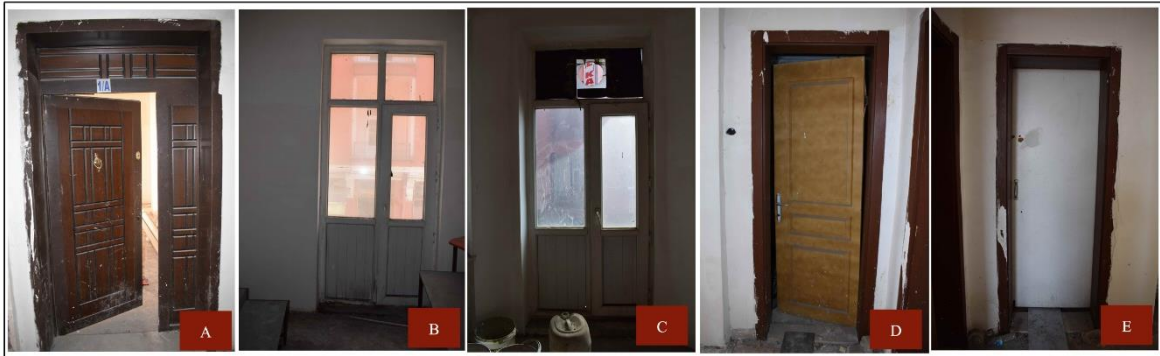
Birinci katta hemen merdivenlerden çıkınca daireye girişte K6 nolu çelik kapı karşımıza çıkar. Bu kattaki hiçbir kapı özgün olmamakla beraber dış cepheye açılan K7 ve K8 alüminyum doğrama, banyoya açılan K10 ve wcye açılan K9 ise ahşap/mdf malzemedendir.

Resim 4.41. Kapı görselleri: (A)K-6, (B)K-7, (C)K-8, (D)K-9, (E)K-10

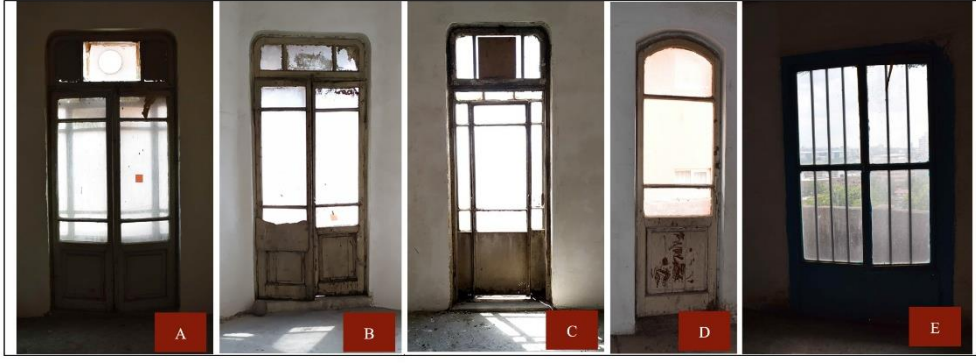
İkinci katta tüm kapılar özgündür. Tip-k1 ile tip-k3 benzer özellikler olan ahşap ve demir iki katmanlı kapıdır. Tip-k3 te ahşap kanat yerinde değildir. Tip-k2 sadece ahşap kapıya sahiptir. Üç kapı da üst köşeleri yuvarlatılmış dikdörtgen kapılardır.

Üçüncü katta güney cephe balkonuna açılan basık kenerli Tip-k4 kapı ahşap malzemedendir olup özgündür. Batı cephe balkonuna açılan k11 ise sonradan eklenen mavi bir demir kapıdır.

Resim 4.42. Kapı görselleri: (A)TİP-K1, (B) TİP-K2, (C) TİP-K3, (D) TİP-K4, (E)K-11

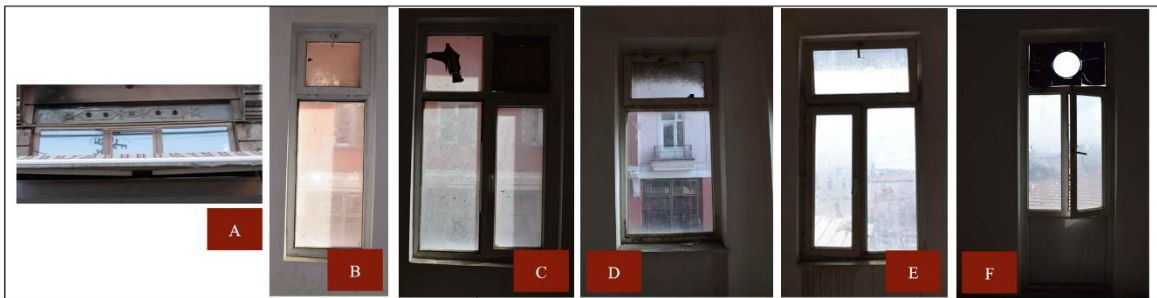
Bodrum katta pencere bulunmamaktadır. Zemin kattaki 3 pencere de ahşap görünümlü alüminyum doğrama malzeme ile özgün olmayan pencerelerdir. Hepsi üç bölmeli ve tek kanatlıdır.

Birinci kattaki pencerelerin çoğu özgün olmamakla beraber alüminyum doğramadır. Sadece çıkma yan cephelerinde dışardan gözlenebilen fakat içeriden önü alçıpan ile kapatıldığı için görülemeyen dört adet pencere vardır. P2 ve P4 nolu pencereler sabit pencerelerdir. P3 ve P5 iki bölme tek kanattır. P6 ise balkona bakan fakat kapı görünümlü altı sabit üstü tek kanat iki bölmeli pencerelerdir. Merdiven holündeki sadece eğilmiş demir korkuluğu kalan pencere açıklığı bulunmaktadır.

Resim 4.43. Zemin kat ve birinci kat pencere görselleri: (A)P-1, (B)P-2, (C)P-3, (D)P-4, (E)P-5, (F)P-6

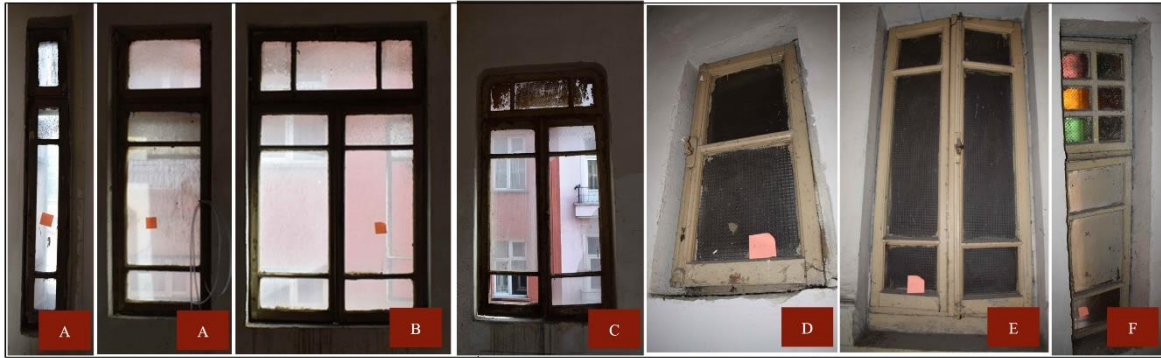
İkinci katta tüm pencereler özgündür. 203 nolu mahalde ahşap ve demir olmak üzere çift pencereli, tek kanatlı tip-p1 farklı boyutlarda yer almaktadır. Tip-p2 de ahşap ve demir olmak üzere çift pencereli olup iki kanatlıdır. 204 nolu odada tip-p3 penceresinden üç adet

bulunmaktadır, ahşap ve çift kanatlıdır. 205 nolu odanın çıkma yanlarında yine tip-p1, ön cephesinde ise tip-p2 mevcuttur. 207 nolu wcyi 209 nolu odaya bağlayan ahşap pencere tip-p4, 209 nolu odayı 208 nolu odaya bağlayan ise tip-p5 pencereleridir. 210 nolu odada demir korkulukları olan ahşap tip-p1 penceresi yer almaktadır. Merdiven holünde bulunan ahşap tip-p6 üçüncü katta da aynı konumda varlığını sürdürmektedir. Üstü altı bölmeli renkli camlara sahiptir.

Resim 4.44. İkinci kat pencere görselleri: (A)TİP-P1, (B) TİP-P2, (C) TİP-P3, (D) TİP-P4, (E) TİP-P5, (F) TİP-P6

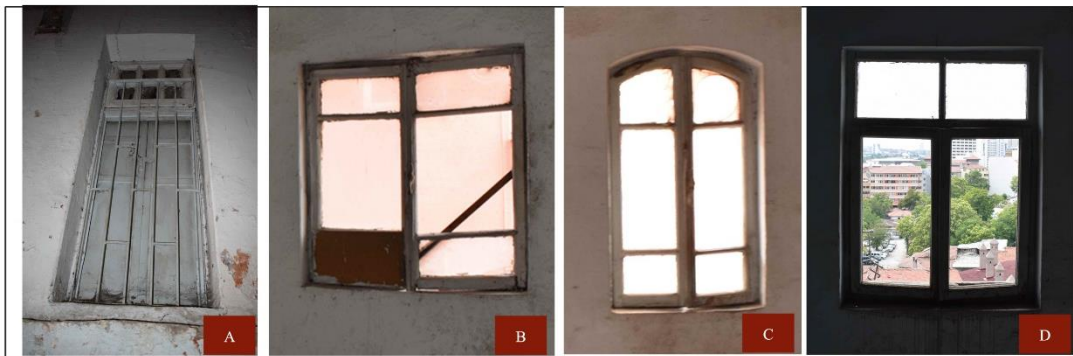
Üçüncü katta holde yer alan tip-p6, pencerede parça kaybına uğramıştır. 304, 306 ve 309 nolu odalarda tip-p9 ahşap penceresi yer almaktadır. 302 nolu odada tip-p7 penceresi ahşap olup kırılma ve bozulmaya uğramıştır. 303 nolu odanın kapısı ile benzer özellikte kemerli ve ahşap pencere balkona açılmaktadır.

Resim 4.45. Üçüncü kat pencere görselleri: (A)TİP-P6, (B) TİP-P7, (C) TİP-P8, (D) TİP-P9

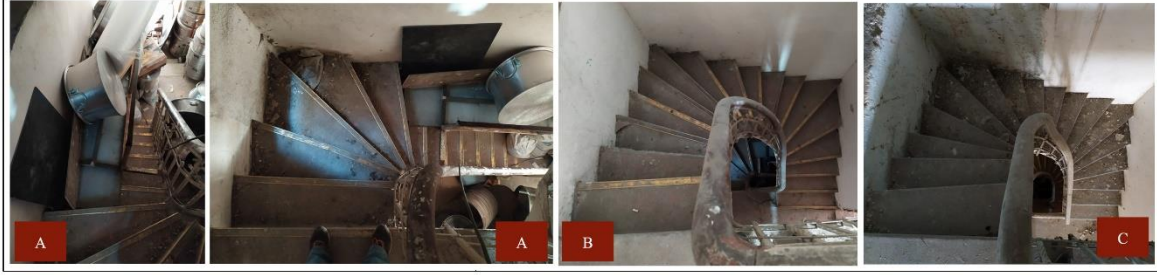
Zemin kattan üçüncü kata uzanan dönel merdiven beton malzemeden üretilmiştir. Zemin kat ve birinci kat bağlantı merdiveni ile, birinci kat ve ikinci kat bağlantı merdiveni aşınma dolayısıyla muşamba ile kaplanmış, sarı bir demirle burundan sabitlenmiştir.

Resim 4.46. Merdiven görselleri: (A)Zemin katı birinci kata bağlayan M1 merdiveni, (B)Birinci katı ikinci kata bağlayan M2 merdiveni, (C)İkinci katı üçüncü kata bağlayan M3 merdiveni

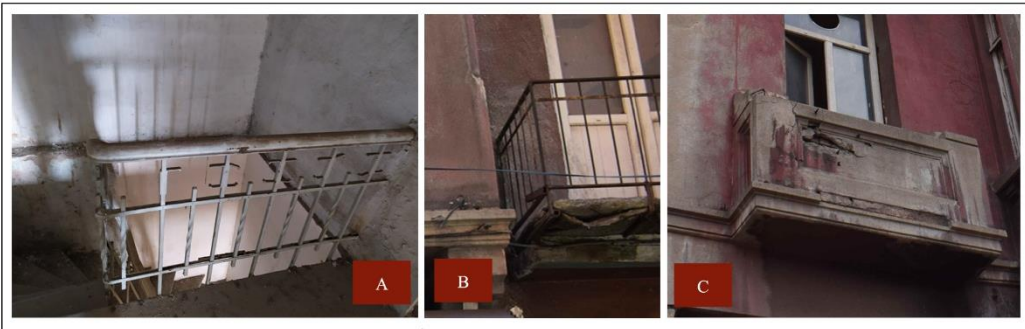
-102 nolu odanın balkon korkuluğu sade ve niteliksiz bir demirden oluşmaktadır.

-Diğer tüm balkonlar beton bir duvar ile korkuluk görevini tamamlamıştır. Parça kaybı olan dökülmüş bölümleri vardır.

Resim 4.47. Korkuluk görselleri: (A)Merdiven, (B)102 nolu oda balkon korkuluğu, (C)Özgün balkon duvarları

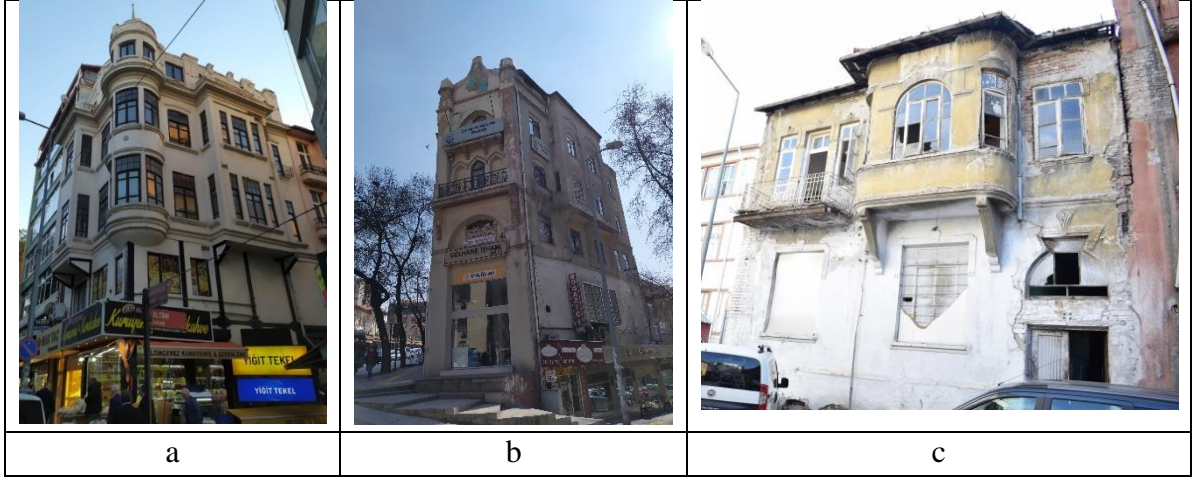
-Geri kalan tüm yapılar(17 adet) zemin katında dükkan veya ticari işletme bulunan yapılardır. Bunların sekizinde üst katlardan biri veya ikisi dükkana ait depo olarak kullanılmaya devam ederken diğerlerinde bu katlar boş ve atıl durumda kalmıştır. Yapılar sağlamlığı korunsa da görünüm olarak harabe, orta ve iyi durumları çeşitlenmektedir. Anafartalar Caddesi ve Çıkrıkçılar Sokak üzerinde kalan yapıların durumu iyi olarak gözlemlenebilmekte fakat ara sokaklara girdikçe yapıların bakım oranları düşmektedir. Cephelerde kirlenme, yüzey dökülmeleri, kabarmalar, taş yüzeylerde erimeler görülmektedir.

Resim 5.1: Ulusal Mimarlık Dönemi konutlarının iyi, orta ve kötü durumundan örnekler (a),(b),(c)

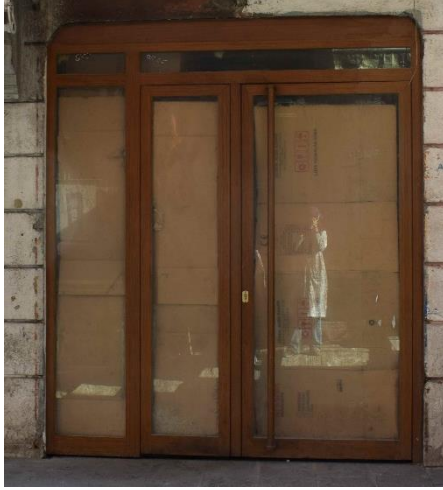
Resim 5.14. Mevcut kapı

Apartmanın giriş kapısının mevcut hali(Resim 5.14) ahşap görünümlü pvc olmakla beraber, tescil fişinde geçen "Kapının demiri yapıldığı dönemin özellikleri yansıtıyor." ibaresi bu kapının da demir malzemeden ve özgün olduğunu vurgulamaktadır. 1994 tarihli Gamze Kefu fotoğraf arşivinden edinilen görsele(Resim 5.15) göre kapının geçmişte daha

dar olduğu bilgisine ulaşılmıştır. Dönem yapıları içerisindeki karşılaştırmalı çalışmada tespit edilen özgün kapıların(Resim 5.16) bazıları aşağıda verilmiştir. Restitüsyon çiziminde yapı girişi için demir olan kapılardan biri(Resim 7) seçilmiştir.

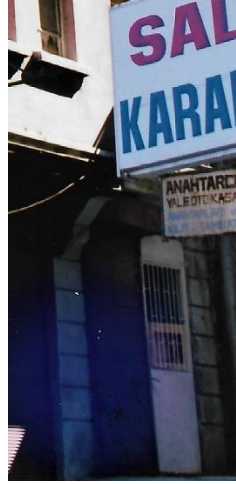
Resim 5.15. 1994 tarihinde yapının giriş kapısı
