**ANKARA-ANAFARTALAR BÖLGESİ BİRİNCİ ULUSAL MİMARLIK
DÖNEMİ KONUTLARI KAPSAMINDA İLHAN AYDIN APARTMANI
(ALTAN SOKAK NO:6) RESTORASYON ÖNERİSİ**

**YÜKSEK LİSANS TEZİ
MİMARLIK ANA BİLİM DALI**

**GAZİ ÜNİVERSİTESİ
FEN BİLİMLERİ ENSTİTÜSÜ**

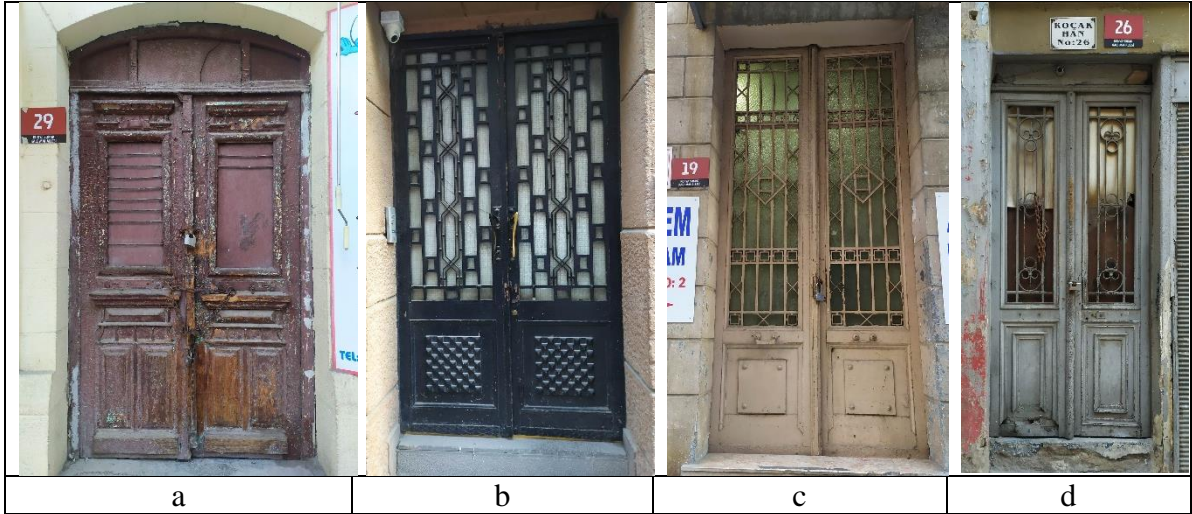
Resim 5.16. Karşılaştırmalı çalışma sonucu ulaşılan apartman giriş kapıları(a)(b)(c)(d)

Birinci katta cepheye bakan tüm pencere ve balkon kapıları beyaz pvc olarak mevcutta yerini almıştır. Özgün halinin değerlendirilmesinde bu noktada yapıdaki örnekler ele alınmış, ikinci katta aynı izdüşümdeki tüm pencere ve kapılar, birinci kata uyarlanmıştır. İç mekanda mutfak ve kiler bağlantı kapısı ise(109-110, 209-210) ikinci katta parçalı halde bulunan kapının(Resim 5.16(c)) tamamlanarak birinci kata da uyarlanması ile çizime yansıtılmıştır.

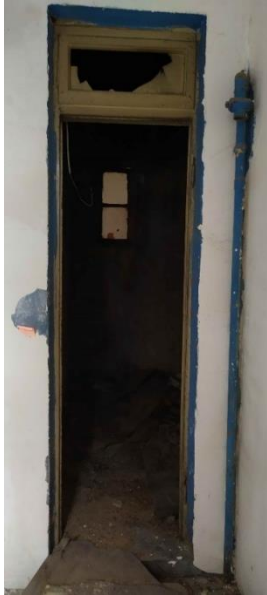
İç mekandaki tüm odalar arası bağlantı kapıları(üstteki örnek hariç) günümüze sadece birer boş açıklık halinde veya özgün olmayan mdf niteliksiz(107 ve 108 nolu mahallerde) kapı ile kapatılmış biçimde gelmiştir. Yapı içerisinde herhangi bir örneğe rastlanamaması bu noktada mimari gereklilik değerlendirmesine götürmektedir. Konya Sokak no:21 de yer alan kapı 2.35 m, Alataş sokak no:1 deki ise 2 m yüksekliğindedir. İlhan Aydın Apartmanı'nın mevcut kapı boşlukları göz önüne alındığında yüksekliğin 2.40 m olduğu ve Resim 10'daki kapıya daha yakın olduğu tespit edilmiştir. İç mekan kapıları olarak; kat yüksekliği yaklaşık 3.5 m olan katlarda(birinci ve ikinci) yüksekliği 2.40 olan biçimsel benzerlik gösteren kapılar, kat yüksekliği 2.7 m olan üçüncü katta ise 2 m yüksekliğinde kapı tercih edilmiştir. Kapı açıklığı geniş olan çıkmaya açılan odalarda(103,105,203,205) ise aynı yüksekliklerde çift kanatlı kapı uygun görülmüştür.

Resim 5.17. Tamamlanan iç kapı
